大漢溪左岸堤防基礎加固防災減災工程(第三標)

附表 C-03 施工階段生態專業人員現場勘查紀錄表

勘查日期	民國 109 年 12 月 01 日	填表日期	民國 109 年 12 月 02 日
紀錄人員	王■文	勘查地點	工地現場
人員	單位/職稱	參與勘查事項	
薛■豪、陳■菁	第十河川局	現場勘查、工程施作討論、自主檢查表討論	
洪■良	明亞營造公司/品管人員	現場勘查、工程施作討論、自主檢查表討論	
王■文、楊■超	觀察家生態顧問有限公司	現場勘查、工程施作討論、自主檢查表討論	
現勘意見	處理情形回覆		
提出人員(單位/職稱)_王■文	回覆人員(單位/職稱) _____ 薛■豪/主辦工程司 _____		
<p>1.確認靠近工程起點保全對象構樹 1 株，位於既有護岸上。</p>

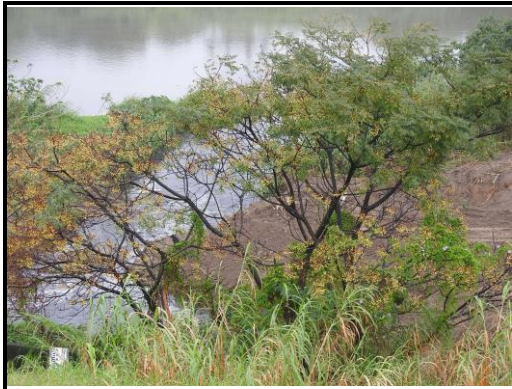
<p>2.確認保留植栽 30 株待移植，後續確認植栽移植區域。</p> <p>3.確認監造單位與承攬廠商自主檢查表。</p> <p>4.新北市樹木移植方式於附件，依據第二點移植作業方式中，建議樹木修剪幅度以不超過樹冠之 1/3 為原則，切口需平整，減少樹木水分散失，且切斷處傷口較小較易存活。</p> <p>5.上游施工便道旁有苦楝已結果實，儘可能保留喬木，讓果實自然落種。</p>	<p>1.確認保全對象</p> <p>2.已確認移植樹木數量，視現場情形調整種植區域。</p> <p>3.監造及廠商自檢表內容已確認。</p> <p>4.配合辦理</p> <p>5.請廠商列為保全對象。</p>

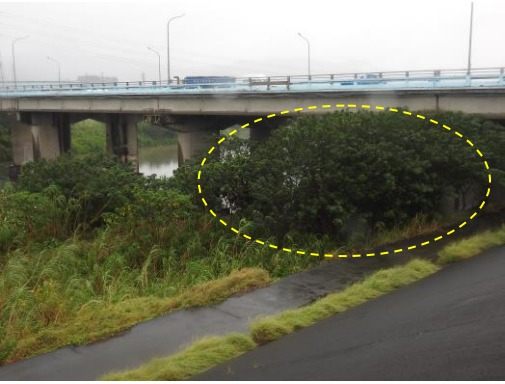
勘查日期	民國 110 年 04 月 23 日	填表日期	民國 110 年 04 月 24 日
紀錄人員	王■文	勘查地點	工地現場
人員	單位/職稱	參與勘查事項	
薛■豪	第十河川局	現場勘查、工程施作討論、自主檢查表討論	
洪■良	明亞營造公司/品管人員	現場勘查、工程施作討論、自主檢查表討論	
王■文、康■馨	觀察家生態顧問有限公司	現場勘查、工程施作討論、自主檢查表討論	
現勘意見		處理情形回覆	
提出人員(單位/職稱)_王■文/觀察家生態顧問公司		回覆人員(單位/職稱)_____薛■豪/主辦工程司_____	
<p>1.工地現場原地保留超過 30 棵喬木，原設定待移植之喬木大部分原地保留，(24°59'02.9"N 121°26'00.2"E) 3 棵構樹因施工機具進場未即時保護遭破壞，建議移除。</p> <p>2.保留工地現場喬木，於城林橋下區域，使用施工警示帶將橋下保留區域標示，並將周遭土壤整平，回復原本高度，維持喬木現況(24°58'48.9"N 121°25'47.9"E)。</p>

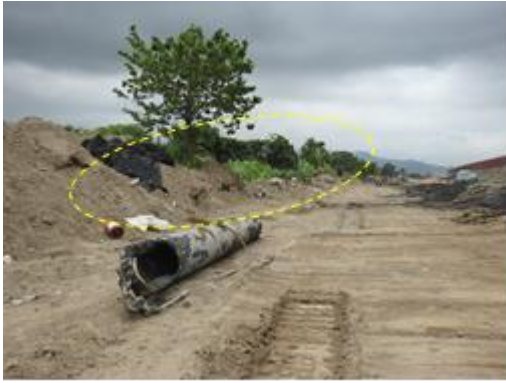
<p>3.保留工地現場喬木，靠近大漢溪側喬木原地保留，不再擴大施工範圍。</p>		<p>1. 已要求廠商不得擴大施工範圍影響既有喬木，並原地保留原設定待移植喬木，需移除部分應妥善處理。</p> <p>2. 已要求廠商依指示辦理，加強並明顯標示橋下喬木保留區域範圍。</p> <p>3. 遵照辦理，不再擴大施工範圍，保留現場既有喬木。</p>

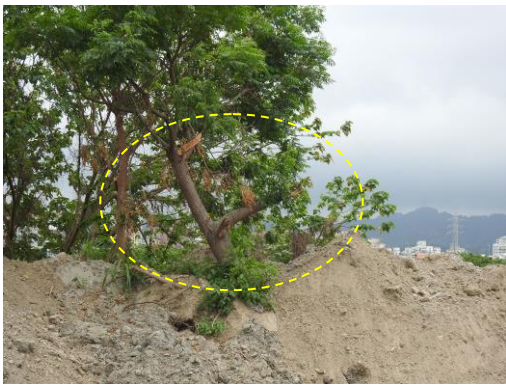
4.修整工程範圍內受傷的喬木，斷裂處切口需平整，減少樹木水分散失，且切斷處傷口較小較容易存活。

4. 遵照辦理，依現勘情形，對於受傷喬木進行修整。

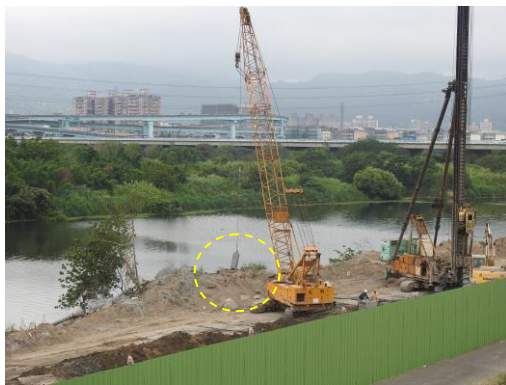
5.施工過程中產生的泥漿水，勿直接倒進大漢溪內。

5. 已要求廠商設置沉澱設施，取土桶沉泥不得直接倒入河道內。

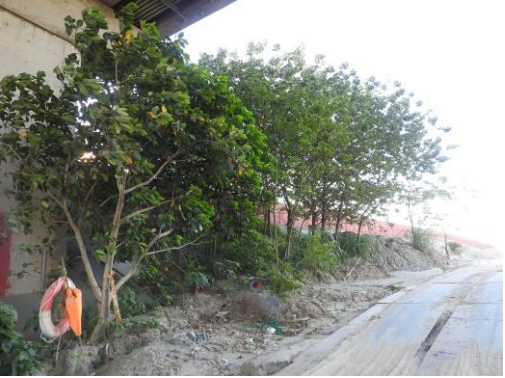
勘查日期	民國 110 年 06 月 18 日	填表日期	民國 110 年 06 月 18 日
紀錄人員	王■文	勘查地點	工地現場
人員	單位/職稱	參與勘查事項	
王玠文	觀察家生態顧問有限公司	施工中現場勘查、保全目標確認	
現勘意見		處理情形回覆	
提出人員(單位/職稱)_王■文/觀察家生態顧問公司		回覆人員(單位/職稱)_____薛■豪/主辦工程司_____	
<p>1.保全目標完整。</p>

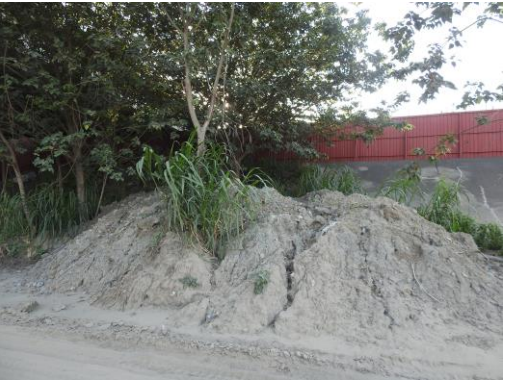
<p>1. 保全標的周圍以黃色警示帶標示，施工過程無傷及樹木。</p>	
<p>2.建議保全目標區域土石堆放勿過高，會導致喬木死亡。</p>

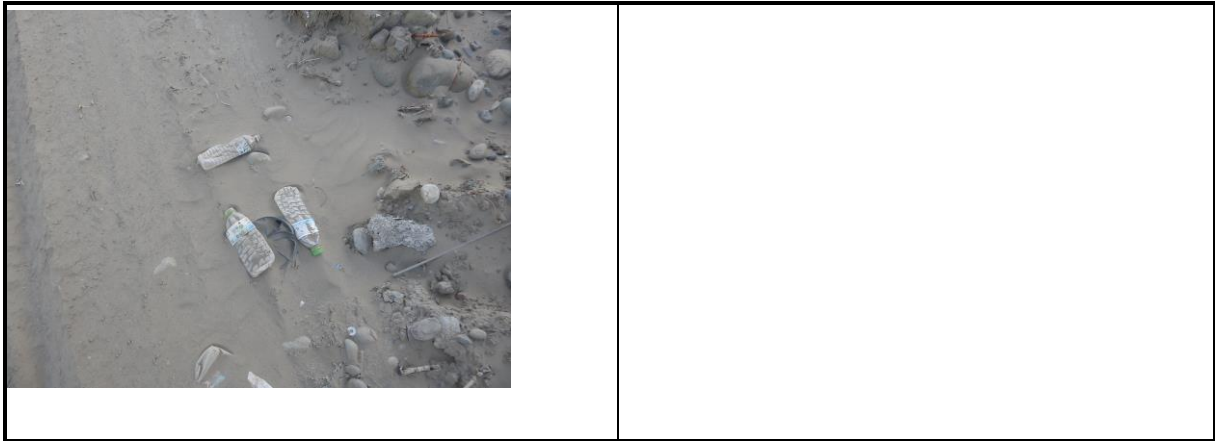
<p>2. 已降低土石堆放高度，避免樹木死亡。</p>	
<p>3.工區範圍內有少量回收垃圾散落，天氣炎熱補充水分時，建議將回收水瓶設置固定位置丟棄。</p>		<p>3. 已請廠商立即至現場檢視工區有無散落垃圾，並增加資源回收桶。</p>

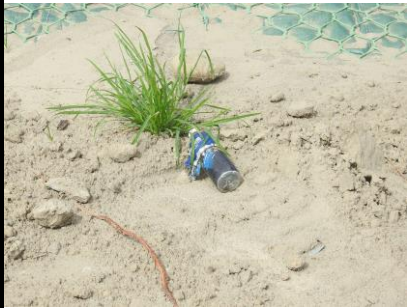
勘查日期	民國 110 年 10 月 08 日	填表日期	民國 110 年 10 月 09 日
紀錄人員	王■文	勘查地點	工地現場
人員	單位/職稱	參與勘查事項	
王■文、楊■超	觀察家生態顧問有限公司	施工中現場勘查、保全目標確認	
現勘意見		處理情形回覆	
提出人員(單位/職稱)_王■文/觀察家生態顧問公司		回覆人員(單位/職稱)_____薛■豪/主辦工程司_____	
<p>1.工區範圍內有少許垃圾，建議清除。</p>

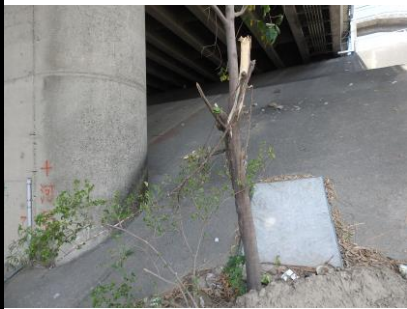
<p>1. 已立即請廠商清理垃圾，並集中分類處理。</p>	
<p>2.受損喬木斷裂處切口需平整，減少樹木水分散失，較容易存活。</p>

<p>2. 受損喬木斷裂處切口處，已請廠商以平整方式處理，減少樹木水分散失，提高樹木存活率。</p>	
<p>3.喬木移植區建議維持土壤潮濕，提高移植喬木存活率。</p>		<p>3. 已請廠商每日於樹木移植區灑水，保持土壤潮濕，提高移植樹木存活率。</p>
