大漢溪左岸堤防基礎加固防災減災工程(第四標)
附表 C-03 施工階段生態專業人員現場勘查紀錄表

勘查日期	民國 110 年 04 月 23 日	填表日期	民國 110 年 04 月 29 日
紀錄人員	楊	勘查地點	工地現場
人員	單位/職稱	參與勘查事項	
王 楊	觀察家生態顧問公司	友善措施討論、環境友善表單研擬確認	
現勘意見	處理情形回覆		
提出人員(單位/職稱) 楊	回覆人員(單位/職稱) 十河局/陳		
<p>1. 因 4 月 20 日十河局與高灘地工程管理處的現勘作業並未通知本團隊參與，因此本團隊於 4 月 23 日與 4 月 29 日依照施工便道預計路線圖進行勘查與樹木標示，便道沿線共紀錄：山黃麻、水柳、血桐、構樹、小葉桑、山芙蓉、銀合歡等。考量溼地周邊為大漢溪沿線鳥類資源相對豐富的區域，周遭樹木也是鳥類潛在棲地環境，因此於便道沿線標出 5 棵較大喬木，建議工程迴避(請參考附圖 A)。</p> <p>2. 呈上，若無法迴避，請於便道開設前進行修枝作業與其他樹木保護措施。</p> <p>3. 施工便道預計通過打鳥埤濕地內鷺科鳥類之主要棲息區域(下圖綠圈)，也曾紀錄小水鴨、花嘴鴨棲息，為避免工程過度影響該區域，建議縮減工期，盡可能在秋、冬候鳥季節前恢復原狀，以減輕對當地生態的影響。</p>	<p>1.因取土車輛為大型車輛，第一棵大樹位置於取土便道中央無法迴避與修剪且已無空地可修改便道路線，需要移除。</p> <p>2.本案工期受行政院列管，以儘速完工為目標，將盡量減少工期。</p>

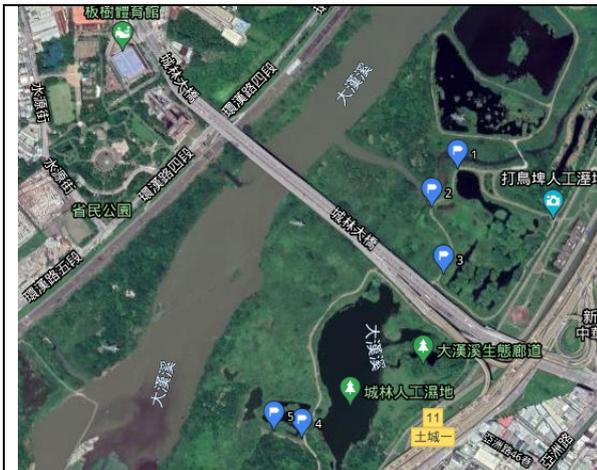
附圖 A

5 棵建議迴避之大型喬木位置

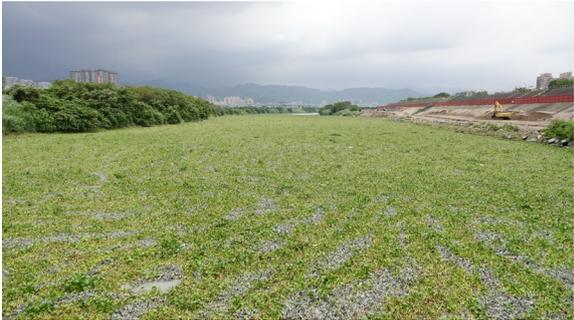
勘查日期	民國 110 年 06 月 04 日	填表日期	民國 110 年 06 月 04 日
紀錄人員	王■■■	勘查地點	工地現場
人員	單位/職稱	參與勘查事項	
王■■■、鄭■■■	觀察家生態顧問公司	友善措施討論、環境友善表單研擬確認	
現勘意見	處理情形回覆		
提出人員(單位/職稱) 王■■■/研究員	回覆人員(單位/職稱) 十河局/陳■■■		
<p>1.大漢溪施工便道跨橋區因感潮河段與施工便道原故，導致上游布袋蓮種源隨水流而下淤積於施工便道區域，因布袋蓮根不會深入土中，建議在人力充足的情況下，可將布袋蓮撈起，移除外來種。</p>

<p>2.布袋蓮為入侵種植物，且破壞原本的水域生態，建議撈起放置於草生地或裸露地，讓其自然死亡。 https://kmweb.coa.gov.tw/subject/subject.php?id=16854</p> <p>3.於 4/23 提出保留施工便道沿線 5 棵喬木，經過討論因編號 1：山黃麻無法保留，保留喬木修正為 4 棵(請參考附圖 A)。</p>	<p>1.布袋蓮自工區上游自然流下，經後續連日大雨後，已不復見，已無此問題。</p>

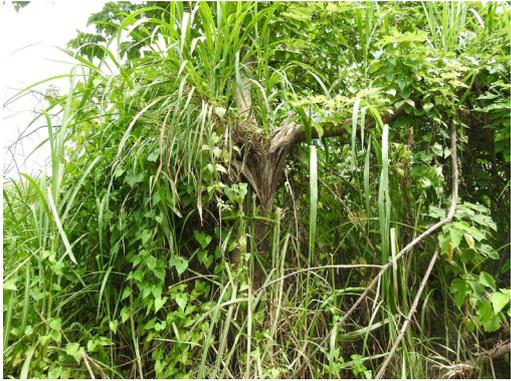
勘查日期	民國 110 年 08 月 16 日	填表日期	民國 110 年 08 月 23 日
紀錄人員	王	勘查地點	工地現場
人員	單位/職稱	參與勘查事項	
王、林	觀察家生態顧問公司	友善措施討論、環境友善表單研擬確認	
現勘意見	處理情形回覆		
提出人員(單位/職稱) 王/研究員	回覆人員(單位/職稱) 十河局/陳		
<p>1.工區範圍與施工便道周遭仍有許多野生動物棲息，建議不夜間施工。</p> <p>2.保全喬木編號 2 至編號 4 橋木原地保留。</p> <p>3.保全對象編號 3 喬木建議盡速將斷枝修剪整平，增加喬木存活率。</p>	<p>1.已辦理喬木斷枝修剪，增加其存活率。</p>

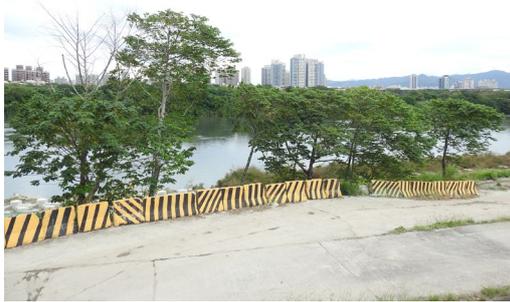
勘查日期	民國 110 年 12 月 09 日	填表日期	民國 110 年 12 月 09 日
紀錄人員	王玠文	勘查地點	工地現場
人員	單位/職稱	參與勘查事項	
林	新源營造股份有限公司	施工便道入口喬木確認	
王	觀察家生態顧問公司	施工便道入口喬木確認	
現勘意見		處理情形回覆	
提出人員(單位/職稱) <u>王</u> / 研究員		回覆人員(單位/職稱) <u>十河局/陳</u>	
<p>1.於施工便道入口處左側紀錄到 8 棵原生先驅樹種，分別為 2 棵構樹與 6 棵山黃麻(下圖由左至右)，最大胸徑為 80 公分。</p>

<p>1.因該區域為必要填土區，且為利於防洪安全堤外皆不建議種植喬木，因無適合移植區域，則不特別保留。</p>	
<p>2.喬木生長狀況良好，後續工程會在此區域填土至戲台高度，喬木若遭土石掩埋過厚且夯實，則會導致根部無法呼吸，最後將會死亡，若有適合移植之區域，建議優先將喬木移植；8 棵原生喬木非「臺灣維管束植物紅皮書名錄」物種，若無適合移植區域，則不須特別保留。</p>

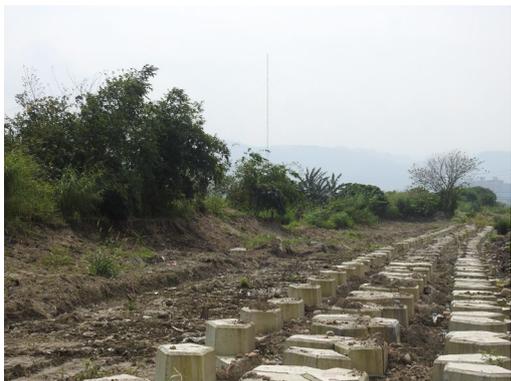
勘查日期	民國 111 年 03 月 04 日	填表日期	民國 110 年 12 月 09 日
紀錄人員	王玠文	勘查地點	工地現場
人員	單位/職稱	參與勘查事項	
王 楊	觀察家生態顧問公司	完工現勘、工區環境紀錄	
現勘意見 提出人員(單位/職稱) <u>王</u> / <u>研究員</u>		處理情形回覆 回覆人員(單位/職稱) <u>十河局/陳</u>	
<p>1.施工便道區域保全對象喬木 4 棵完整。 2.臨河側植生帶保留，現勘時紀錄到喜鵲、八哥等鳥類利用。</p>

<p>1.將繼續維持現況生態。</p>
