礮溪三和橋上游左岸防災減災工程  
附表 C-06 生態保育措施與執行狀況

生態保育措施與執行狀況

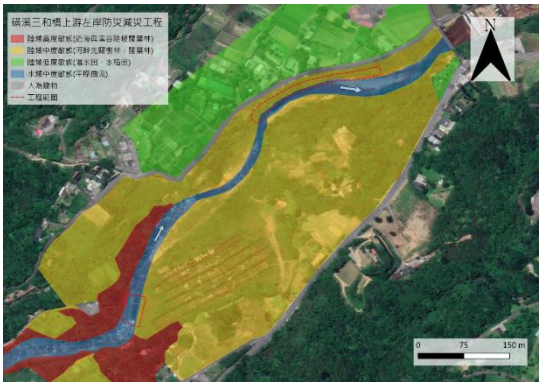
<p>B 工區所使用之工程區域多為河畔先驅林與高草地，部分喬木為工程預定範圍遭剷除，完工後土石回填，讓適生植栽自然落種。 C 工區所使用之工程區域多為河道中高灘地，完工後土石回填，讓適生植栽自然落種。</p>
範圍限制 現地照片 (施工便道 及堆置區) (拍攝日期)

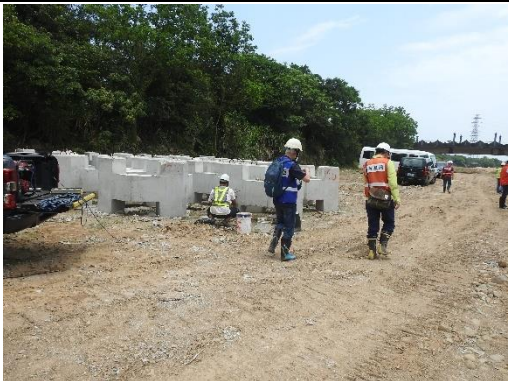
<p>A 工區土石暫置區與施工便道。 110/05/04</p>

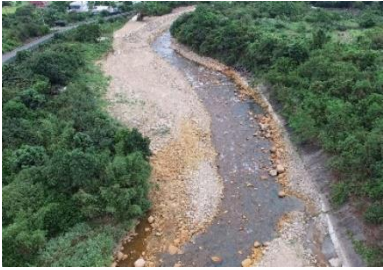
<p>B、C 工區 110/07/05</p>
	<input type="checkbox"/> 植生回復		
	<input type="checkbox"/> 垃圾清除		
	<input type="checkbox"/> 其他_____		
其他
