110 年度鶯歌石海岸保護工整建工程
附表 C-06 生態保育措施與執行狀況

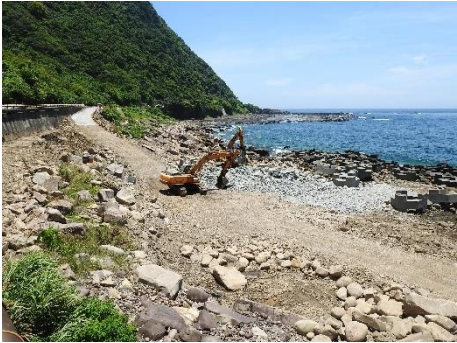
施工便道由濱海公路北向車道旁向下切入，消能異形塊製作與暫置區域皆在海灘上，未擾動海水，鄰近濱海公路測保留部分草本植生。 110/06/16 施工中	
生態保育措施與執行狀況			
項目	生態保育措施	狀況摘要	照片(拍攝日期)
生態保全 對象	植生保留	保留施工區域內公路測草本植生，以利完工後植生自然落種復育。

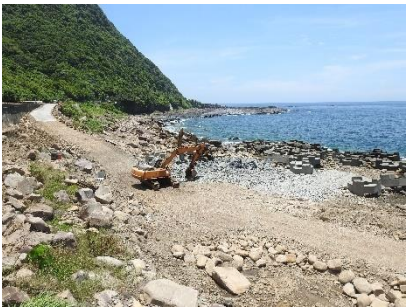
<p>110/06/16 施工中</p>
施工復原情形	<input checked="" type="checkbox"/> 施工便道與堆置區環境復原	完工時施工便道既有混凝土打除，土石暫置與異形塊製作區棲地復原。	  <p>110/11/05 完工時</p>
	<input type="checkbox"/> 植生回復

生態友善措施	施工便道	施工便道設置於裸露地。	  <p>110/06/16 施工中</p>
	海水水質	施工中異形塊堆置區未造成海水濁度上升。	  <p>110/08/17 施工中</p>
	土石暫置	土石土方、機具堆置與異形塊製作於裸露地範圍。

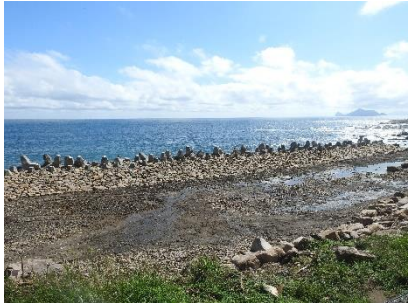
<p>110/11/05 完工時</p>
	<input type="checkbox"/> 其他_____		
其他

<input checked="" type="checkbox"/> 垃圾清除	完工時工區範圍 垃圾清除。
