「屏東縣水利村海岸環境改善工程」

此施工範圍位處屏東縣林邊鄉，於大鵬灣國家風景區旁及林邊溪出海口北岸，工程內容為海岸環境改善約 295 公尺，包含新設堤頂步道、既有坡面改善、新設休憩平台、新設涼亭廊架、堤後綠美化及海岸林種植等，工程範圍圖如圖 1-1 所示。

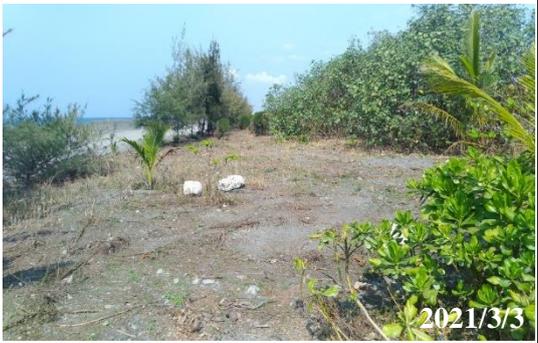
項目	執行狀況說明	現地照及保全對象照片
「減輕」：沙灘垃圾及雜木清除，減少污染源。	垃圾及雜木清除，無任意堆置材料，減少污染源。

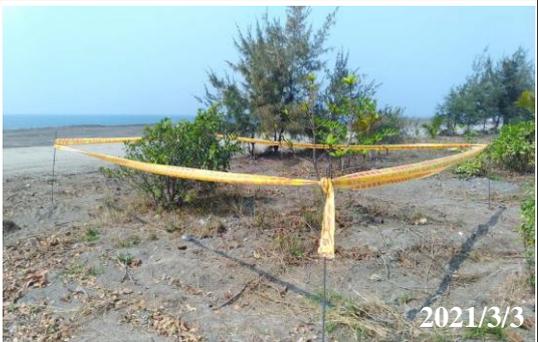
「迴避」：建議將防風林帶列為生態保全對象，維持由海岸與內陸兩側之生態綠廊。	針對保留喬木作好保護。

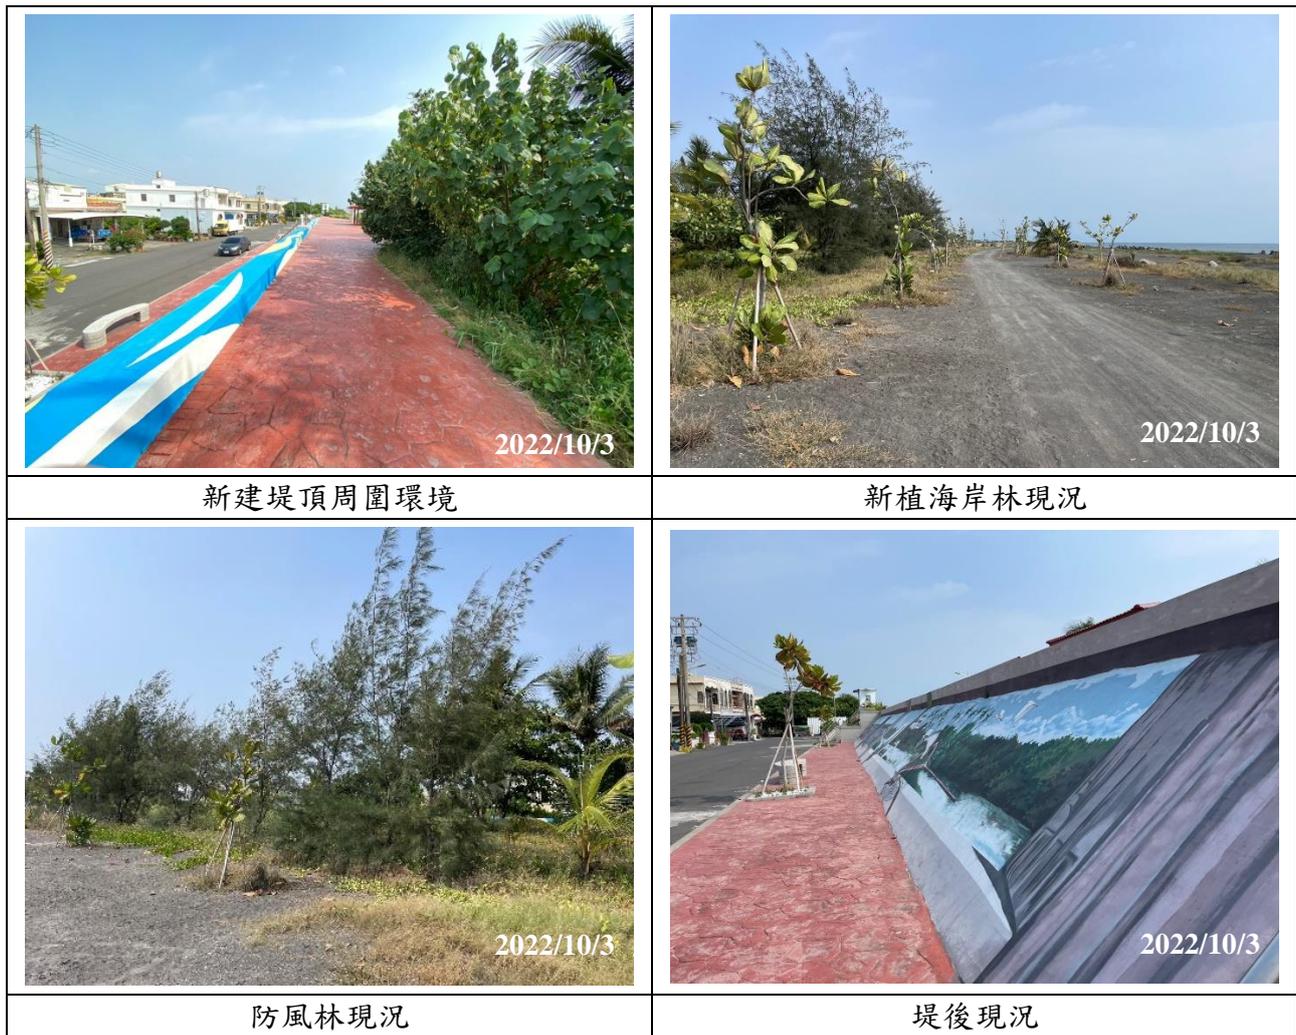
圖 2-2 屏東縣水利村海岸環境改善工程環境現況照

本案於 111 年 10 月 03 日進行維護管理階段之現地勘查，距工程竣工後 (110 年 9 月)約 1 年 1 個月，主要勘查區域為新建堤防及防風林區域。從現地環境來看，沙灘垃圾及雜木皆清除落實，未有污染源之情事，落實防風林保護，有發揮其功能性，新植之海岸林大部分生長良好。環境現況照如圖 2-2 所示。

工程主要影響為既有之防風林帶，本次現勘時防風帶生長良好，沙灘垃圾及雜木目視皆已清除，新植之海岸林，大部分生長狀況尚可，但有少數枯萎，此部分可做加強維護。

- (一) 防風林維持狀況良好，但後續建議仍應持續關注其生長情形。
- (二) 新植之海岸林，有部分枯萎之情形，後續建議應持續維護。

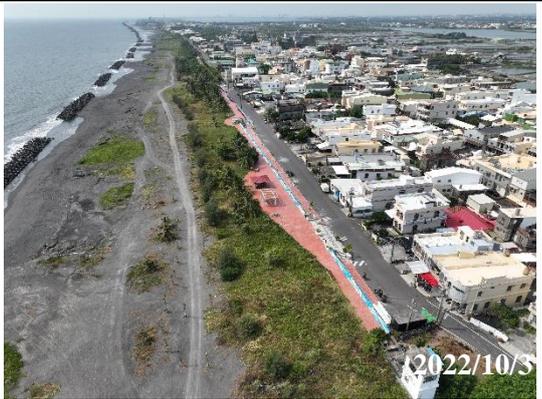
項次	檢查項目	執行結果	執行狀況陳述
1	「減輕」：沙灘垃圾及雜木清除，減少污染源。	<input checked="" type="checkbox"/> 是 <input type="checkbox"/> 否 <input type="checkbox"/> 不足	本次現勘目視接無垃圾及雜木，確實減少污染源。

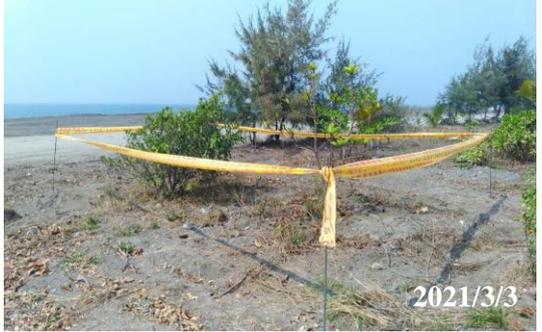
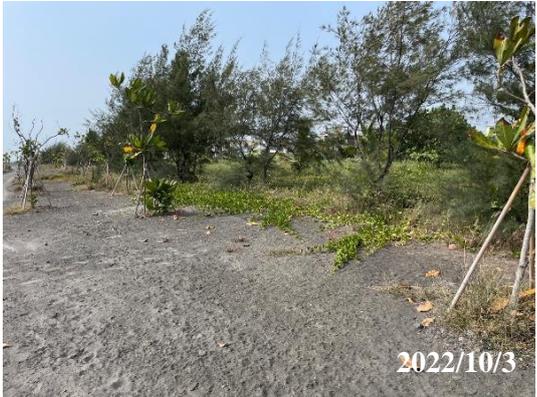
<p>2022/10/3</p> <p>施工後</p>
2	「迴避」：建議將防風林帶列為生態保全對象，維持由海岸與內陸兩側之生態綠廊。	<input checked="" type="checkbox"/> 是 <input type="checkbox"/> 否 <input type="checkbox"/> 不足	本次現勘，保全對象之防風林帶保留良好。

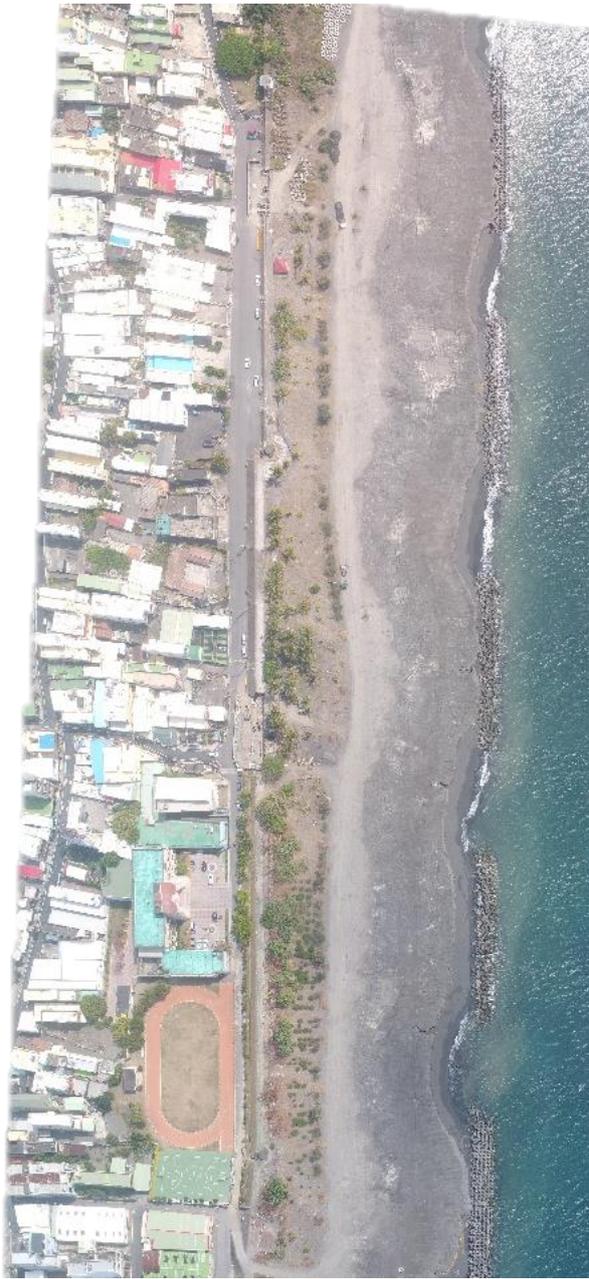
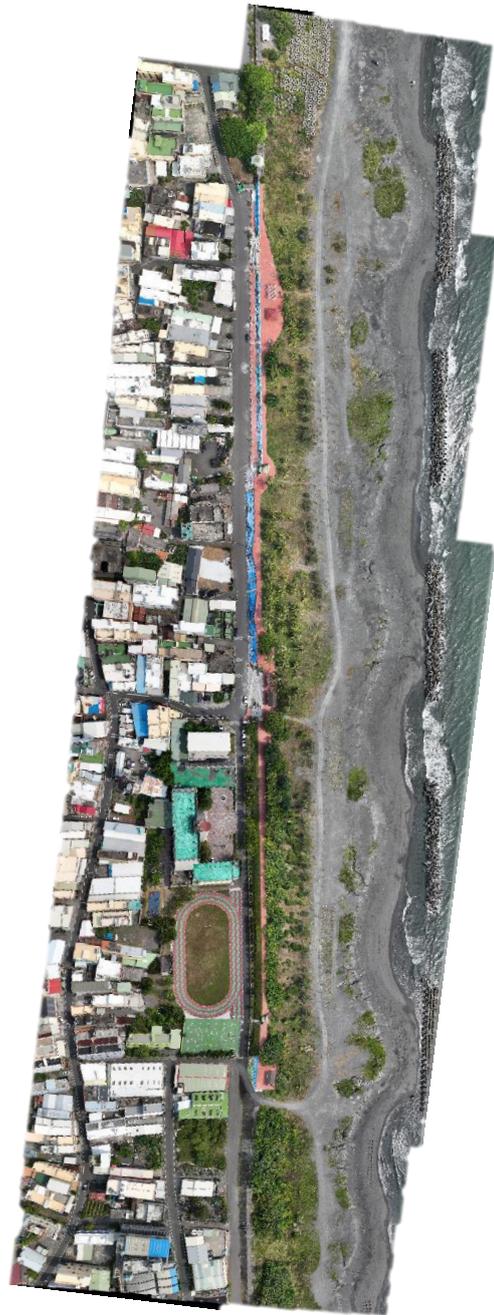
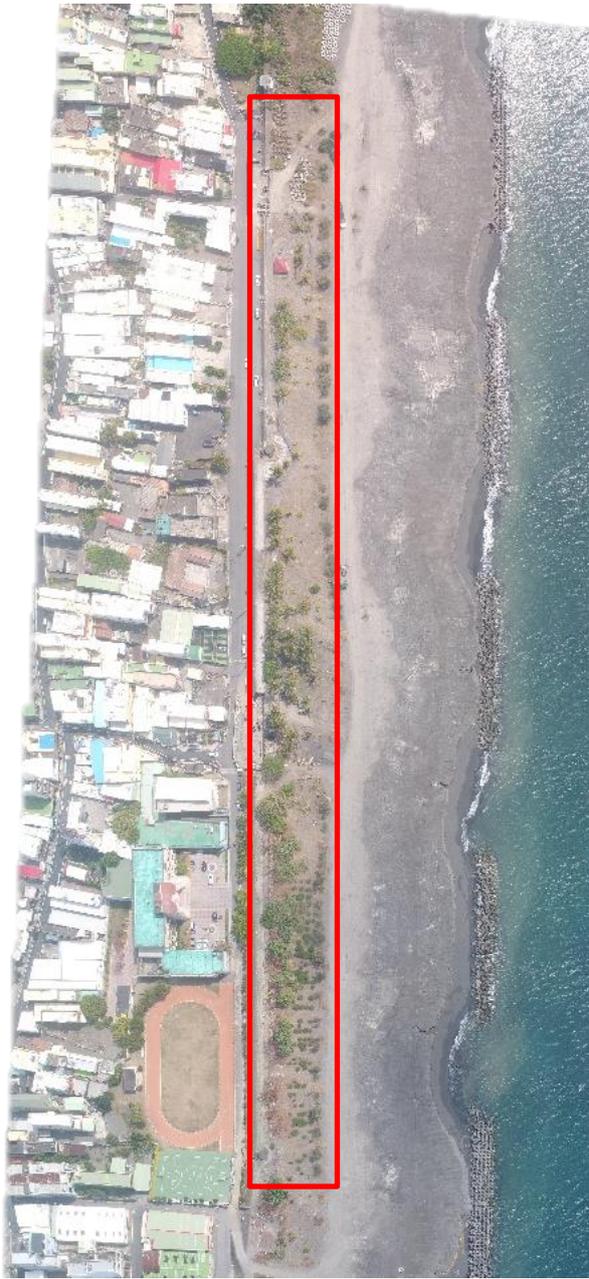
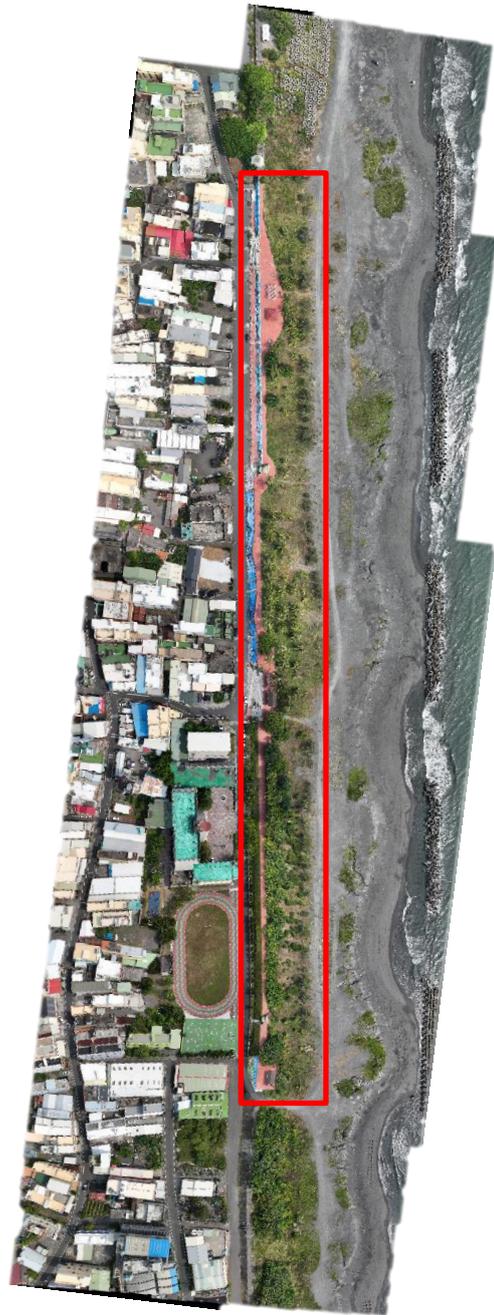
圖 2-3 屏東縣水利村海岸環境改善工程正射影像圖

維管階段之正射影像圖拍攝日期為 111 年 10 月 03 日，施工階段之正射影像圖拍攝日期維 110 年 02 月 25 日，拍攝區域包含施工區域、工程周邊環境，以提供日後生態複查時參考，比對施工階段與維護管理階段兩者之差距，除原有防風林保留外，防風林間之裸露地已有長出草本植物，拍攝成果如

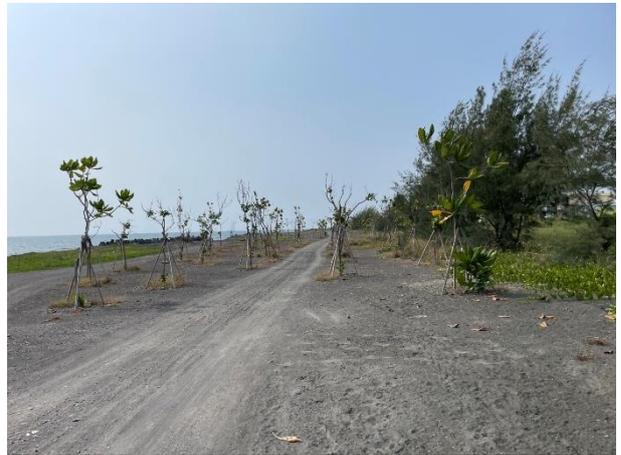
新植海岸林現況

保育建議	補充說明	海岸林生長狀況良好，沙灘之垃圾已經清除，建議新植之海岸林能持續維護管理。
------	------	--------------------------------------
