「澎湖縣港子、鎖港及風櫃等 3 處海堤環境改善工程」

本案於 111 年 9 月 20 日進行維護管理階段之現地勘查，距工程竣工後(111 年 1 月)約 8 個月，主要勘查區域為堤防步道周圍。從現地環境來看，堤前之海域未有污染的情況，南洋杉等堤後植被皆保存良好，目視周邊環境並無遺留工程垃圾。環境現況照如圖 2-2 所示。

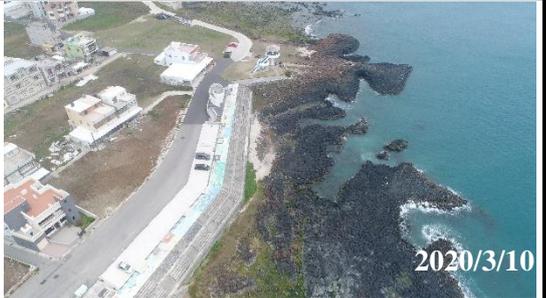
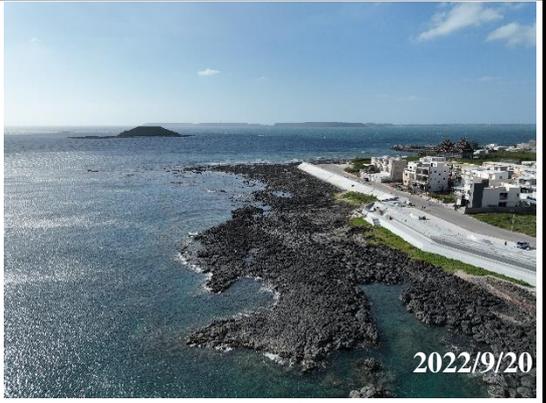
項次	檢查項目	執行結果	執行狀況陳述
1	<p>「減輕」：本處外海附近已有發現保育類海豚，施工過程應降低噪音及施工振動頻率，避免衝擊海豚。</p>	<p><input checked="" type="checkbox"/>是 <input type="checkbox"/>否 <input type="checkbox"/>不足</p>	<p>施工過程中確實執行。</p> <div style="display: flex; flex-direction: column;">

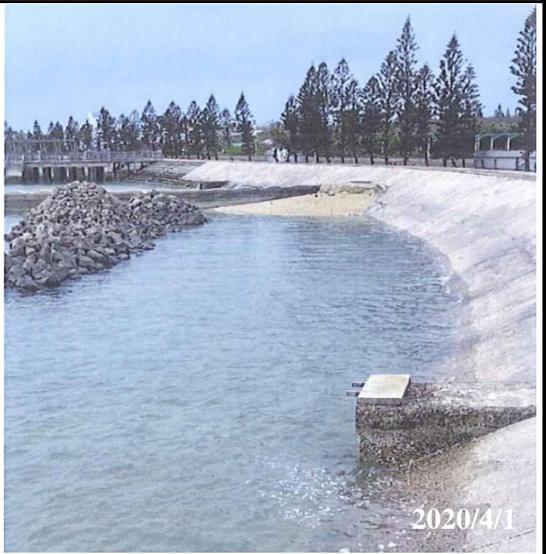
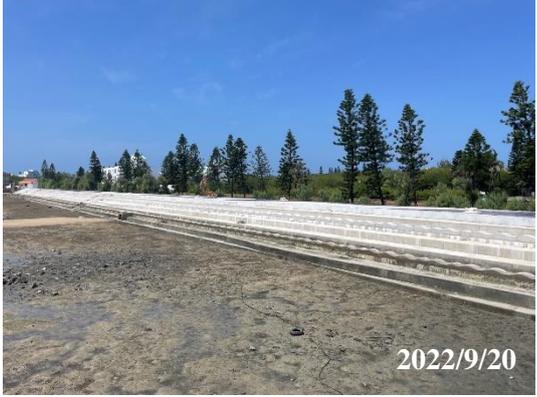
<p style="text-align: center;">施工後</p> </div>
2	<p>「減輕」：本地區有諸多海草，亦有研究價值，施工過程避免污染水域。</p>	<p><input checked="" type="checkbox"/>是 <input type="checkbox"/>否 <input type="checkbox"/>不足</p>	<p>本次現勘，遇退潮時刻，但目視無污染之情事。</p>

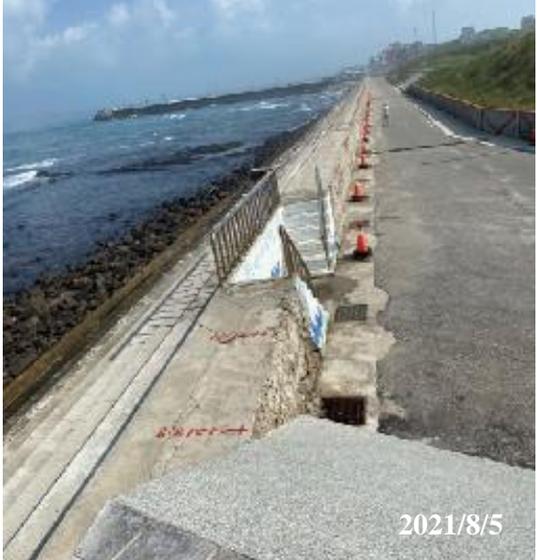
<p style="text-align: right;">2022/9/20</p> <p style="text-align: center;">施工後</p>
3	<p>「減輕」：本區為觀光區，施工應規劃開工後，觀光人潮活動範圍，避免影響工安及破壞生態環境。</p>	<p> <input checked="" type="checkbox"/>是 <input type="checkbox"/>否 <input type="checkbox"/>不足 </p>	<p>施工過程中確實執行。</p>

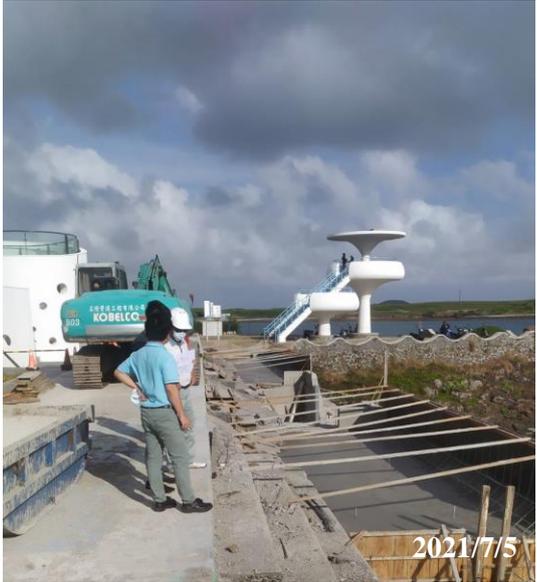
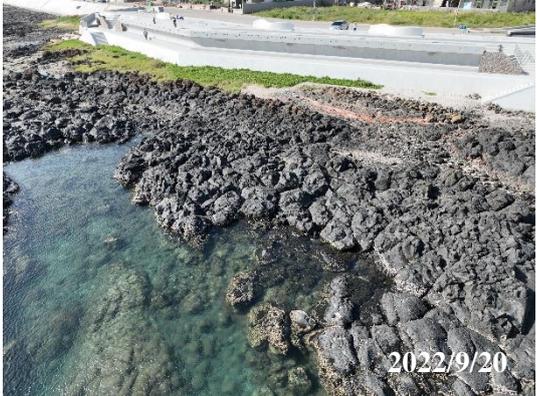
項次	檢查項目	執行結果	執行狀況陳述
4	<p>「縮小」：施作應該明確規範作業區域，避免工人、機具於礁岩上行走。</p>	<p> <input checked="" type="checkbox"/>是 <input type="checkbox"/>否 <input type="checkbox"/>不足 </p>	<p>施工過程確實執行，本次現勘礁岩並無破壞的情形。</p> <div style="text-align: right;">

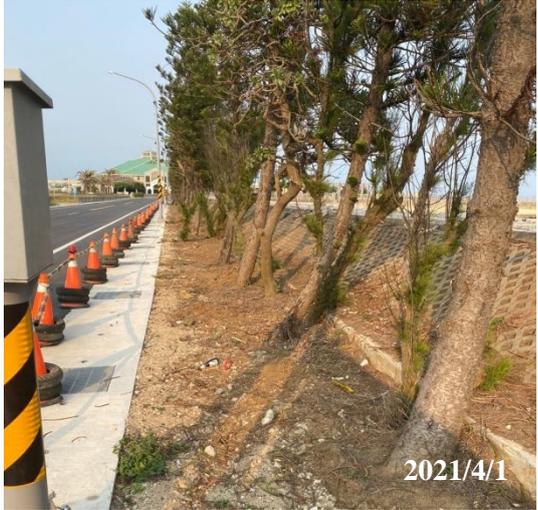
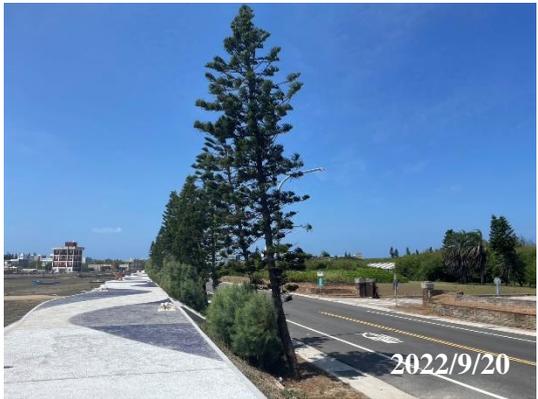
項次	檢查項目	執行結果	執行狀況陳述
5	「迴避」：堤後植被保全(如:南洋杉、木麻黃)	<input checked="" type="checkbox"/> 是 <input type="checkbox"/> 否 <input type="checkbox"/> 不足	<p>確實迴避既有植被-南洋杉。</p>

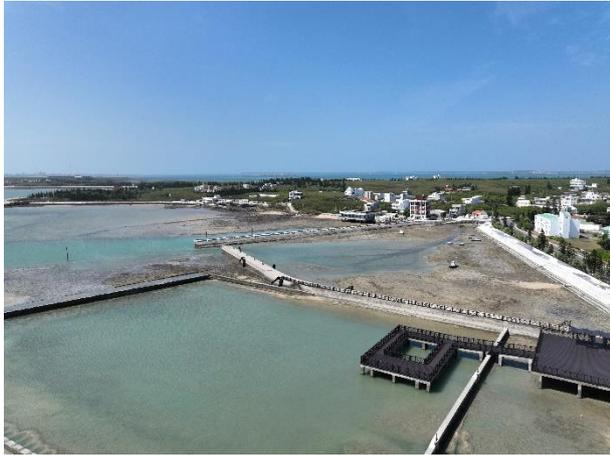
工程周圍之廢棄魚塭現況

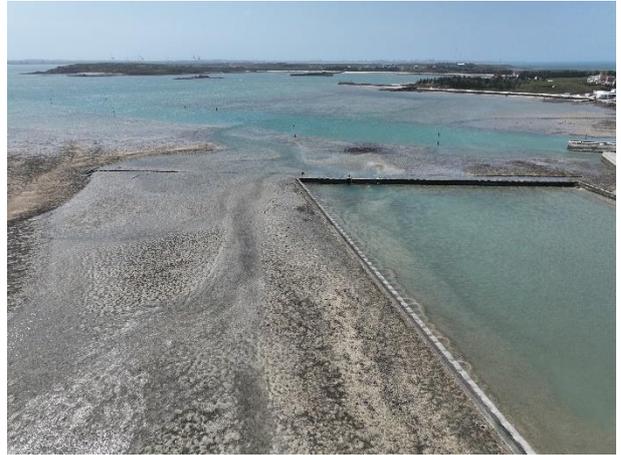
廢棄魚塭前之海域現況

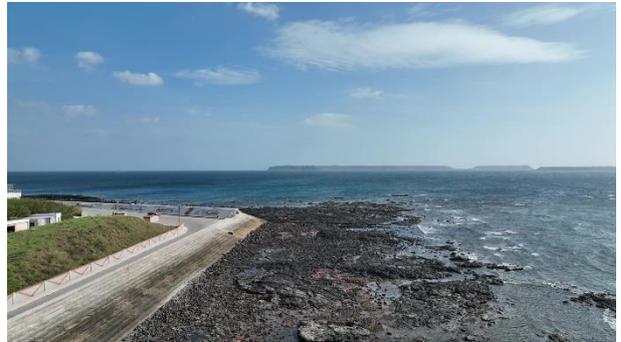
人為影響程度 (J)	計畫區對河川生態潛在影響之人為干擾因素，是否納入工程內容考量： <input checked="" type="checkbox"/> 干擾因素納入工程內容考量，上游區域無潛在危險因子 <input type="checkbox"/> 干擾因素納入工程內容考量，上游區域仍有間接影響潛在危險因子 <input type="checkbox"/> 干擾因素未納入工程內容考量，未來可能直接影響棲地生態 <input type="checkbox"/> 干擾因素未納入工程內容考量，未來能直接影響棲地生態	10
現地氣候	計畫區對水岸生態影響之氣候干擾因子(可複選) <input checked="" type="checkbox"/> 日照充足、 <input checked="" type="checkbox"/> 日照強烈、 <input type="checkbox"/> 乾旱、 <input type="checkbox"/> 降雨量日多、 <input type="checkbox"/> 雨量相對集中、 <input type="checkbox"/> 濕度大、 <input checked="" type="checkbox"/> 冬季季風強烈、 <input type="checkbox"/> 其他_____	
檢視生態環境綜合評價	本工程整體環境評估為 70 分，屬於「良」的環境，現勘時為周圍多為人工建築物，堤防外為礁岩，此區亦為觀光景點，目視海域無污染之情形，礁岩無破壞之情形，且水域中有多種魚類出現，故分數表現良好。	總項指標分數
		70
棲地生態保育建議	保育策略 <input type="checkbox"/> 迴避 <input type="checkbox"/> 縮小 <input type="checkbox"/> 減輕 <input type="checkbox"/> 補償 <input checked="" type="checkbox"/> 其他 補充說明 此區階梯式海堤，補償蟹類通行，礁岩因有觀光客進入，人為影響較大，建議持續觀察是否有生物利用階梯式海堤。

階梯式海堤及周圍環境

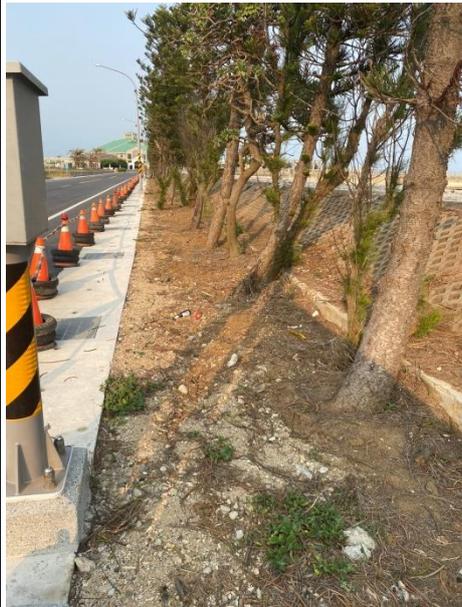
堤後南洋杉保留

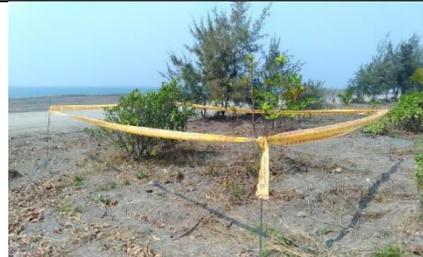
<p>防風林保全(110/3/3)</p>

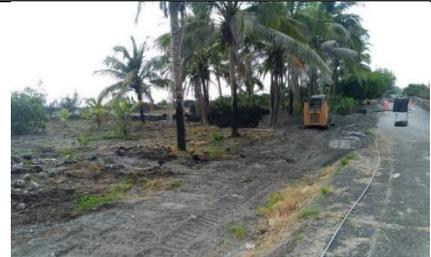
<p>垃圾及雜木清除(110/3/3)</p>	
生態保育措施與執行狀況			
項目	生態保育措施	狀況摘要	照片(拍攝日期)
生態保全對象	防風林保全	保全良好	詳如上
生態友善措施	減少污染源	垃圾及雜木清除	詳如上
施工復原情形	<input type="checkbox"/> 其他_____		
其他
