**經濟部水利署**  
**維護管理階段生態調查評析表**

工程主辦機關	第五河川分署	提交日期	民國 113 年 4 月 1 日
工程名稱	大湖口溪南勢阿丹堤段改善工程(四期)併辦土石標售		
生態檢核團隊	爾灣水利工程技師事務所	縣市/鄉鎮	雲林縣斗南鎮
		工程座標 (TWD97)	X : 199013 Y : 2616051

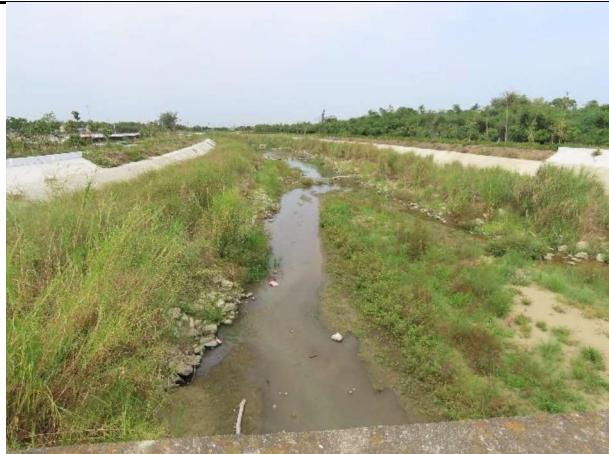
位置：縣道雲 182

【水域棲地】

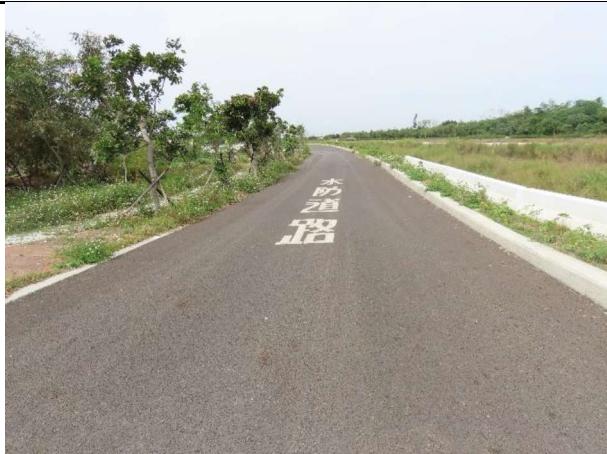
位置：水防道路

【既有道路】

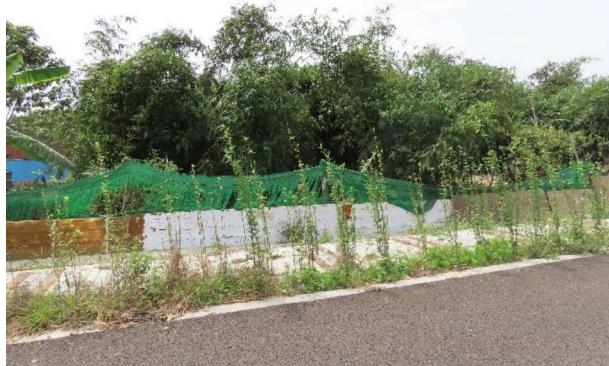
位置：水防道路旁

【竹林】

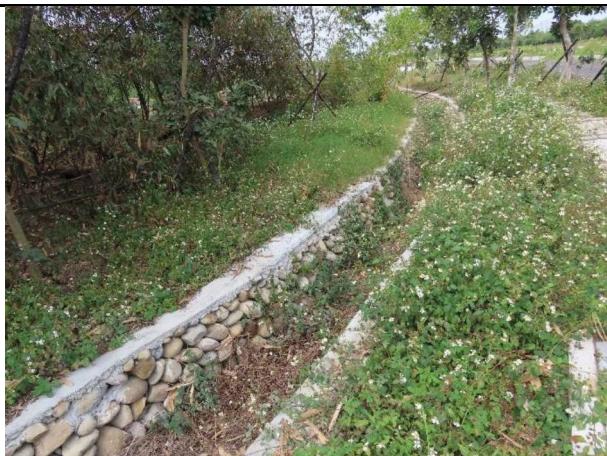
位置：水防道路旁

【新設砌石溝】

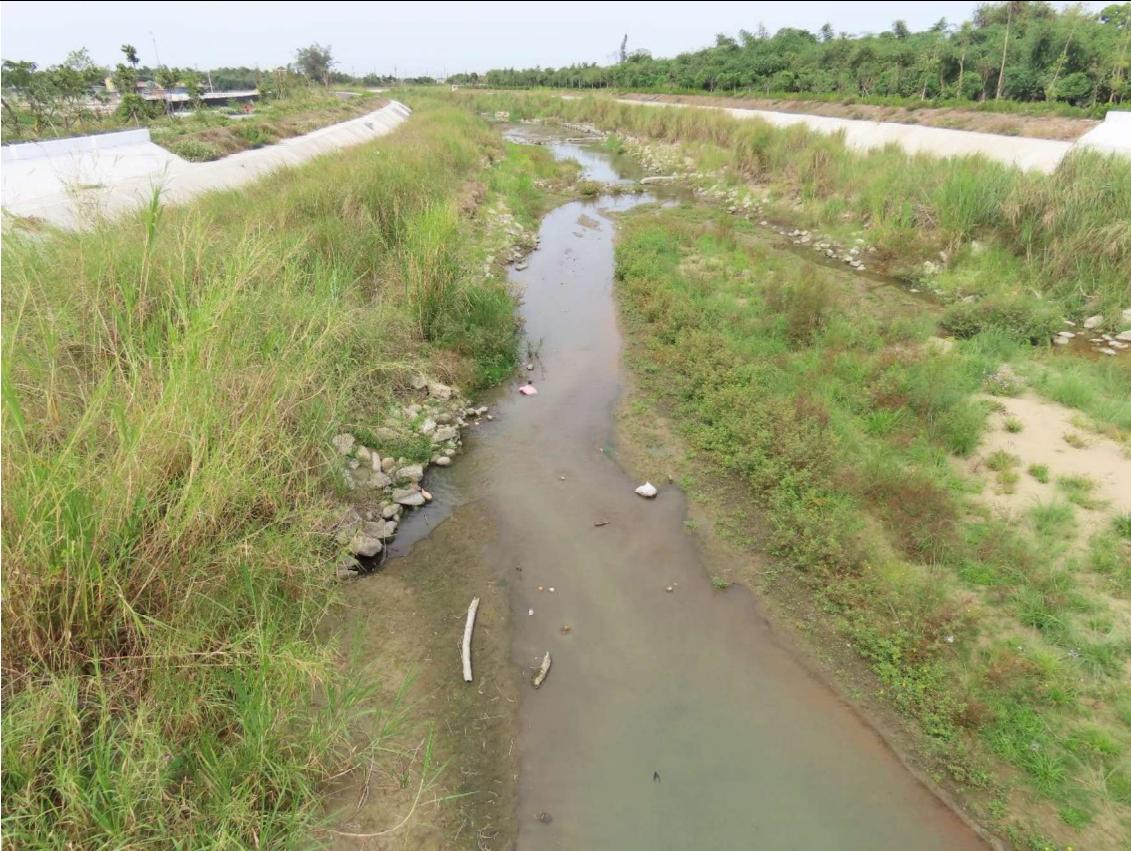
本案工程以完工後 1 年進行棲地評估，評估結果如下表：

評估因子	維護管理現況描述(完工 1 年後)	分數
A.水域型態多樣性	水域型態有淺流、岸邊緩流	4
B.水域廊道連續性	受工程影響廊道連續性未遭受阻斷，主流河道型態明顯呈穩定狀態	8
C.水質	水質指標有任一項出現異常。	4
D.河床穩定度	河床穩定超過 75%，底質組成多樣，且具水生生物利用	9
E.底質多樣性	被細沉積砂土覆蓋之面積比例大於 75%	1
F.河岸穩定度	河岸中度穩定(多為礫石與土壤膠結或為人工構造物)，5%~30%河岸受沖刷干擾	8
G.溪濱廊道連續性	具人工構造物或其他護岸及植栽工程，低於 30%廊道連接性遭阻斷	8
H.溪濱護坡植被	覆蓋率介於 50%-80%，具明顯人為干擾活動。	5
I.人為影響程度	干擾因素納入工程內容考量，上游區域仍有間接影響潛在危險因子	7

113 年 3 月 22 日完工一年目前工地環境恢復尚佳，應保留關注大樹均有落實相關保育措施，堤防道路周遭植被豐富。治理河段完工後一年兩岸以竹闊葉混合林、農耕地及人為擾動區為主，其中多為大面積竹林，可供諸羅樹蛙棲息；排水周邊農耕地，除做為農業糧食生產，並提供當地生物棲息及利用，具潛在農田生態系服務價值；計畫區周圍工廠及住宅屬人為擾動區域，人車擾動頻繁，較不利生物利用。因現勘季節屬於枯水期，水流量較低，水域型態僅有淺流及岸邊緩流，河道水色混濁偏綠色，僅水體表層浮游藻類生長，尚未有藻華大量生長情形，河床穩定超過 75%，底質組成多樣，且具水生生物利用，河岸中度穩定，5%~30% 河岸受沖刷干擾，具人工構造物或其他護岸及植栽工程，低於 30% 廊道連接性遭阻斷，覆蓋率介於 50%-80%，具明顯人為干擾活動，總分為 54 分。

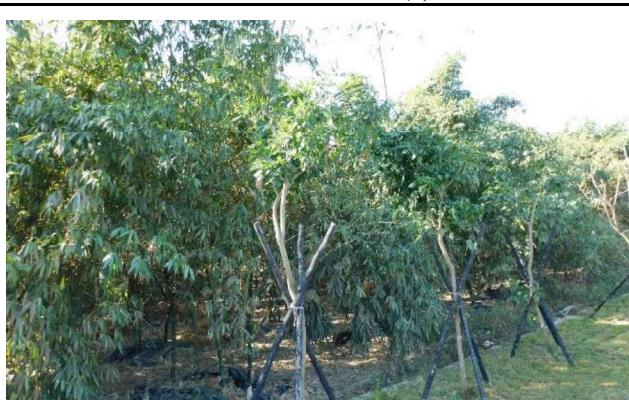
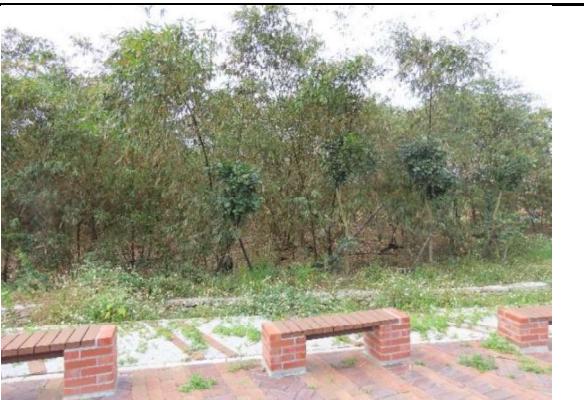
生態保全對象 【完工】	生態保全對象 【維護管理階段】
拍照日期：111 年 12 月 27 日 拍照位置：靠雲 182 保全對象說明：竹林	拍照日期：113 年 3 月 22 日 拍照位置：靠雲 182 保全對象說明：竹林

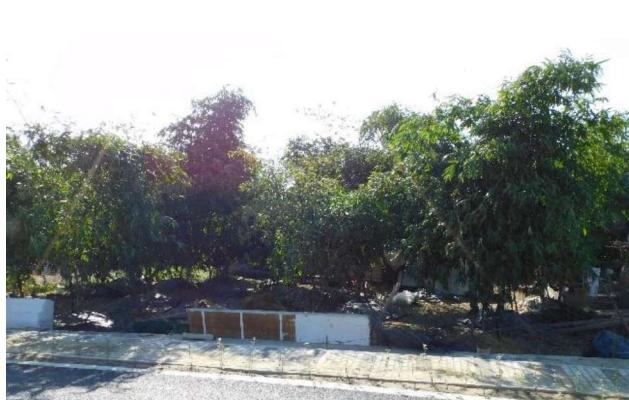
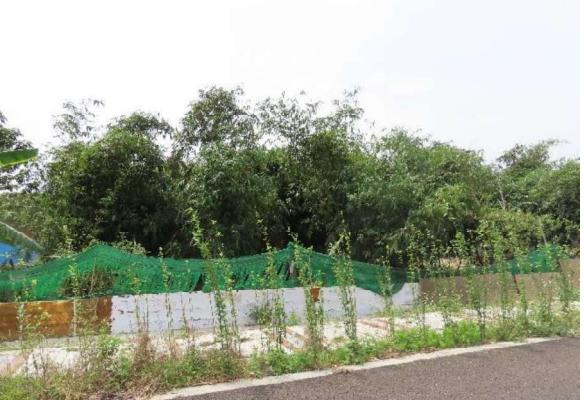
生態保全對象 【完工】	生態保全對象 1 【維護管理階段】
拍照日期：111 年 12 月 27 日	拍照日期：113 年 3 月 22 日

<p>拍照位置：鴨寮旁 保全對象說明：竹林</p>	<p>拍照位置：鴨寮旁 保全對象說明：竹林</p>

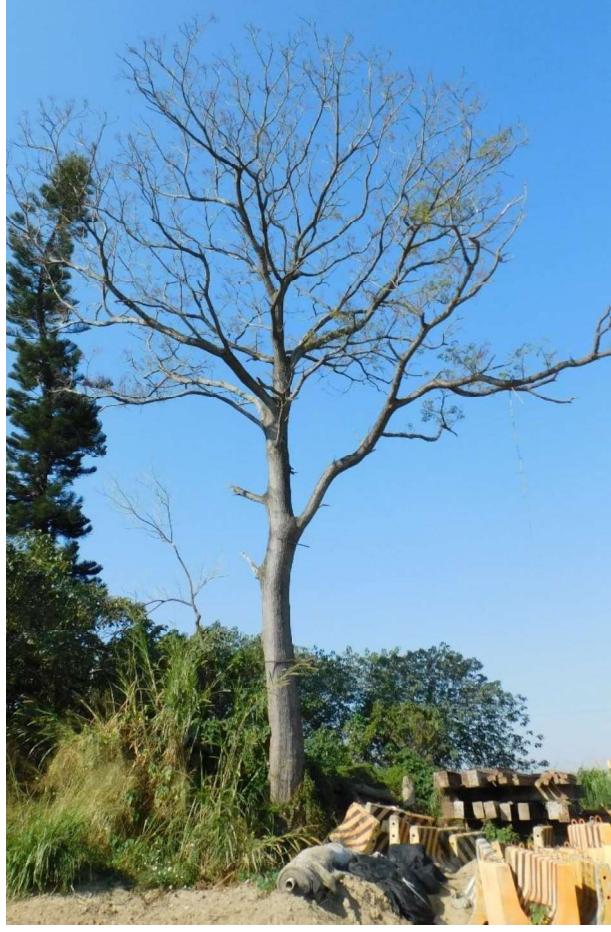
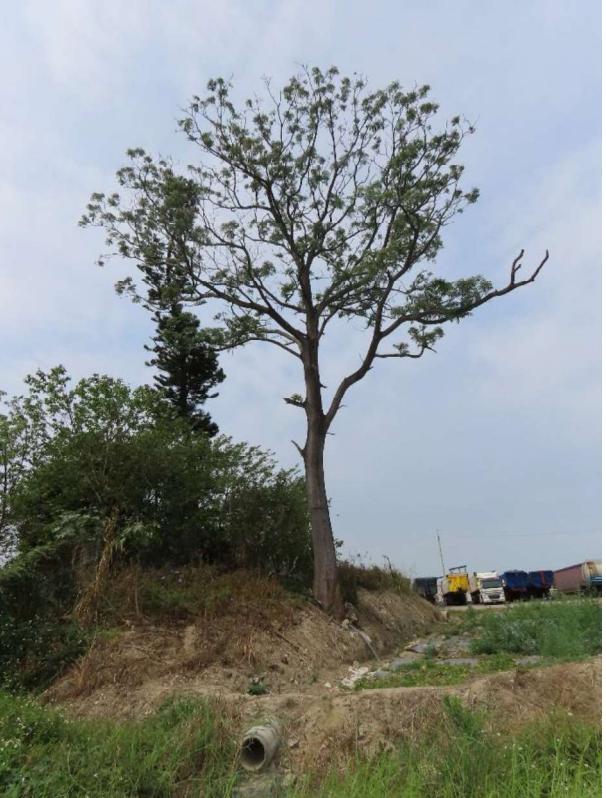
<p>生態保全對象 1 【維護管理階段】</p>
<p>拍照日期：111 年 12 月 27 日 拍照位置： 保全對象說明：苦楝</p>	<p>拍照日期：113 年 3 月 22 日 拍照位置： 保全對象說明：苦楝</p>

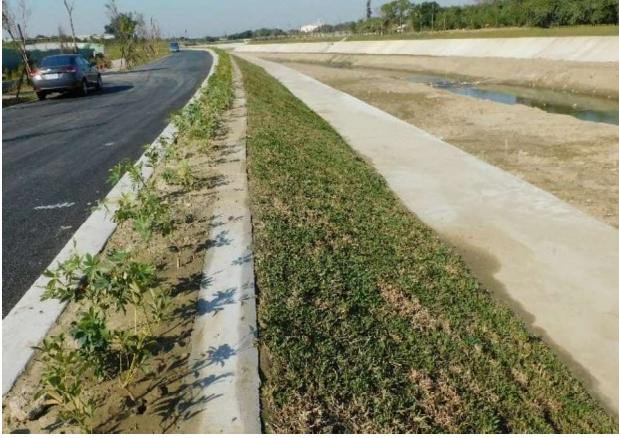
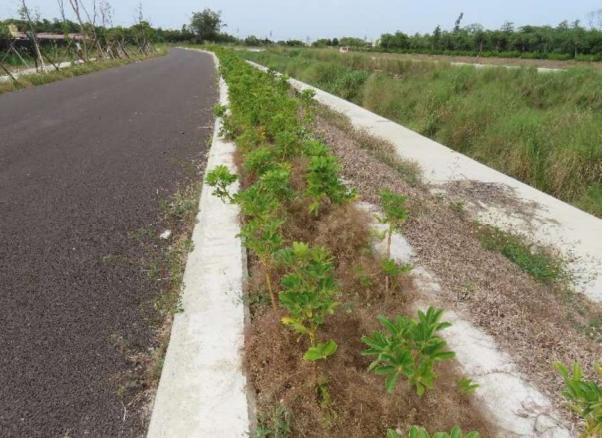
<p>生態保育措施 2 【維護管理階段】</p>
<p>拍照日期：111 年 12 月 27 日 拍照位置：護岸 完工說明：防洪結構物緩坡及坡面粗糙化</p>	<p>拍照日期：113 年 3 月 22 日 拍照位置：護岸 現況說明：灌木生長狀況良好，坡面地被需加強養護，另已有外來種大花咸豐草入侵。</p>

1. 坡面地被需加強養護，另已有外來種大花咸豐草入侵。
2. 集水井內有烏龜受困，建議後續於集水井設置緩坡提供物種逃脫。

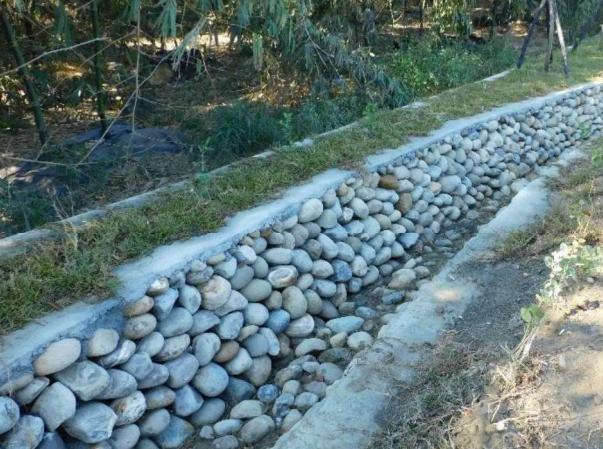
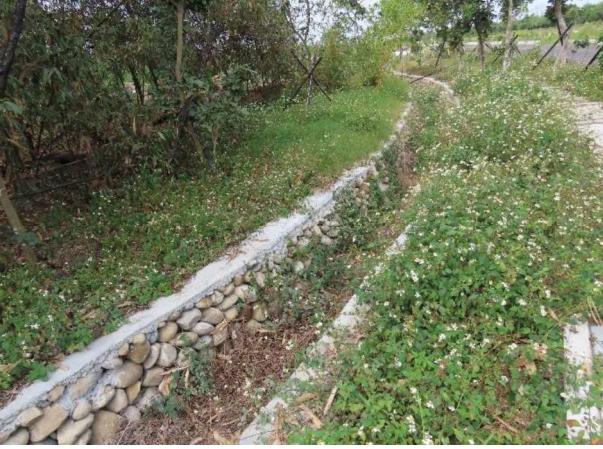
生態保育措施 【完工】	生態保育措施 【維護管理階段】
拍照日期：111 年 12 月 27 日 拍照位置：水防道路旁 完工說明：新設砌石溝	拍照日期：113 年 3 月 22 日 拍照位置：水防道路旁 現況說明：新設砌石溝已有植被生長。

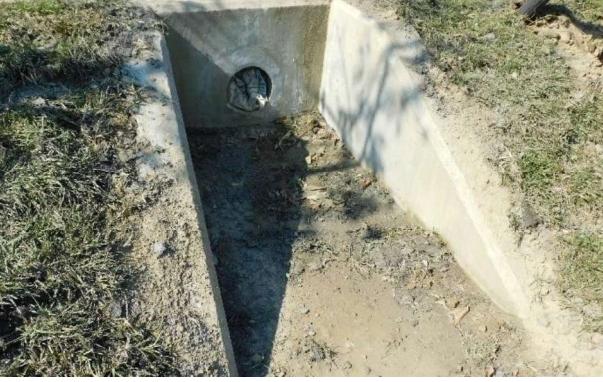
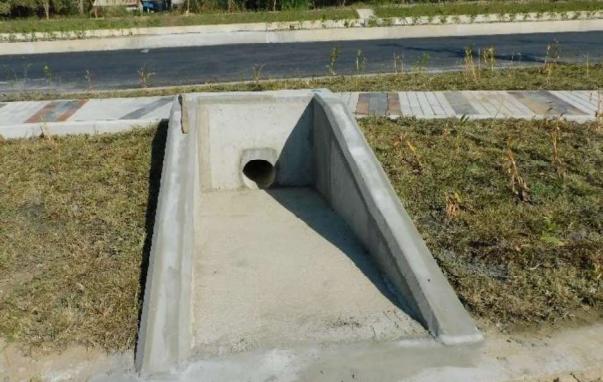
生態保育措施 【完工】	生態保育措施 2 【維護管理階段】
拍照日期：111 年 12 月 27 日 拍照位置：水防道路旁 完工說明：新設動物廊道	拍照日期：113 年 3 月 22 日 拍照位置：水防道路旁 現況說明：新設動物廊道

在新建的動物通道旁，架設紅外線相機記錄一個月的影像資料，資料顯示，生物廊道周邊植被生長正常，吸引昆蟲來此棲息，鳥類也會停棲於兩側的人工構造物上。並且記錄到小型哺乳類於周邊活動，雖未記錄到生物直接利用通道，但此生物通道有漸漸融入環境之中。針對台灣特有種-諸羅樹蛙調查上，在兩棲類或爬蟲類的調查方法上，以鳴叫計數法或目測遇測法紀錄，以下為 113 年 5 月 24 日晚間的調查結果：
