從錯誤中學習

景觀生態工程常見缺失

主講人：張集豪

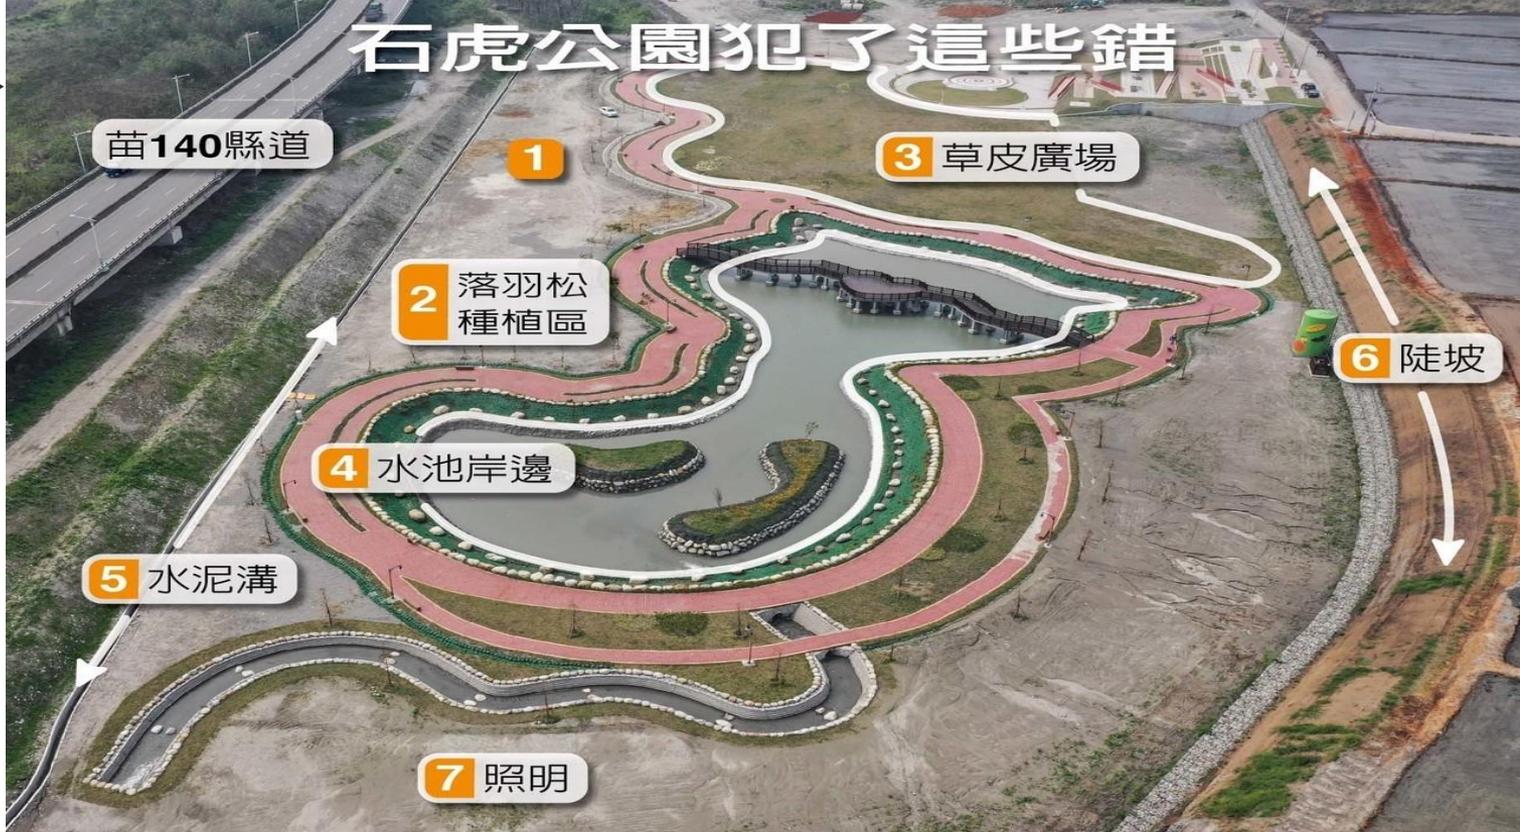
- 1 在自然棲地建都市型公園，規畫錯誤；大面積整地開發，破壞生態
- 2 規畫種外來種落羽松造景，維護困難，野生動物無法利用
- 3 草皮廣場維護不易，野生動物難棲息利用

- 4 水池岸邊狹小、緊臨步道，壓縮兩棲類棲息空間
- 5 深85公分的水泥溝妨礙石虎等野生動物穿越，易受困溝中
- 6 一層樓高的陡坡阻礙動物通行
- 7 夜間照明影響夜行動物覓食與作息

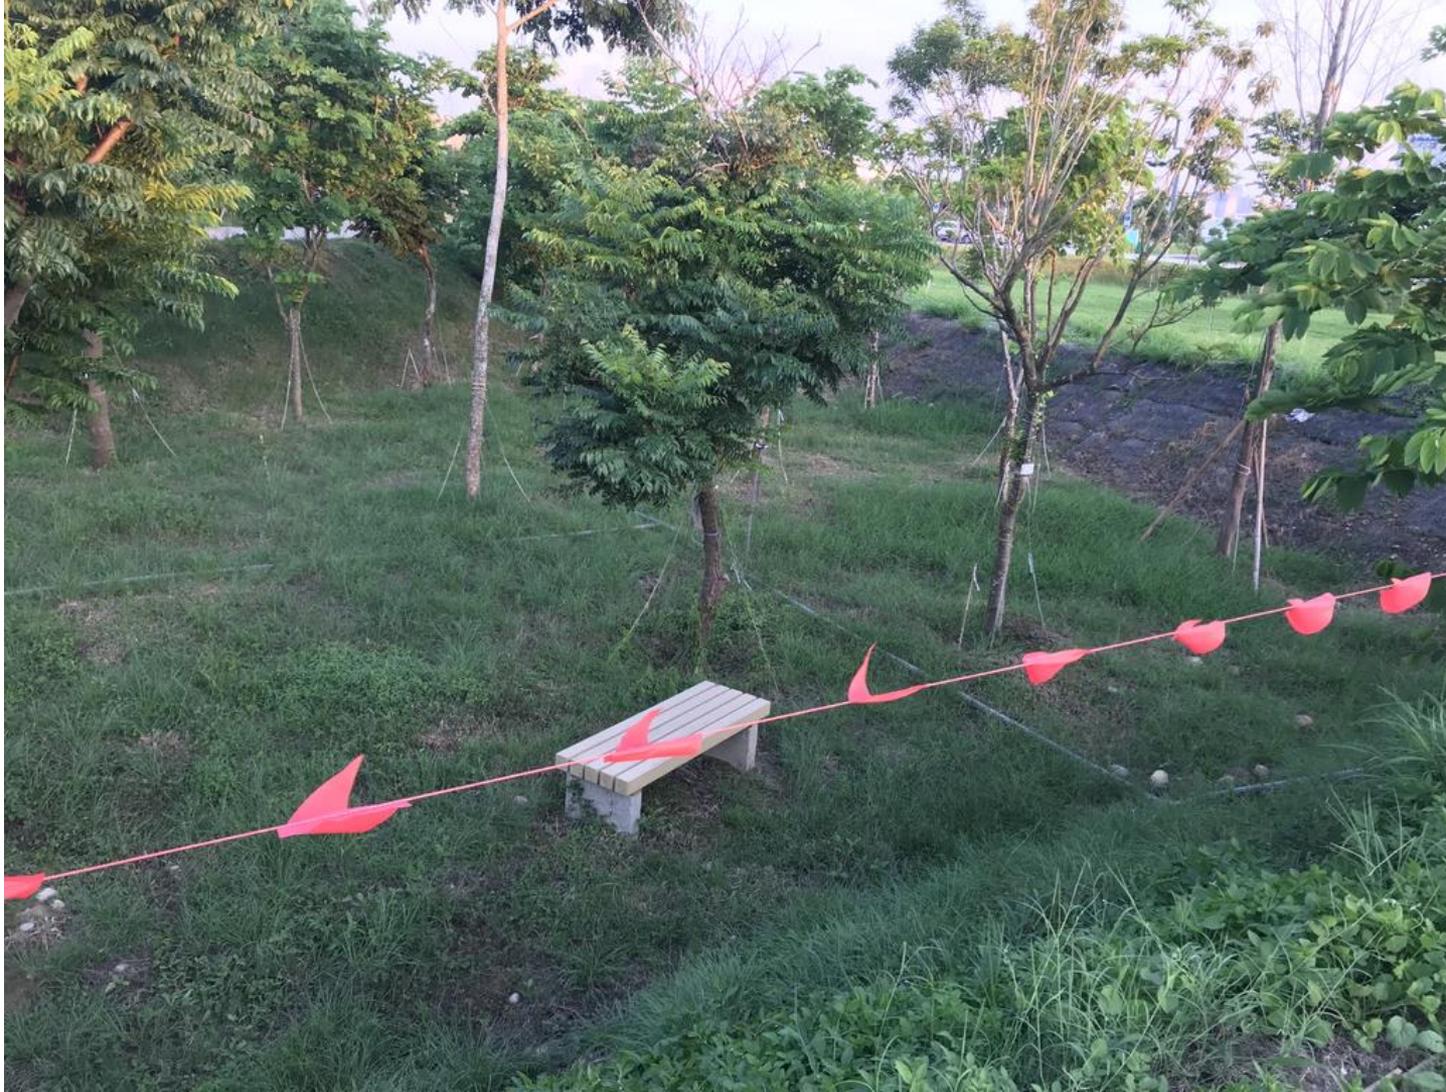
偶見設計人員未
了解使用行為學
而設計於滯洪池
底的座椅，無路
徑可下去使用

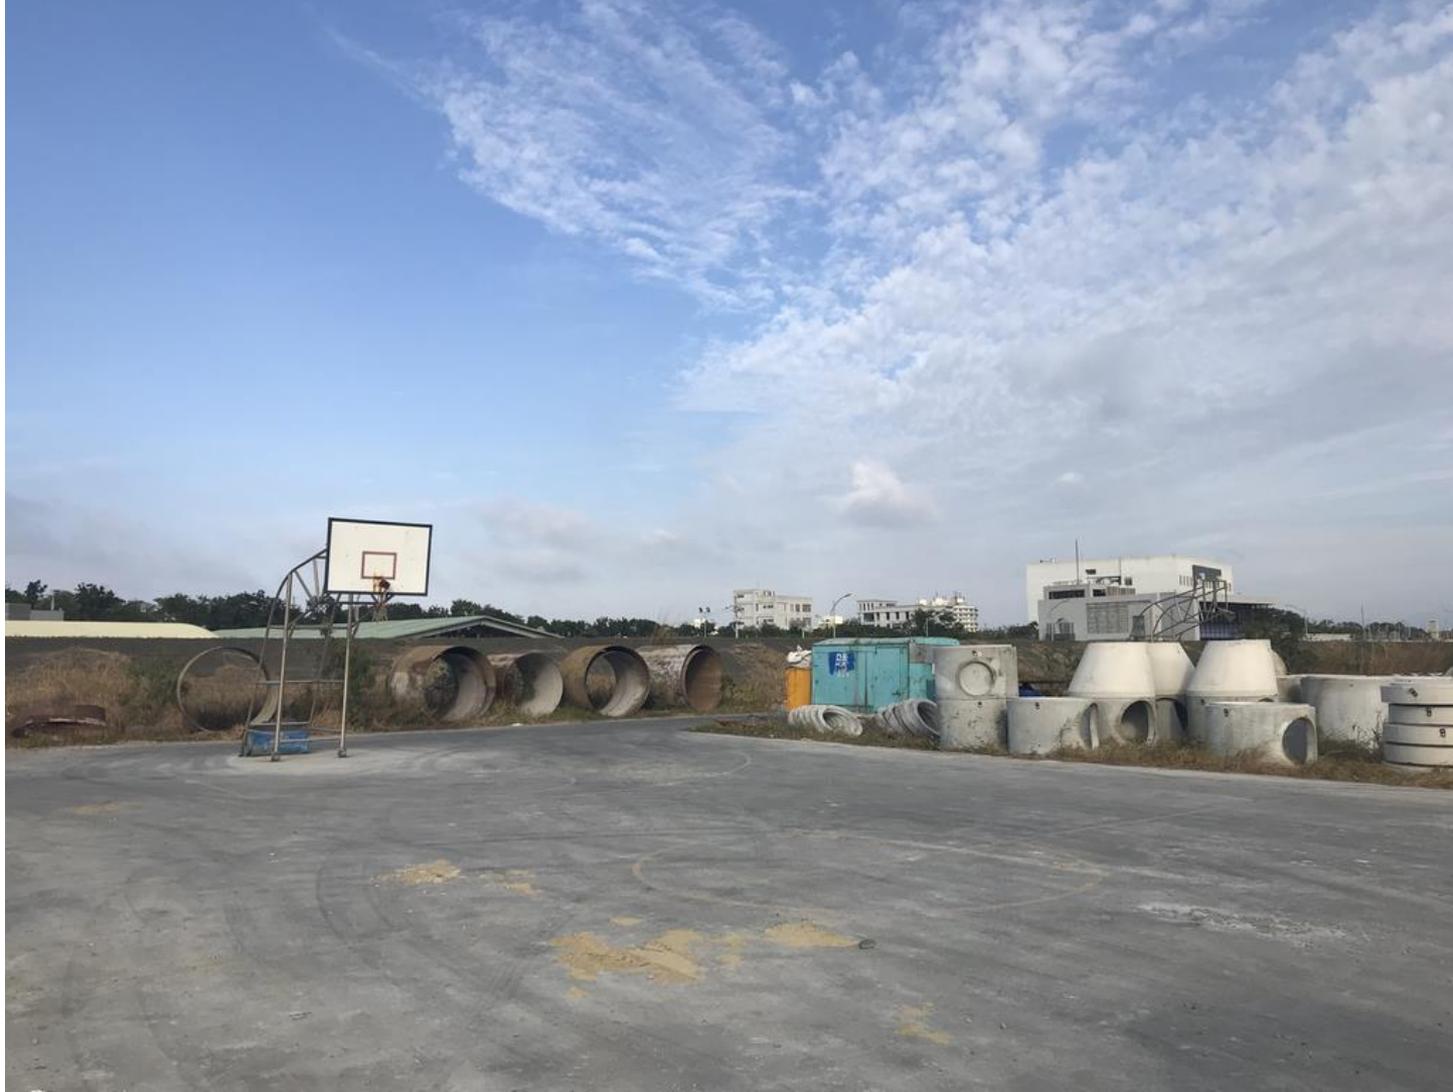
常見未進行使用者評估而設置於風大且地處偏遠的運動場，最後荒廢

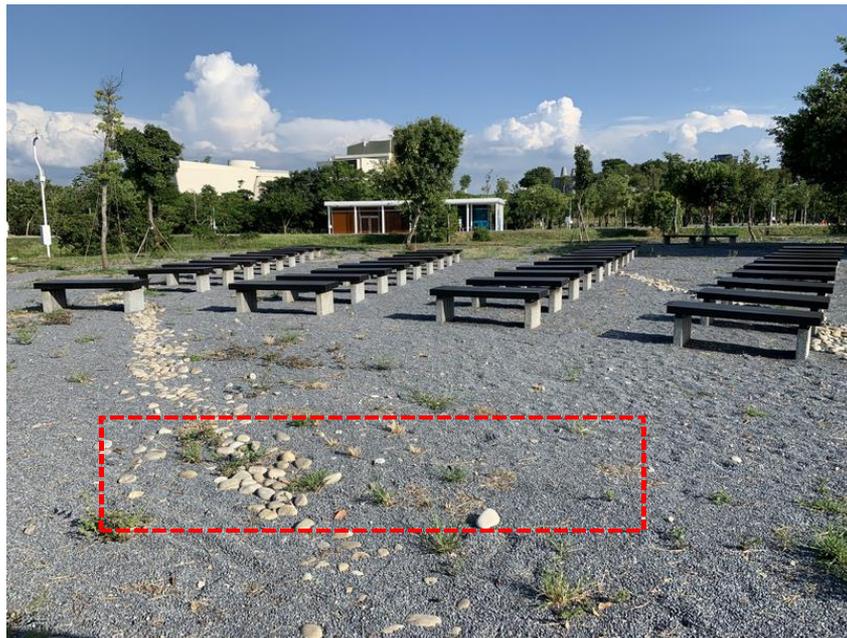
失敗的排卵石

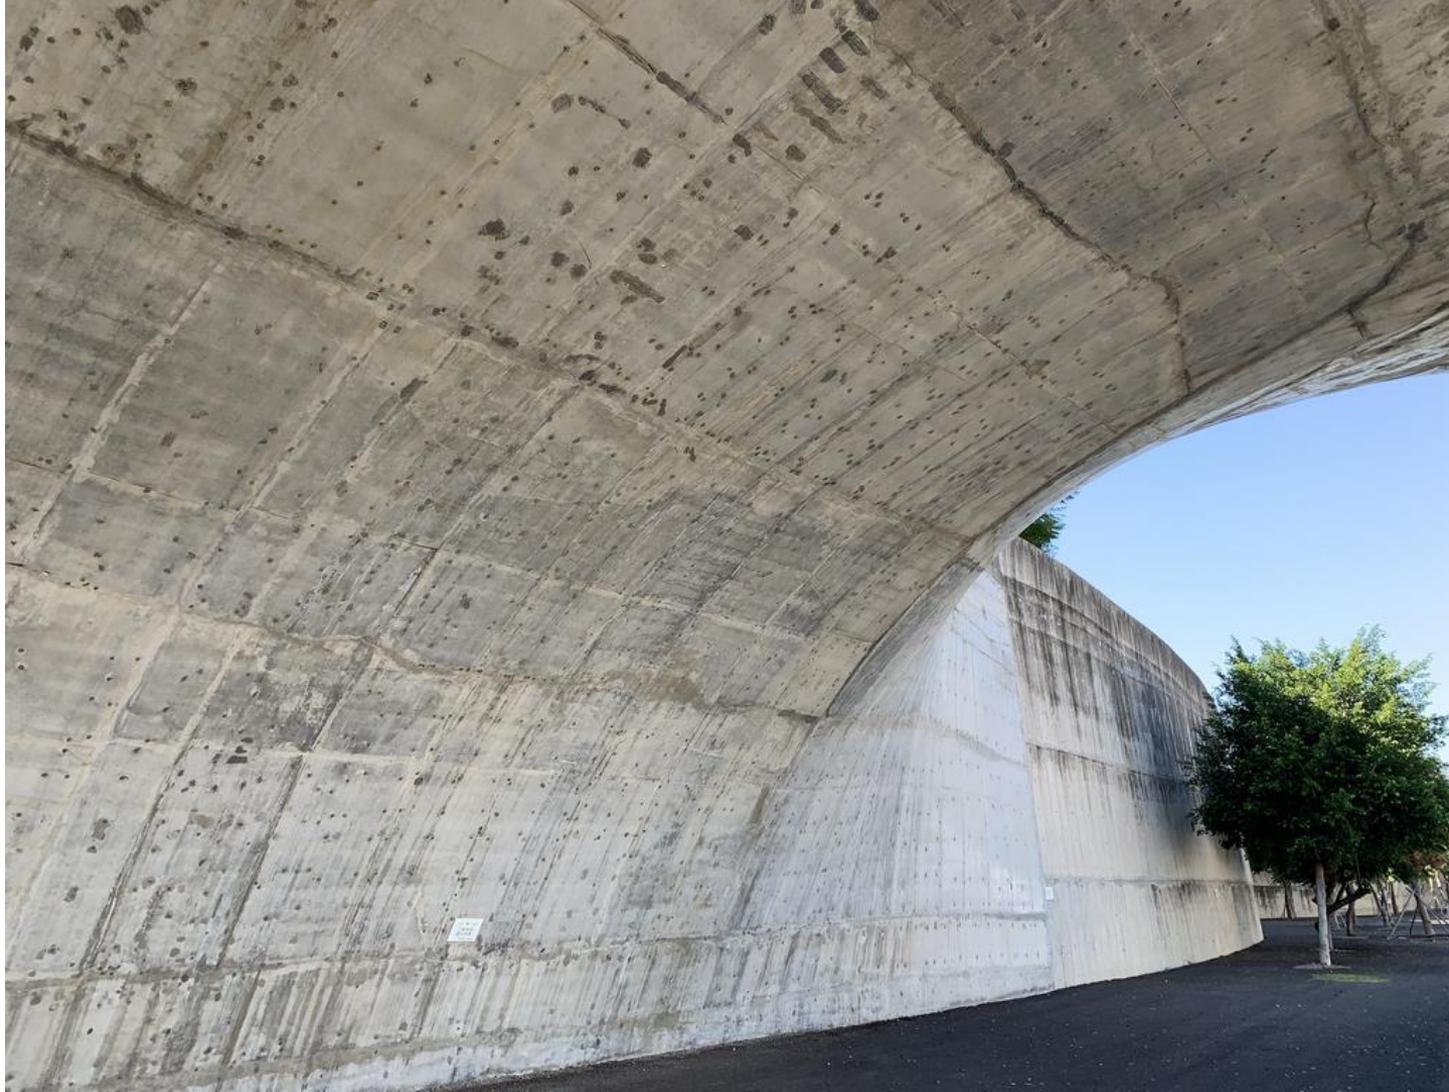
曲面清水模施
工品質不良

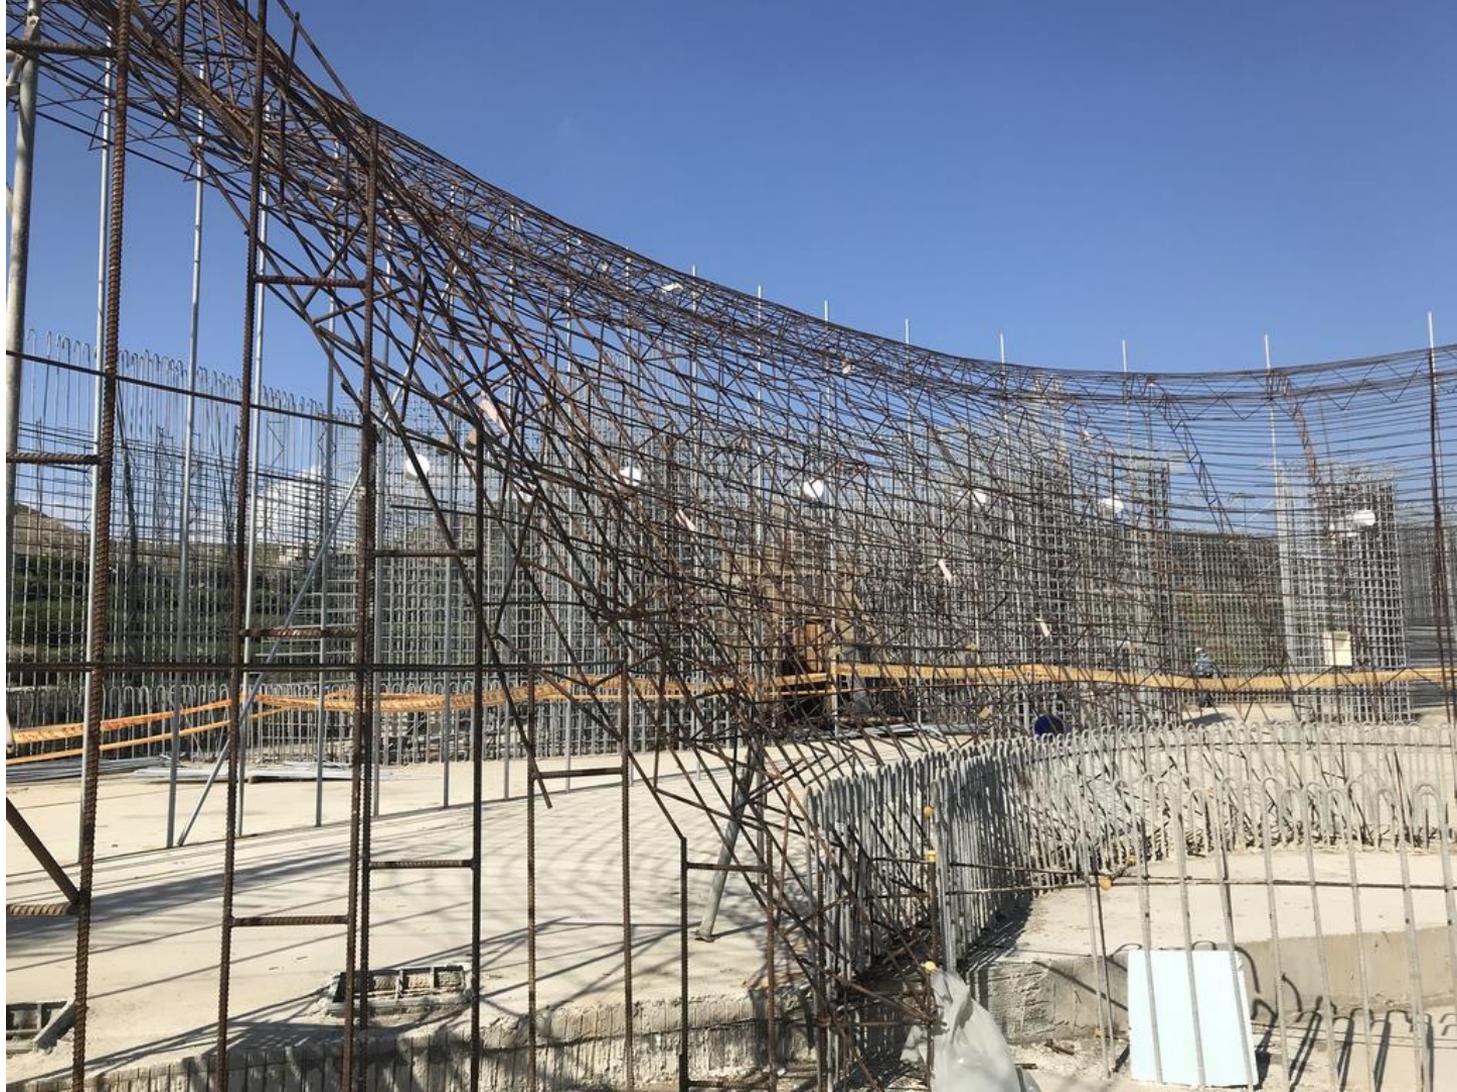
未考慮海岸強
風施工特性

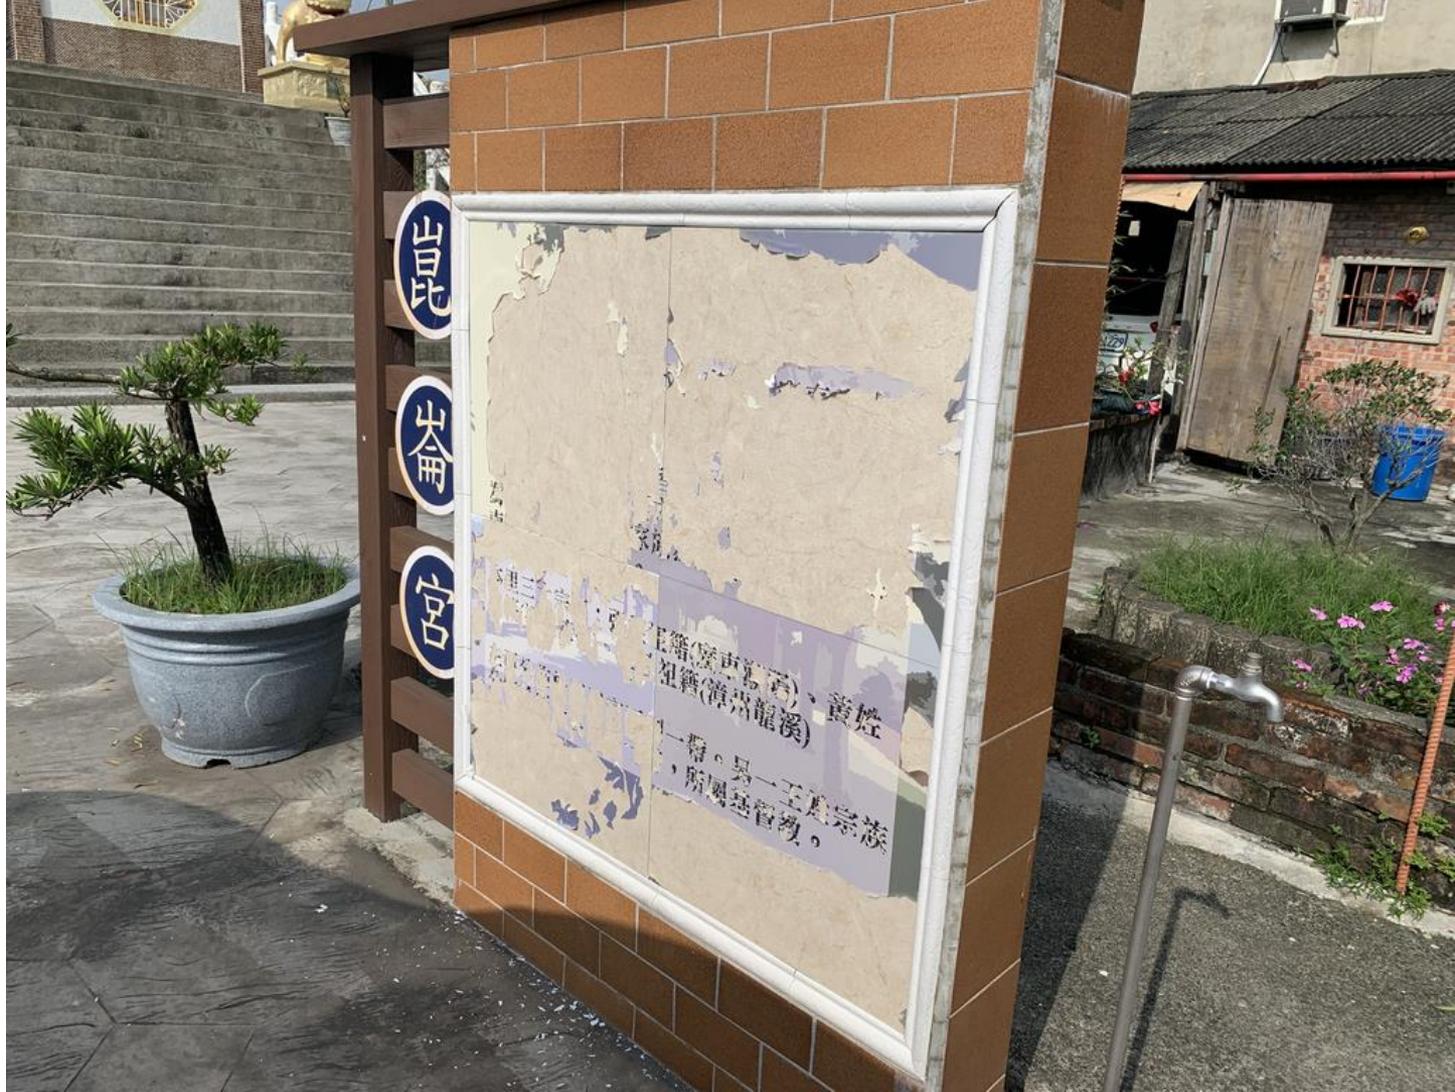
未考量施工材 料耐候性

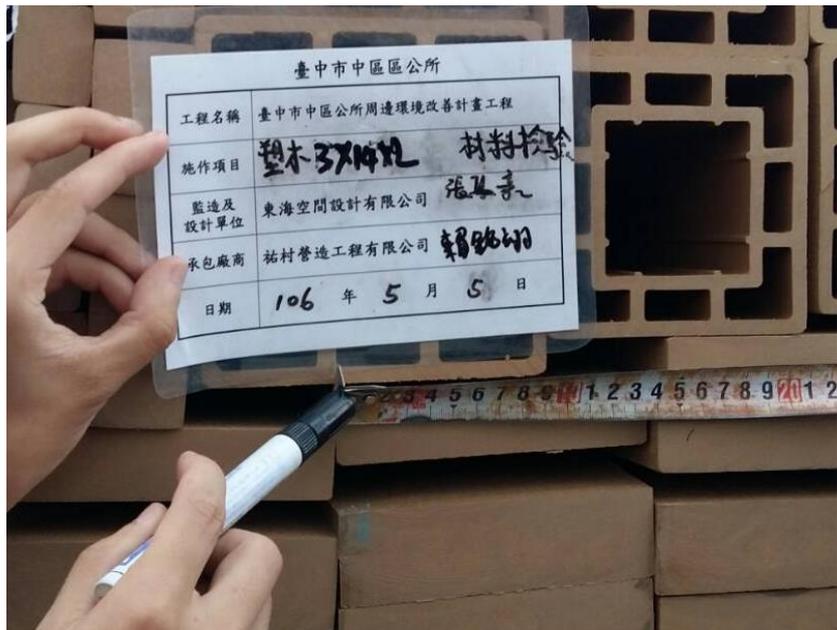
不良塑木材料變形嚴重

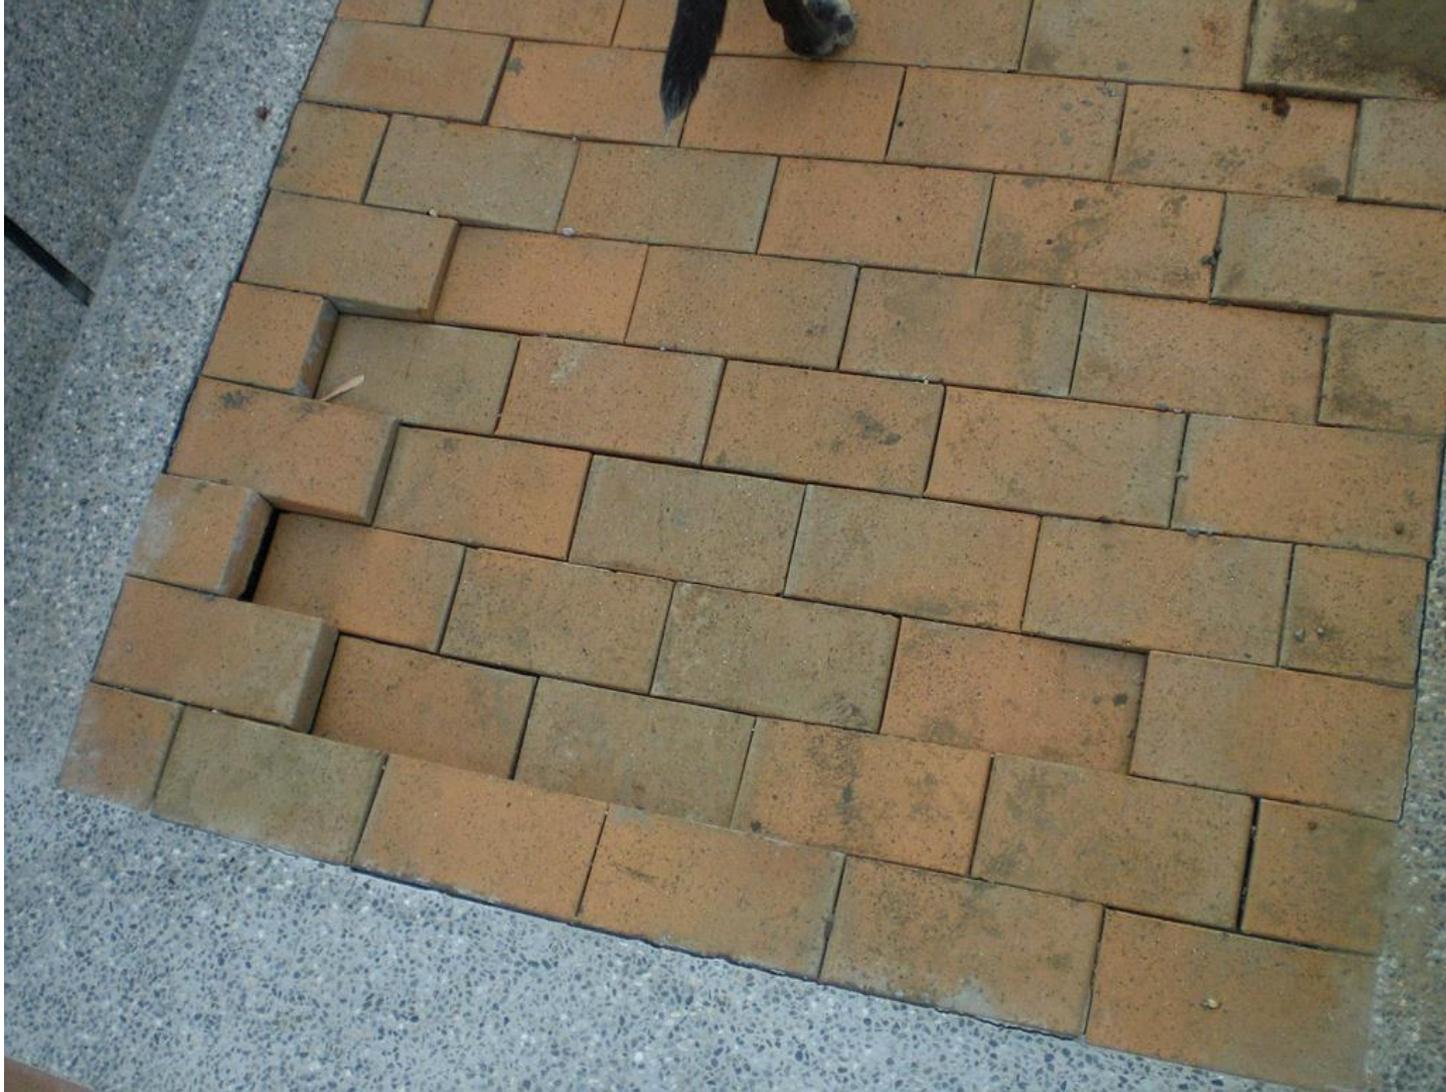
底土夯實度不足
之軟底活鋪常見
不均勻沈陷

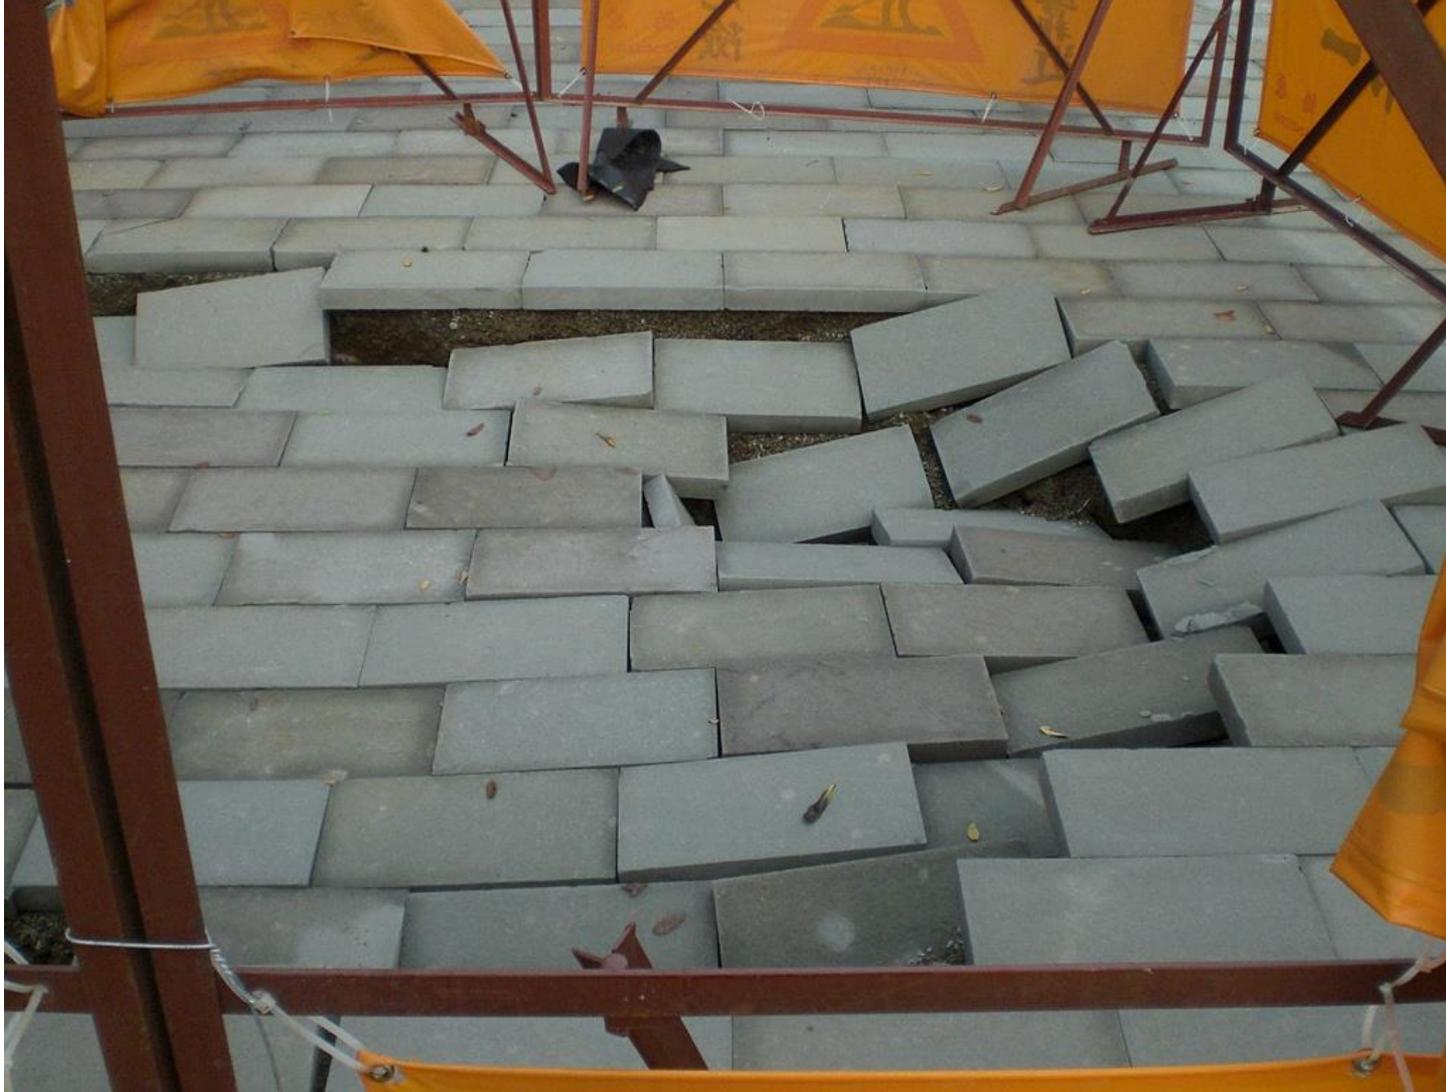
底土夯實度不足
之軟底活鋪常見
不均勻沈陷

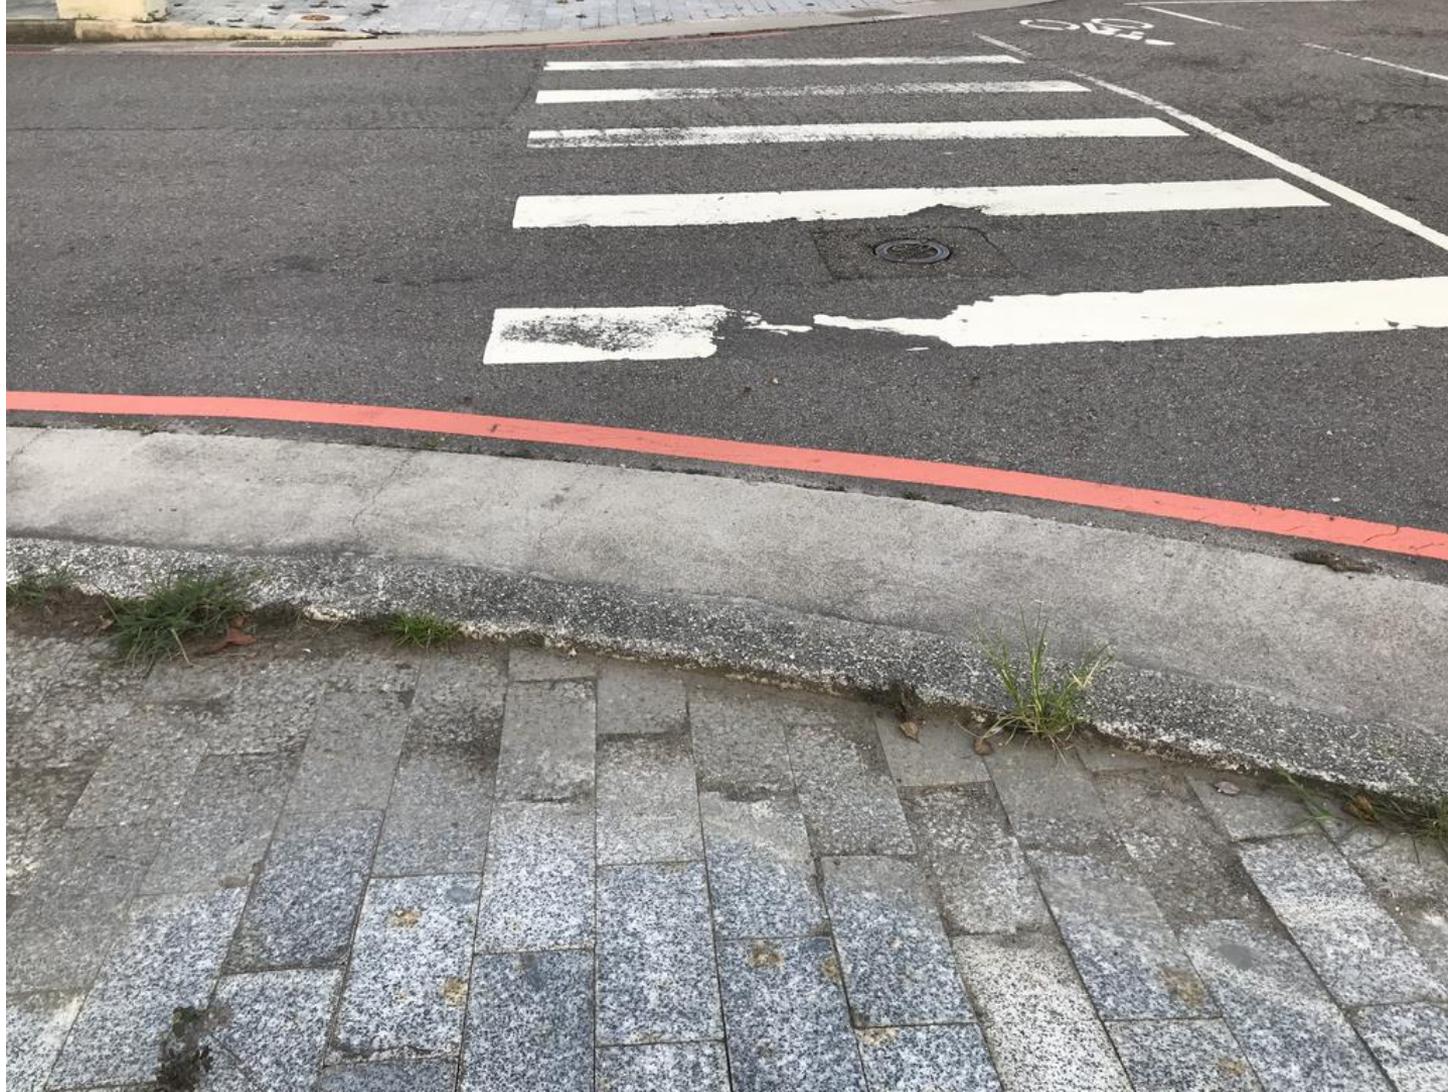
活鋪磚面與路緣
常會因沈陷有高低差

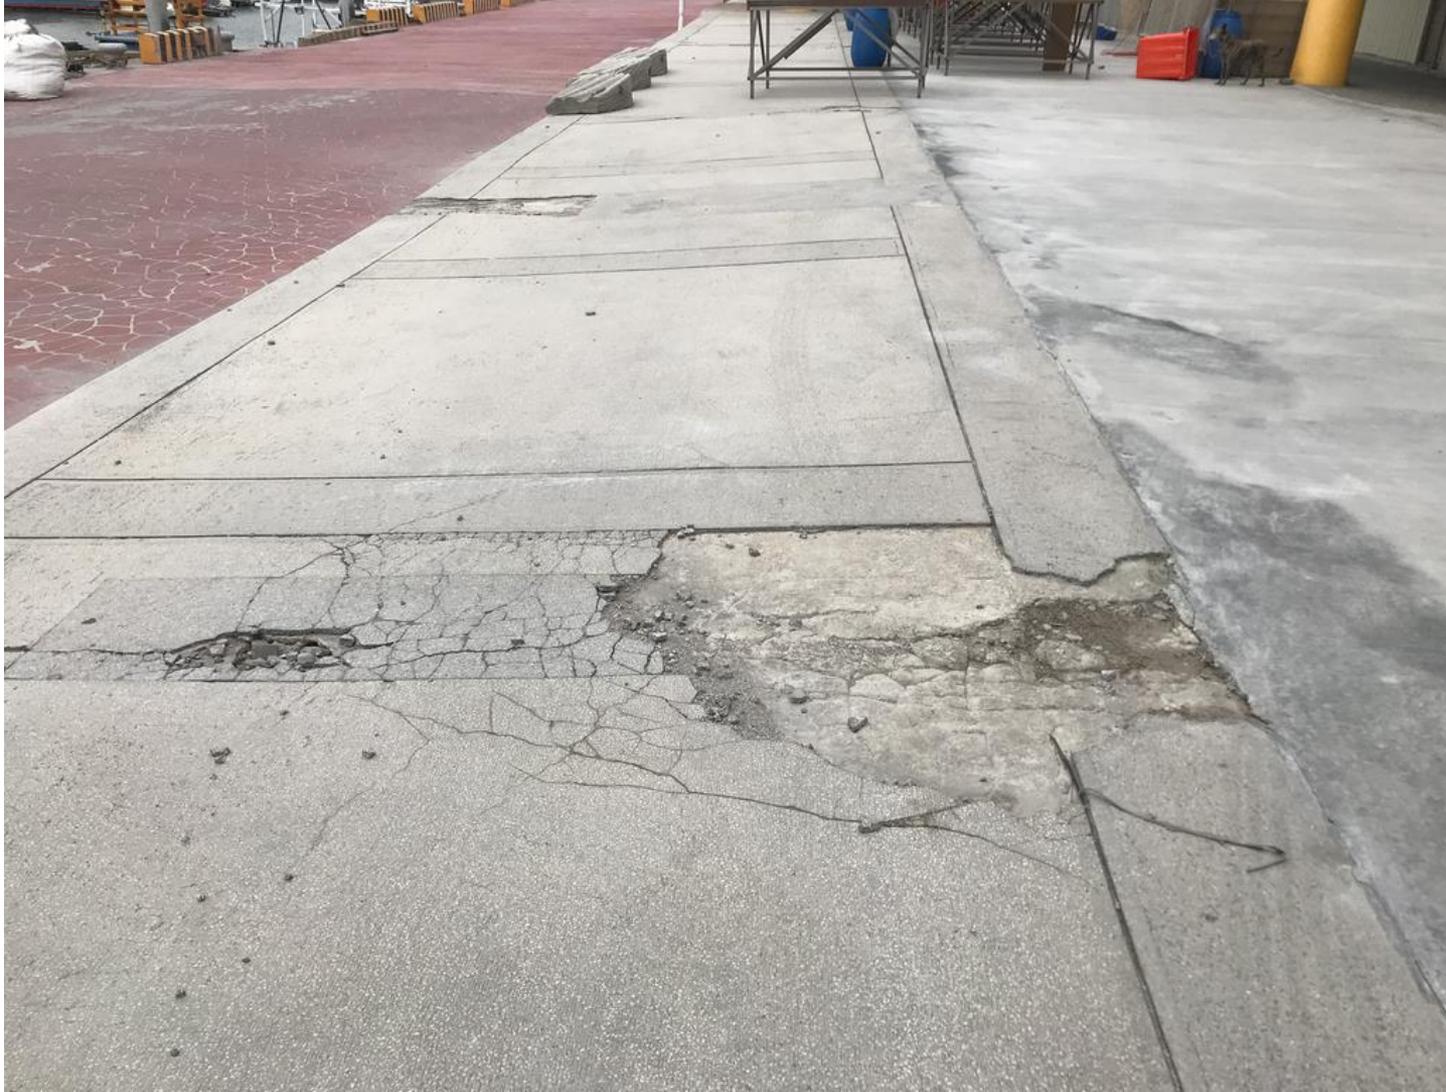
抵石子、斬石子
等裝修材容易因
重壓有破損，建
議不可做於車輛
會壓到的地面

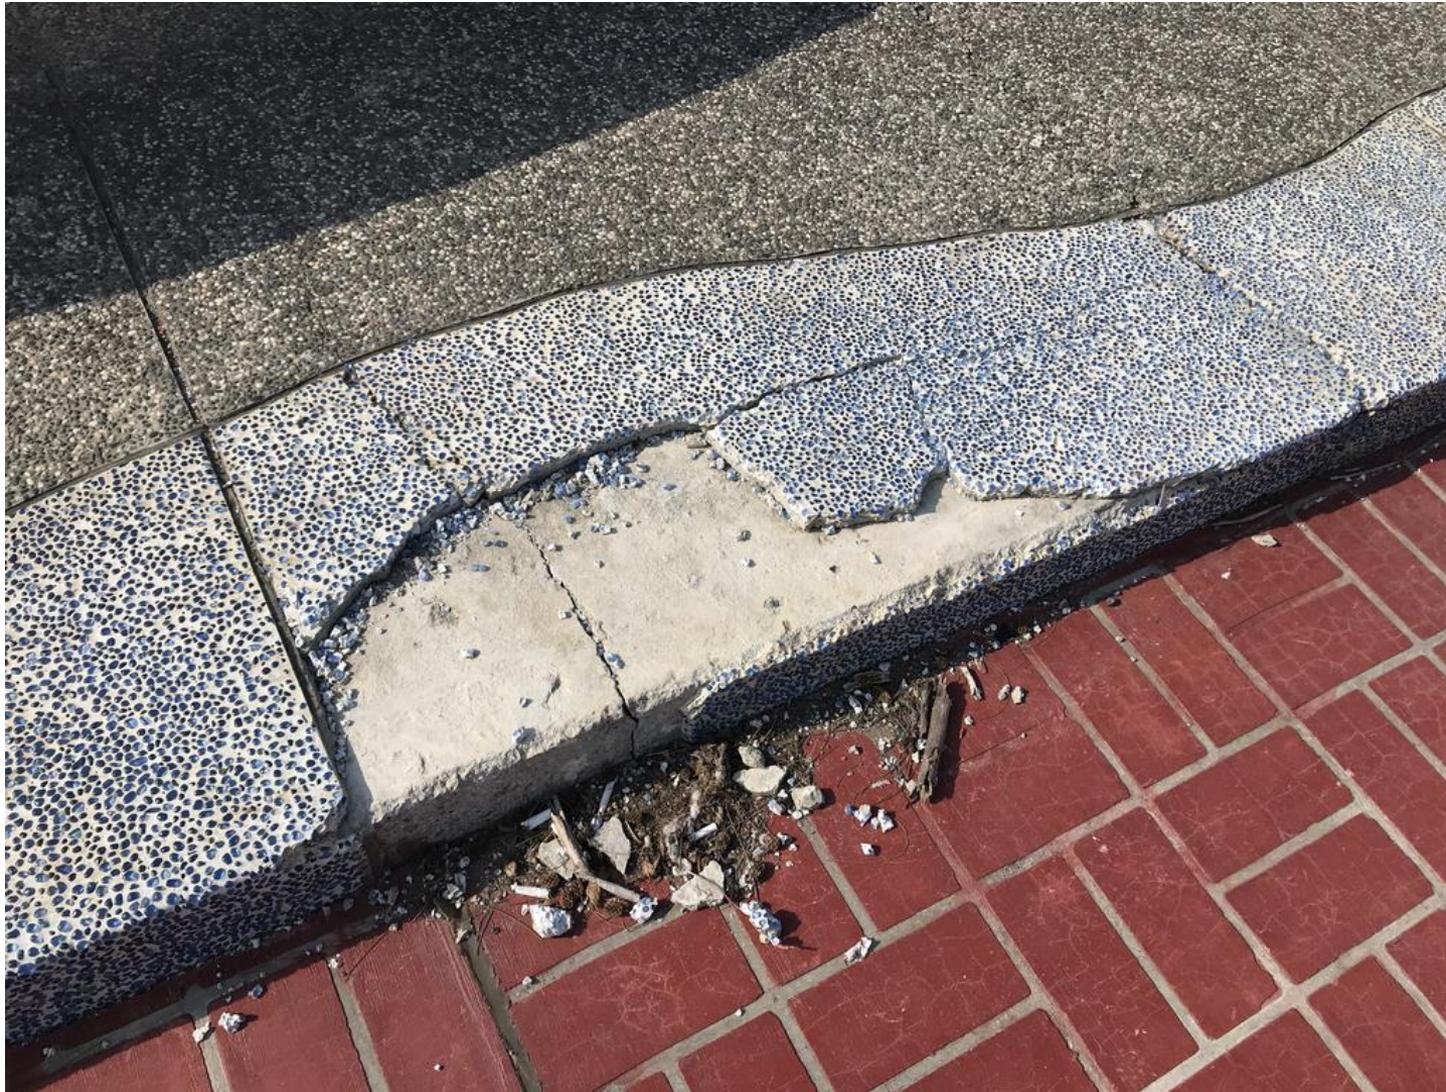
抵石子、斬石子
等裝修材在邊角
易因重壓破裂

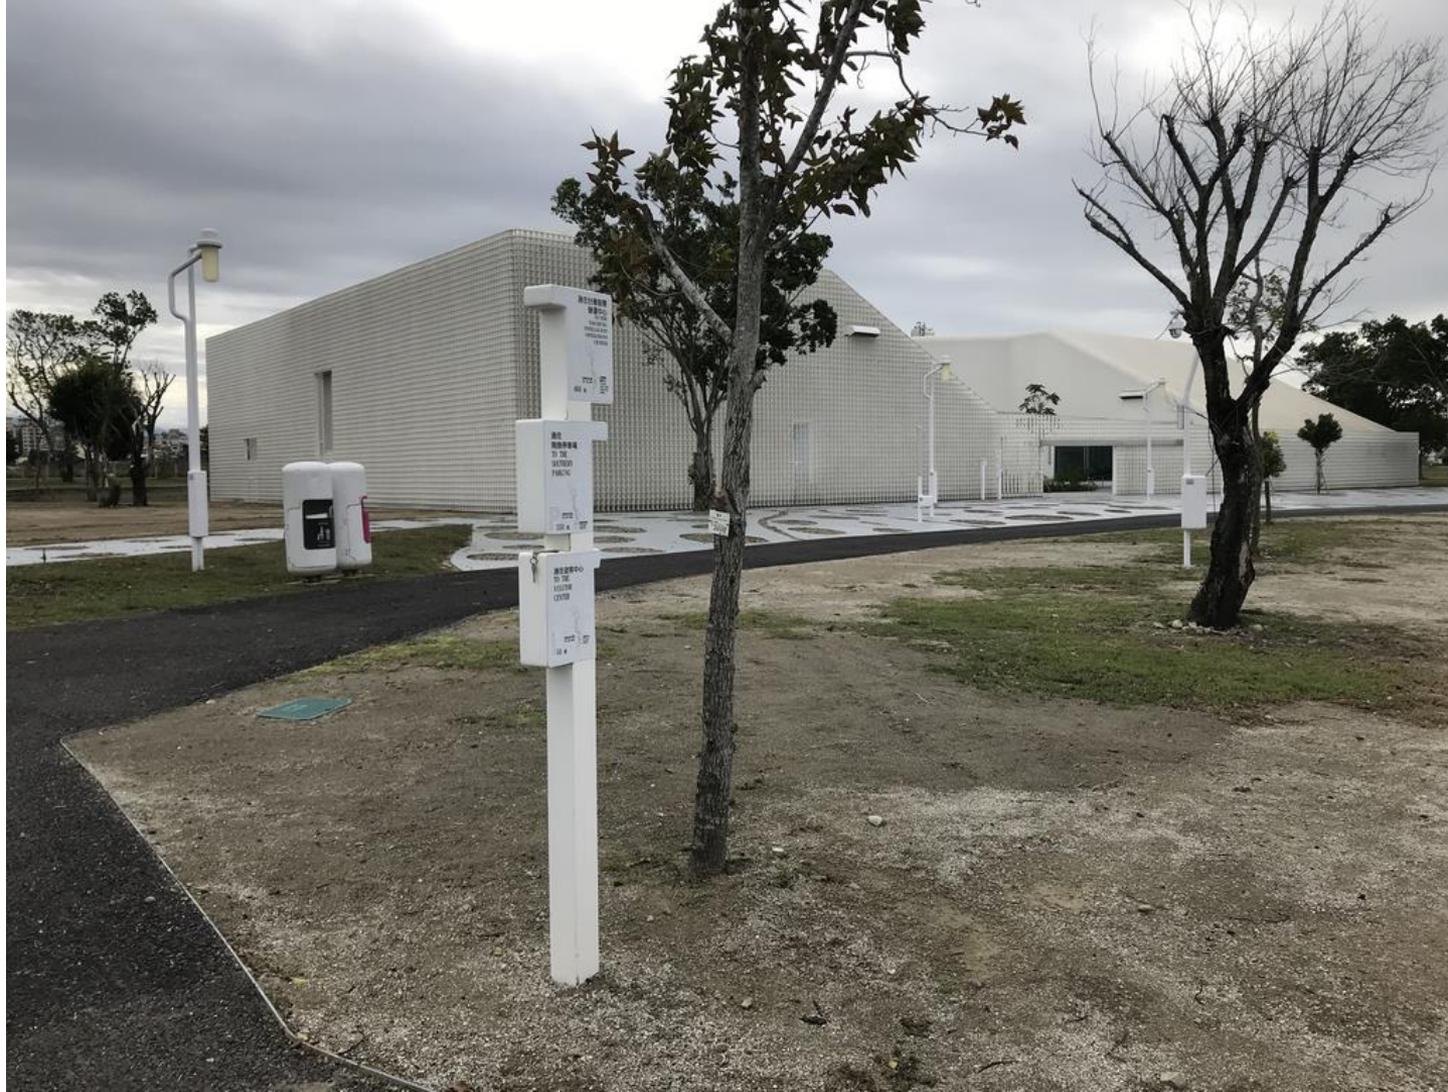
常見固化土或透
水混凝土非專業
營造施工而失敗

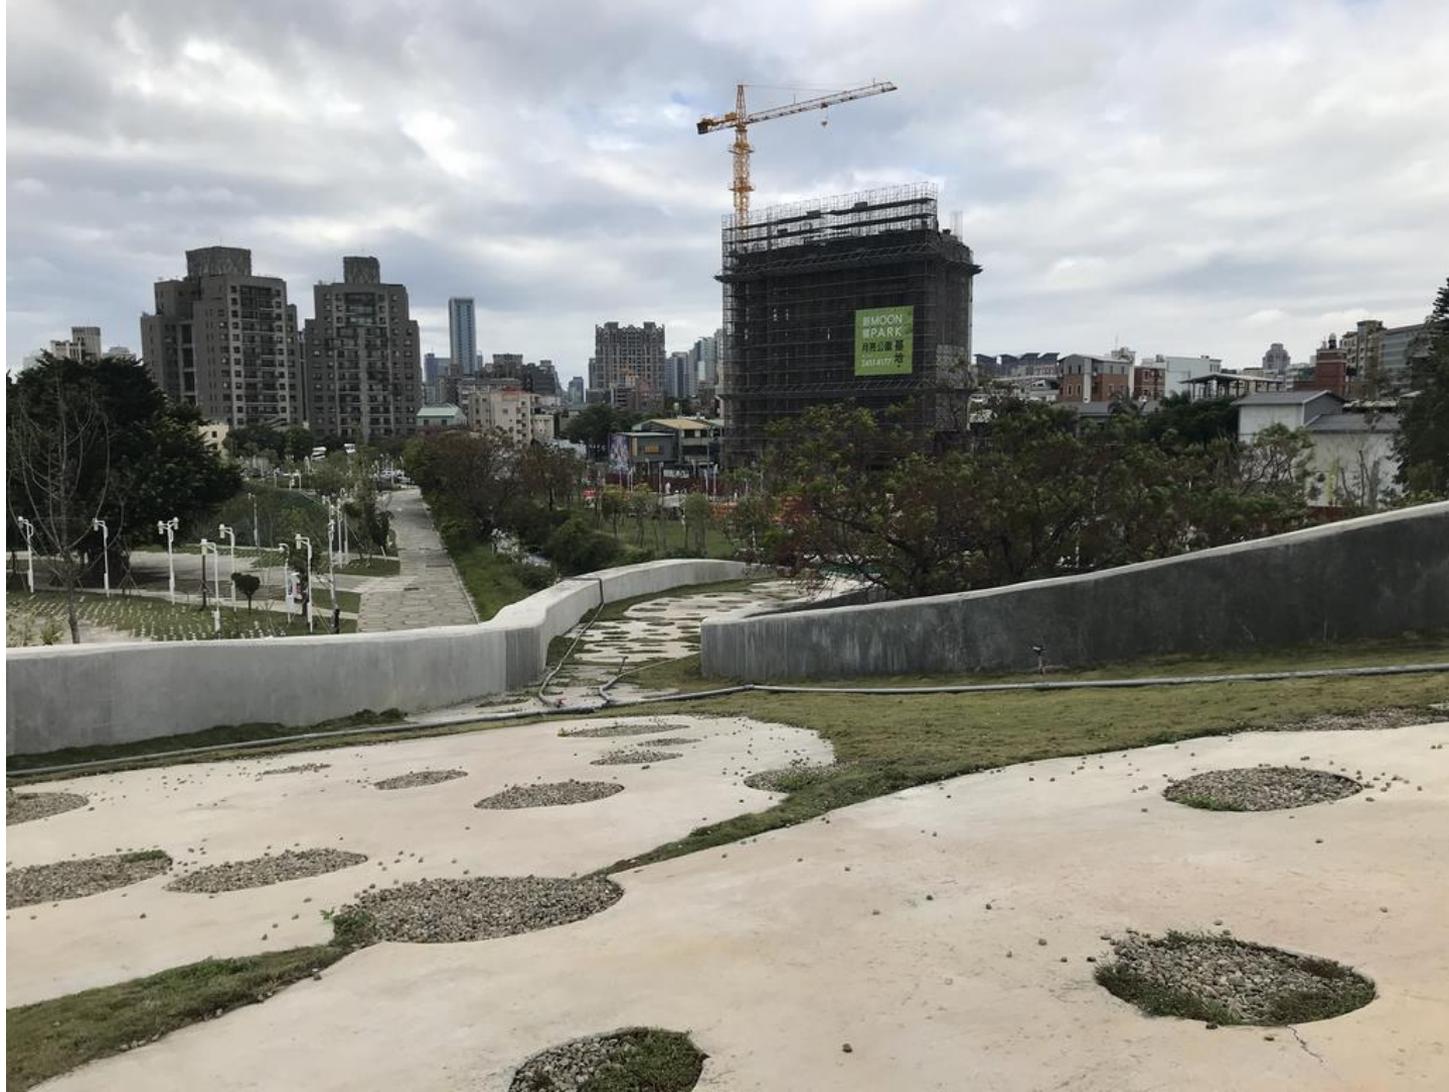
常見圓型或曲線
型無編列費用使
用鋼模而失敗

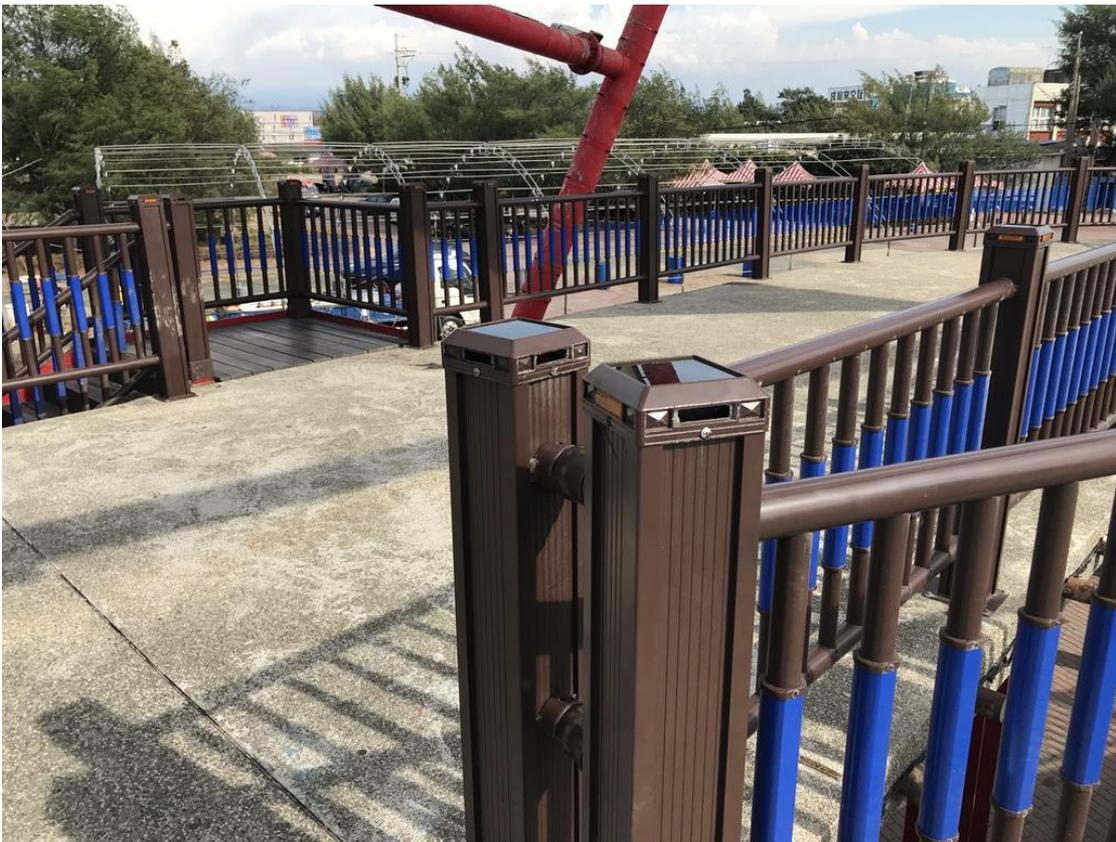
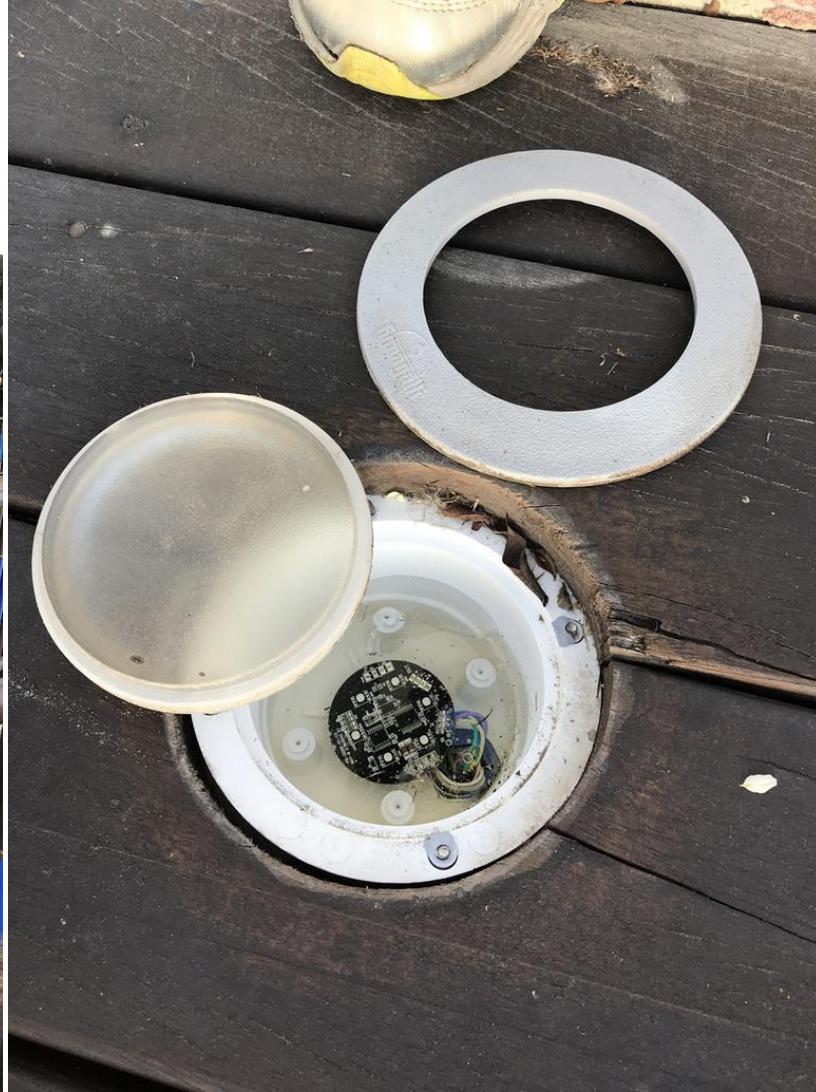
非一體成型之五金構件容易損壞
