從錯誤中學習

景觀生態工程常見缺失

主講人：張集豪

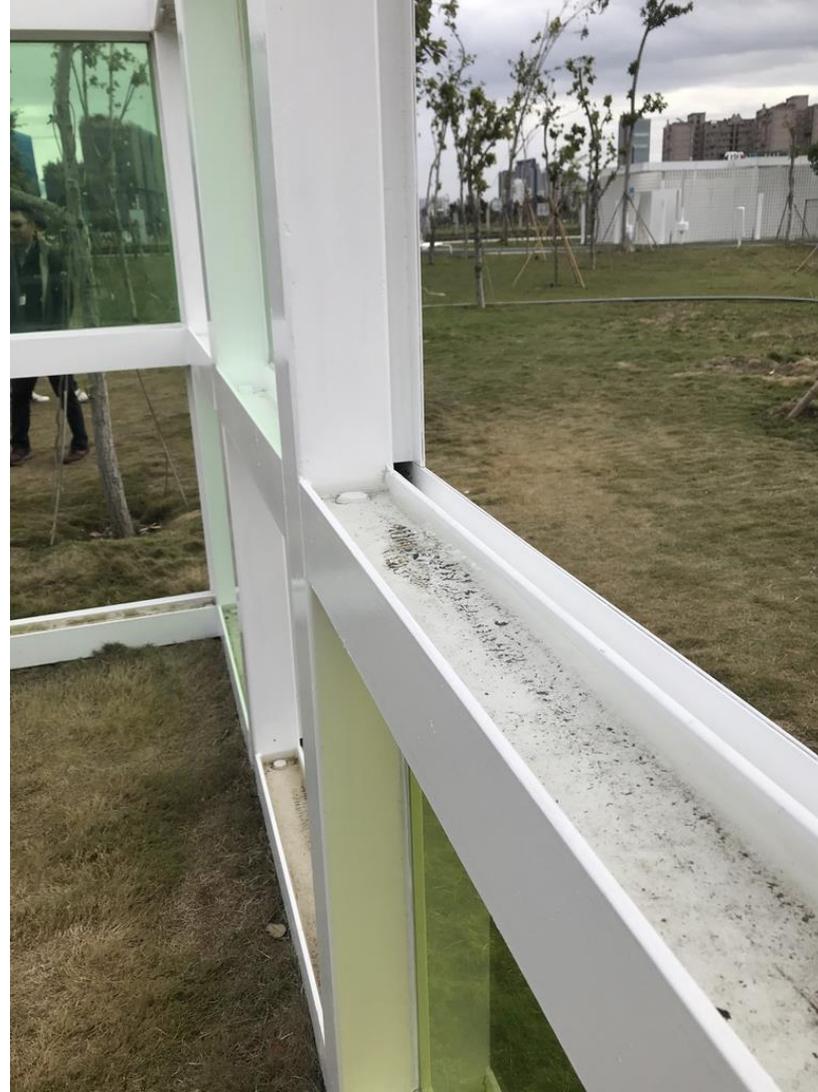
H型鋼框架未留
洩水孔會積水

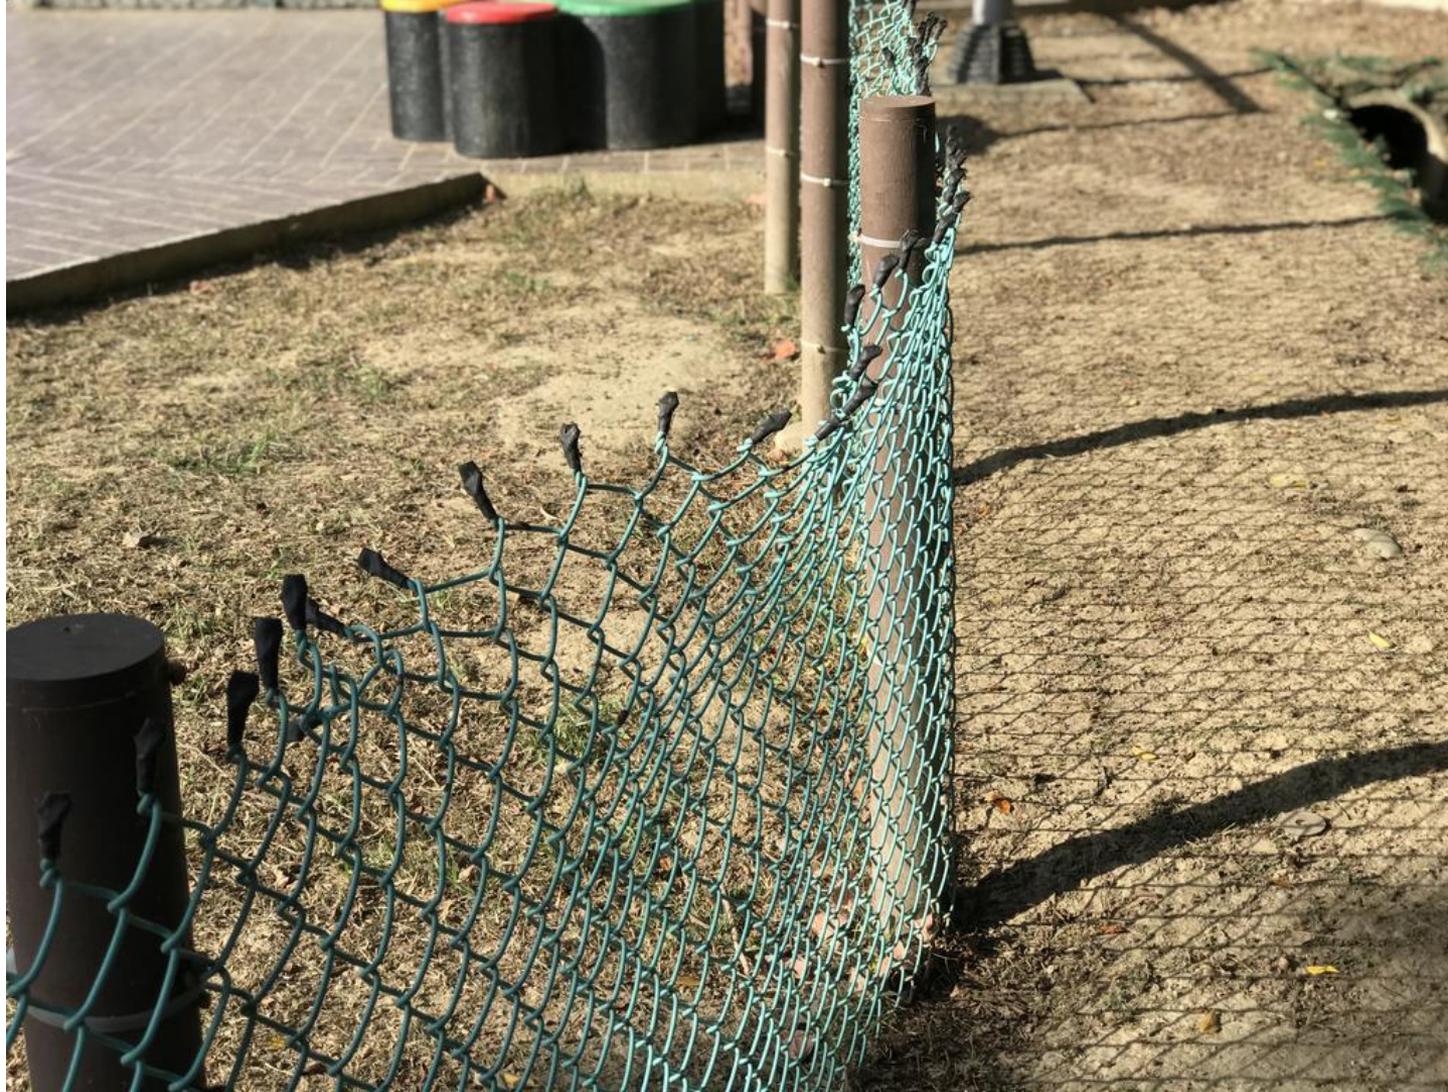
菱型網未設計框架易變形且會刺傷人

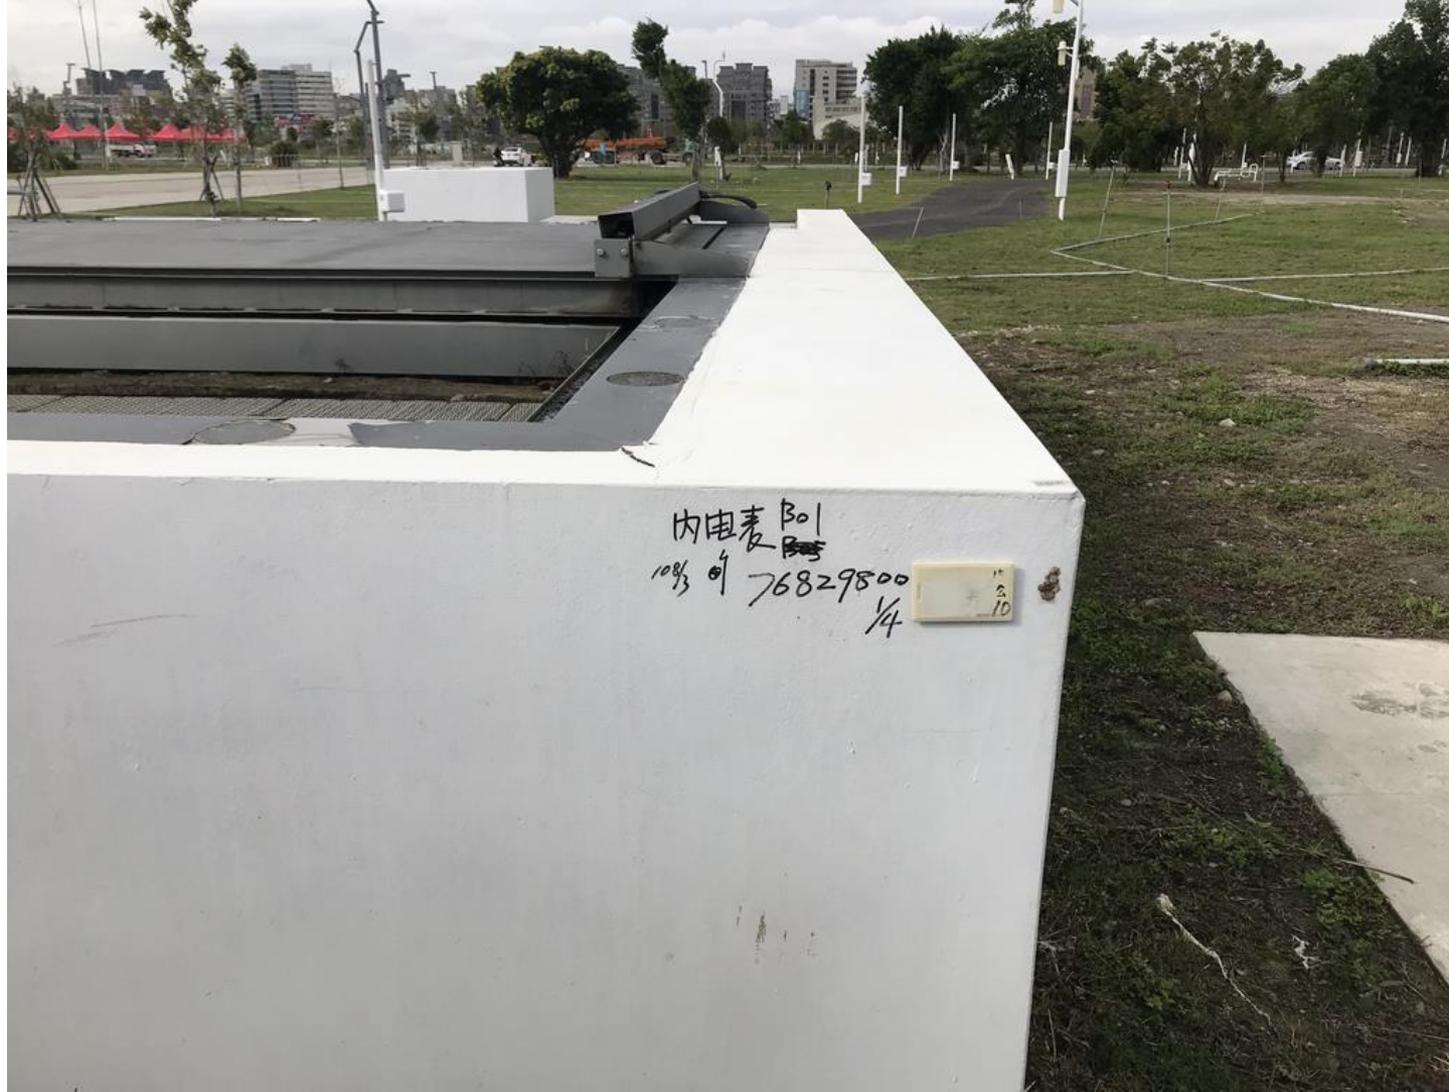
施工單位未考量
環境美感

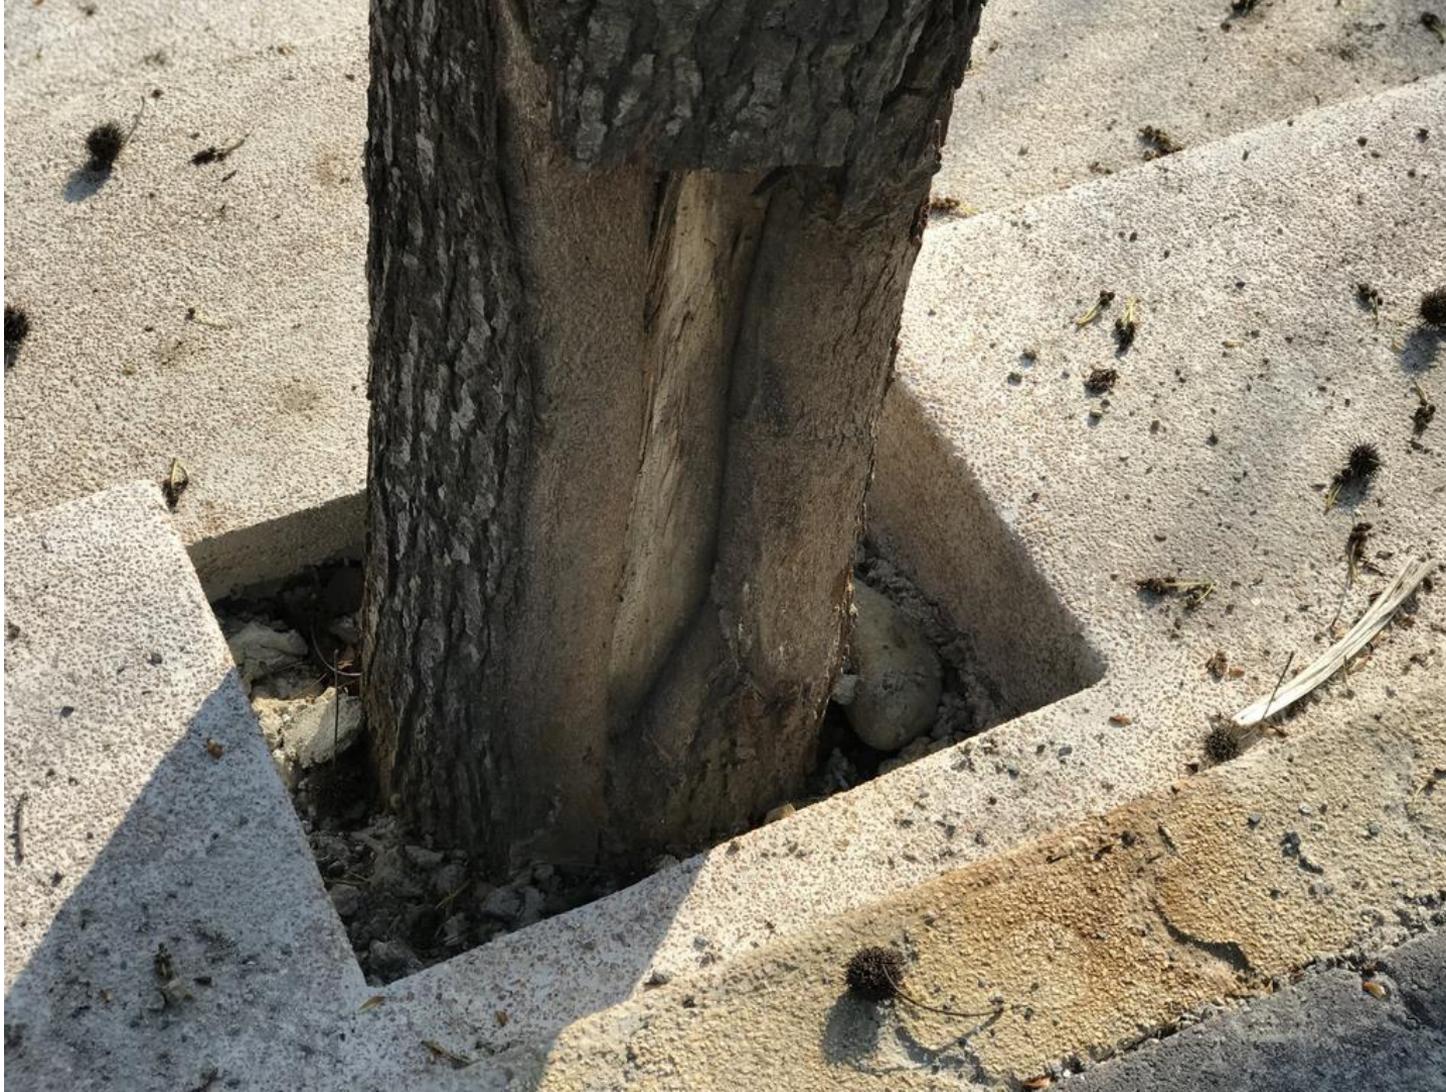
樹穴過小

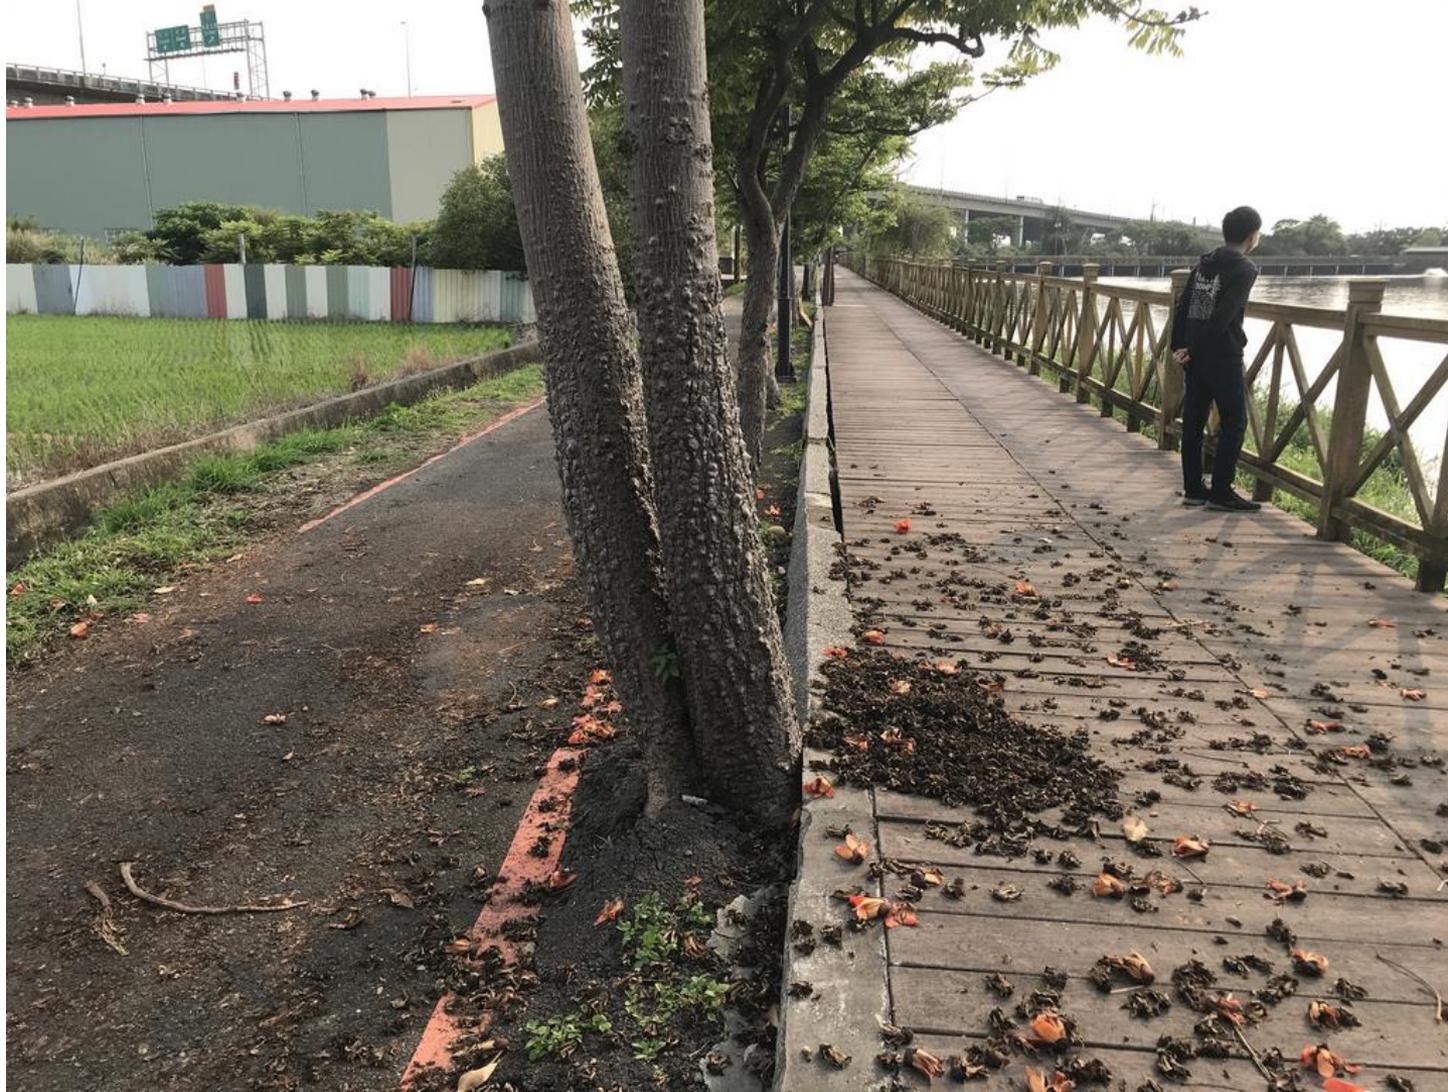
樹穴過小

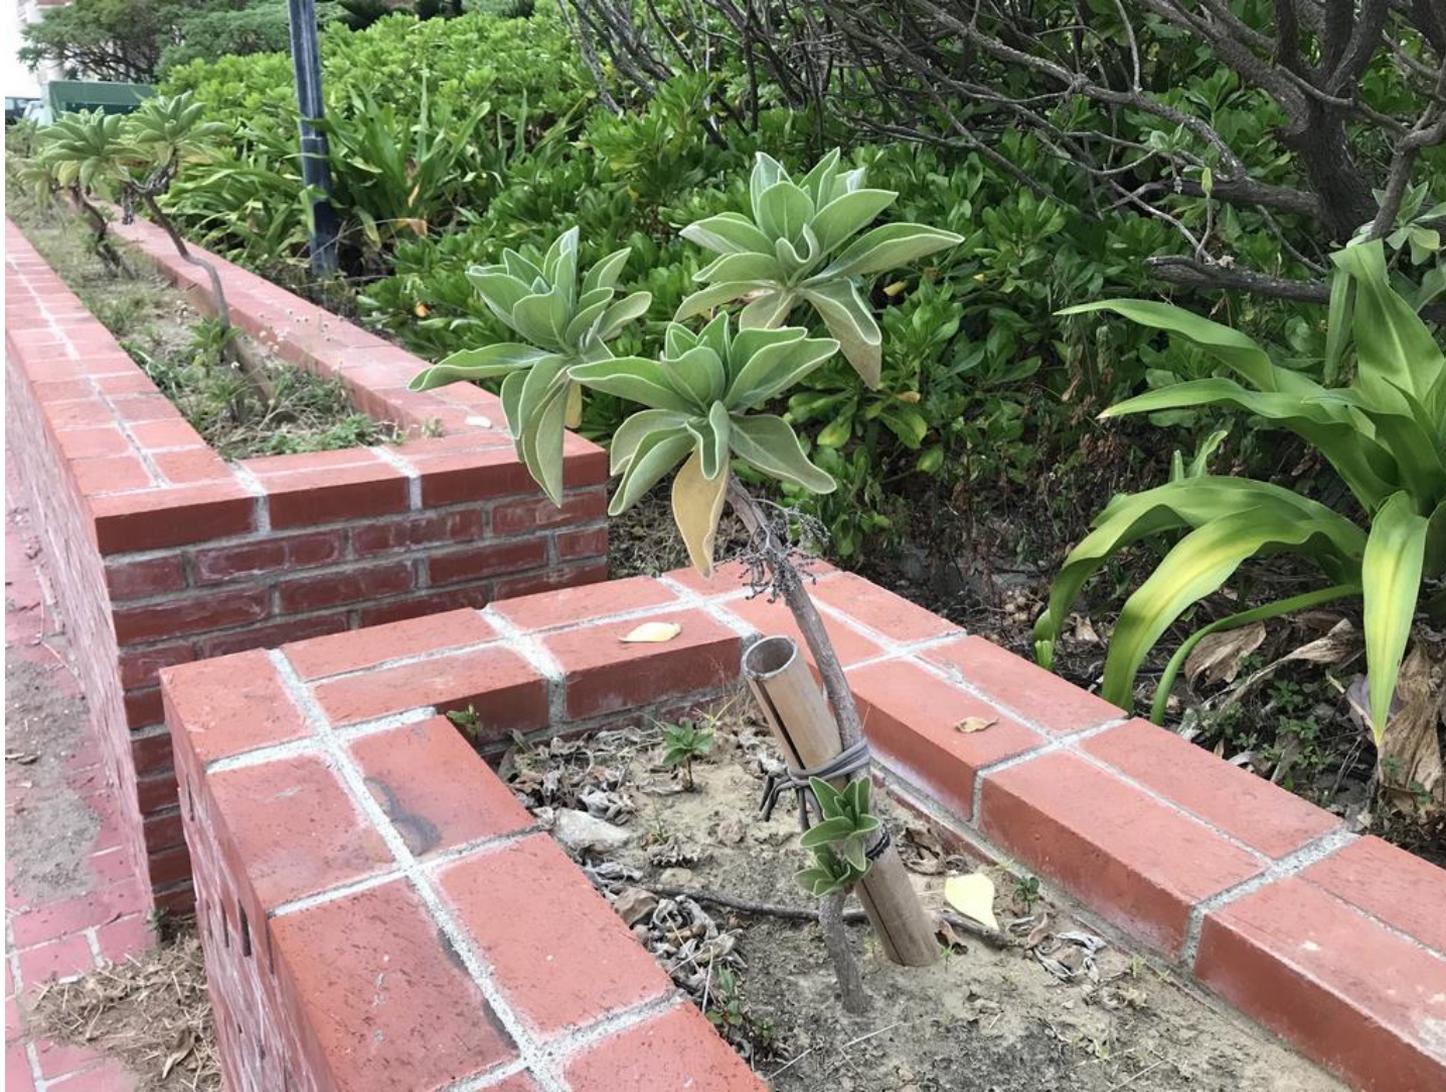
植槽未以複層植
栽設計，表土裸
露

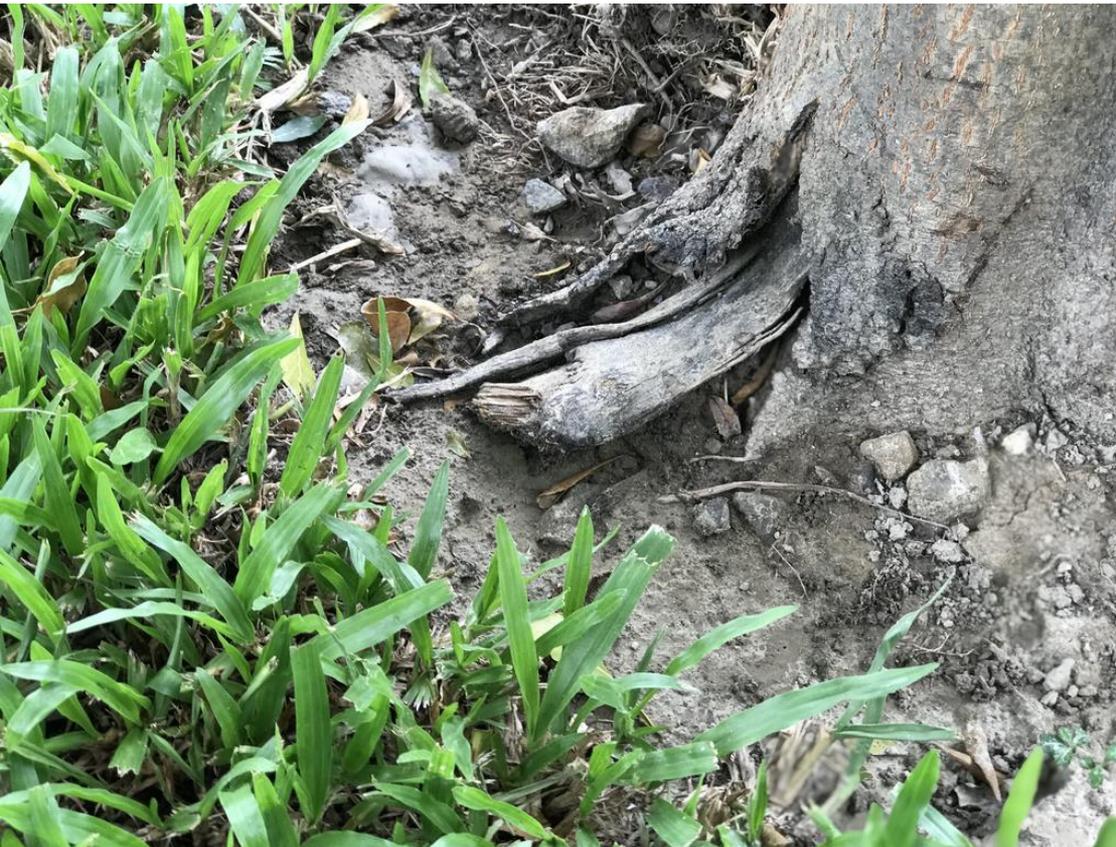
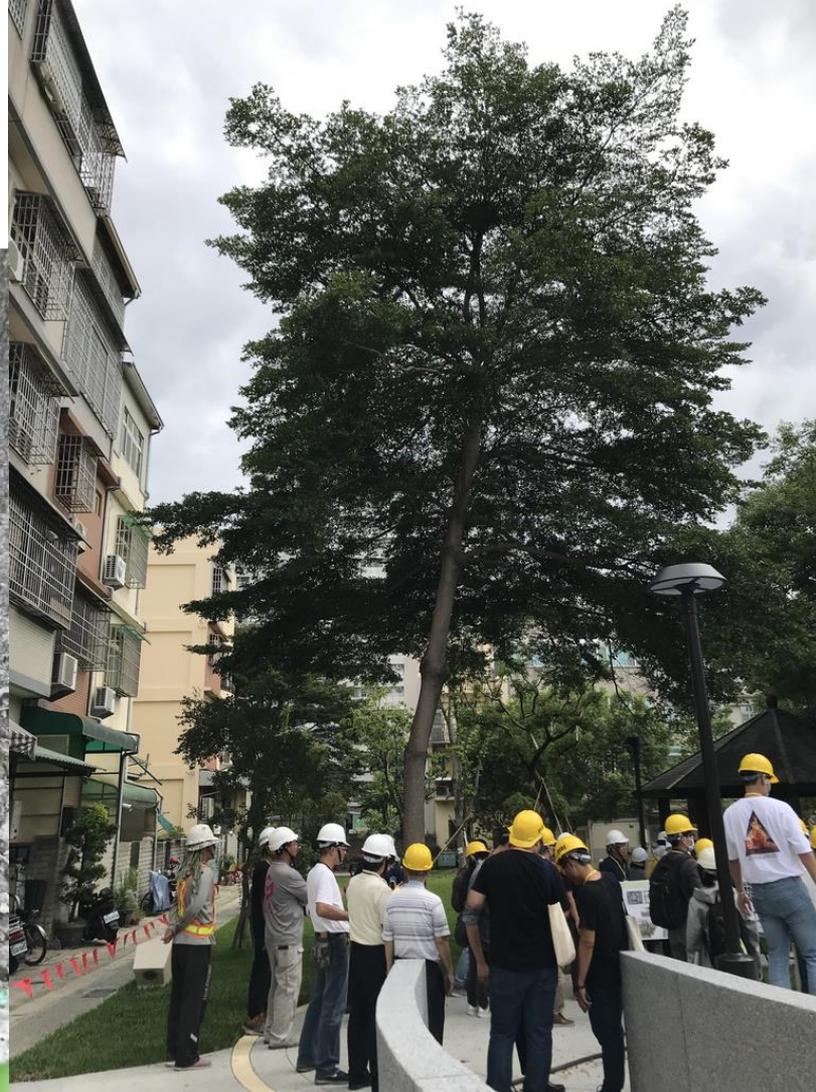
整地側根切除導致現地保留喬木側傾

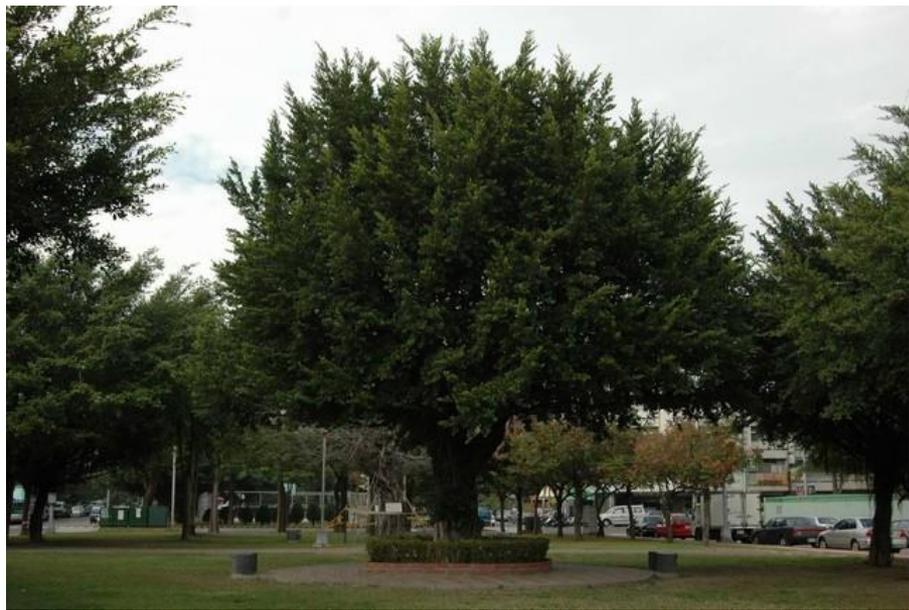
榕樹下施作花台與鋪面

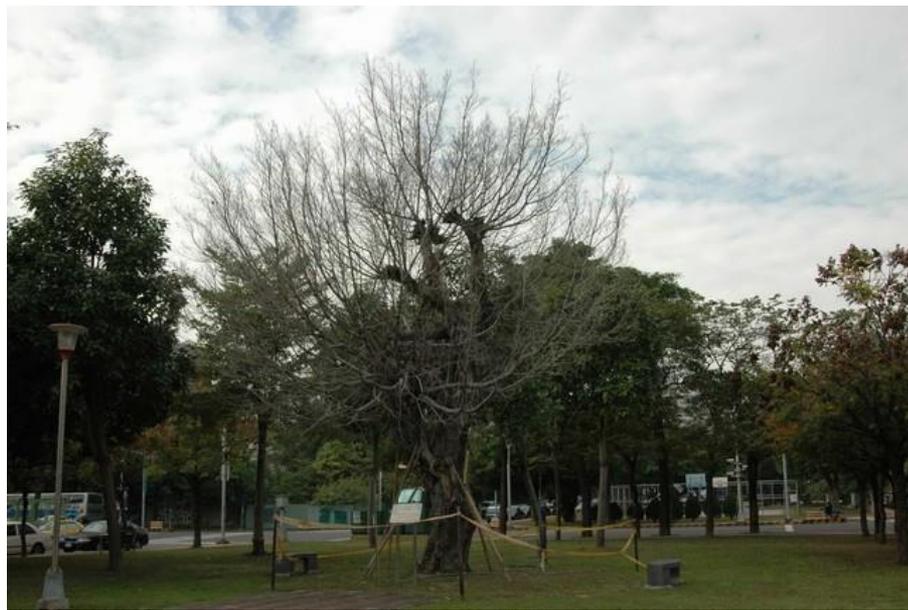
落葉、枯死

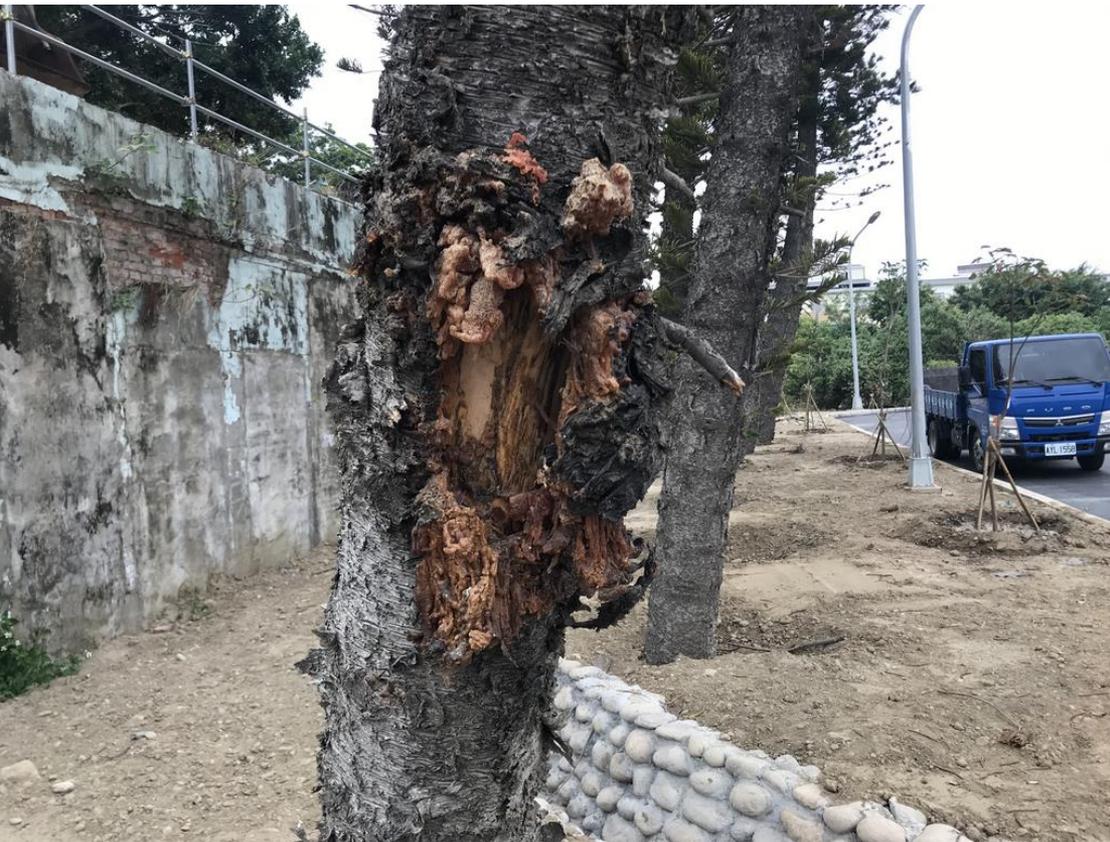
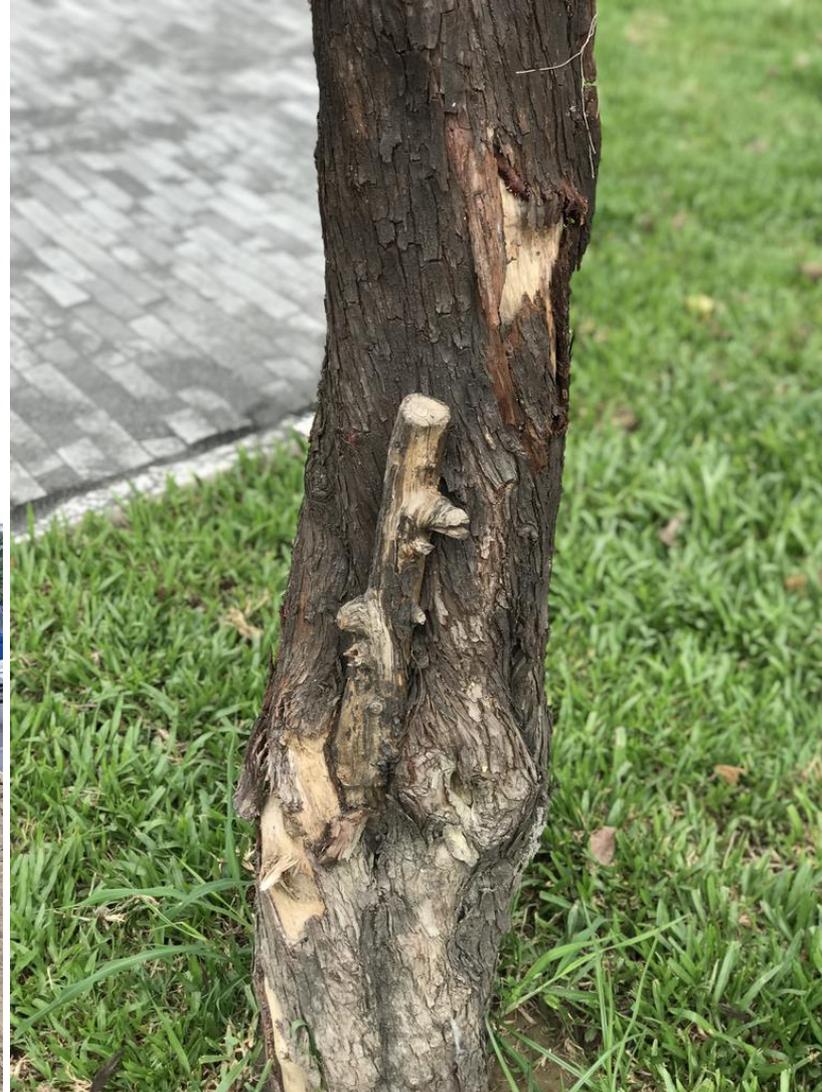
施工未設保護措施，造成原有樹木損害，增加感染風險

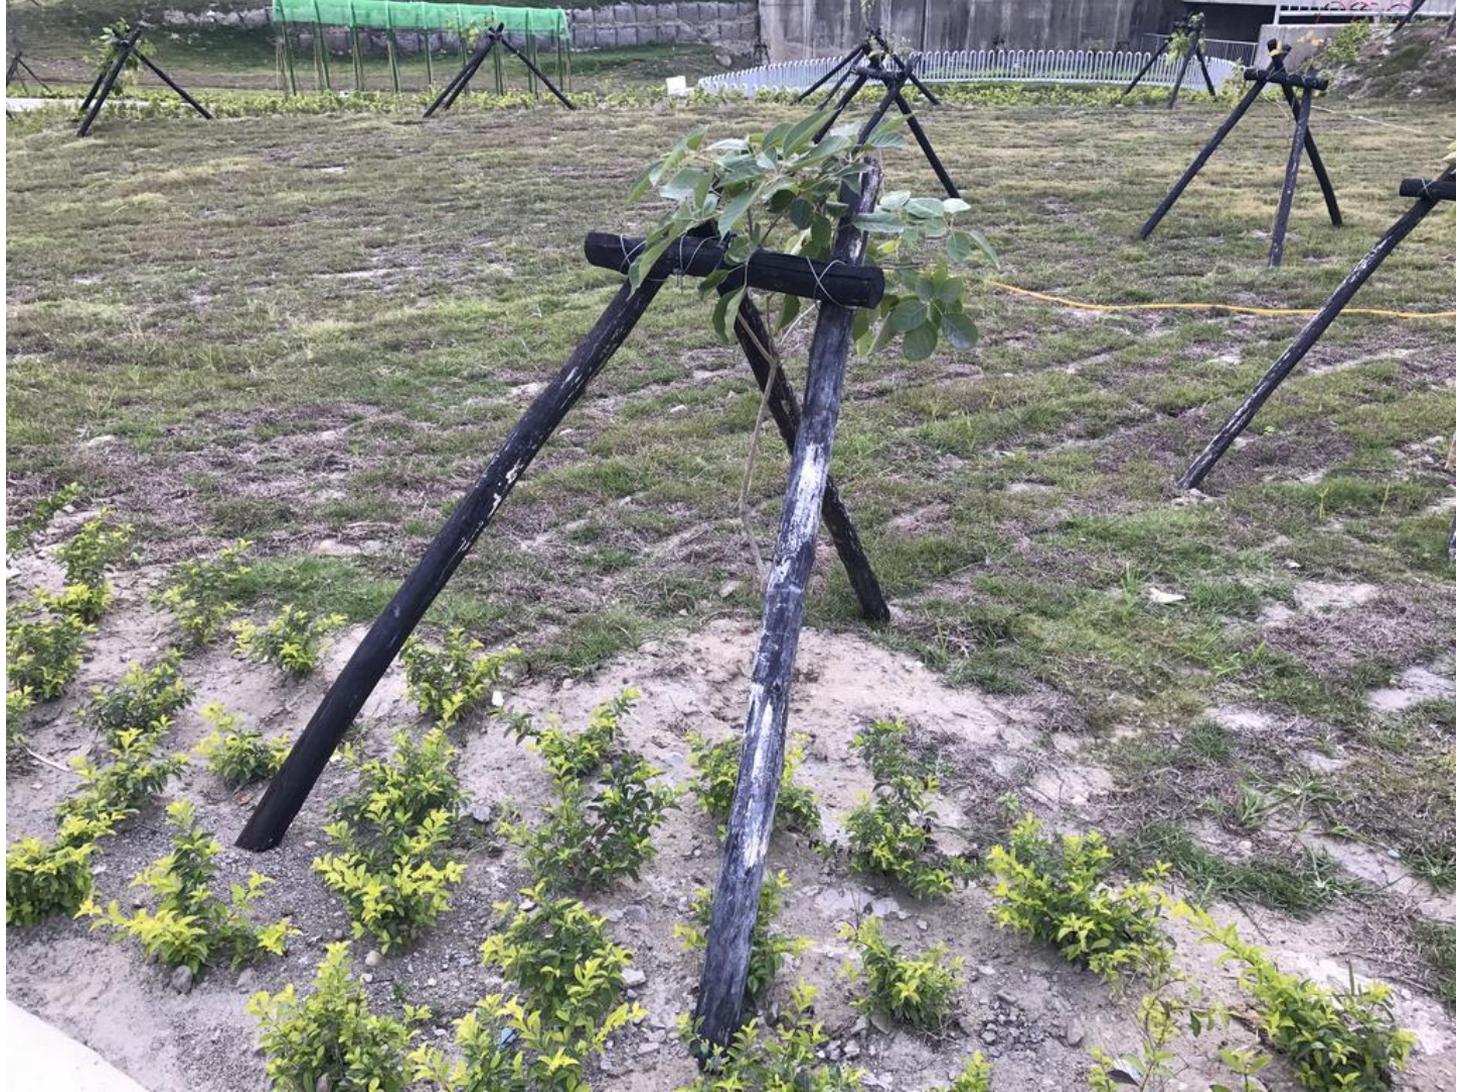
未考慮苗木大小與支架關係

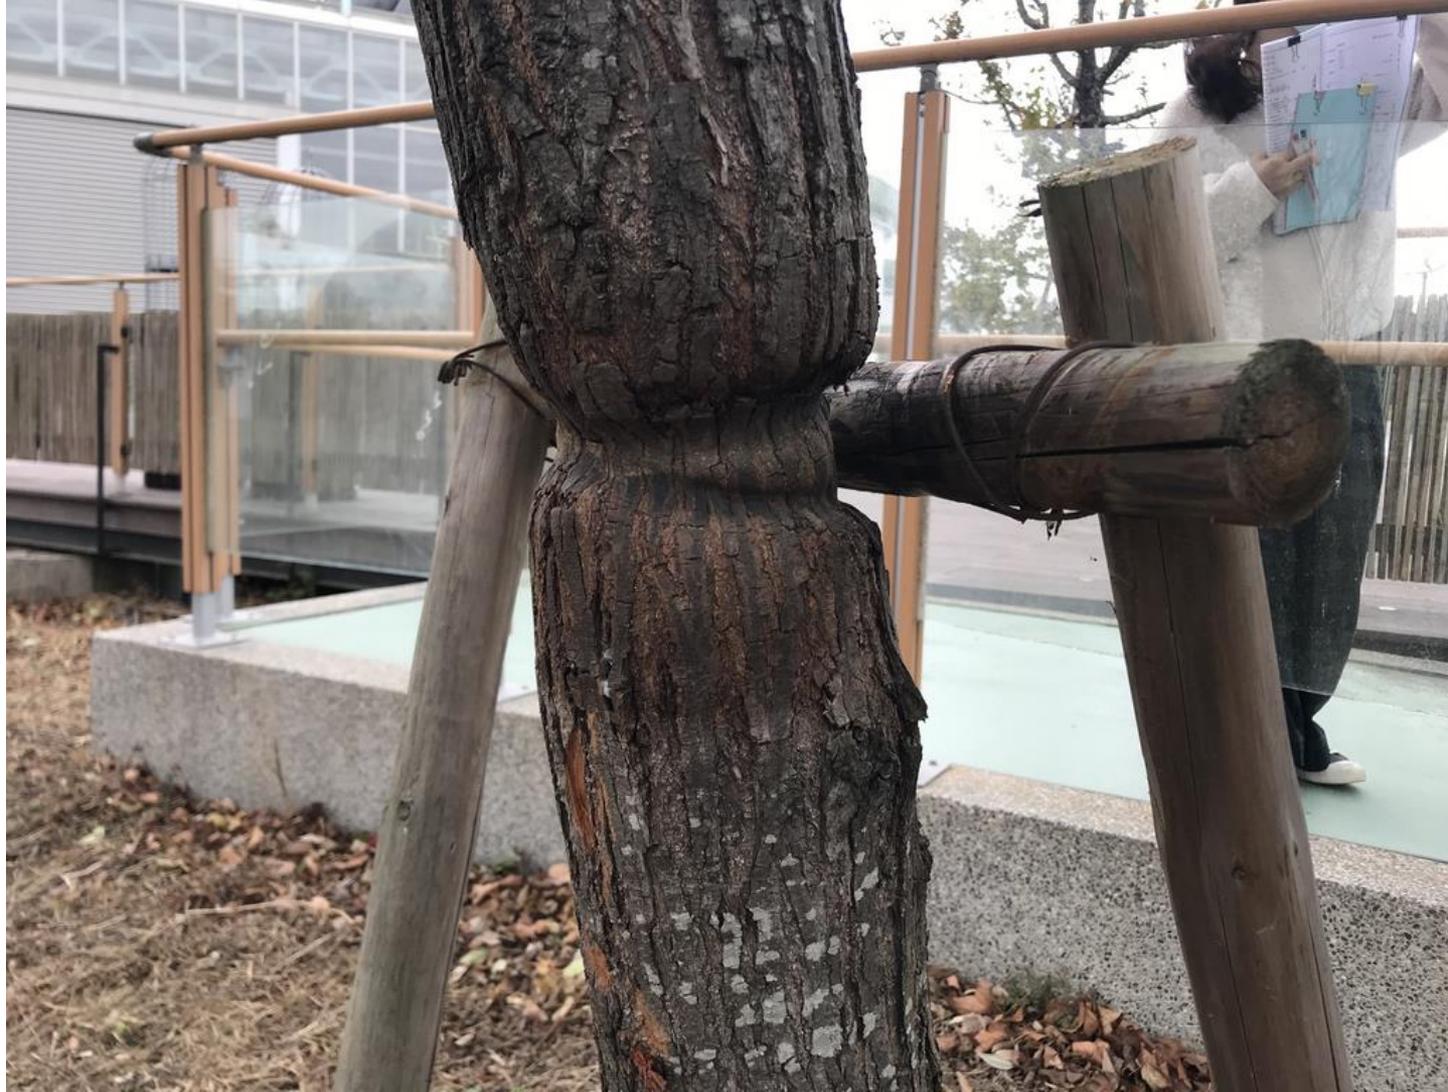
支架保固期滿未
拆造成莖部頸縮

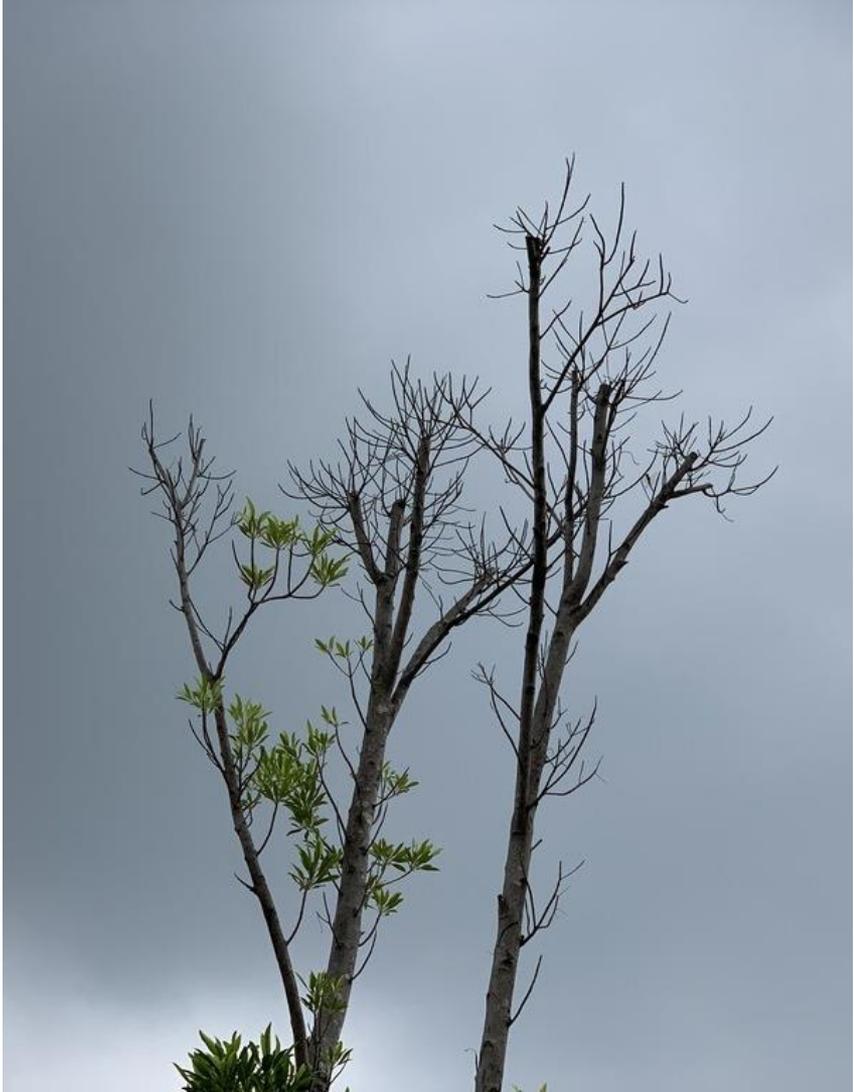
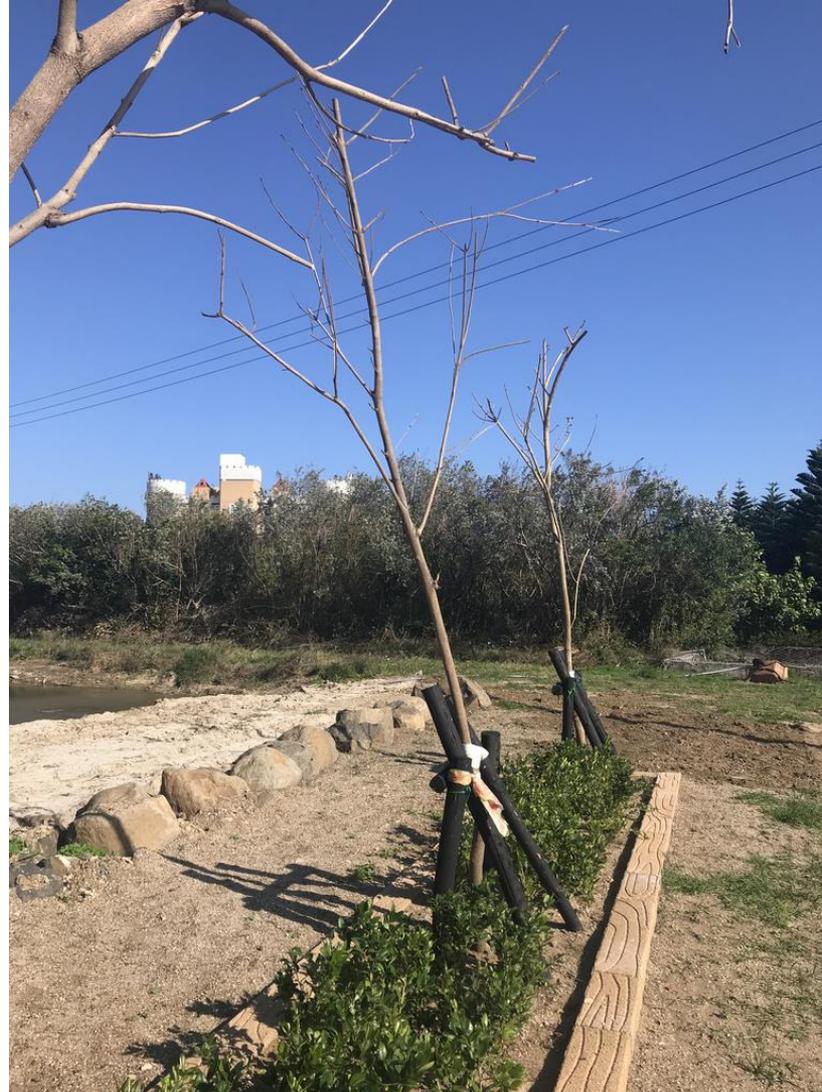
未考慮生長環境防風保護苗木受損

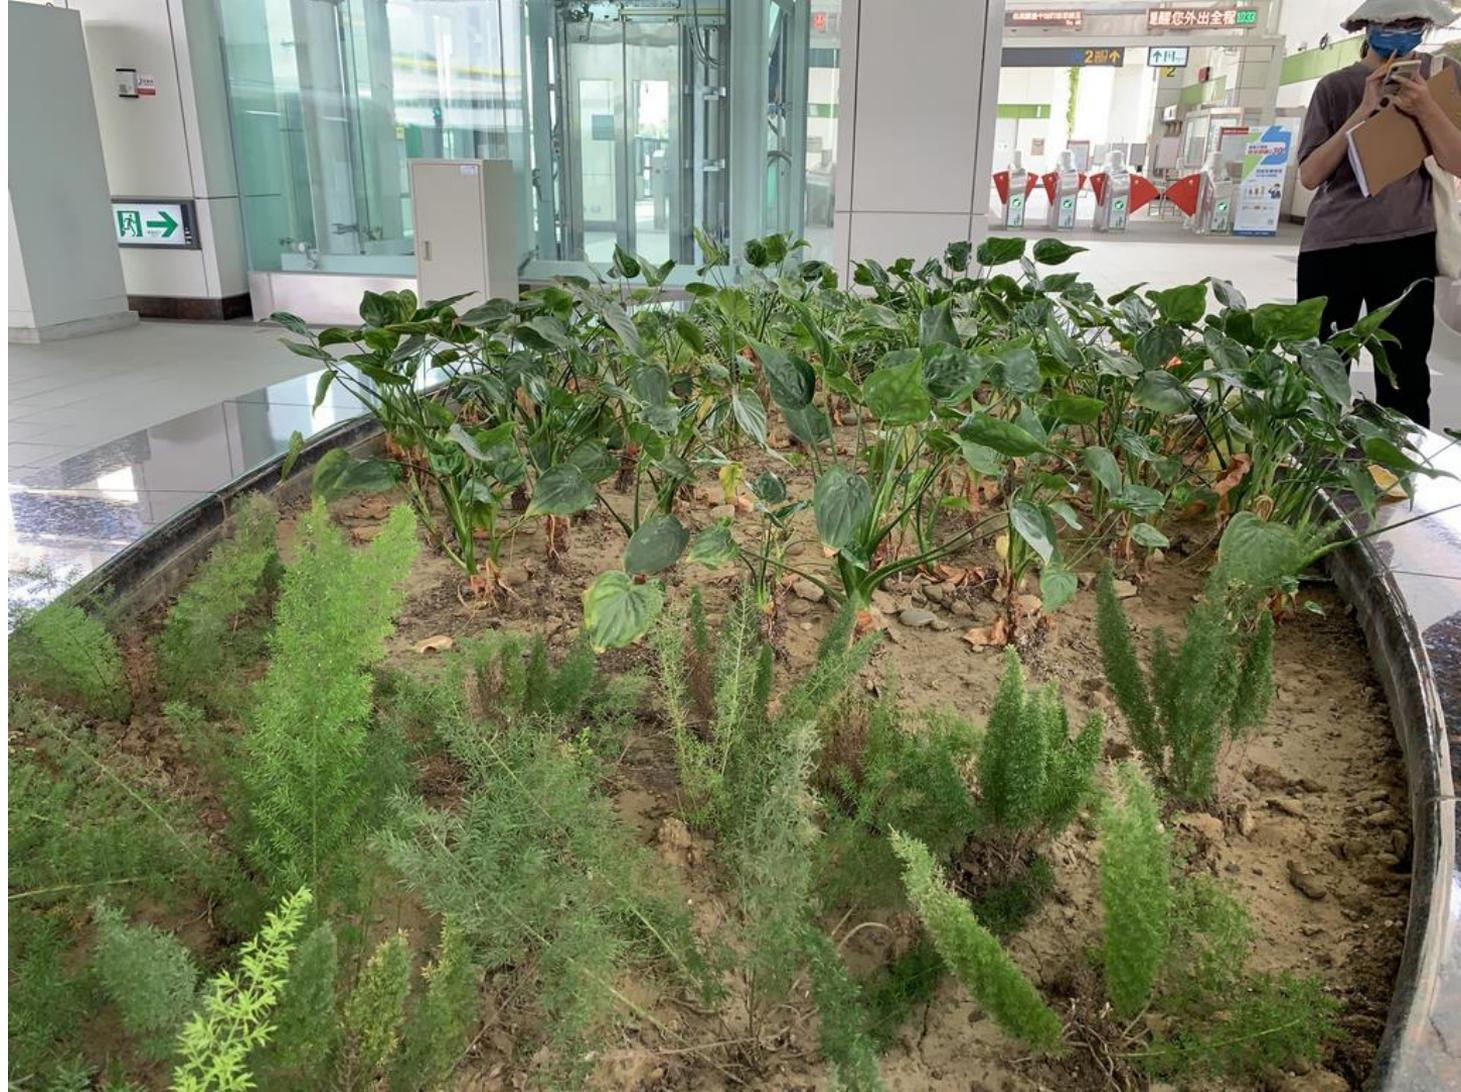
未考慮土壤條件與光照條件

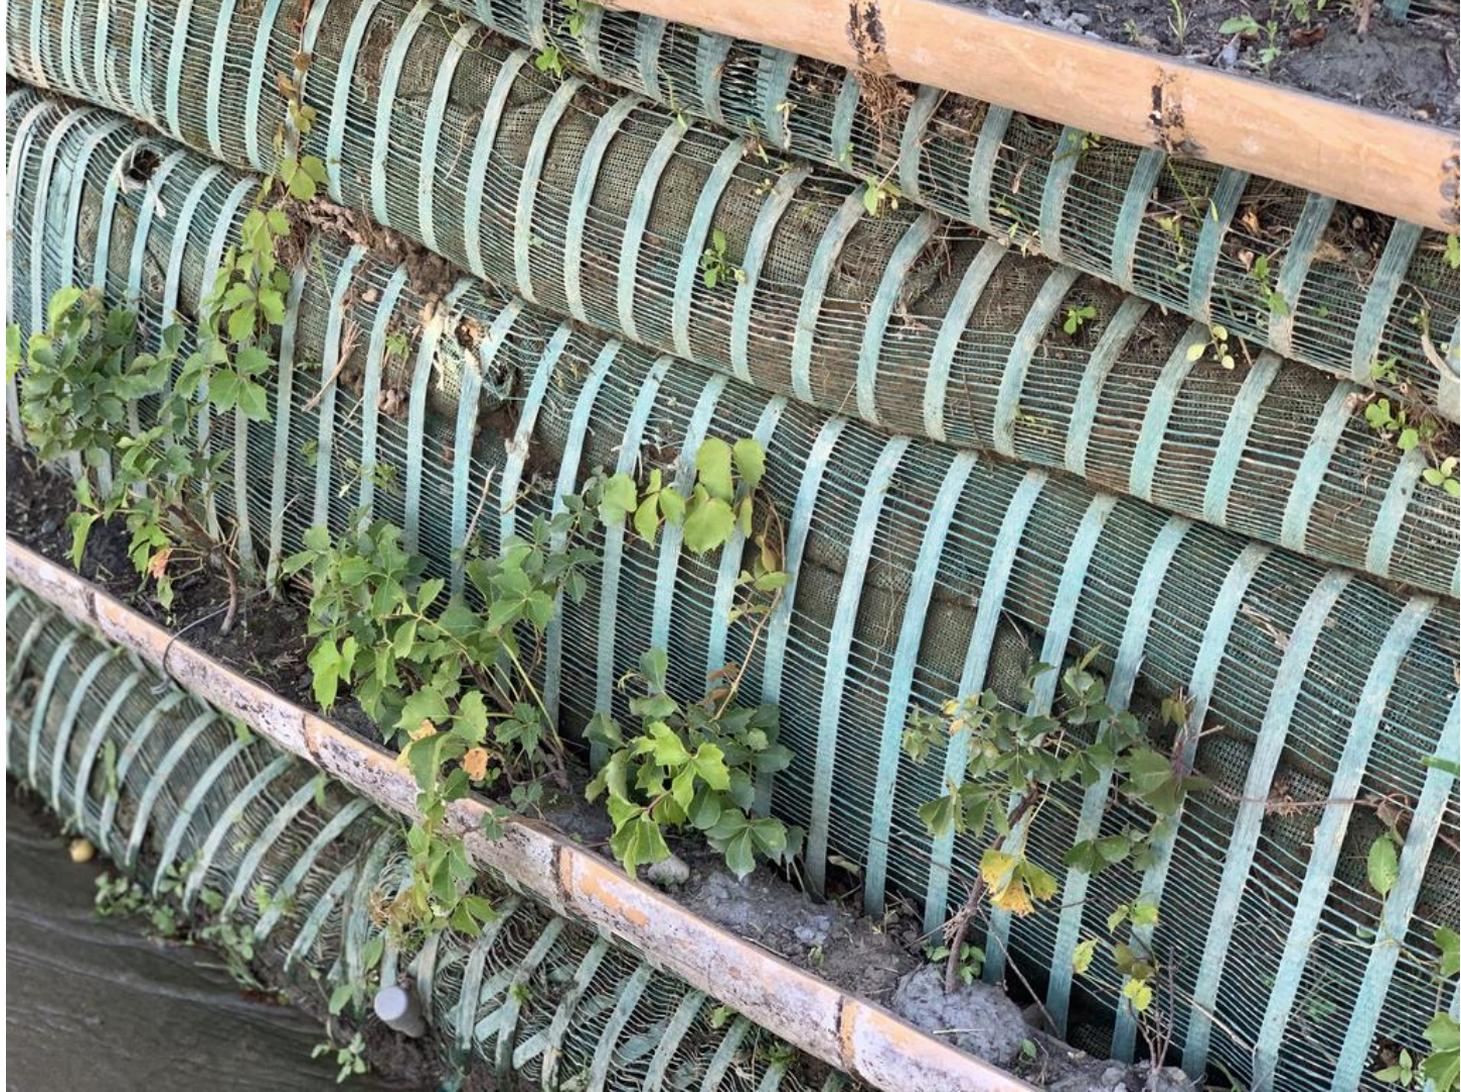
未考慮苗木種類與生長特性
