從錯誤中學習

景觀生態工程常見缺失

主講人：張集豪

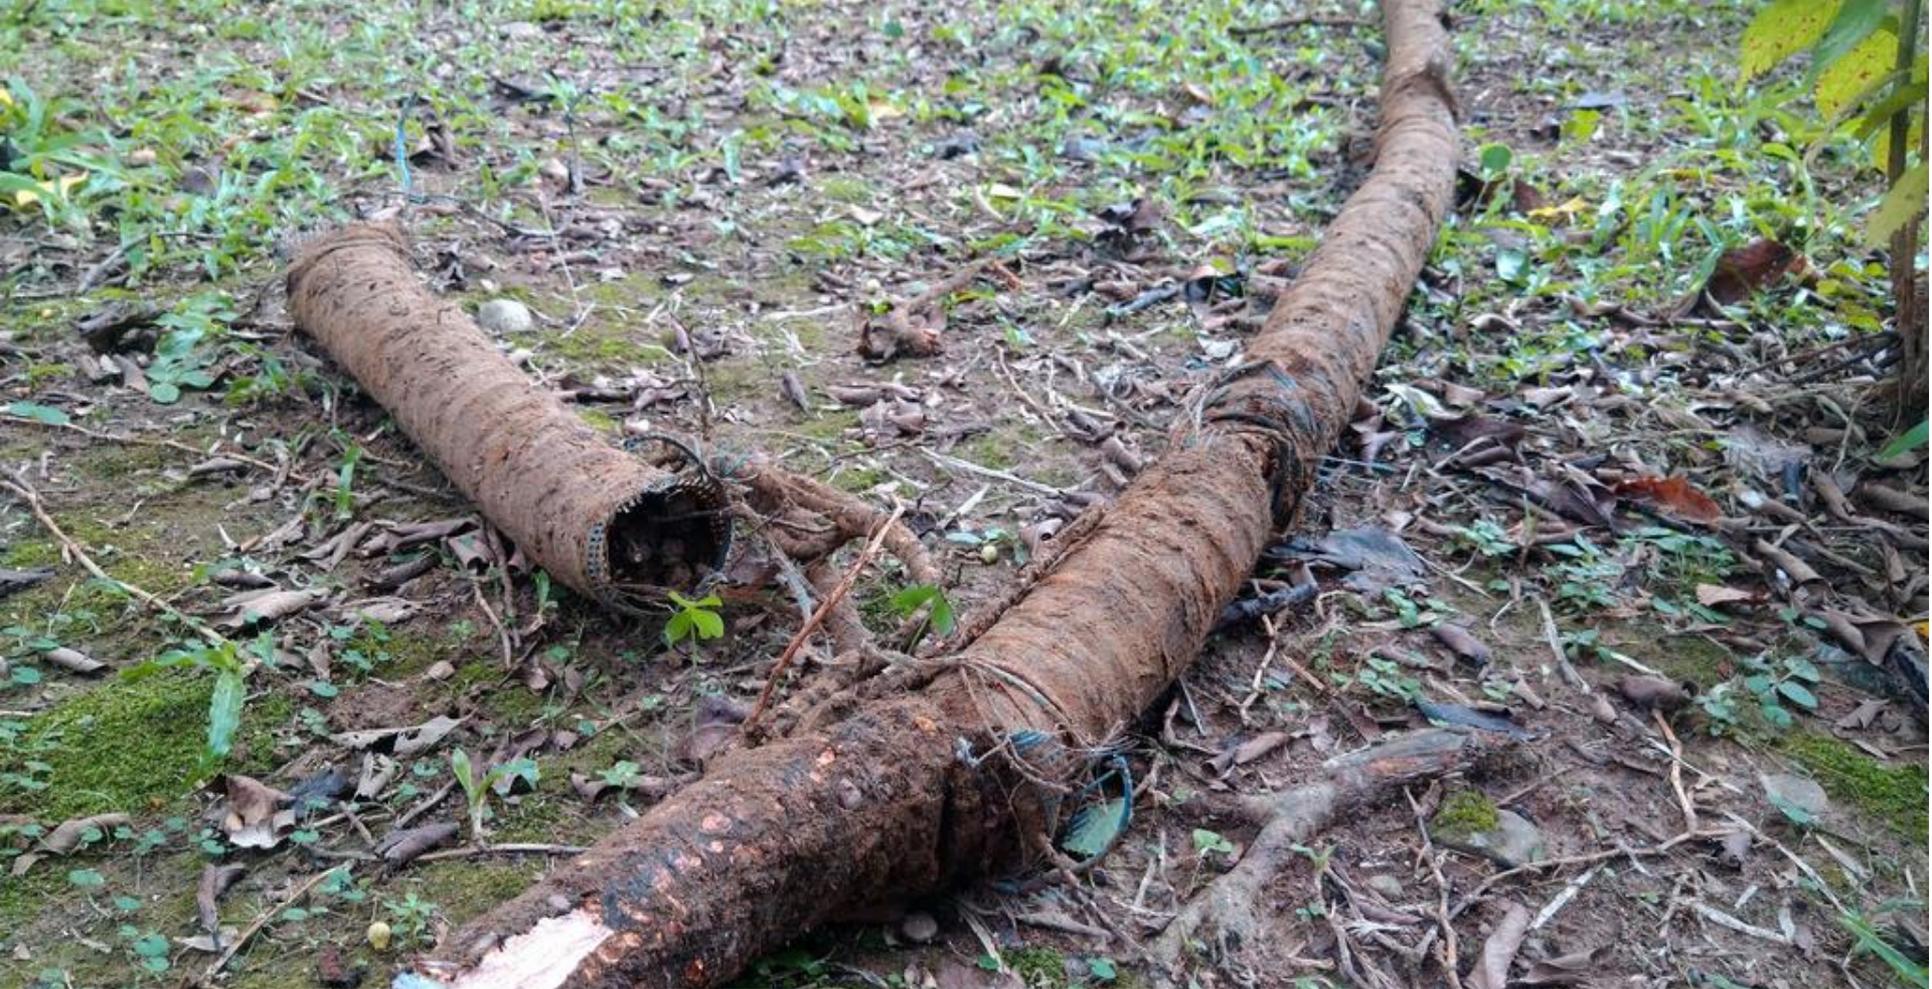
排水軟管已完全塞滿榕樹根系

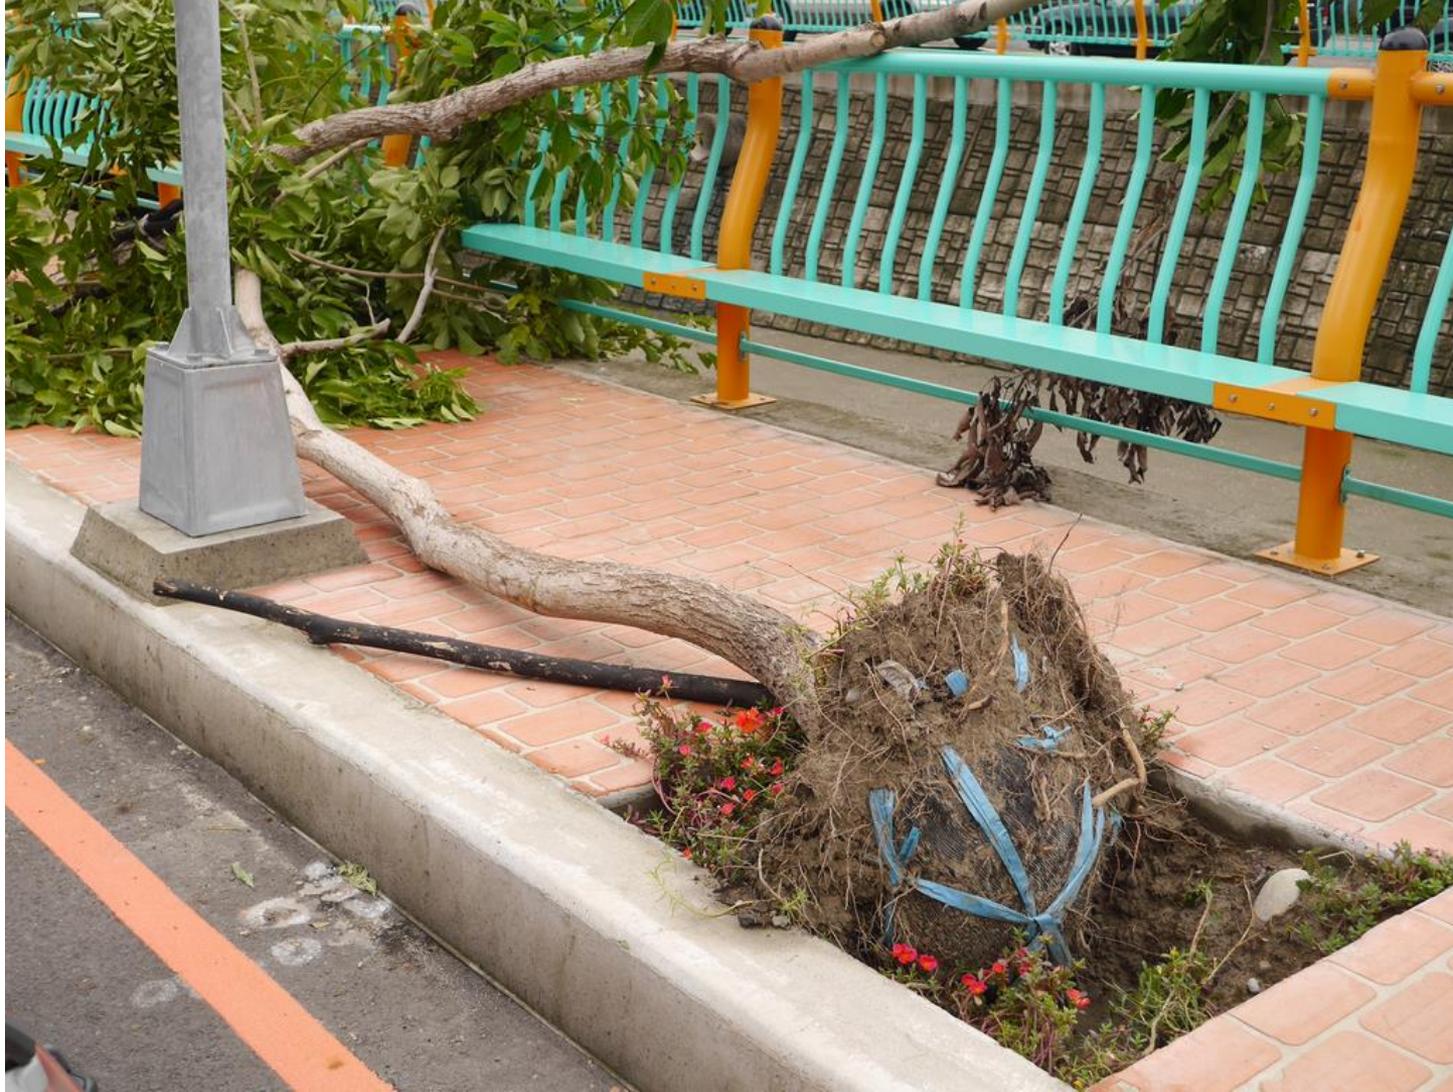
網袋未拆，根系
無法正常生長導
致風倒

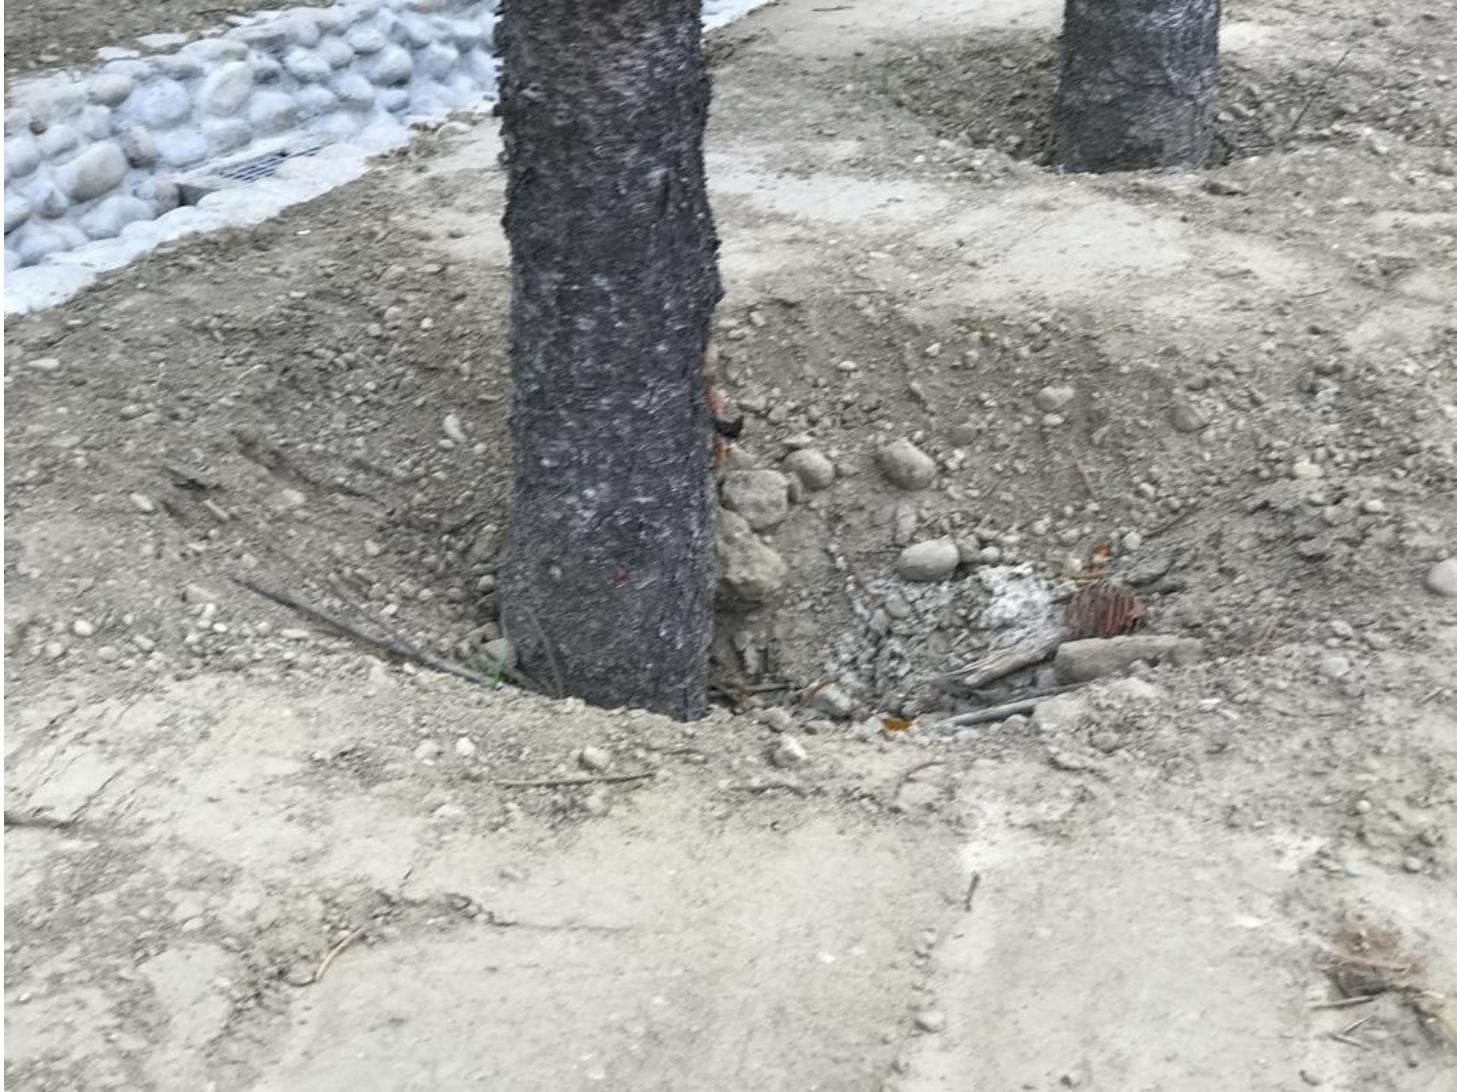
整地未考慮原樹
高程，造成樹木
死亡

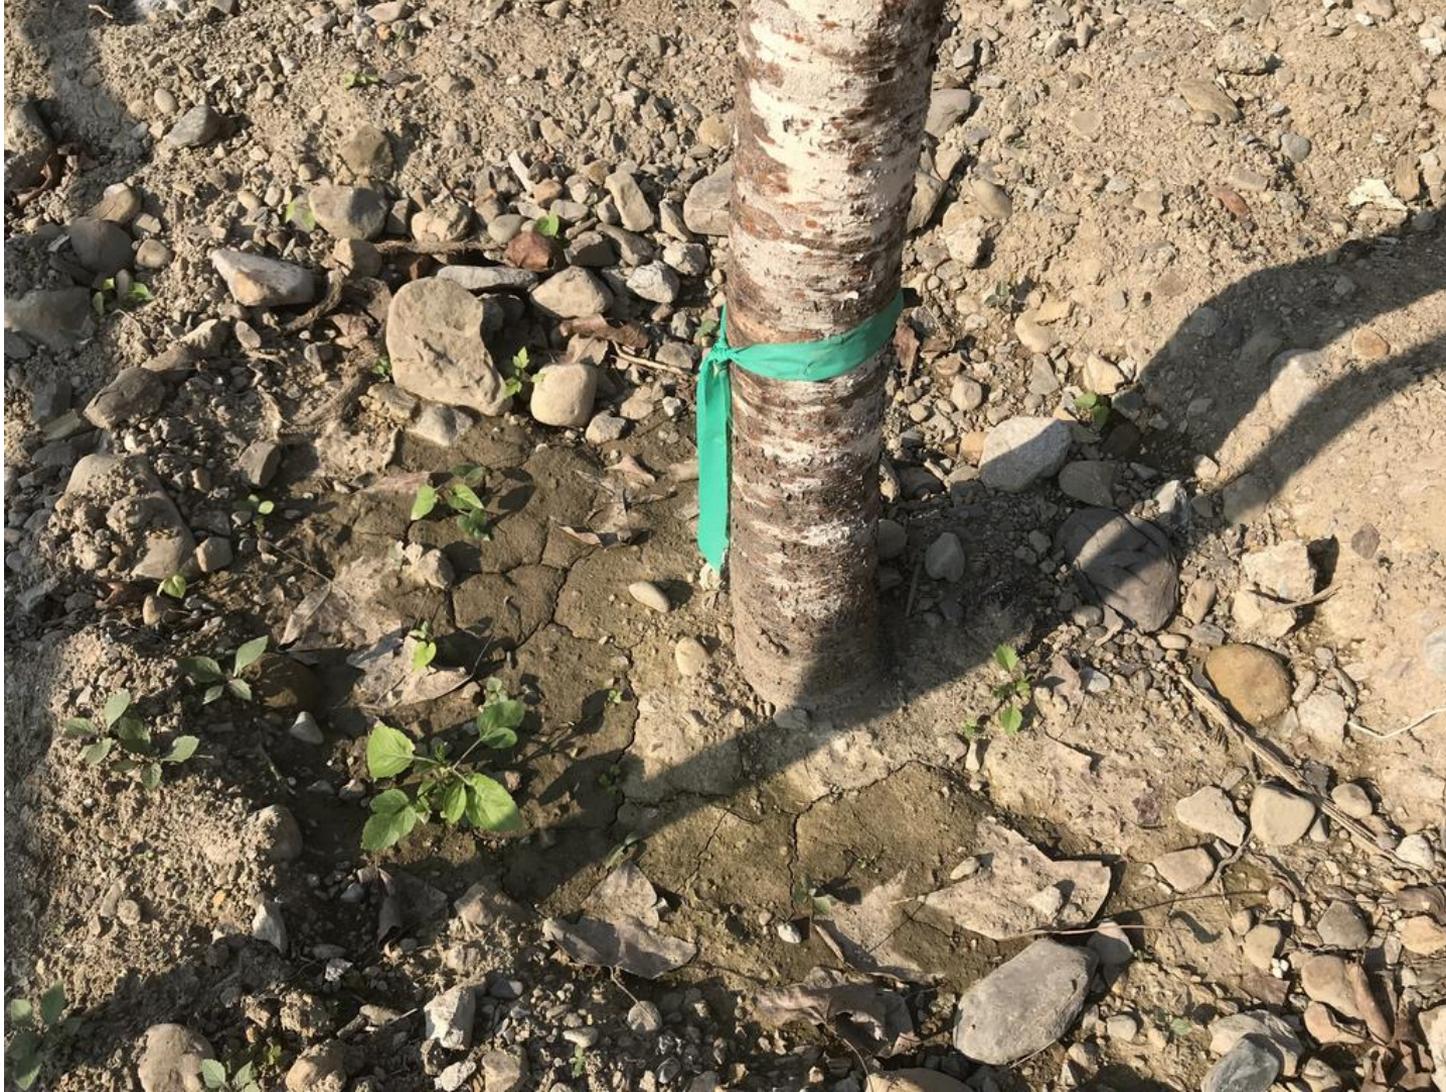
土壤黏粒過多、
礫石過多、土壤
質地不佳

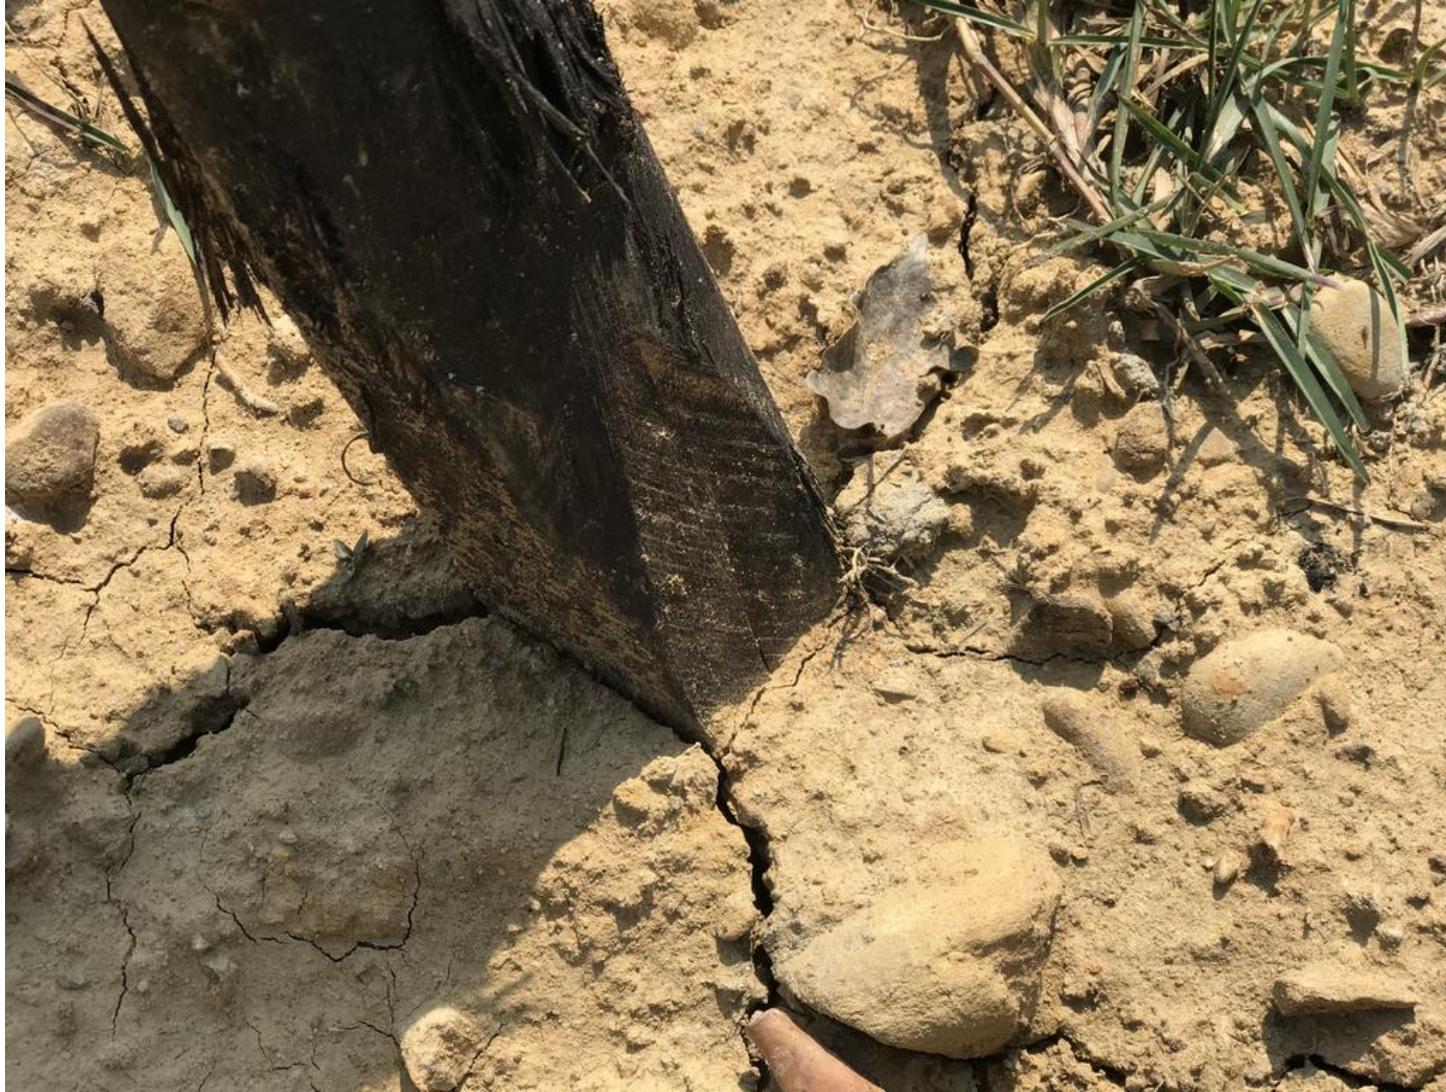
支架埋入深度不足

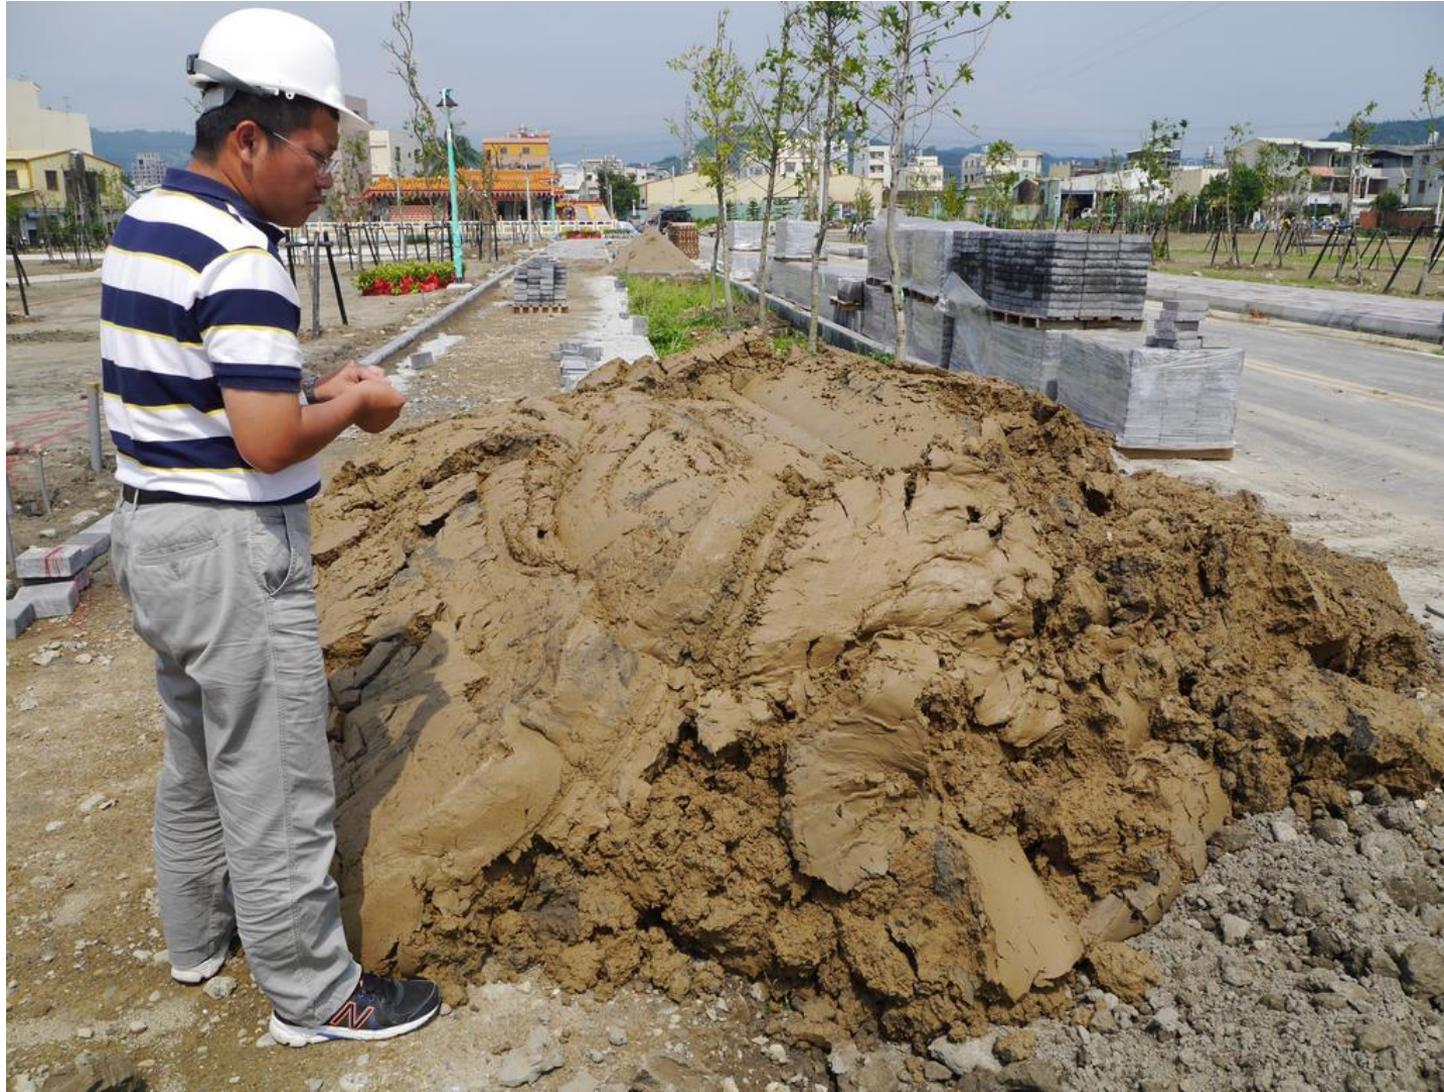
客土常見砂石場
坩粒洗砂後廢土

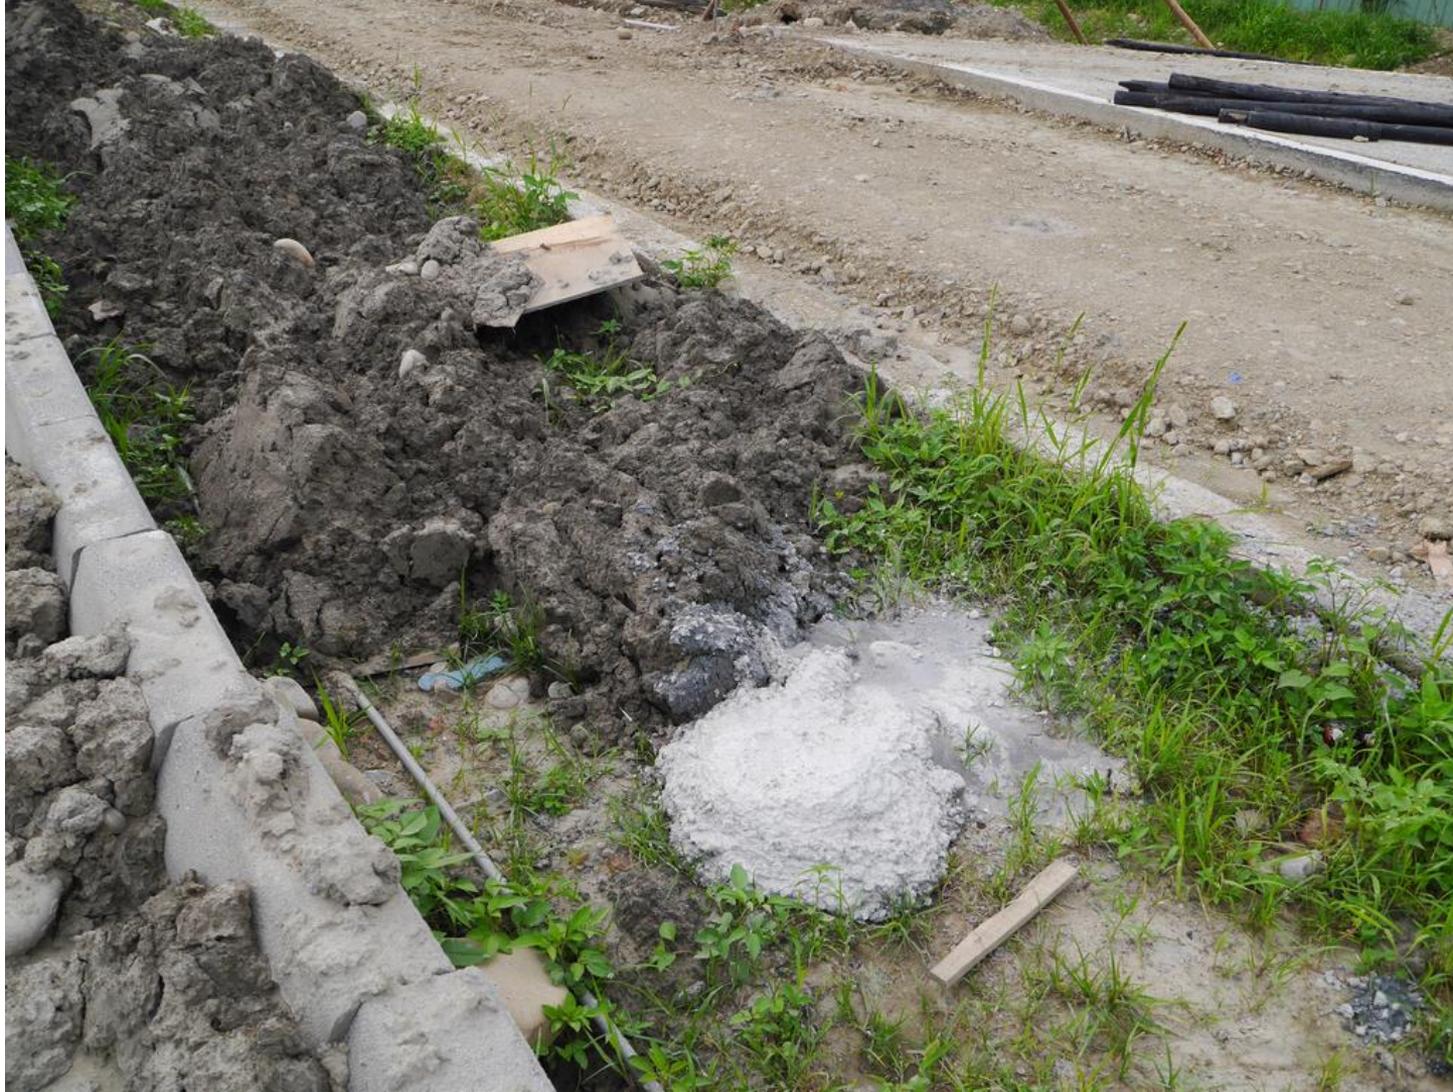
客土常見清淤廢
土與灌漿餘料

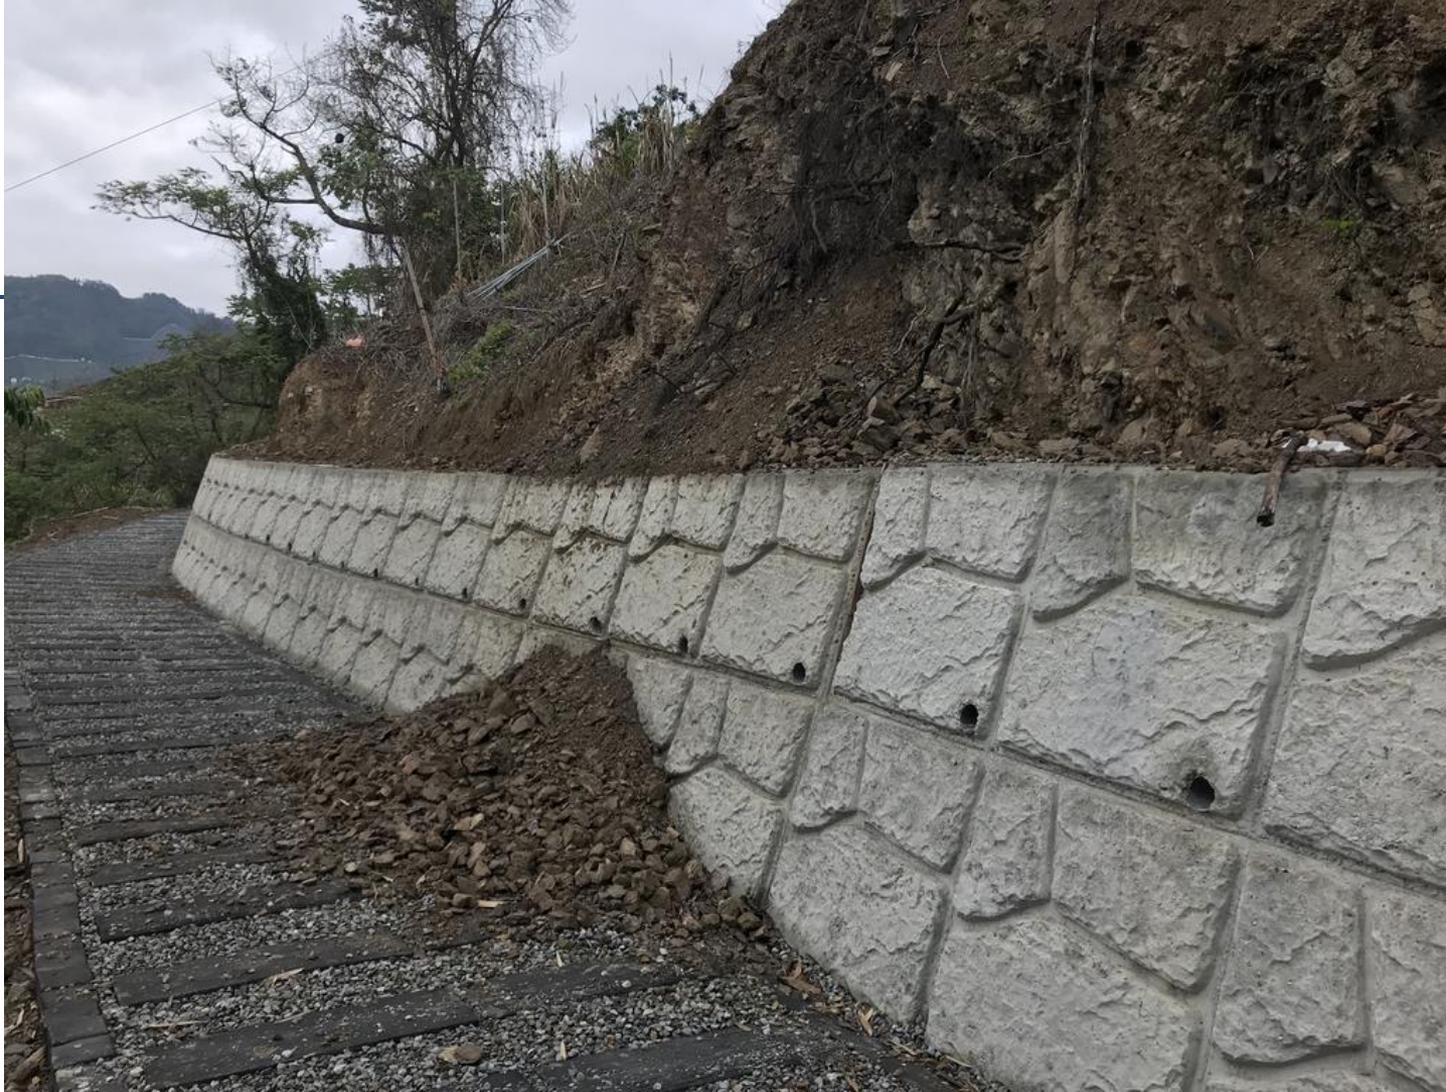
山區步道邊坡開
挖常見土石滑落
造成邊坡不穩定

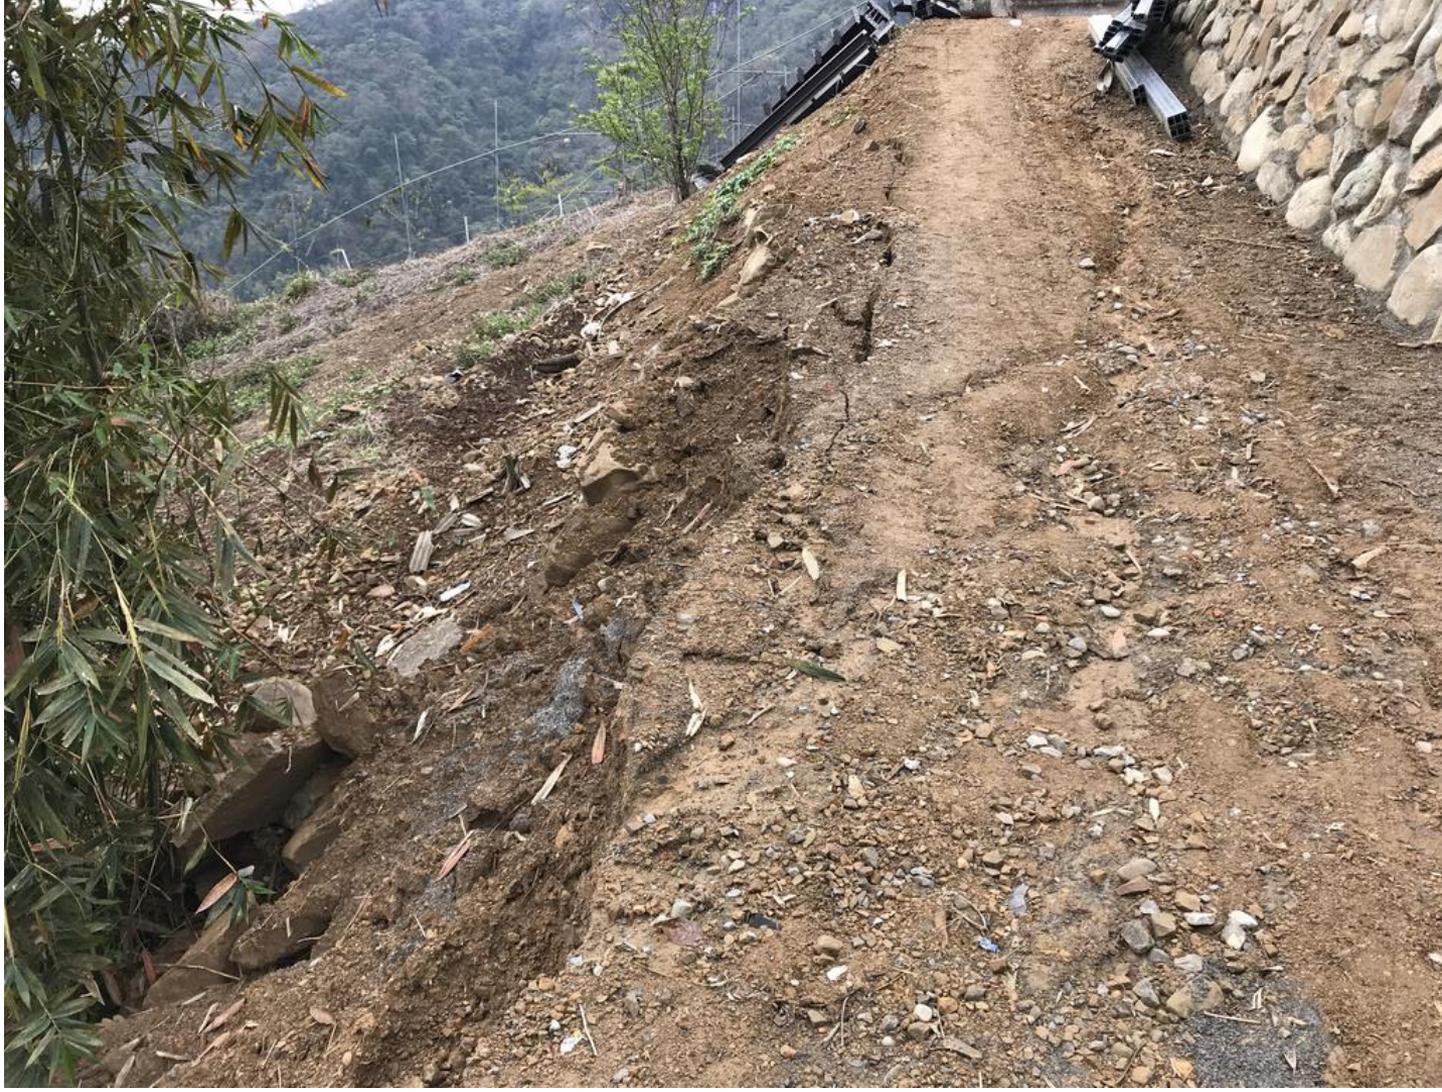
下坡邊填方常見
張力裂縫與路基
土石滑落

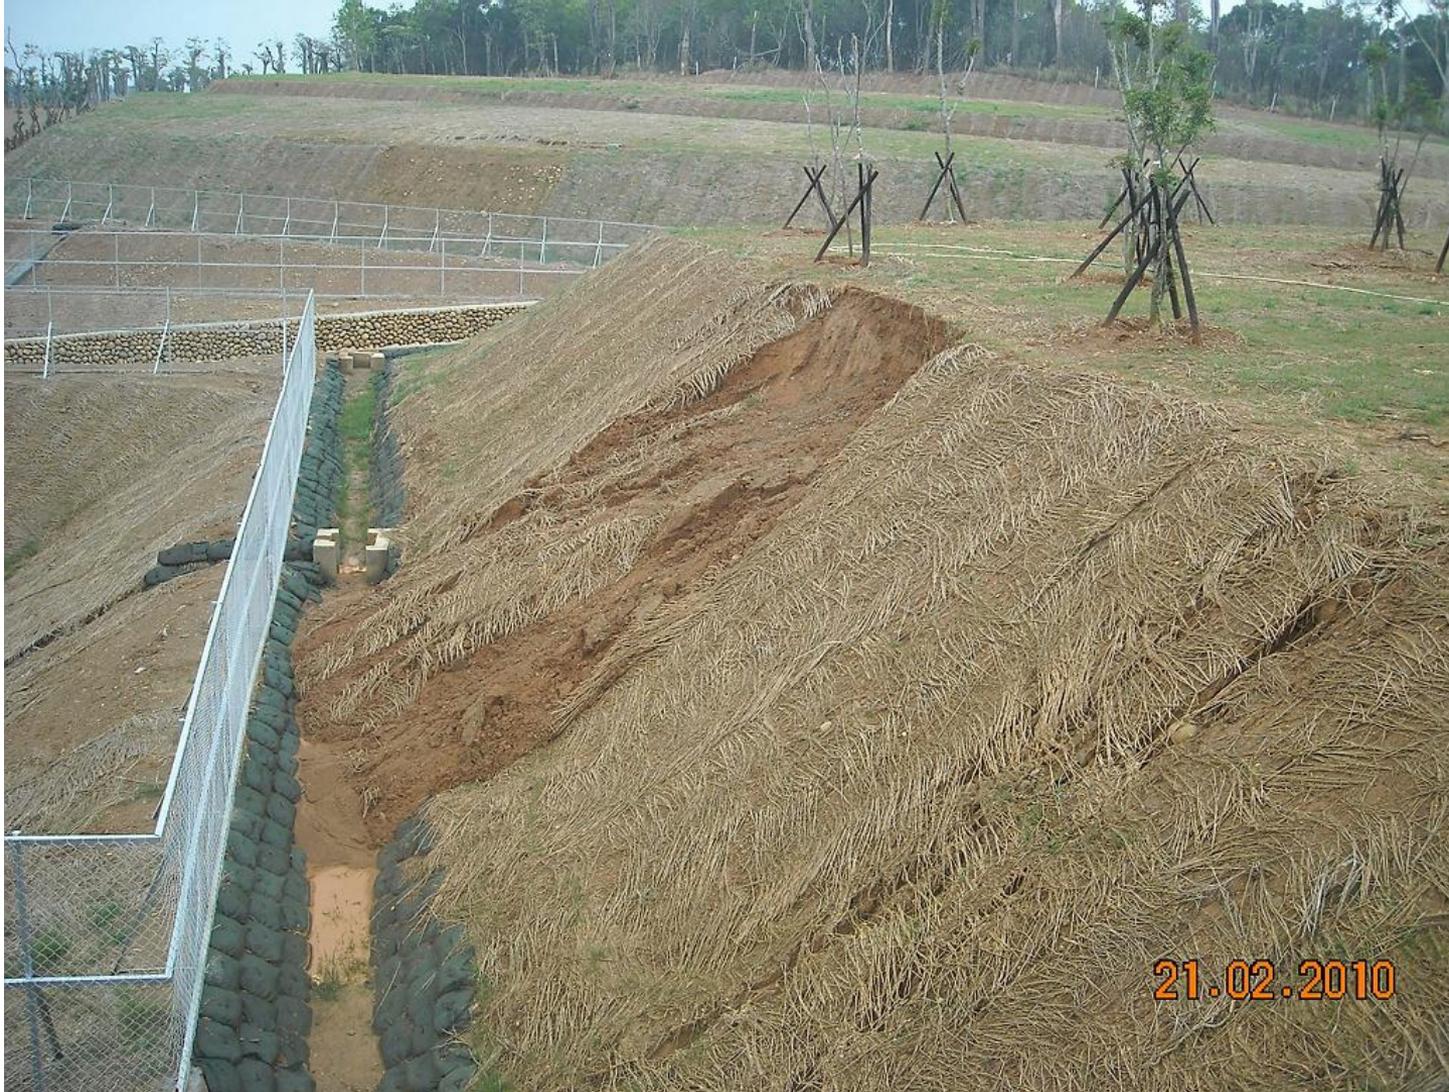
填方常見土石滑 落

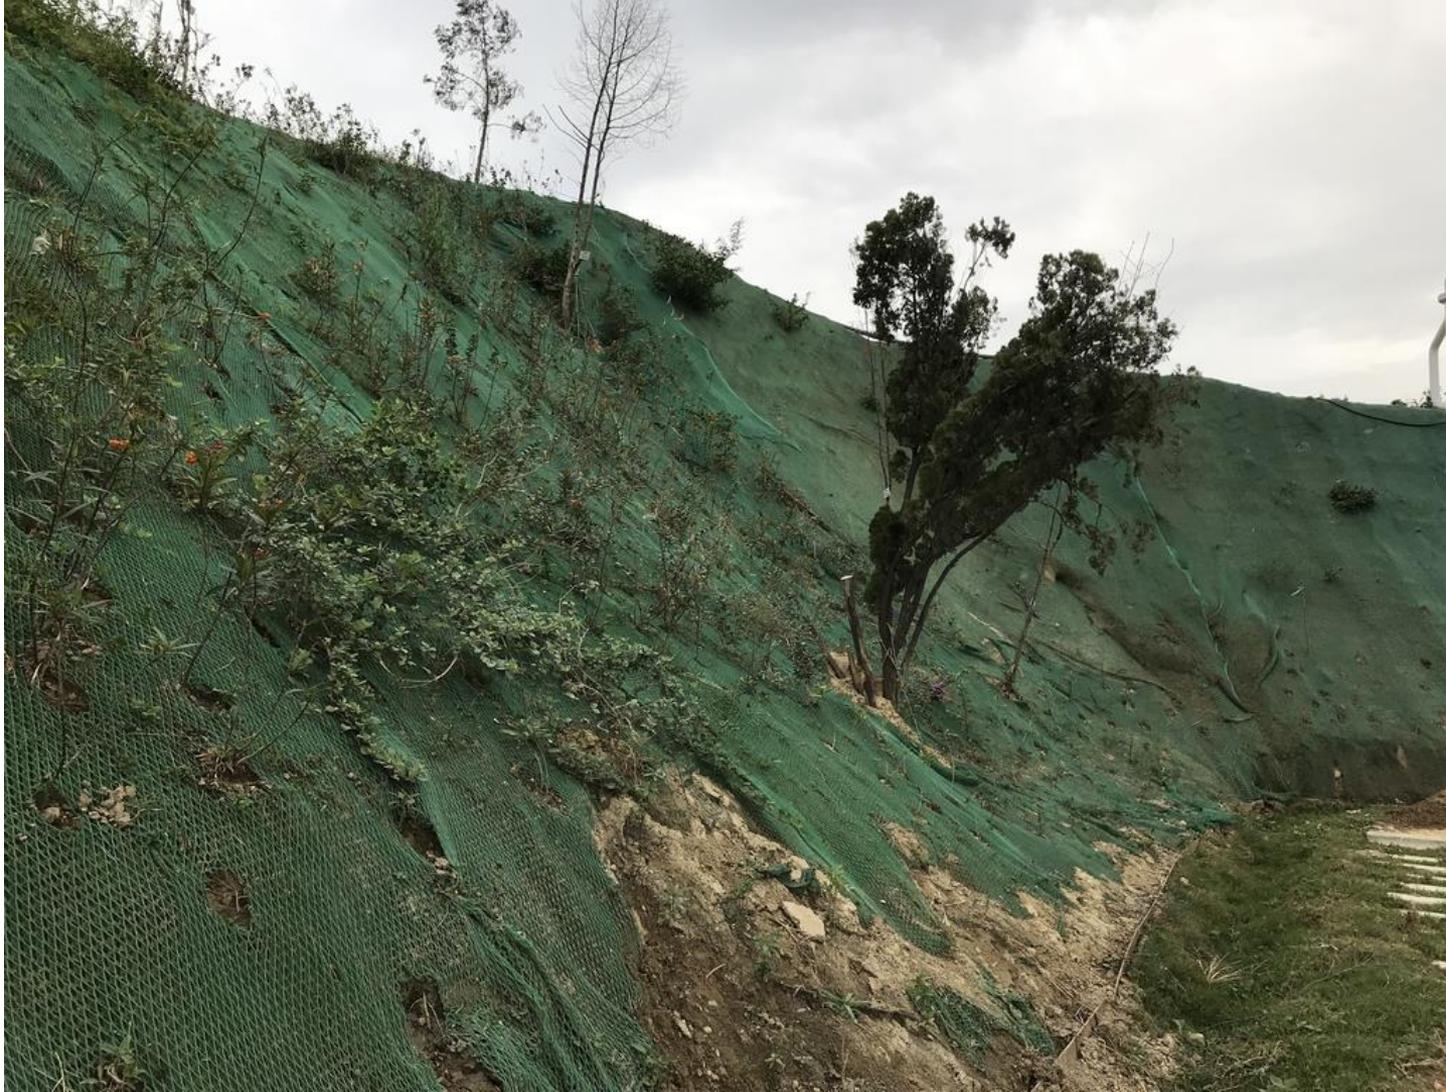
最低限度的1:1
的整地一般植生
狀況不佳

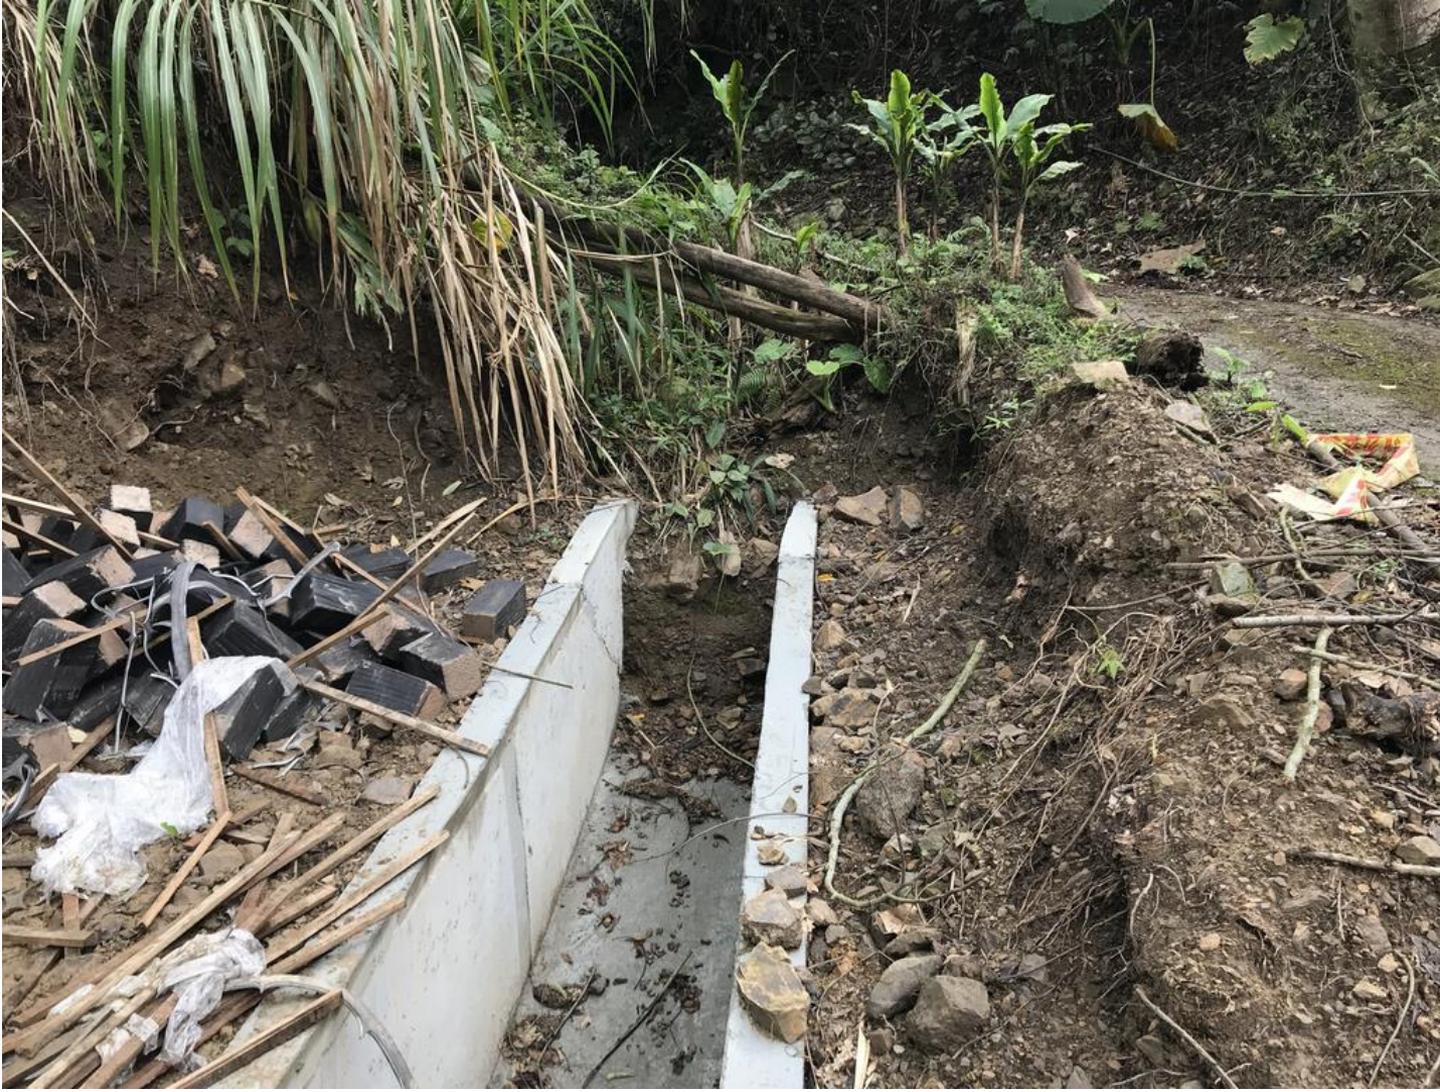
常見鄉村排水設計無收尾，無法排出或無法集水

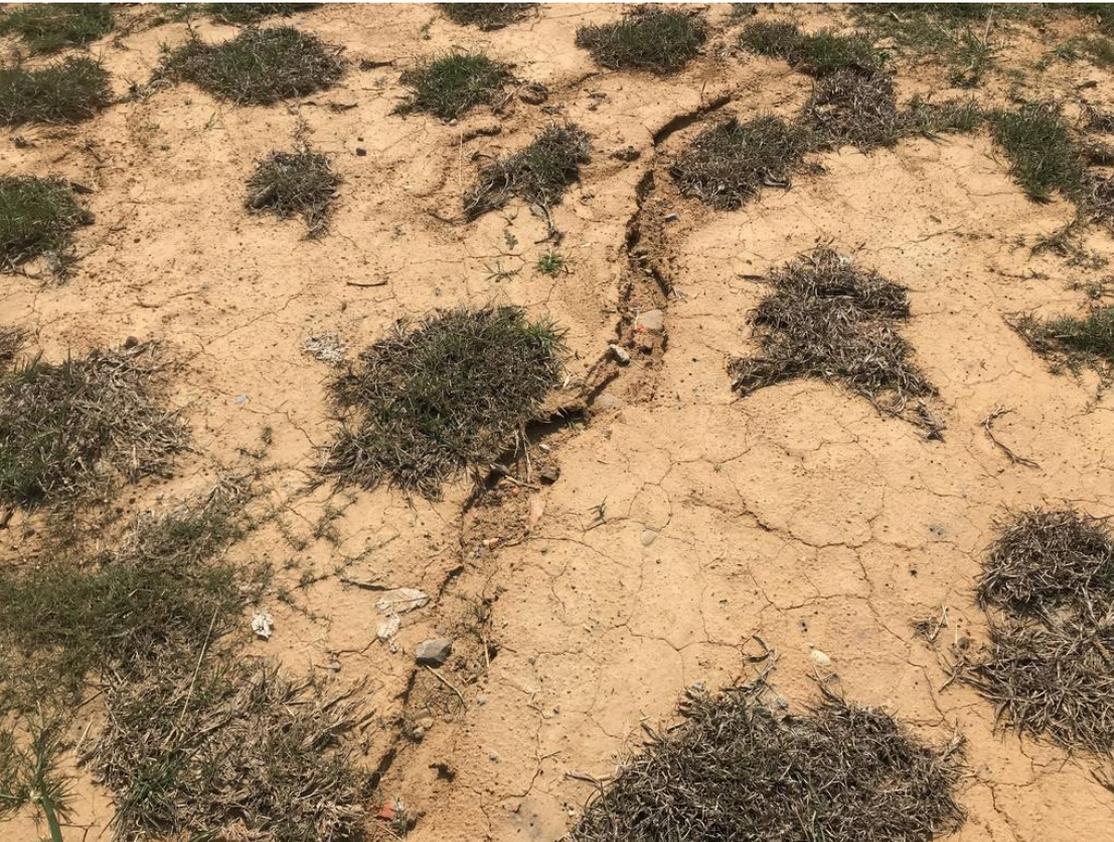
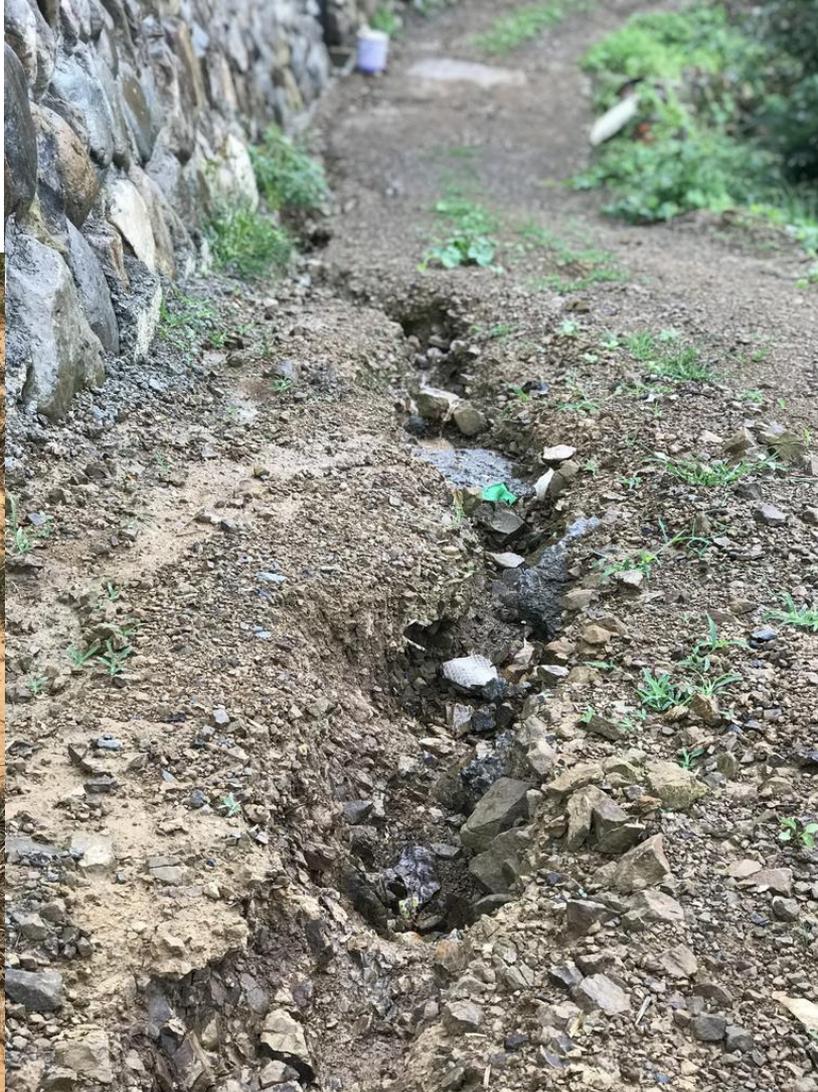
具坡度與植栽覆蓋度不足的裸露地常見蝕溝

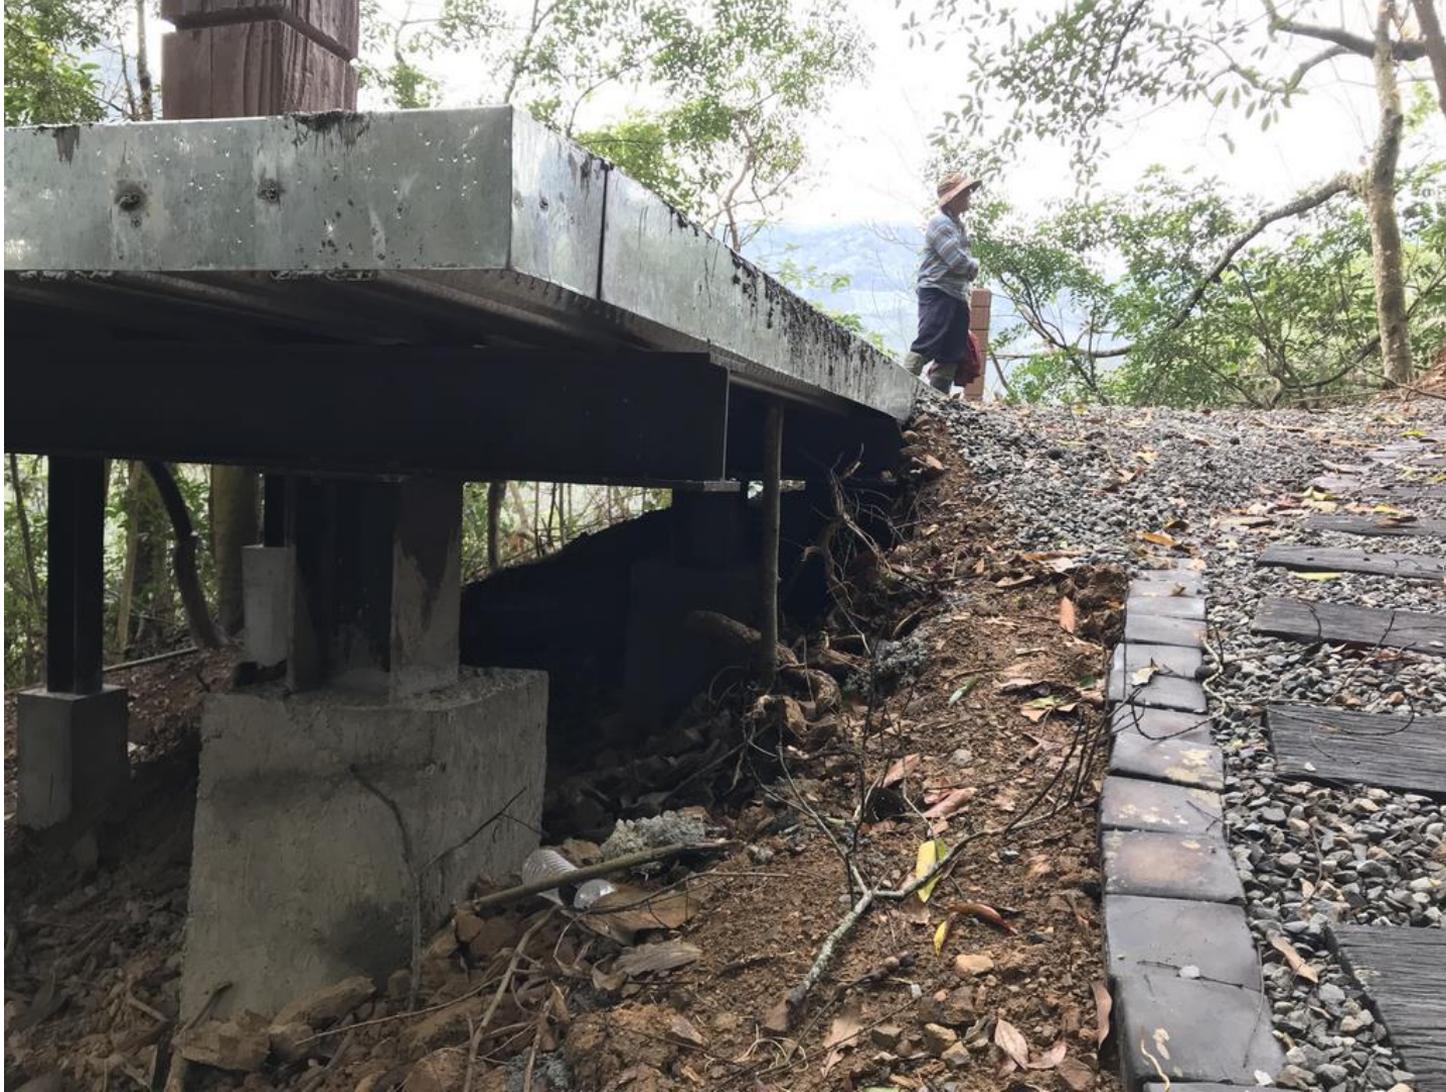
平台與斜坡步道
界面未做止檔土
方易流失
