從錯誤中學習

景觀生態工程常見缺失

主講人：張集豪

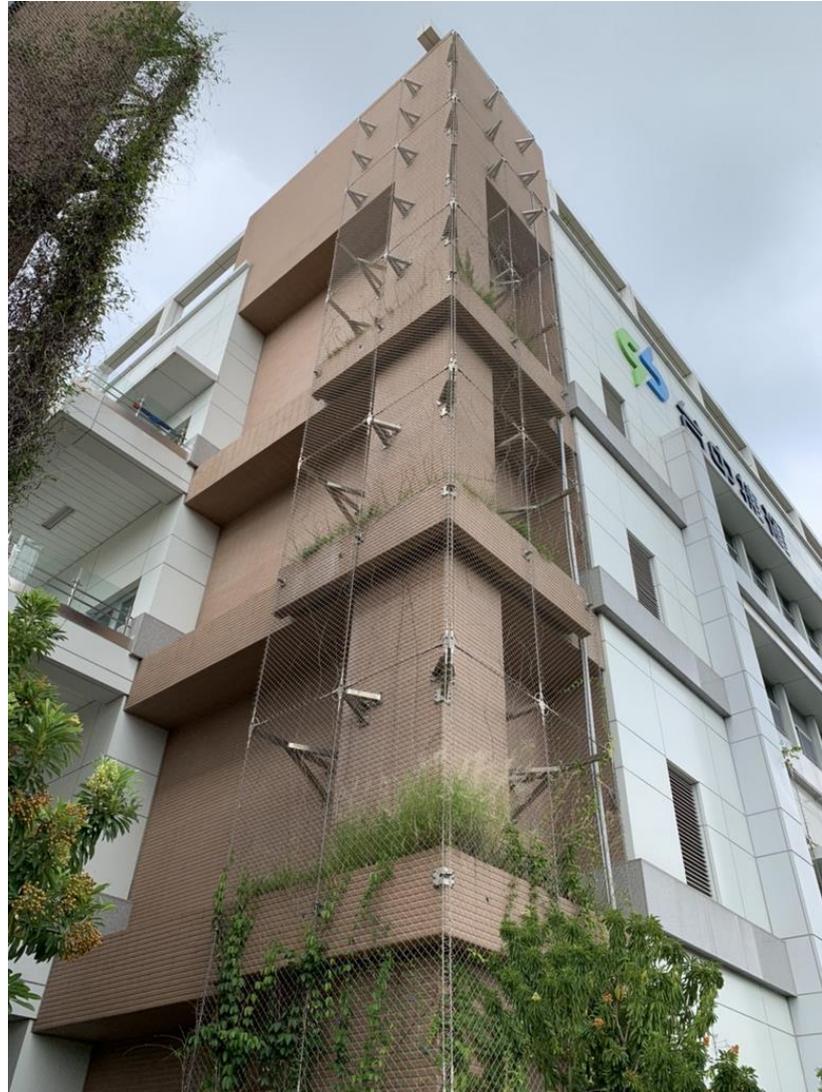
--台中捷運機場總站

未考慮未來維管動線

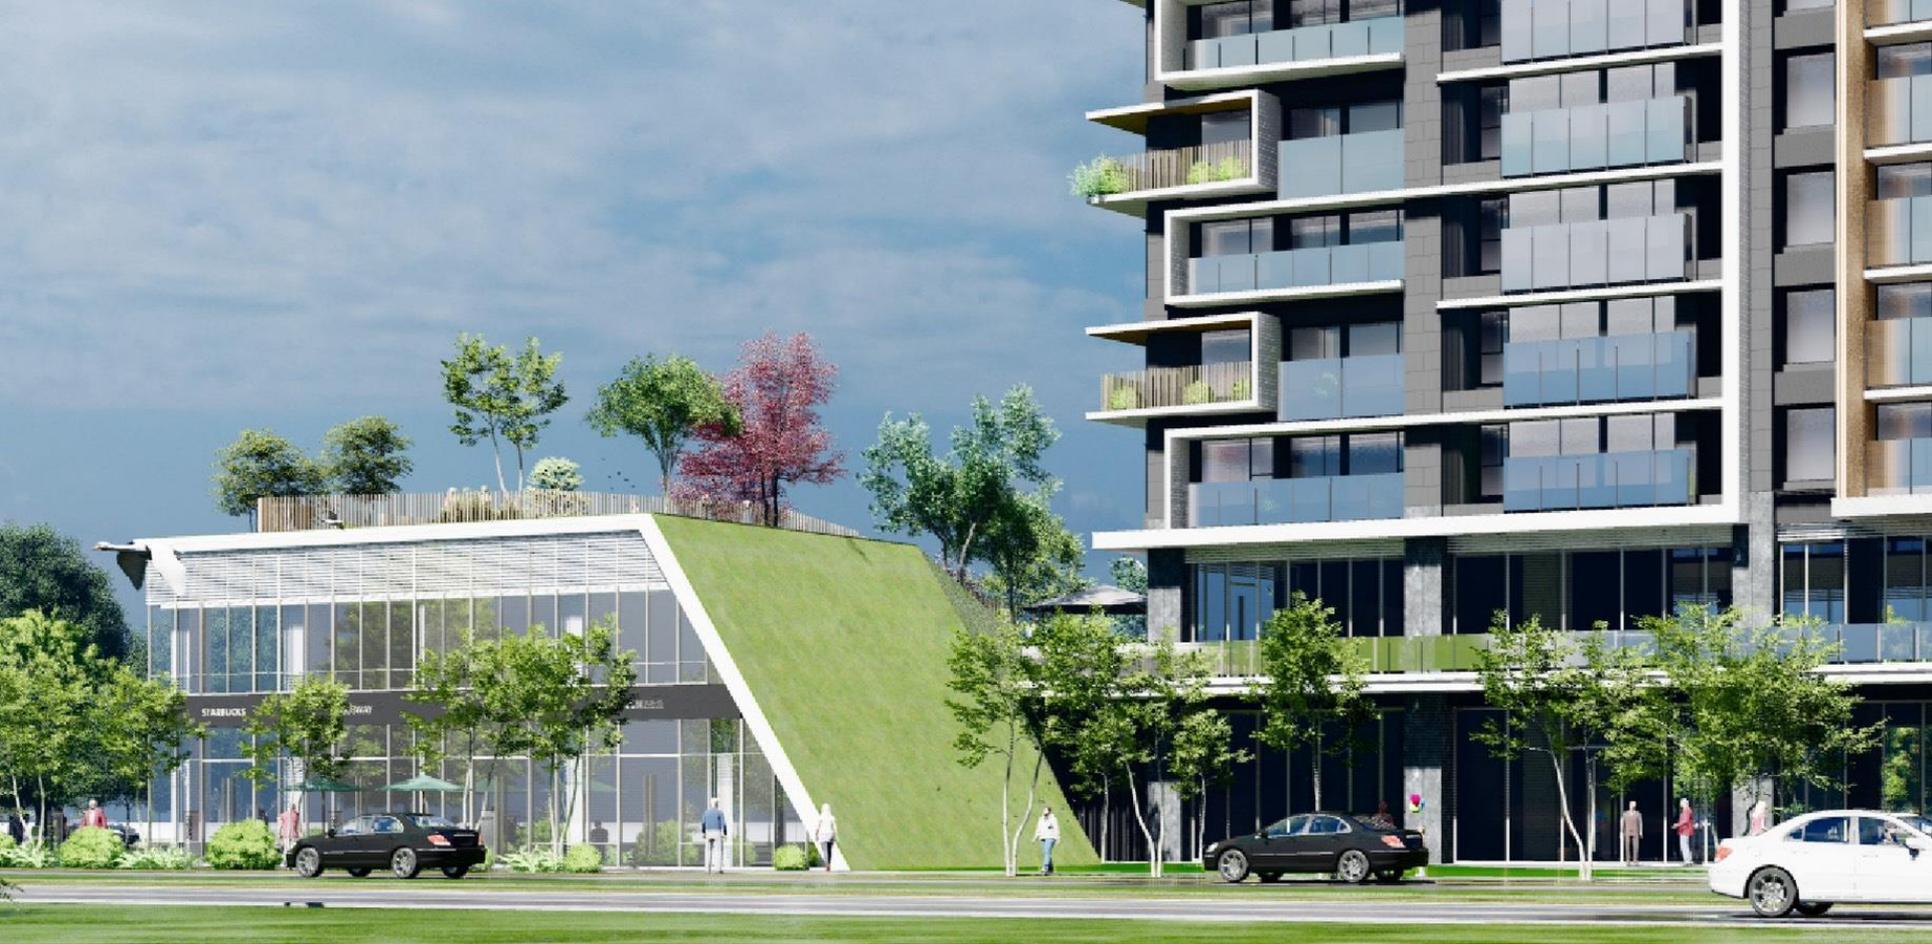
台中市北屯巨蛋商城集合住宅-----未考慮未來維管除草坡度動線

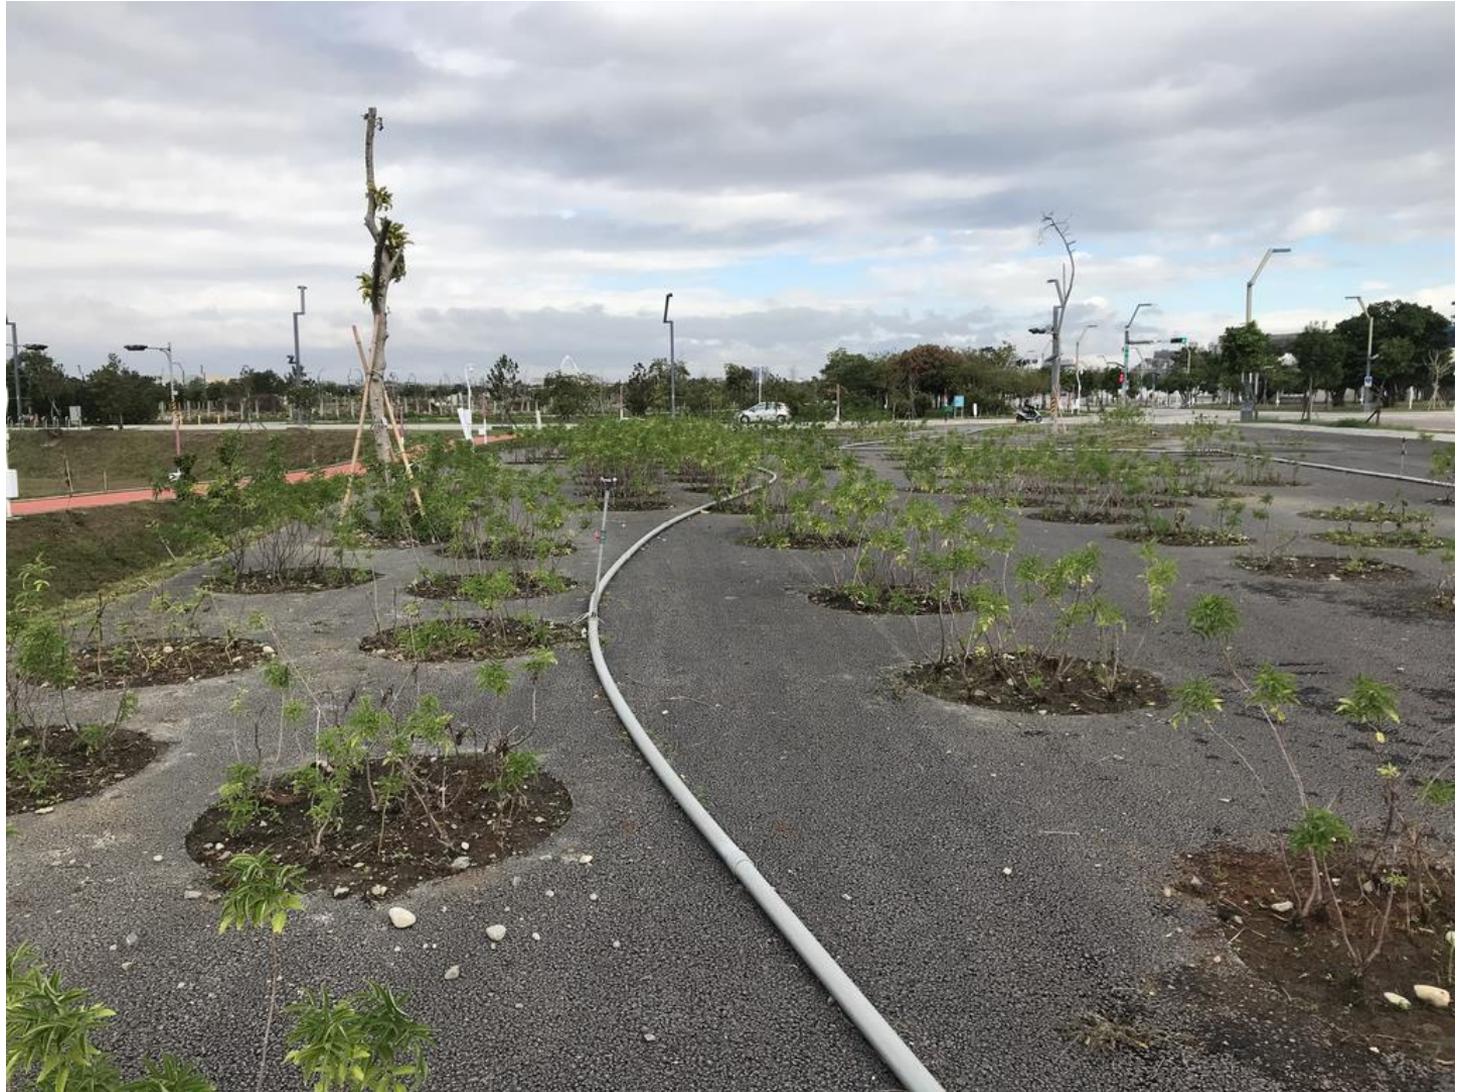
苗木品質不佳
種植密度過低

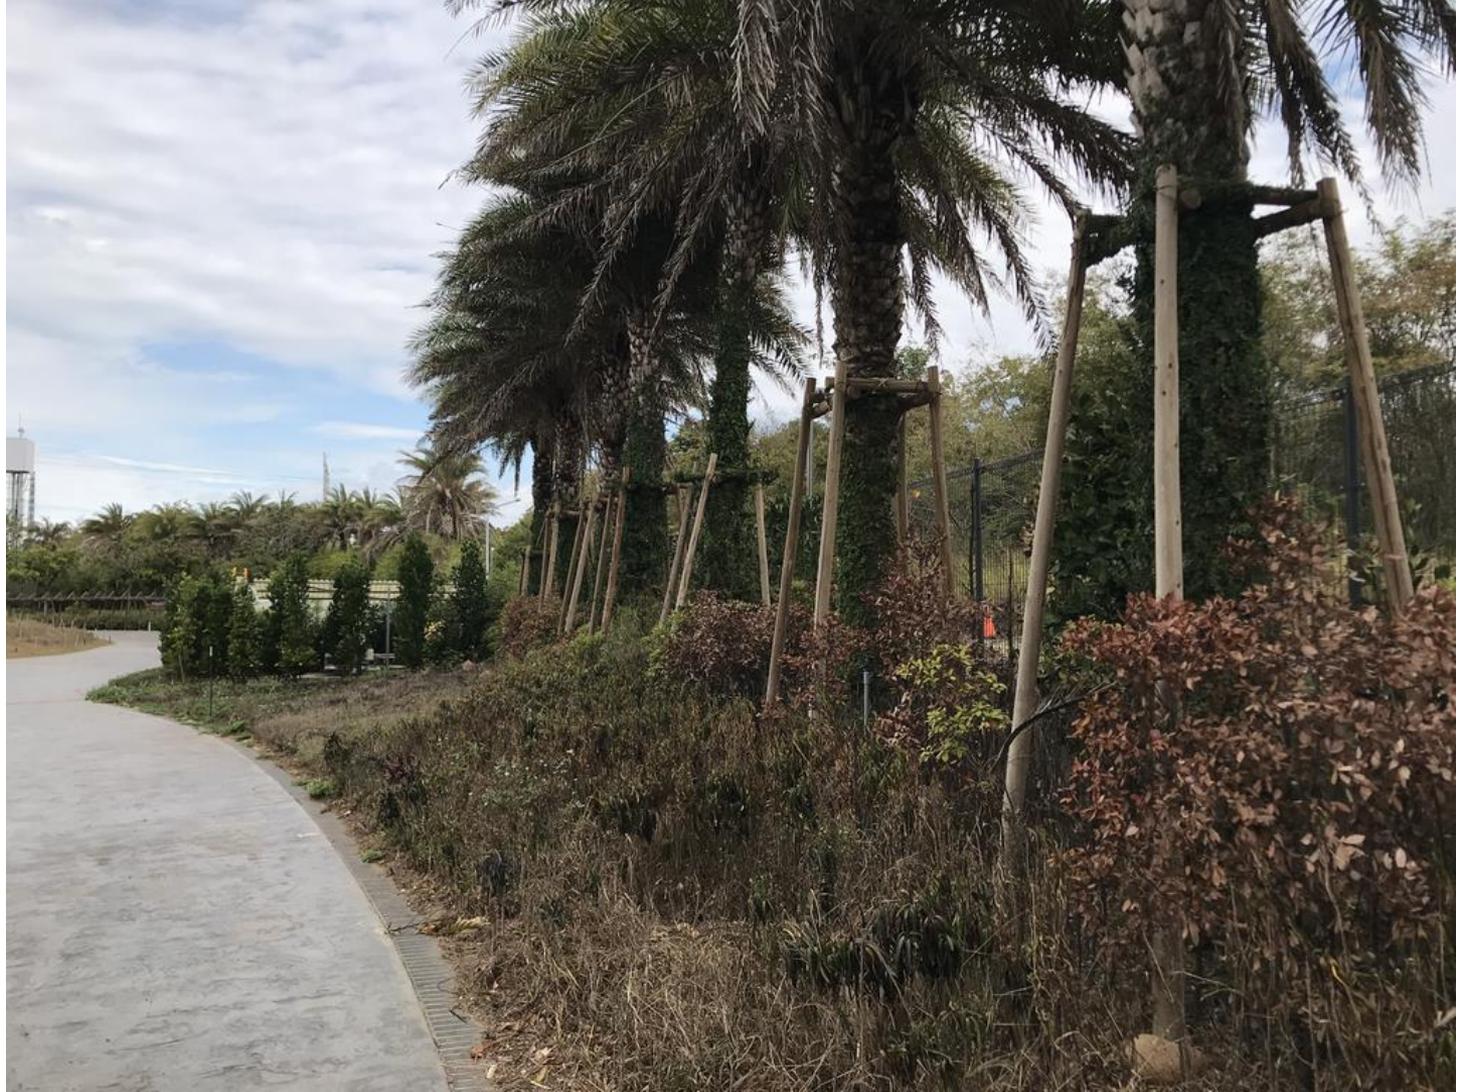
後續未編列維管
費，苗木死亡

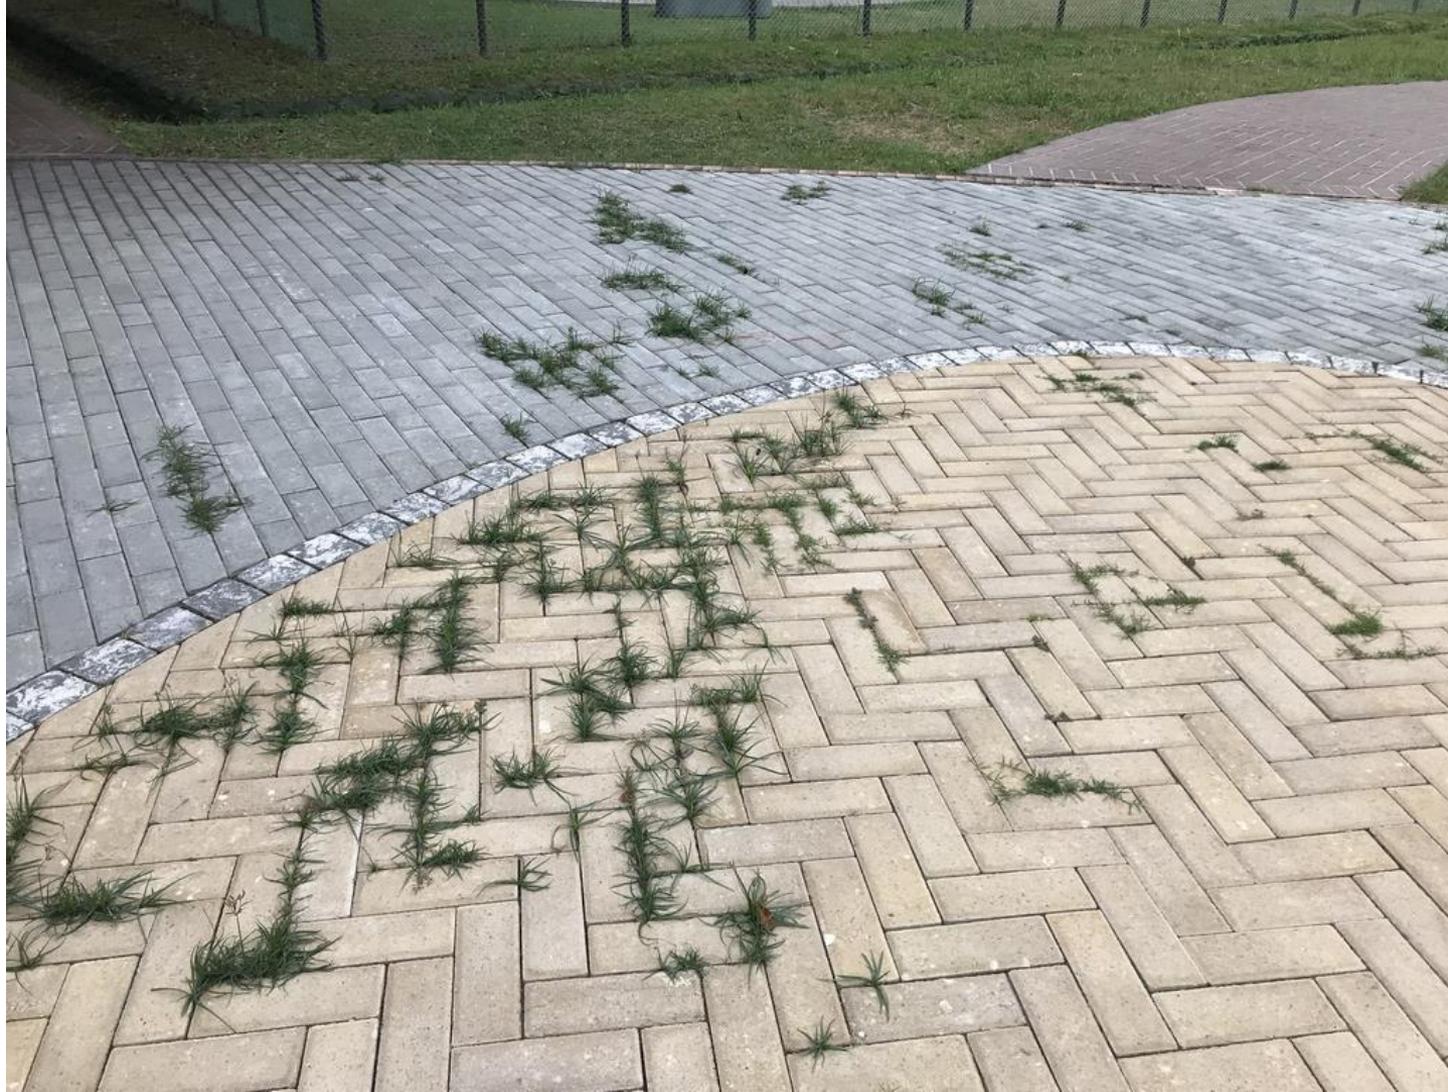
活鋪磚縫隙易長
雜草
