工程各週期檢核相關表
水庫集水區保育治理工程生態檢核表 主表(1/2)

工程基本資料	工程名稱 (編號)	111 年度臺北水源特定區 3 號集水區 治理工程	設計單位	山立工程顧問有限公司
	工程期程	111.5.9-111.10.5	監造廠商	山立工程顧問有限公司
	治理機關	經濟部水利署臺北水源特定區管理 局	營造廠商	捷暉營造有限公司
	基地位置	地點：新北市烏來區 集水區：_南勢溪_ 水系：_____ 段：_____ 1. 福山小型場周邊排水改善 2. 北 107 線 15k+300 設施改善 3. 信福路 120 巷邊坡滑落 4. 台 9 線 10K+340 坑溝整治	工程預算/ 經費	800 萬元
	工程緣由目的			
工程類型	<input type="checkbox"/> 自然復育、 <input checked="" type="checkbox"/> 坡地整治、 <input type="checkbox"/> 溪流整治、 <input type="checkbox"/> 清淤疏通、 <input checked="" type="checkbox"/> 結構物改善、 <input checked="" type="checkbox"/> 其他			
工程內容	排水改善、護岸修補、護岸新建、掛網整坡、新設固床工			
預期效益	<input type="checkbox"/> 保全對象(複選)： <input checked="" type="checkbox"/> 民眾(<input type="checkbox"/> 社區 <input type="checkbox"/> 學校 <input type="checkbox"/> 部落 <input type="checkbox"/> ____) <input type="checkbox"/> 產業(<input type="checkbox"/> 農作物 <input type="checkbox"/> 果園 <input type="checkbox"/> ____) <input checked="" type="checkbox"/> 交通(<input type="checkbox"/> 橋梁 <input checked="" type="checkbox"/> 道路 <input type="checkbox"/> ____) <input checked="" type="checkbox"/> 工程設施 (<input type="checkbox"/> 水庫 <input type="checkbox"/> 攔砂壩 <input type="checkbox"/> 固床設施 <input checked="" type="checkbox"/> 護岸) <inp

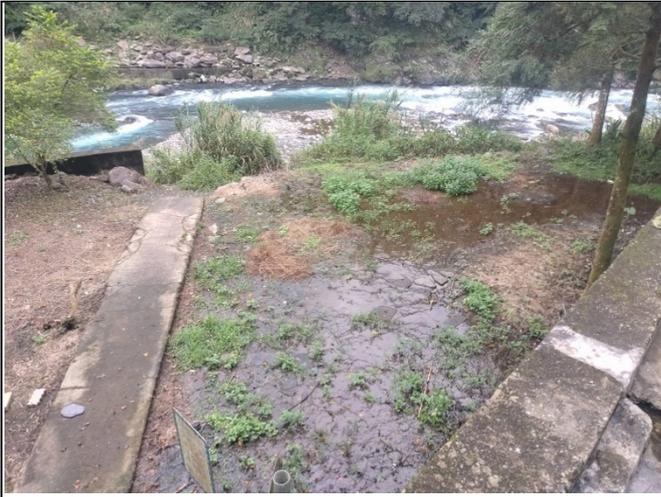
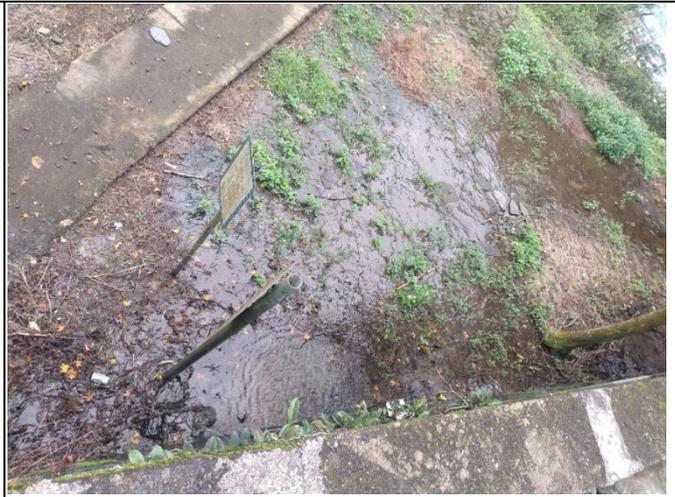
【工區 1 福山小型場周邊排水改善】

本案位於烏來深山，周遭環境生態良好，工程涉及土壤上類草澤漫地流區域，具生態議題。現勘預定治理區兩處主要水源頭跌水處有深約 30 公分草生水池，積滿後溢流漫出，於適當季節應為兩棲類、蜻蜓類與大型水生昆蟲繁殖地。水源可能匯集路面髒汙與少量家庭廢水，漫流草澤扮演類似濕地淨化水質功能(土壤過濾與植物根系吸收)，後匯入之溪流為水源區集水區，因此淨化水質之功能至關重要。

工程生態友善要點為維持水體滯留時間、自然基質維持(植生恢復潛力)、避免出現生物難以通行結構。為達成上述 3 點友善要點，建議可採透水材料設計水溝與靜水池，例如土包袋或固化土包袋，避免灌漿；順應既有草生水池製作淨水池，勿挖掉重做。水溝型態可考慮蜿蜒化，且出水口處不宜束縮，避免原漫地流無淘刷情形，集中水流後反而出現淘刷，誘發二次工程需求，應極力避免連鎖工程情形。

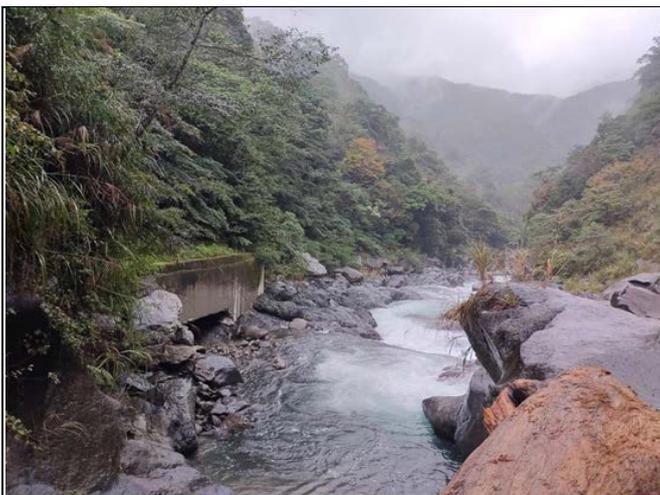
【工區 2 北 107 線 15k+300 設施改善】

本次現勘並未下溪抵達工程點位，僅於點位上邊坡之住戶討論。本案為既有護岸構造(約 20 公尺長)修補，護岸未緊貼常水位流路(對生態較友善)，由歷年空照圖可知既有護岸為 2017 年 4 月左右完工，位於常流水野溪順流左岸，該溪段前後幾無前期工程介入，為純天然野溪，生態議題高。工程生態友善要點為喬木保留、降低施工便道干擾、促進護岸不規則化、迴避水域。為達上述友善要點，建議採人力施工(因前期工程為人力施工)可將施工便道干擾最小化、喬木保留最大化，另填補掏空受損處時可考慮先於掏空處理設 PVC 管或魚槽磚再修補，使護岸不規則化。本案周遭皆為敏感棲地，殘餘混凝土殘材不可隨意傾倒，應攜回處理。

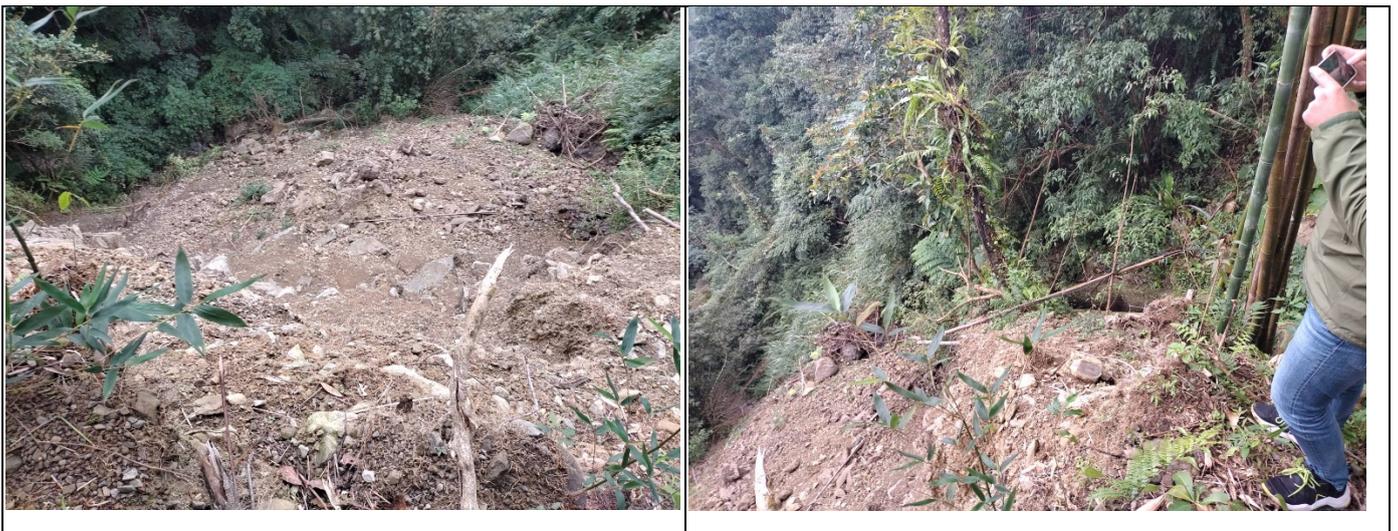
【工區 3 信福路 120 巷邊坡滑落】

本案為道路下邊坡崩塌，未能實際到達崩塌地下方，目前懷疑是基腳受溪流沖蝕導致上方坡面滑落，故欲新設護岸。護岸工程位於常流水溪流，周圍水陸域生態狀況良好，且未有前期工程進入，若欲興建護岸，生態議題重大(欲建固床工則更嚴重)。建議應先確認是否基腳受溪水淘刷導致崩塌，若非溪流侵蝕之崩塌則可僅針對坡面處理，生態議題大幅降低。若確認為溪流沖蝕導致，初步建議生態友善措施要點為迴避高度敏感之溪床棲地、降低對植被干擾。為達上述要點，建議護岸盡量遠離溪床避開水域，施工便道路線於規劃設計階段與檢核團隊討論。本案生態議題重大，實際工項、量體、動線應於設計階段詳細討論。

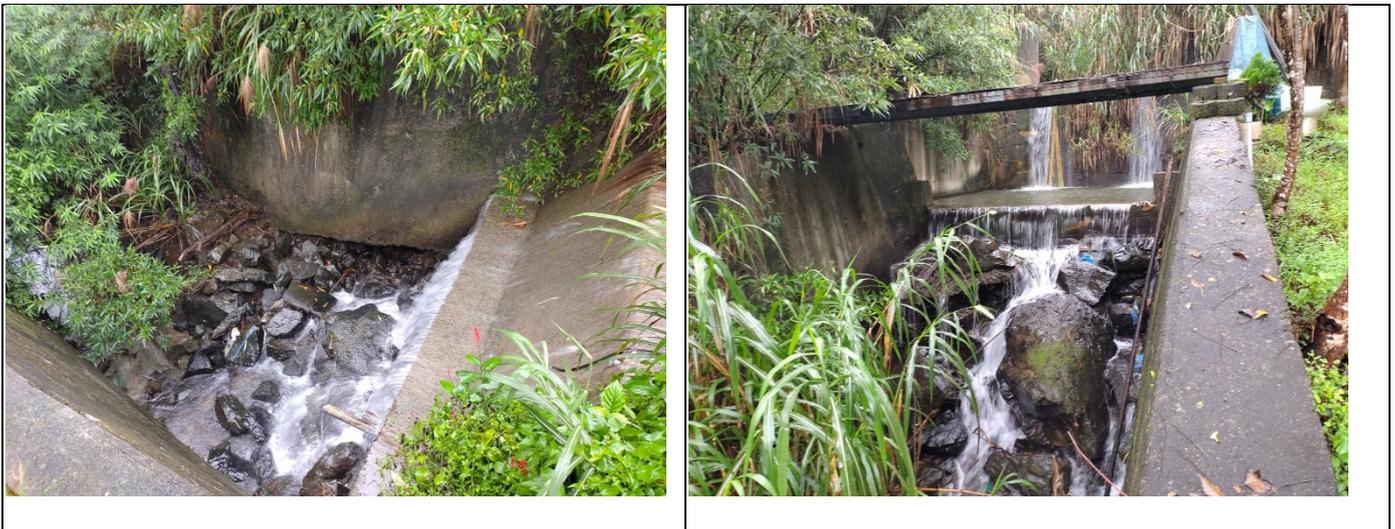
【工區 4 台 9 線 10K+340 坑溝整治】

因地主沒開門，故本案勘查未能近看施工位置。本案有早期 RC 構造物建於常流水坑溝中，週圍植被已恢復完整、天空鬱閉度佳，生態議題高。生態友善要點為喬木保護、自然溪床保護，為達上述要點，建議採點狀填補洶空點位，並考慮於洶空處理設空 PVC 管或魚槽磚後灌漿，以增加棲地多樣性。

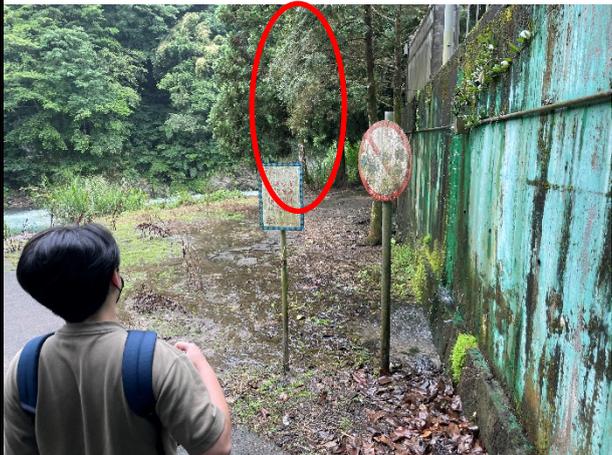
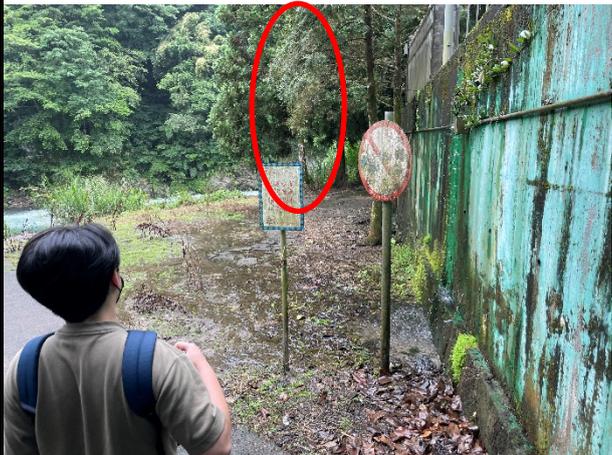
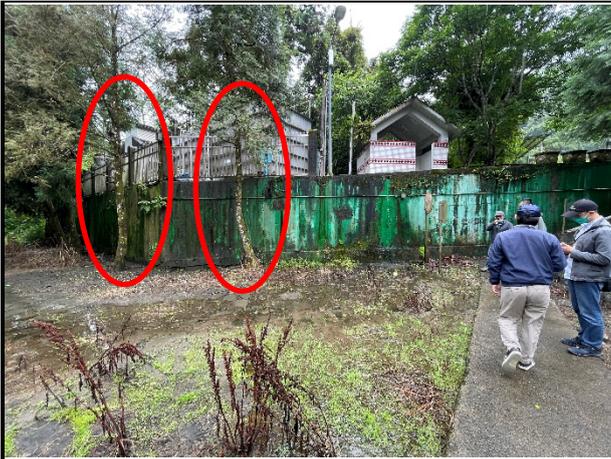
勘查日期	民國 111 年 5 月 17 日	填表日期	民國 111 年 5 月 17 日
紀錄人員	劉家瑞	勘查地點	新北市烏來區 4 工區
人員	單位/職稱	參與勘查事項	
胡凱榮	臺北水源特定區管理局保育課/副工程司	說明工程目的緣由、現況概述	
賴協和	臺北水源特定區管理局保育課/正工程司	說明工程目的緣由、現況概述	
鄒鎧帆	山立工程顧問有限公司/規劃設計監造廠商	設計廠商協助說明工程內容與提供工程相關基本資料	
莊智賢	山立工程顧問有限公司/規劃設計監造廠商	設計廠商協助說明工程內容與提供工程相關基本資料	
劉奕謹	捷暉營造有限公司/施工廠商	施工廠商現場會勘	
劉家瑞	國立臺灣大學/生態檢核團隊	專業生態人員現場會勘	
現場勘查意見		處理情形回覆	
提出人員(單位/職稱):劉家瑞/生態檢核團隊		回覆人員(單位/職稱):	
<p>【工區 1 福山小型場周邊排水改善】 本案設計已照前次會勘意見修正，本次會勘確認現場可能影響之喬木 3 棵如下圖，施工前請標記或包覆保護措施，生態友善意見如下： 【迴避】 工區保留喬木 【迴避】 工區保留泥灘地</p>

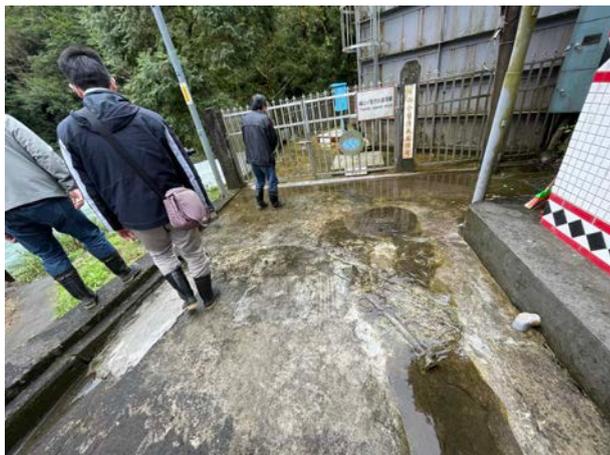
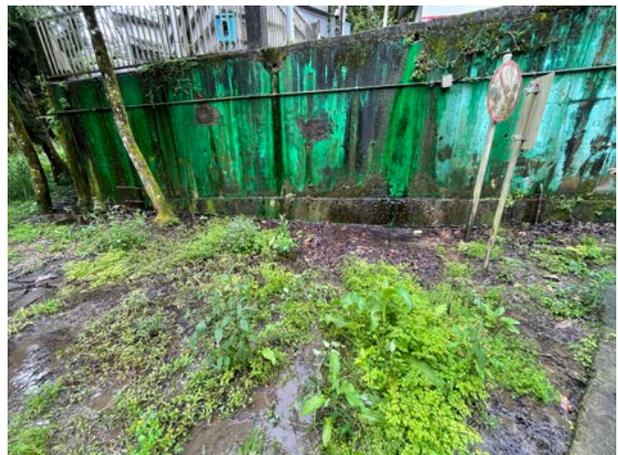
【工區 1】福山小型場周邊排水改善(1110224)

3.生態棲地環境評估：				
<p>【工區 1 福山小型場周邊排水改善】</p> <p>本案可分為 2 區域說明，上方區域為公廁至小型廠前，進行排水改善，此區域無涉及生態議題；下方區域為步道旁，因長期有排水注入，已形成草澤，植生良好且保持潮濕、泥濘的土</p>

壤環境，為兩棲類及小型爬蟲類的優良棲地，建議予以保留或設置為水池/水溝模式，保留原有土壤特性並與步道分離，可維護生態友善及防止步道泥濘。

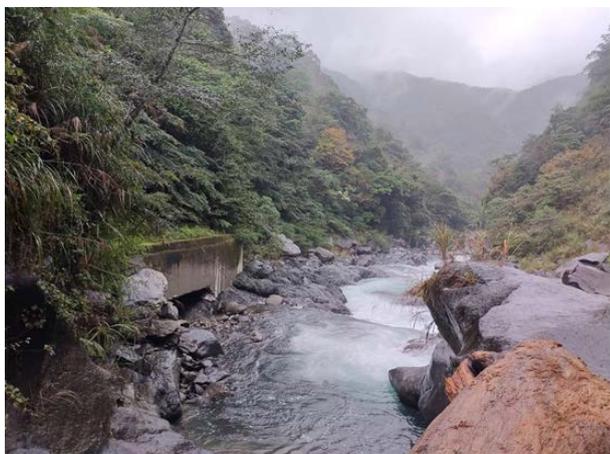
【工區 2】北 107 線 15k+300 設施改善(1101201)

本案為既有護岸修補，因鄰近野溪具有高度生態議題，設計團隊以人力施工方式處理，對生態友善程度高，建議如能使修補處粗糙化，對於生態更為友善，另本案周遭皆為敏感棲地，殘餘混凝土殘材不可隨意傾倒，應攜回處理。

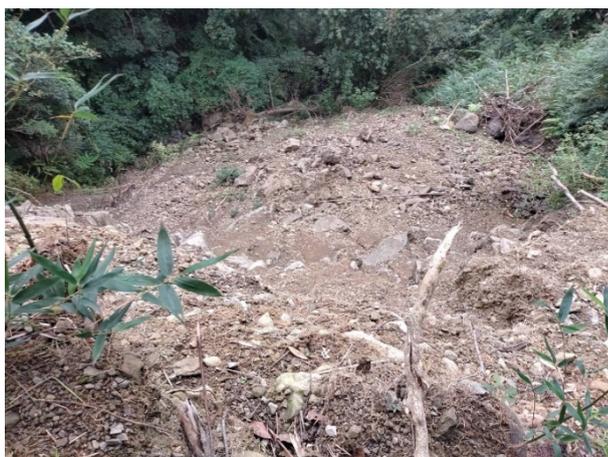
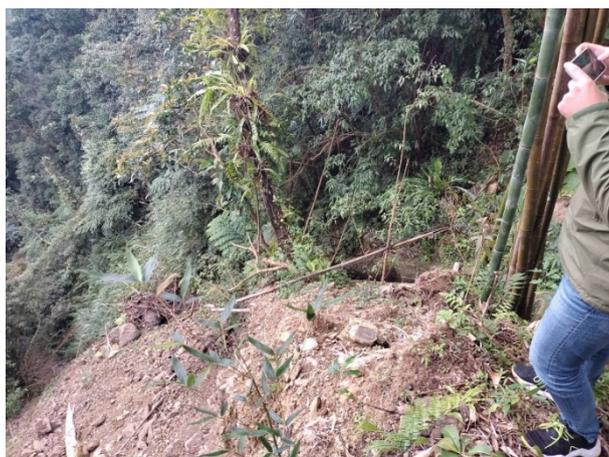
【工區 3】信福路 120 巷邊坡滑落(1101201)

本案為道路旁邊坡坍塌，下方為自然野溪，設計圖以自由型框護坡植生，未涉及下方野溪，生態議題較小，建議植生種類需考量現地，避免影響自然演替，選用種類建議以現地原有樹種為主，或不另行種植，待土壤內種子或鄰近植物自然傳播。

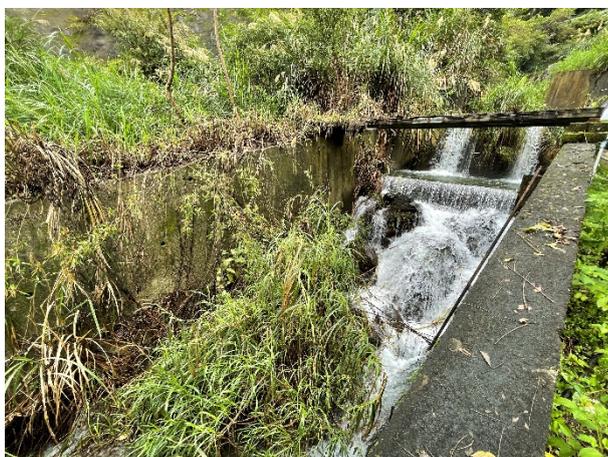
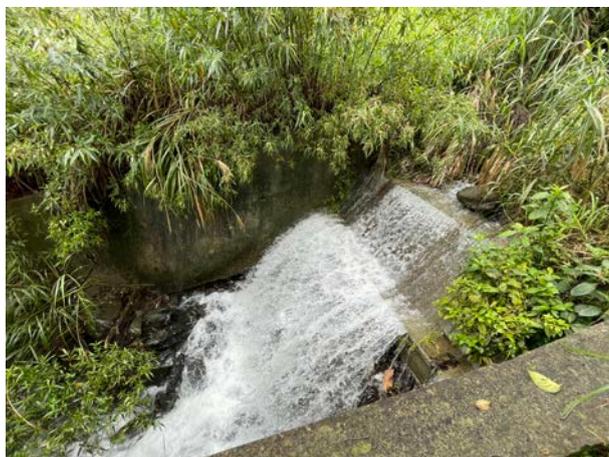
【工區 4】台 9 線 10K+340 坑溝整治(1110224)

本案為既有 RC 溝渠邊坡掏刷修補，順流左岸為民眾私有地(道路)，順流右岸為自然雜木灌叢，現場溝渠邊坡有多處掏空，溪床內有巨石堆積，建議採點狀填補掏空點位，並考慮於掏空處理設空 PVC 管或魚槽磚後灌漿，並保留溪床內巨石，以增加棲地多樣性，固床工設置必要性請再評估，另於溪床內有發現 1 棵茄苳喬木，如可能請盡量迴避。

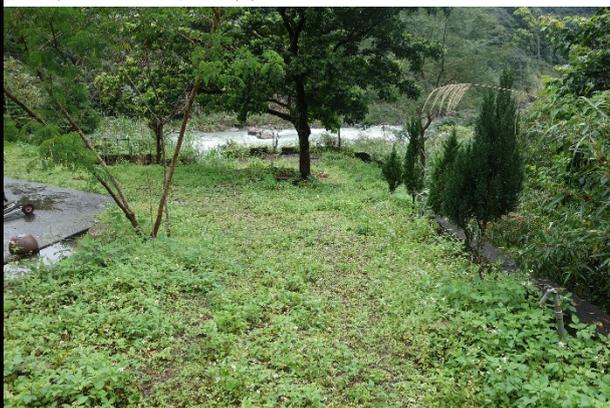
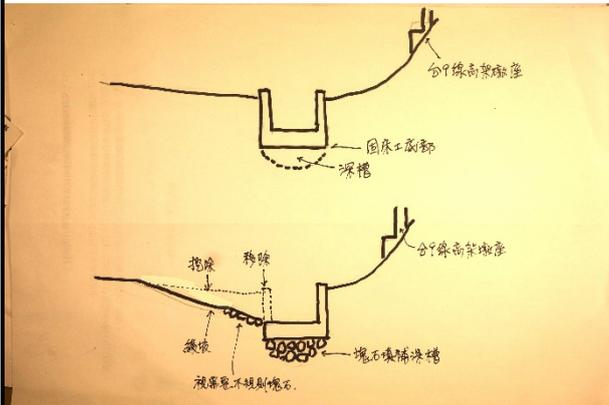
設計示意圖

一、本案完工只十多年，但基腳已淘空嚴重。若仍在原有思維下修補，是否再十來年又再修補？應思考是否有突破的方法。

三、河床中不少大塊石，提案人張先生表示這些塊石從完工後從沒動過。基腳有塊石處沒有淘空，淘空處都沒有塊石。

右方以下溪槽可填補墊高恢復原溪床高度，此部份溪岸可挖低。

1. 感謝指導，該工區集水區面積達 59.3ha，且現況因坡度較陡，導致流速過快向下刷深掏空兩側護岸基礎，為避免再發生掏空之情事，故建議施作橫向固床工，以有效減緩河床坡度、降低流速及沖刷力，並能營造既有固床工前方深潭空間。
2. 遵照辦理，將於承商進場時要求盡速施作右岸基礎補強。
3. 遵照辦理，將於承商進場時律定須保留河中之巨塊石，並將於基礎補強施作完畢後利用現地塊石擺放至基礎前方加強保護。
4. 感謝指導，將利用現地大、中塊石填補固床工下游掏空處。
5. 感謝指導，因該處護岸為早期機關所施作之構造物，仍然具有完善的擋土支撐作用，經溝通，左岸地主李小姐並對於拆除護岸後之安全性有所疑慮，另若拆除構造物放緩坡面，以鋪石保護，除拆除費用，另需整地及鋪石等費用，造成工程費用增加，故建議保留既有構造，以點狀修補基礎掏空處之方式處理，較可節省經費。

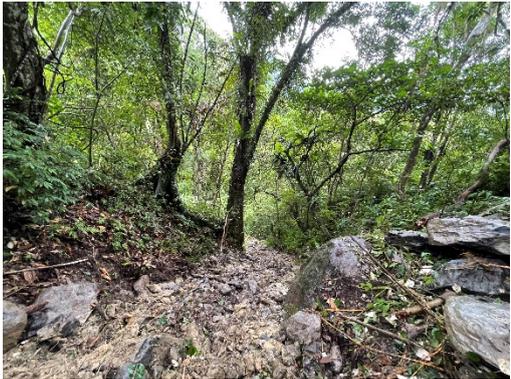
勘查日期	民國 111 年 6 月 10 日	填表日期	民國 111 年 6 月 10 日
紀錄人員	劉家瑞	勘查地點	信福路 120 巷邊坡滑落
人員	單位/職稱	參與勘查事項	
劉奕謹	捷暉營造有限公司/施工廠商	施工廠商現場會勘	
劉家瑞	國立臺灣大學/生態檢核團隊	專業生態人員現場會勘	
現勘意見		處理情形回覆	
提出人員(單位/職稱)_劉家瑞/生態檢核團隊__		回覆人員(單位/職稱)_____	
<p>1. 檢視本案施工便道，無砍伐喬木情況，請於施工完畢後盡可能復舊。</p>

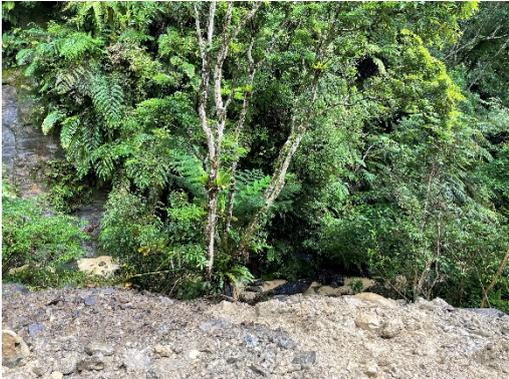
<p>2. 本案崩塌地下方有一天然野溪，現場察看工程不會直接影響，惟施工所用之混凝土材料請勿進入水中，影響水質。</p>

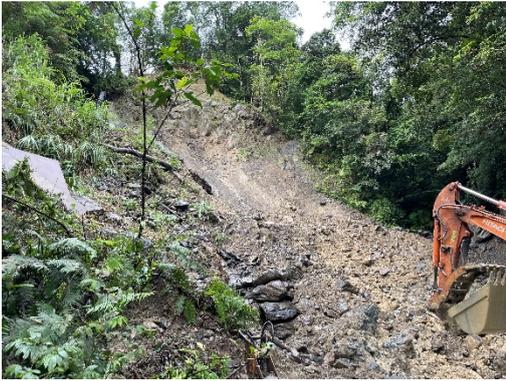
3. 本案經連日大雨，崩塌地有再崩塌情況，請務必注意施工安全。
