**附表 1 生態專業人員/相關單位意見紀錄表**

| 工程名稱 | 雲林縣三條崙海堤環境改善工程(三期)及臺南市雙春海岸養灘工程委託規劃設計 | | |

**附表 2 生態評估分析紀錄表**

**附表 3 生態保育措施及討論紀錄**

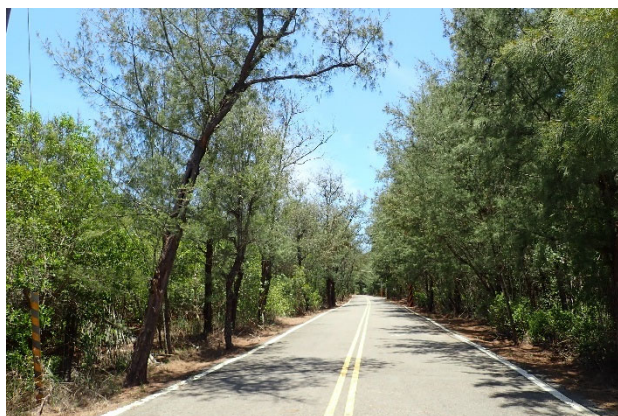
a.堤後既有道路兩側保安林，林況相對良好，左為內陸側，右為魚塭側。

| 1. 三條崙預定工區旁的保安林林相良好，應盡量縮減其影響範圍，可考量移植影響範圍內，條件良好的植株，作為後續補植的植株。 | 1. |

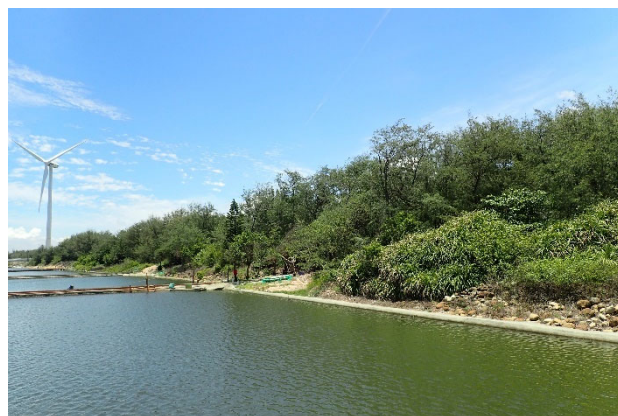
b.預定工區堤前現況

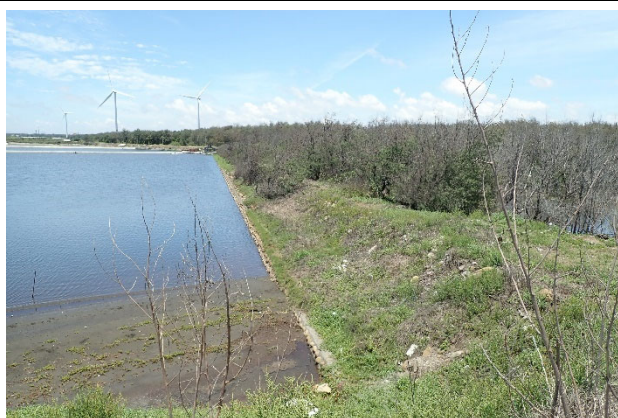
c.預定工區南端現況，堤前仍為魚塭。

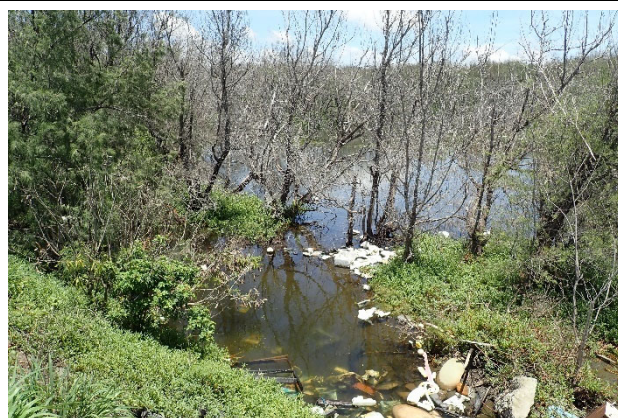
d.預定工區南端現況，堤後現為水域環境，靠堤側旱季水域面積會縮減，有乾涸可能。

| 4 | 三條崙海堤南端規劃可能影響現有水域環境 | 工區南端依規劃，部分水域面積可能會受影響而填平，進而導致水生物小區域滅絕 | 迴避：<br>縮小：<br>減輕：設立阻水設施，以人工方式將水生物移至其他水域。<br>補償： |

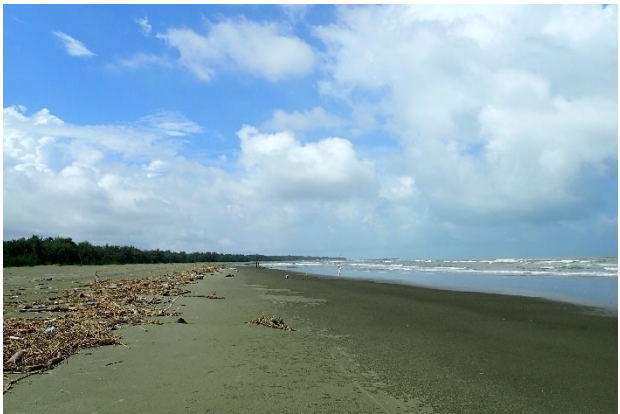
| e.工區北端潮間灘地相當廣，漂流木堆積處大致為高潮線。潮間帶布滿雙扇股窗蟹濾食形成的擬糞。 | f.潮間帶有相當龐大的蟹類活動痕跡。圖為雙扇股窗蟹濾食形成的擬糞，如圖中顆粒狀。 |

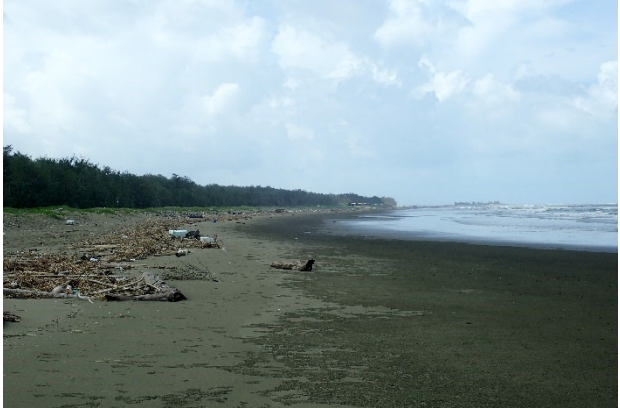
| g.北端往南約500公尺後，明顯可見潮間帶內縮。高潮線與防風林前沙丘距離越來越近。 | h.防風林前有沙丘，防風林林相大致良好，靠海側有較多枯木，林緣沙丘有較大面積的馬鞍藤覆蓋。 |

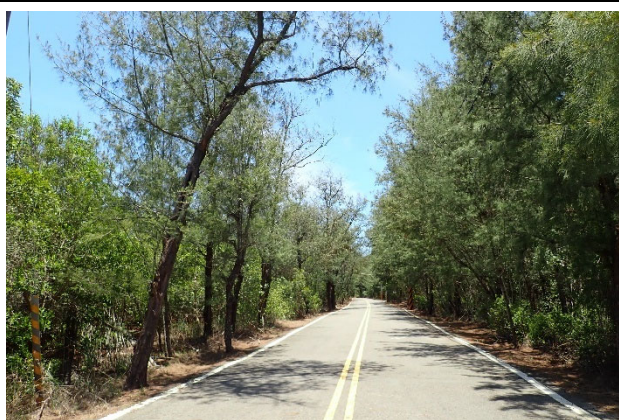
a.堤後既有道路兩側保安林，林況相對良好，左為內陸側，右為魚塭側。

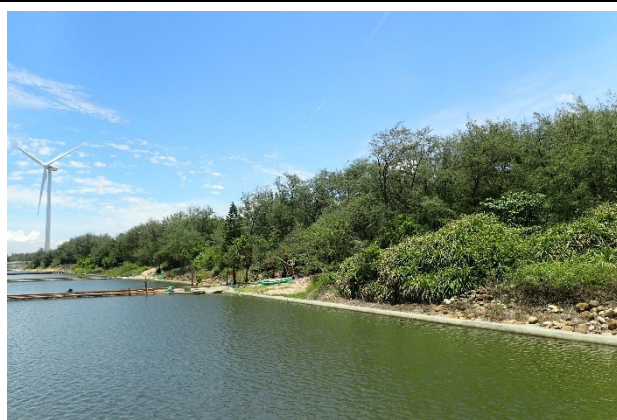
b.預定工區堤前現況

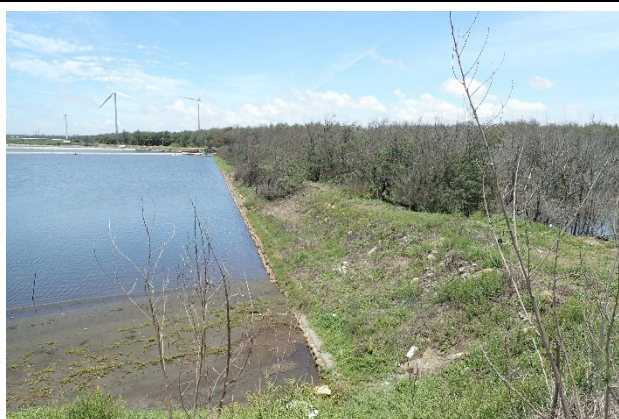
| c.預定工區南端現況，堤前仍為魚塢。 | d.預定工區南端現況，堤後現為水域環境，靠堤側旱季水域面積會縮減，有乾涸可能。 |

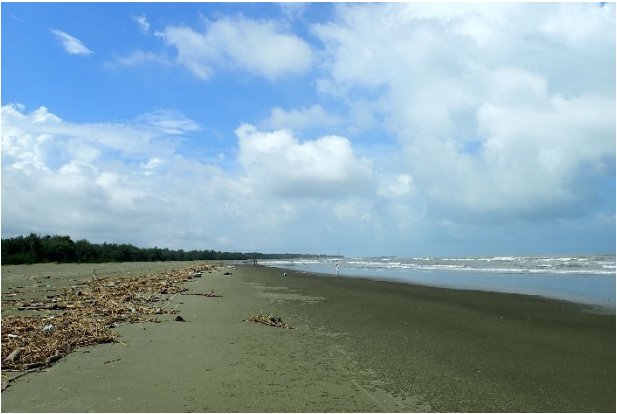
| e. 工區北端潮間灘地相當廣，漂流木堆積處大致為高潮線。潮間帶布滿雙扇股窗蟹濾食形成的擬糞。 | f. 潮間帶有相當龐大的蟹類活動痕跡。圖為雙扇股窗蟹濾食形成的擬糞，如圖中顆粒狀。 |

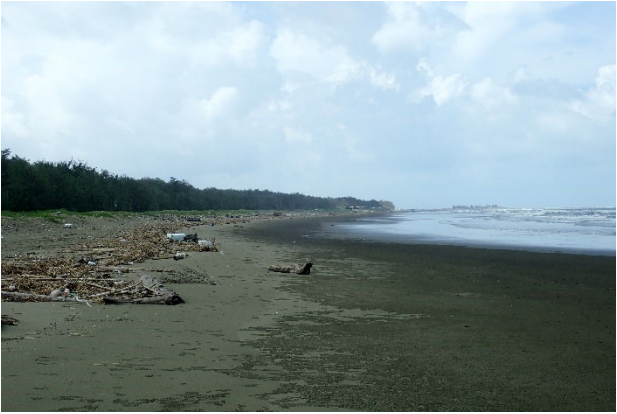
| g. 北端往南約500公尺後，明顯可見潮間帶內縮。高潮線與防風林前沙丘距離越來越近。 | h. 防風林前有沙丘，防風林林相大致良好，靠海側有較多枯木，林緣沙丘有較大面積的馬鞍藤覆蓋。 |

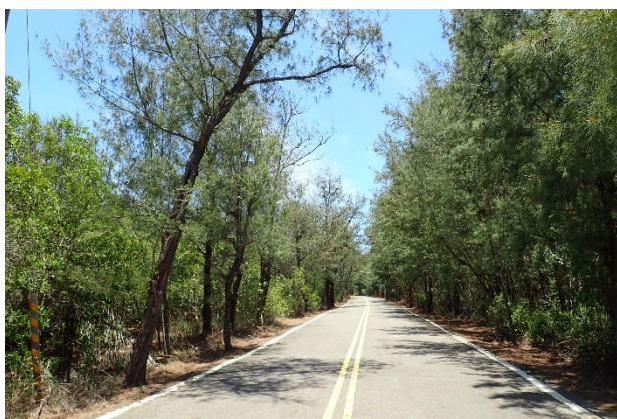
a.盡可能減少保安林擾動面積，特別是預定工區外的保安林地。

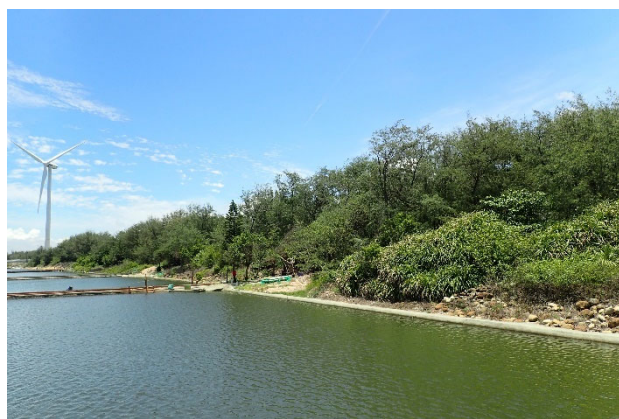
b.靠魚塢側的保安林，部分將被剷除，剷除面積應以工程最小所需面積為主。

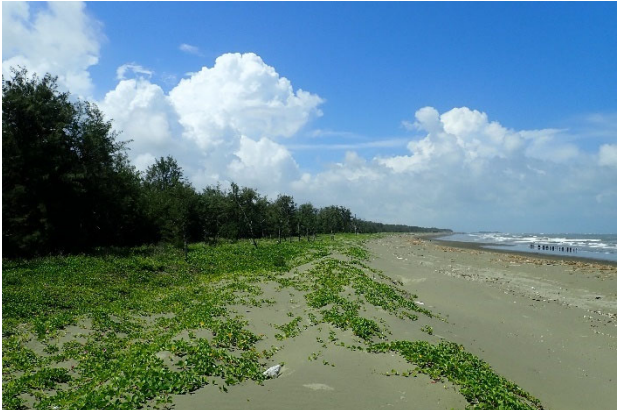
| <p>c.防風林林相相對完整、穩定，工程相關便道、料區等，應避免於新闢。同時應明確界立工區範圍，減少工程對區外的擾動。</p> | <p>d.迴避工程影響範圍外的潮間灘地</p> |
