**橫溪溪東 8 號堤防改善工程 核定階段附表 P-01(1/2)**

## 橫溪溪東 8 號堤防改善工程 核定階段附表 P-01(2/2)

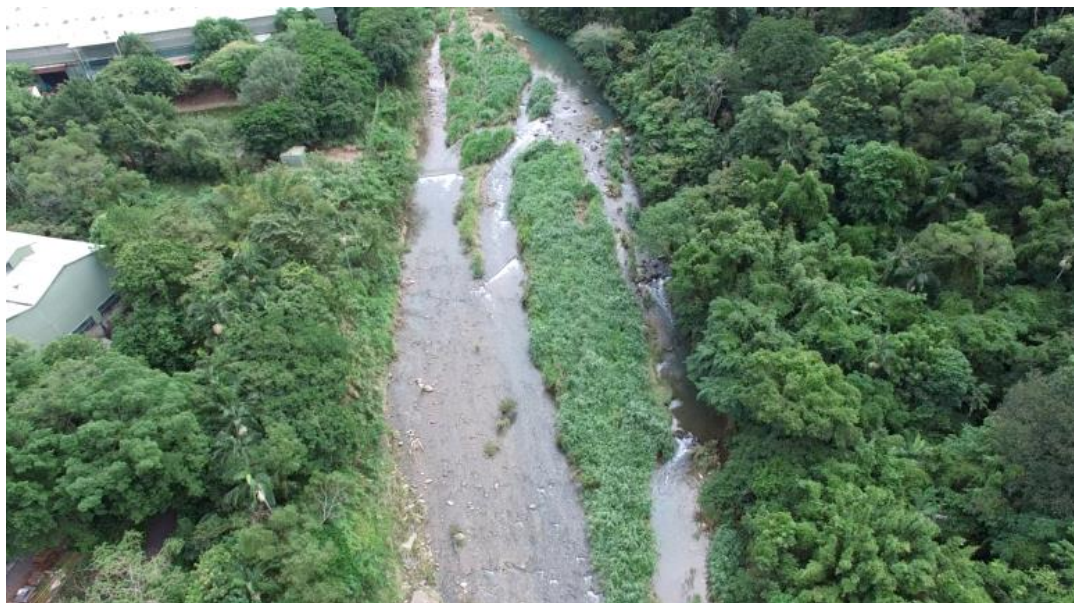
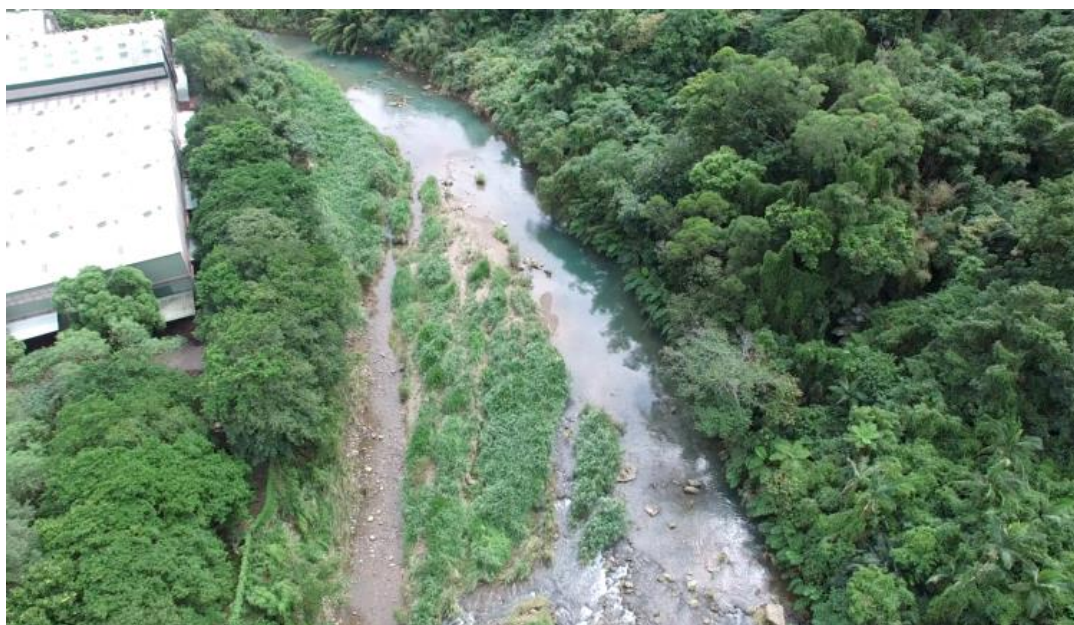
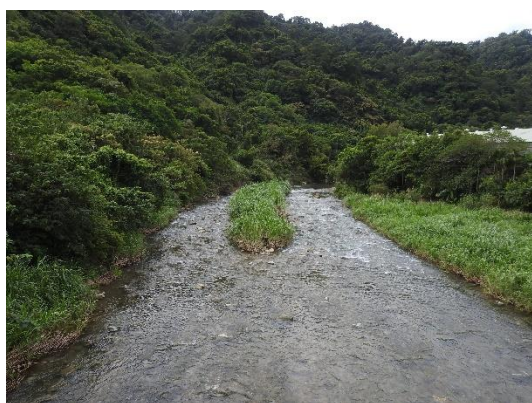
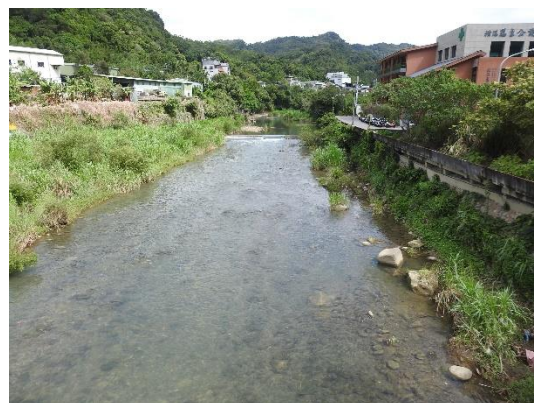
110/10/19 工程預定地

| 勘查意見 | <input type="checkbox"/> 優先處理<br><input type="checkbox"/> 需要處理<br><input checked="" type="checkbox"/> 暫緩處理：本河段左岸為密度極高之原生樹林，且河道水域棲地多樣，底質多樣性也高，為都市區域周邊生態環境很好的河段，建議暫緩處理。<br><input type="checkbox"/> 無需處理<br><input type="checkbox"/> 非本單位權責，移請(單位：_____)研處<br><input type="checkbox"/> 用地取得問題需再協調 | | | | | |

- 1.「迴避」工程預定施作河段左岸為完整原生樹林，右岸也具有 5-15 米寬之原生樹林，樹林綠帶可以調節氣候、淨化空氣、根系亦可幫助固定土砂達成水土保持，且工區周邊淺山環境也曾記錄多種保育類鳥類，在工區周邊綠帶很有可能為鳥類潛在棲息空間的情況下，不建議以工程方式擾動既有棲地環境。
- 2.「縮小」若因河防安全考量，需於此河段興建堤防，建議縮小工程擾動範圍，盡可能保留現有原生種喬木，讓現地植生自然落種，增加植栽生長機會。
- 3.「減輕」因工程臨近水域環境施作，建議設置排擋水設施，使水流不經過正在施工的區域以維持橫溪水質。
- 4.「減輕」如因工程需求需暫置土方、機具等，應避免使用有植物生長的區域，優先使用既有建成地區(例如堤防、道路、人為產生的空地等)或裸露地。
- 5.「減輕」如機具需過水，應另架涵管或鐵板作為跨水施工便道，避免機具入水擾動底質。
- 6.「減輕」建議在符合整體河防安全的前提下，盡可能減少混凝土使用量，並考量以卵礫石(以轄區內疏濬之土石為第一優先)、木材、覆土等自然基質施作之可行性。
- 7.「其他」於施工前教育訓練時將外來種斑腿樹蛙資訊納入訓練內容(參考林務局摺頁內容)，若施工過程中發現其蹤跡需立即通報新北市農業局(02-29603456 轉 3122)或臺灣兩棲類動物保育協會進行處理，不可讓施工過程產生的棲地劣化導致外來種擴散。
