經濟部水利署
提案階段現場勘查紀錄表

| 工程主辦機關 | 第二河川分署 | 勘查日期 | 民國 112 年 10 月 17 日 |
| 提案工程名稱 | 後龍溪石圍牆二號護岸構造物維修改善工程 | | |

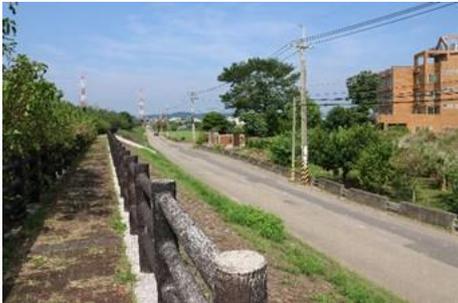
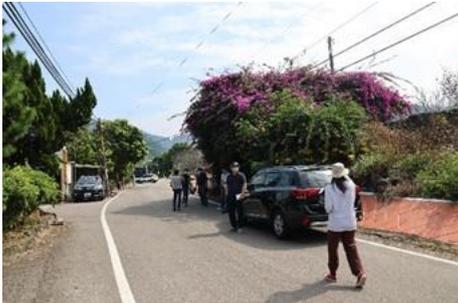
| <p>1.陸域生態環境現況描述： 本工區範圍週邊以水稻田環境為主，偶爾穿插果園、菜園等旱田，以及演替初期之樹林、竹林、草叢環境。較常見的野生植物，包括原生種植物例如構樹、小桑樹、茄冬、桂竹等，以及外來種植物例如銀合歡、龍眼、大花咸豐草等，皆為台灣低海拔演替前、中期常見植物，未見稀有植物。陸域動物除了鄰近後龍溪河道，周圍亦有許多農地或林地環繞，較可能出現陸域動物包括石虎、鼬獾等哺乳類，黑眶蟾蜍、拉都希氏赤蛙等兩棲類，雨傘節、麗紋石龍子、斯文豪氏攀蜥等爬行類，以及麻雀、紅鳩等鳥類。</p> | | <p style="text-align: center;">陸域生態</p> <p style="text-align: center;">石牆村工區</p> <p style="text-align: center;">福基村工區</p> | |

5.現勘結果: 工區附近的綠帶空間為石虎等野生動物會利用的棲地類型, 應確保綠帶串聯功能, 避免橫向阻斷野生動物利用、通行之需求。施工時避免污染後龍溪水質, 影響飯島氏銀鮎等水中生物棲息。
