附表 1 生態專業人員/相關單位意見紀錄表

| 工程名稱 | 雲林縣三條崙海堤環境改善工程(三期)及臺南市雙春海岸養灘工程委託規劃設計 | | |
| 填表人員 | 曾暉倫 | 參與日期 | 2021/6/17 |

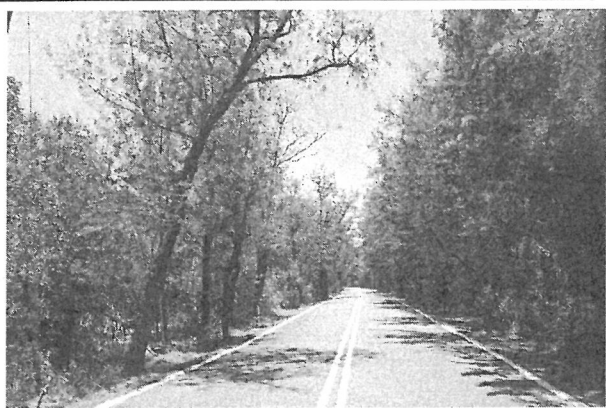
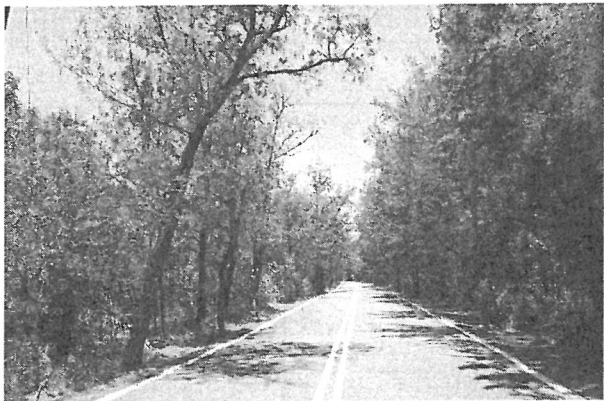
a.堤後既有道路兩側保安林，林況相對良好，左為內陸側，右為魚塭側。

| 雲林四湖 三條崙海堤 | |
|---|---|
| a.堤後既有道路兩側保安林，林況相對良好，左為內陸側，右為魚塭側。 | b.預定工區堤前現況 |

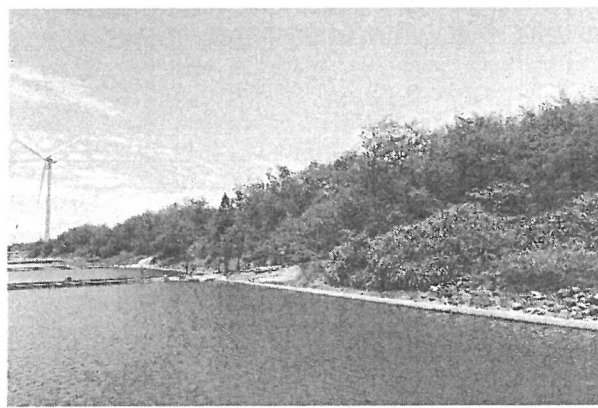
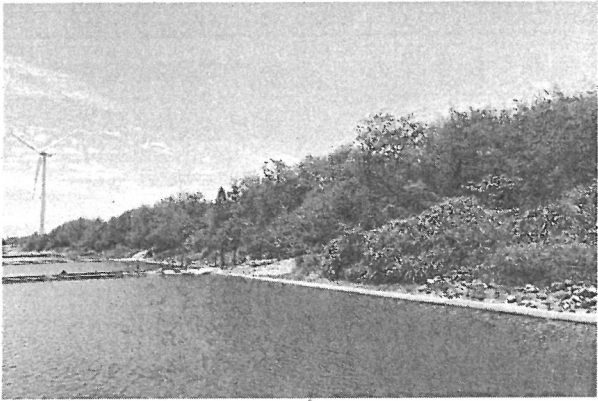
b.預定工區堤前現況

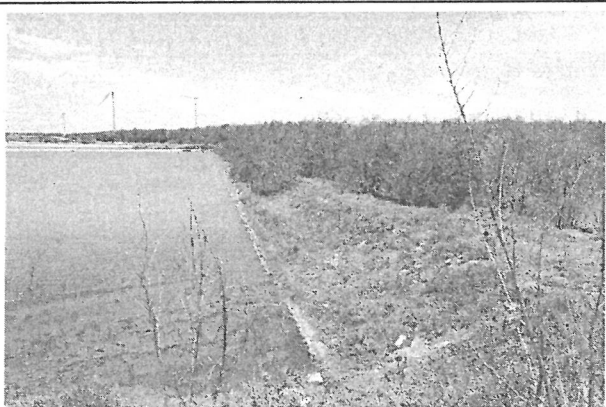
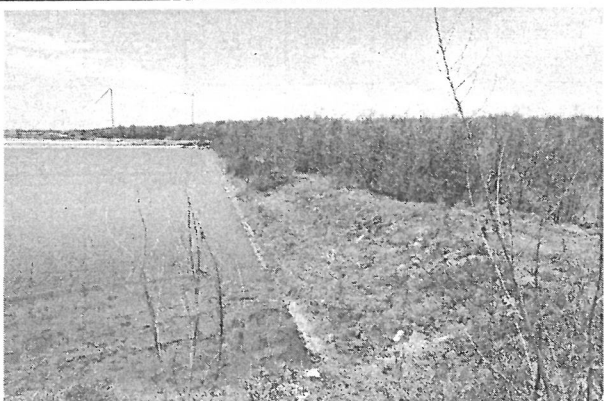
c.預定工區南端現況，堤前仍為魚塭。

c. 預定工區南端現況，堤前仍為魚塭。

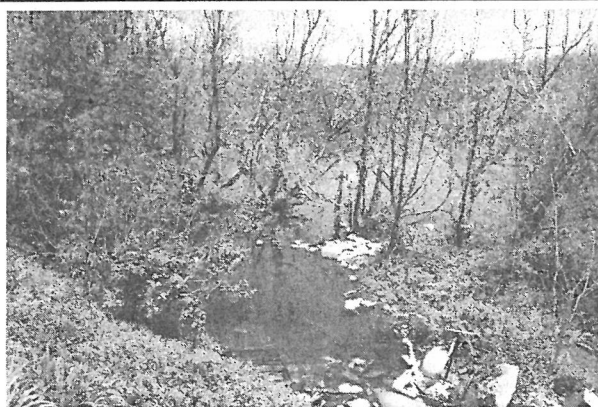
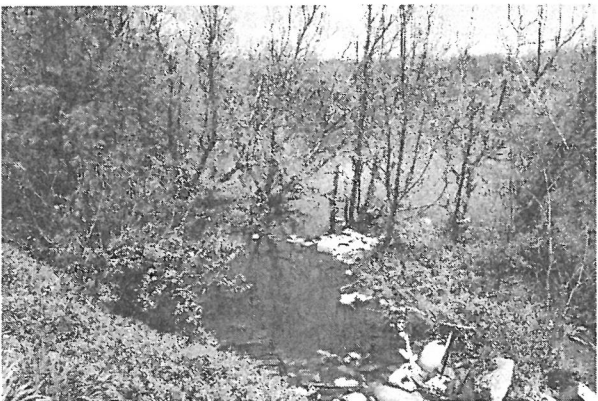
d.預定工區南端現況，堤後現為水域環境，靠堤側旱季水域面積會縮減，有乾涸可能。

d. 預定工區南端現況，堤後現為水域環境，靠堤側旱季水域面積會縮減，有乾涸可能。

| 4 | 三條崙海堤南端規劃可能影響現有水域環境 | 工區南端依規劃，部分水域面積可能會受影響而填平，進而導致水生物小區域減絕 | 迴避：<br>縮小：<br>減輕：設立阻水設施，以人工方式將水生物移至其他水域。<br>補償： |

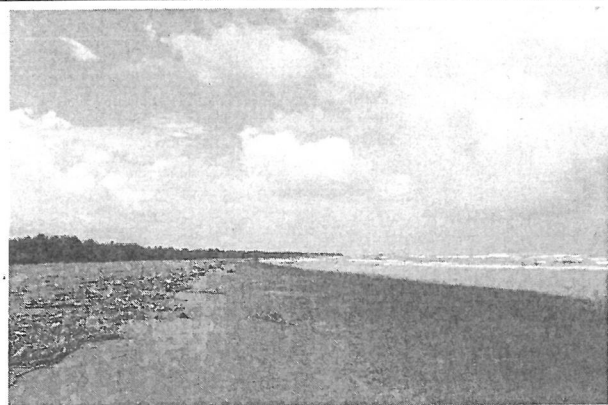
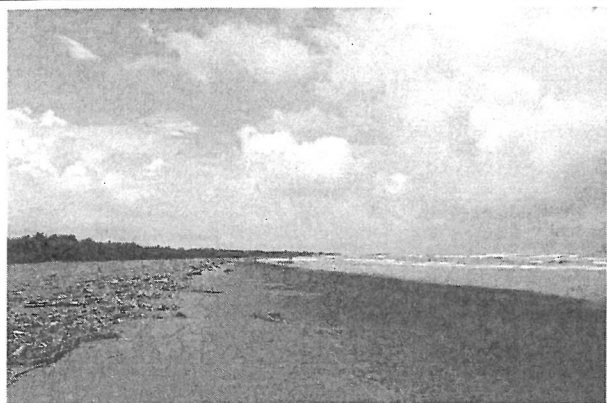
e.工區北端潮間灘地相當廣，漂流木堆積處大致為高潮線。潮間帶布滿雙扇股窗蟹濾食形成的擬糞。

e. 工區北端潮間灘地相當廣，漂流木堆積處大致為高潮線。潮間帶布滿雙扇股窗蟹濾食形成的擬糞。

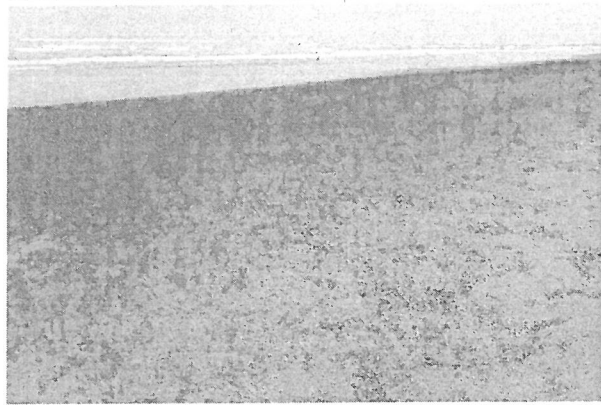
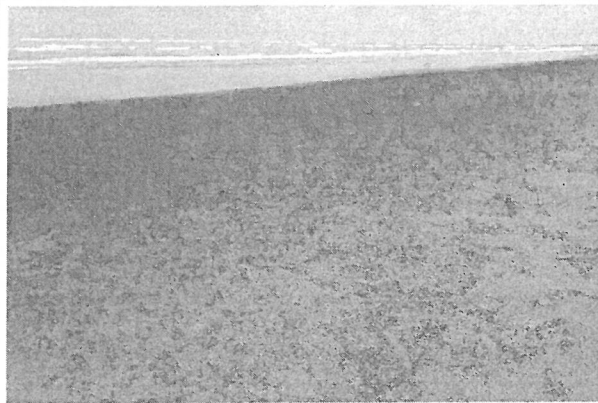
f.潮間帶有相當龐大的蟹類活動痕跡。圖為雙扇股窗蟹濾食形成的擬糞，如圖中顆粒狀。

f. 潮間帶有相當龐大的蟹類活動痕跡。圖為雙扇股窗蟹濾食形成的擬糞，如圖中顆粒狀。

| 5 | 雙春潮間帶有大量蟹類活動、利用 | 雙春海灘未有既存便道，而潮間帶明顯可見相當大量的蟹類與活動痕跡，機具行駛、人員活動、工程輸沙等因素，可能會使潮間帶底質變為密實、工區蟹類暫時性消失等問題 | 迴避：<br>縮小：<br>減輕：<br>1. 雙春地區便道設置，建議於高潮線以東(乾沙灘地區域)，採鋪設鐵板方式，勿以瀝青、級配等細碎硬質材料鋪設，避免改變沙灘環境。<br>2. 建議輸沙時，部分區段可以先挖開0.3-1公尺深後暫置，輸沙後再將原沙蓋回，讓原沙作為種原，加快蟹類復原的速度。<br>3. 依施工計畫之施工擾動範圍圖面，限縮施工便道寬度、限制機具車輛迴轉區、土方材料堆置區，勿過度開挖及擾動施工範圍外的棲地環境。<br>補償： |

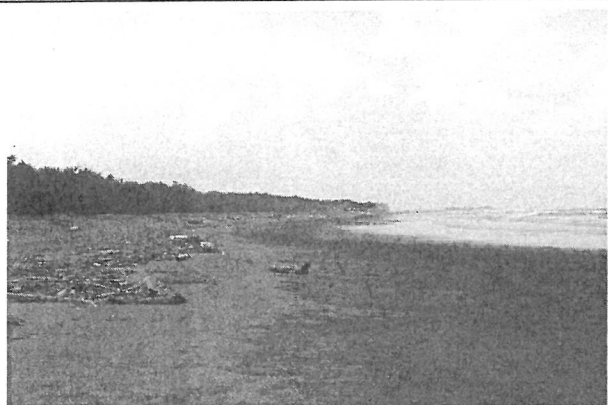
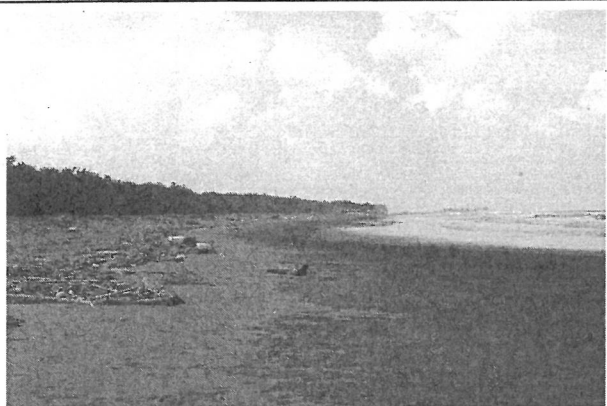
g.北端往南約500公尺後，明顯可見潮間帶內縮。高潮線與防風林前沙丘距離越來越近。

g. 北端往南約500公尺後，明顯可見潮間帶內縮。高潮線與防風林前沙丘距離越來越近。

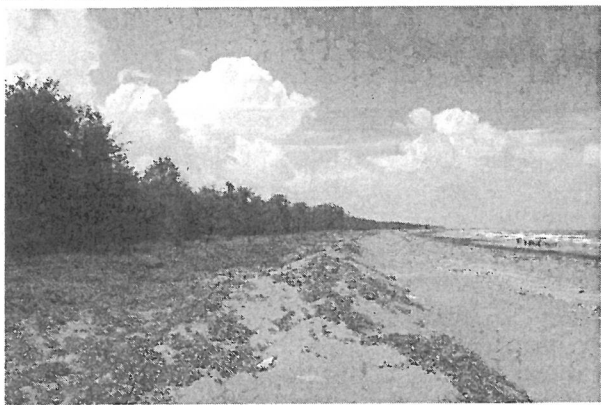
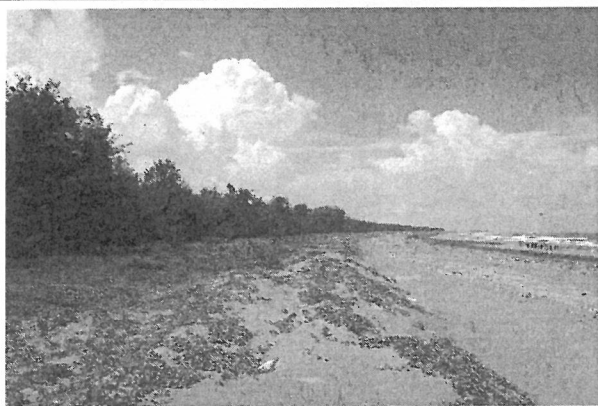
h.防風林前有沙丘，防風林林相大致良好，靠海側有較多枯木，林緣沙丘有較大面積的馬鞍藤覆蓋。

h. 防風林前有沙丘，防風林林相大致良好，靠海側有較多枯木，林緣沙丘有較大面積的馬鞍藤覆蓋。

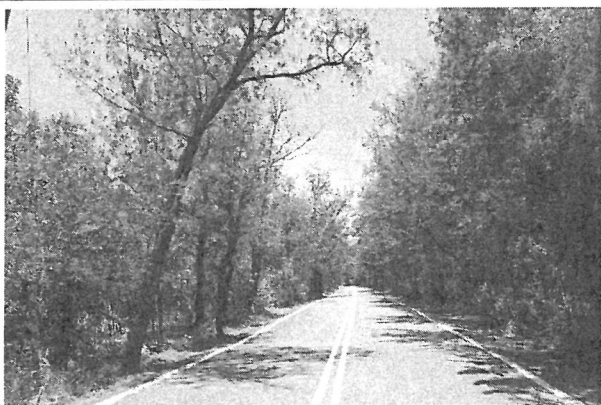
a.盡可能減少保安林擾動面積，特別是預定工區外的保安林地。

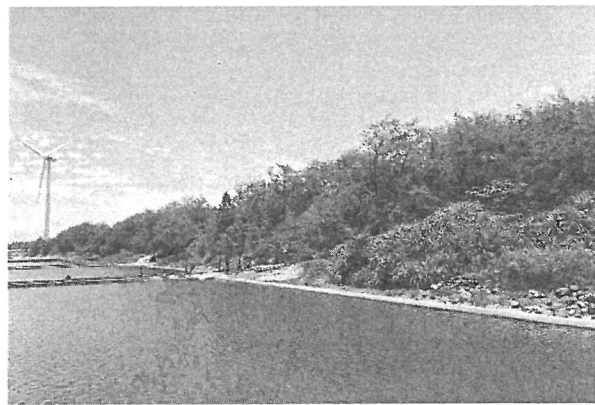
b.靠魚塢側的保安林，部分將被剷除，剷除面積應以工程最小所需面積為主。

| 項次 | 生態議題 | 生態影響預測 | 生態友善措施建議 |
|---|---|---|---|
| 3 | 三條崙海堤保安林面積縮減 | 保安林面積縮減，可能導致周遭生物可利用之棲地面積縮小。 | 迴避：<br>縮小：工區範圍以最小利用為原則，並於設計圖明確標示。<br>減輕：<br>1. 依施工計畫之施工擾動範圍圖面，限縮施工便道寬度、限制機具車輛迴轉區、土方材料堆置區，勿過度開挖及擾動施工範圍外的棲地環境。<br>2. 考量移植影響範圍內，條件良好的植株，作為後續補植的植株。<br>3. 堤防堤後坡面，樹穴以外減少硬質材料覆蓋，保安林可做為自然種原，藉由生物、風力等自 |

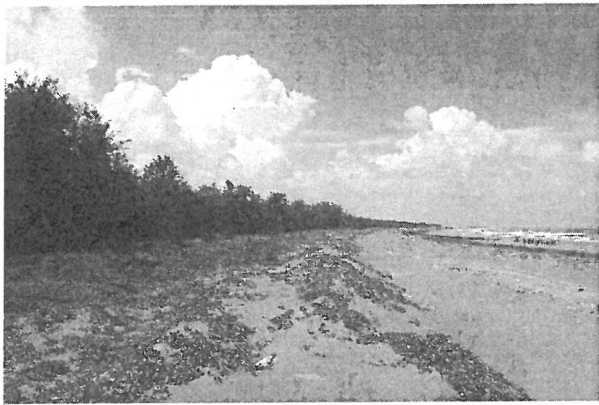
| <p>c.防風林林相相對完整、穩定，工程相關便道、料區等，應避免於新闢。同時應明確界立工區範圍，減少工程對區外的擾動。</p> | <p>d.迴避工程影響範圍外的潮間灘地</p> |
