111 年第七河川局轄區生態檢核及民眾參與 委託服務案(開口合約)

屏東海岸嘉蓮里海堤段海岸防護工程
(施工階段)

主辦機關：經濟部水利署第七河川局

執行單位：逢甲大學

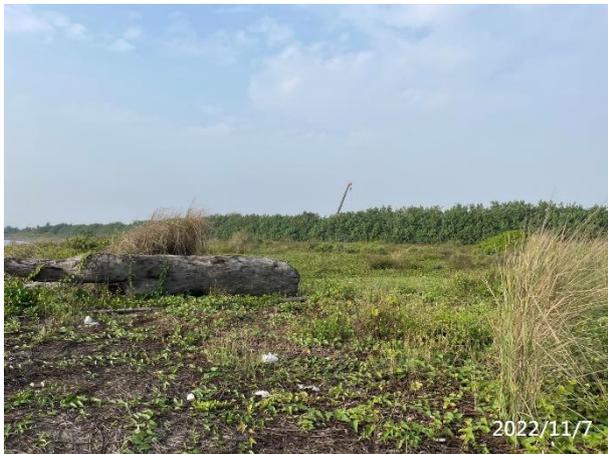
保全防風林灘地及原生植被

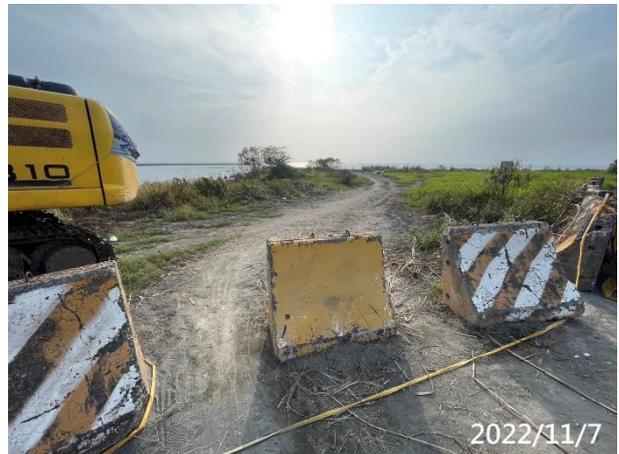
施工便道採固定路線

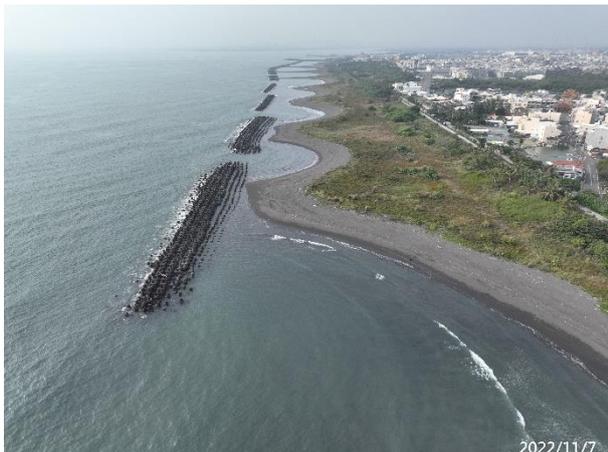
鄰近區既有離岸堤環境現況

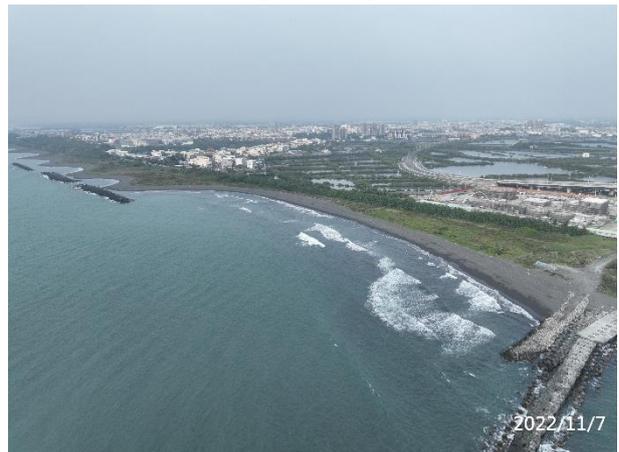
海岸環境現況

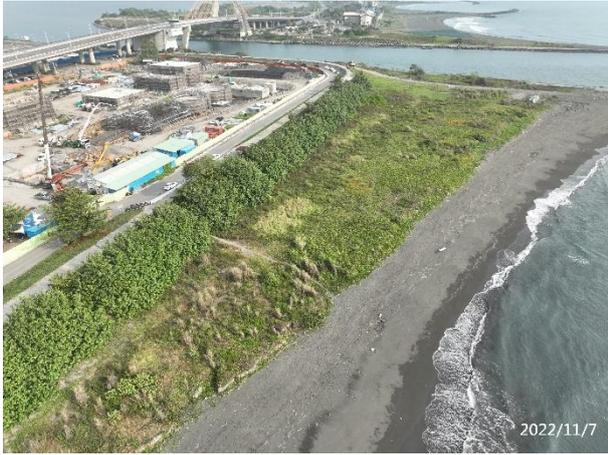
草生地植被生長狀況良好

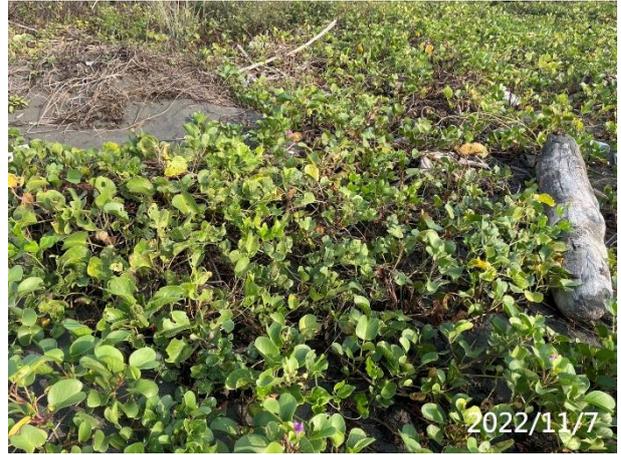
沙灘上的馬鞍藤生長狀況良好

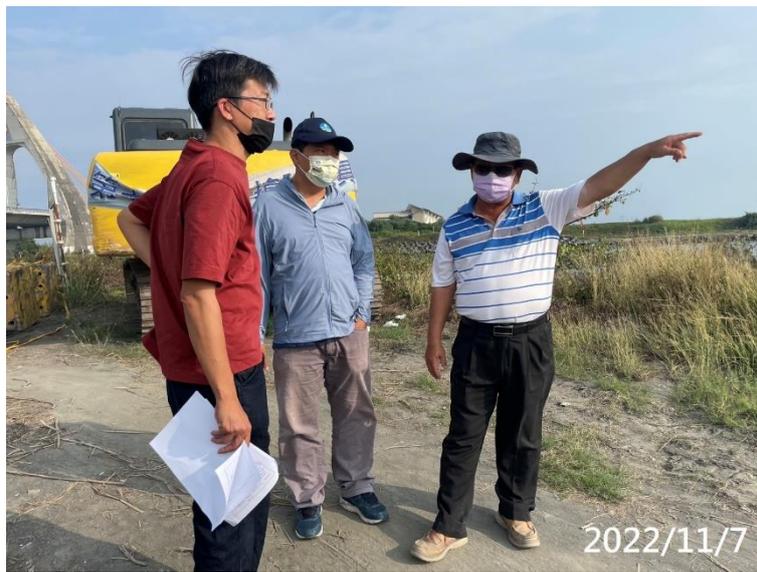
圖 2-3 屏東海岸嘉蓮里海堤段海岸防護工程施工說明會

現地環境目前已闢設施工便道，並已圍設警示線，避免進入工區內，現勘時有遊客及釣客在本區周圍活動，施工便道旁既有之防風林及灘地的草生地生長良好。並拍攝正射影像圖，拍攝區域包含施工區域、工程周邊環境。

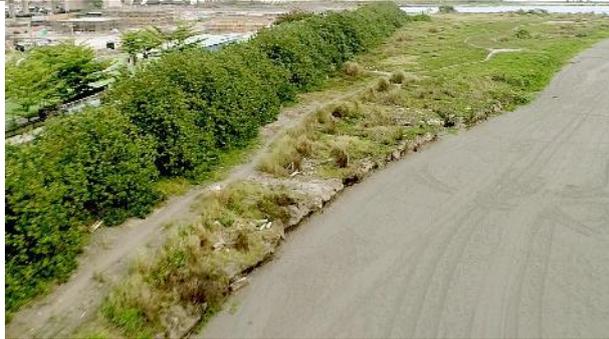
受海水沖蝕形成之高灘地落差 (111.03.16)

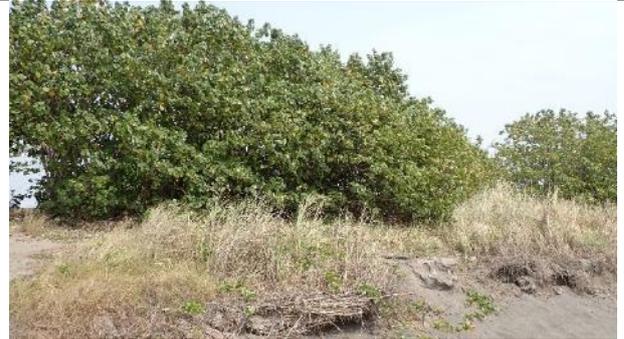
黃槿林帶生長狀況良好 (111.03.16)

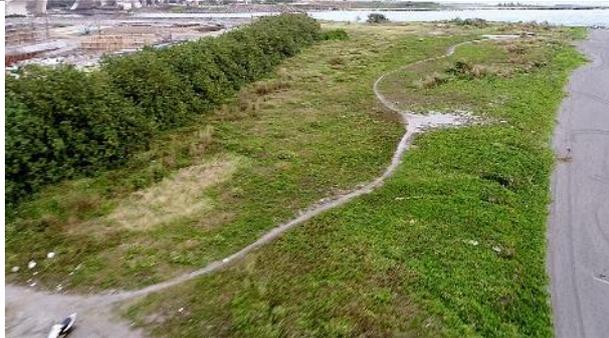
草地植被生長狀況良好 (111.03.16)

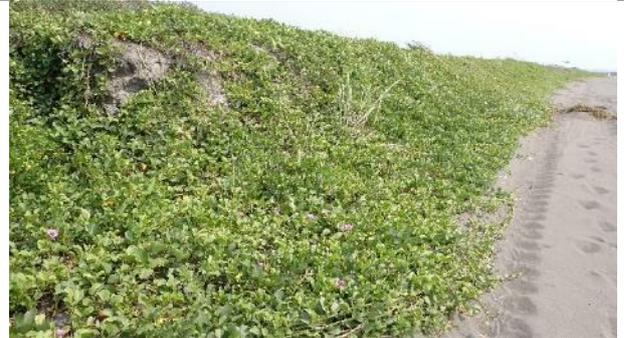
沙灘上的馬鞍藤生長狀況良好 (111.03.16)

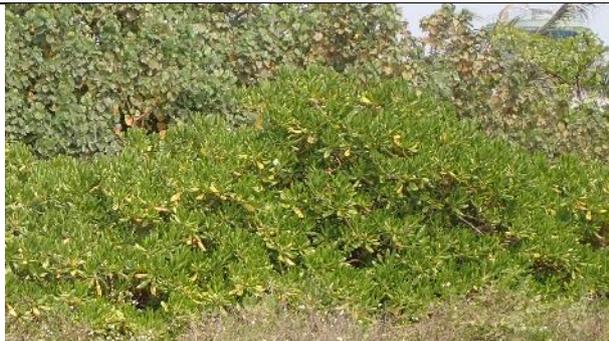
草海桐灌叢生長狀況良好(111.03.16)

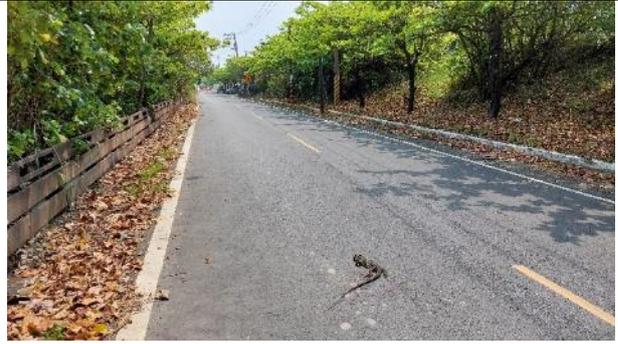
防汛道路記錄綠鬣蜥路殺個體 (111.03.16)

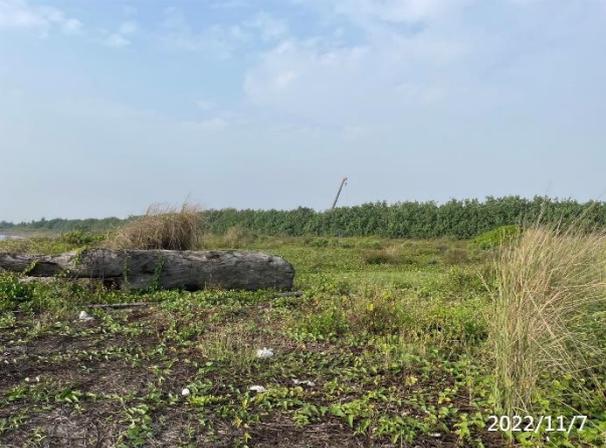
保留非施工區域之防風林及灘地植被
