### (3)施工階段勘查

生態人員於 111 年 12 月 22 日勘查並依施工階段生態措施自主檢查表內容，確認生態保育措施執行狀況，各項細節說明如下：

表 4.6-4 曾文溪排水分洪箱涵上游 7K+820~8K+420 護岸新建工程併辦土石標售保育措施執行情形

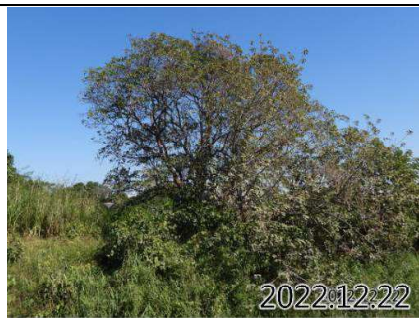
1. 座標 X：120.179982、Y:23.066974 處，有一株魚木為台南市政府列管之受保護樹木，鄰近工區起點，施工期間禁止機具靠近，避免碰撞、刮擦等意外毀傷植株。

說明：確實執行，魚木植株周邊無機具、材料堆放。

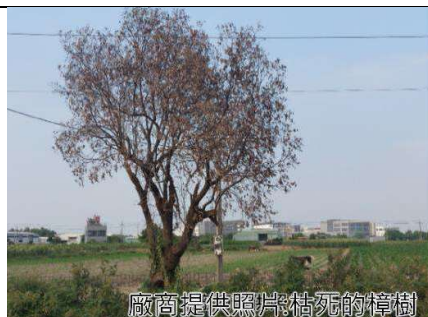
2. 工區內有 3 顆樟樹、13 顆茄苳，移植至鄰近適生位置栽植並進行澆水及養護作業。

**說明：**執行不完整，13 棵茄苳已移植完畢，然斷根待移植的 3 棵樟樹 1 棵枯死、1 棵於颱風期間倒塌、1 棵於右岸整地時遭機具不慎移除，後續施工廠商已辦理異常狀況處理，並提出補植 3 棵樟樹作為補償對策，待後續確認補植狀況。

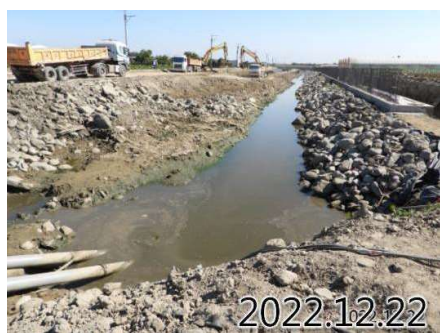
3. 完工後於堤前撒播狗牙根、假儉草等原生種草籽。

**說明：**護岸尚未完工，待後續完工時確認。

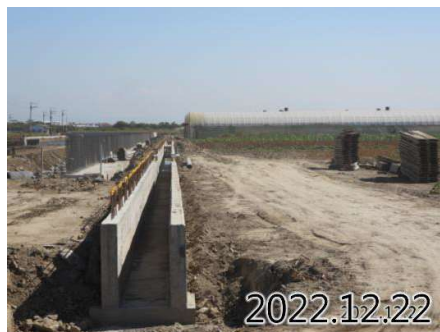
4. 堤後栽植薜荔、苦檻藍或七里香等原生灌叢。

**說明：**護岸尚未完工，待後續完工時確認。

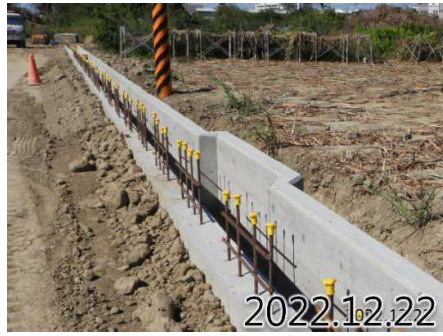
5. 左、右岸堤後側溝設置動物逃生通道，通道出口優先設置於灌叢、荒草地或農田。**說明：**側溝目前尚未完工，但可見保留逃生通道位置，待後續完工後確認。

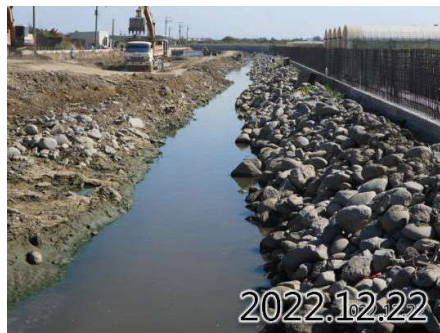
6. 床原有之塊石建議予以保留，施工後散佈於渠底，增加水域多樣性。  
**說明：**工程目前進行河道拓寬，目視河道內仍有塊石分布，加上左岸已進行拋塊石作業，因此塊石數量相對於施工前有增加的傾向，待後續完工後確認河床塊石狀況。
