4.2.2 後崛溪三埔及壽保段護岸整體改善工程

本案委託時已完成提報核定及規劃設計階段，從**施工階段開始作業**，整理「110 年第六河川局轄區生態檢核及民眾參與委託服務案(開口合約)第二次期中報告書」(第六河川局，2022)，補充前期階段資料。本案為一般性生態檢核案件，主要生態議題為入侵外來種植物移除、濱溪帶次生林及水域環境維持，目前已辦理開工會勘及施工前地方說明會，詳細資料如下各節。

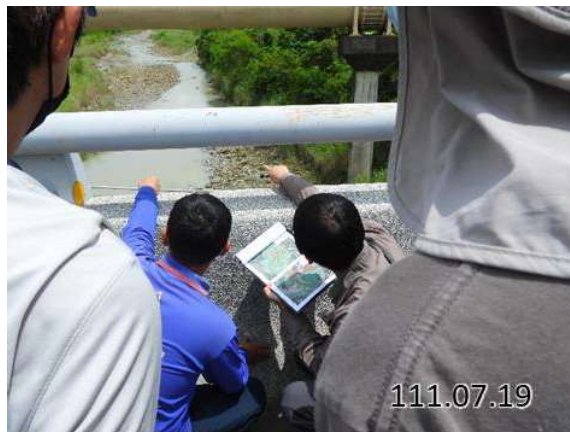
圖 4.2-16 後崛溪三埔及壽保段護岸整體改善工程開工會勘照

B. 施工廠商：3A 工區新設石籠護岸所需石料為現場篩取，原定採石

位置為 3 工區右岸的灘地，若禁止開挖則無石料可用。

- C.第六河川局：1.請施工廠商提供施工便道預定開設路線及 3A 工區現地採石的預計範圍。2.本案以就地取材、減少外運為原則，多處工區石籠護岸以篩取現地塊石優先，塊石較少的工區則採外購方式，留下部分於河道內，希望措施能保留一些彈性。

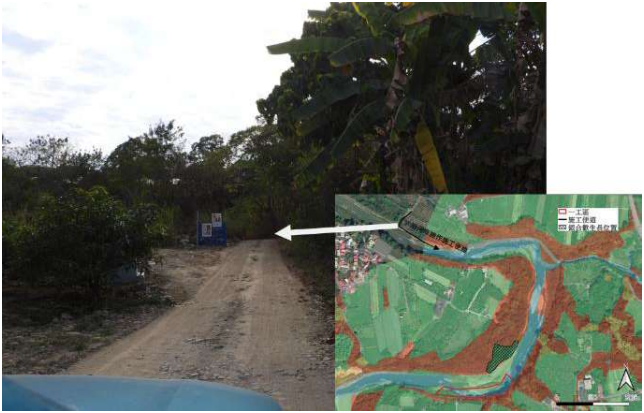
<p>1. 施工及其所需空間優先利用裸露地及農地，並盡可能迴避次生林及規劃 說明：確實執行，便道依循開工前規劃路線打設。</p>

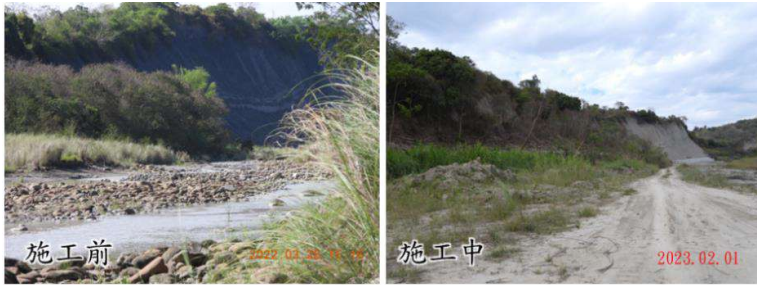
A photograph showing a dirt road next to a riverbank. An inset map shows the project location on a river. The map has a legend with '一工區' and '二工區' and a red arrow pointing to the road location.
<p>2. 施工整地及開挖坡面時，將一、二工區銀合歡生長密集處剷除並深埋。 如需外運清理，建議高溫焚燒或深處掩埋。 說明：工區旁銀合歡已確實移除。</p>

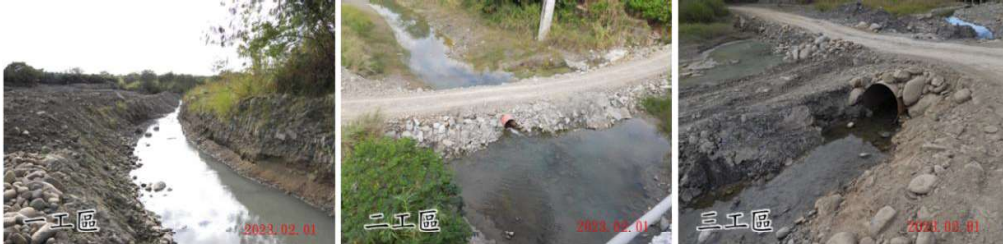
Two side-by-side photographs. The left one is labeled '施工前' (Before construction) and shows a riverbank with dense vegetation. The right one is labeled '施工中' (During construction) and shows the same area with cleared ground and a dirt road. Both photos have a red timestamp '2023.02.01'.
<p>3. 施工過程機具進入河道應設置土堤、過水涵管或圍堰之排擋水設施，避免機具過度擾動水體，影響原生魚類棲息環境。 說明：確實設置土堤、過水涵管、導流溝等排擋水設施，部分工區水體仍清澈見底，成效良好。</p>

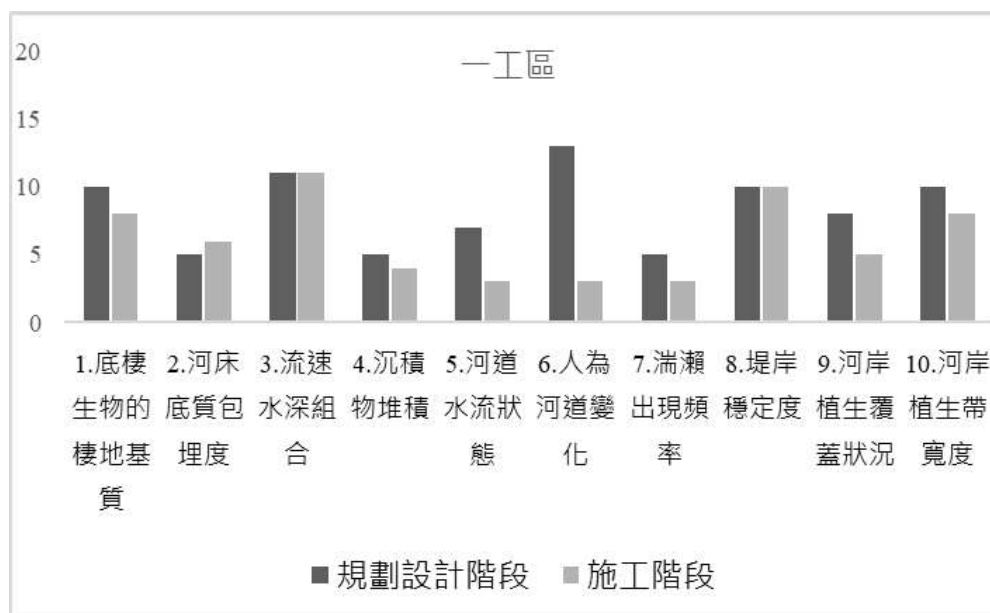
圖 4.2-23 後崛溪三埔及壽保段護岸整體改善工程
一工區河溪棲地評估指標評估結果

本次勘查時一~三工區正在進行河道整理、護岸新建作業，四、五工區尚未施作，以「河溪棲地評估指標評估」針對施工中的一~三工區進行棲地評估(四、五工區待後續二次勘查時評估)，滿分 200 分，評估結果如下圖 4.2-23~圖 4.2-25，**整體評分相較於施工前稍微下降**，下降較多的項目為「人為河道變化」、「河道水流狀態」、「河岸植生覆蓋狀況」，「**人為河道變化**」因河道整理、護岸施作開挖河道及河岸，因此分數有明顯下降，「**河道水流狀態**」則因目前為旱季缺水及設置導流工使河床有較大面積的裸露，「**河岸植生覆蓋狀況**」分數下降則是河道整理及護岸基礎開挖影響河道周邊植被減少，整體而言各工區分數均有下降，但多侷限在個別項目，較無棲地全面劣化的狀況，後續將於完工後再次進行評估，以確認棲地短期回復狀況。
