工程施工階段生態檢核成果
三仙海堤調適改善工程

本計畫針對「三仙海堤調適改善工程」執行工程施工階段之生態檢核作業，相關辦理事項如下：

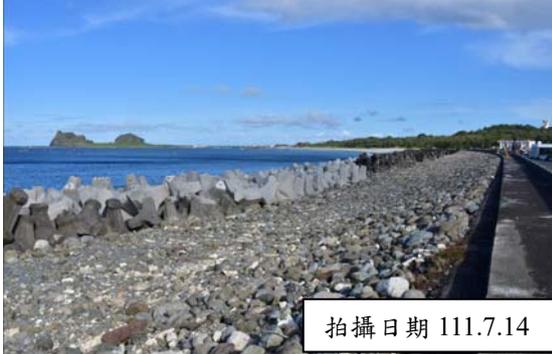
工程名稱	三仙海堤調適改善工程	調查日期	111 年 7 月 14 日 111 年 7 月 20 日
勘查地點	1.三仙海岸 2.豐原海岸	調查人員	陳俊翰(駿昌工程顧問有限公司)
現況描述	1. 三仙海岸：整體海堤工程已完成，海岸環境未受嚴重影響，於消波塊周邊有植被生長；成群蒼燕鷗於工區外海域覓食，。 2. 豐原海岸：突堤消波塊以吊掛完成，海灘無植被生長，紀錄有臺灣砂灘蟋蟀活動。		
現場狀況			
三仙工區

<p style="text-align: right;">拍攝日期 111.7.14</p>	
說明：海堤現況		說明：消波塊吊掛情形

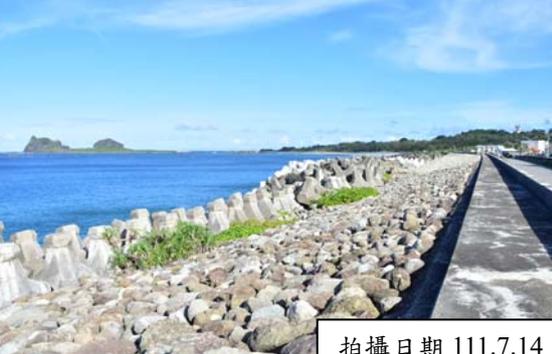
<p style="text-align: right;">拍攝日期 111.7.14</p>	
說明：海濱植被現況。		說明：蒼燕鷗於海域覓食。	
豐原工區

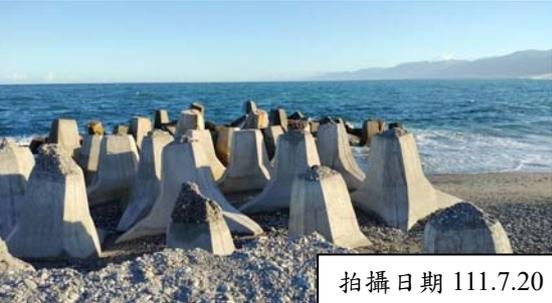
<p style="text-align: right;">拍攝日期 111.7.20</p>	
說明：新建突堤設置情形。		說明：海岸現況。

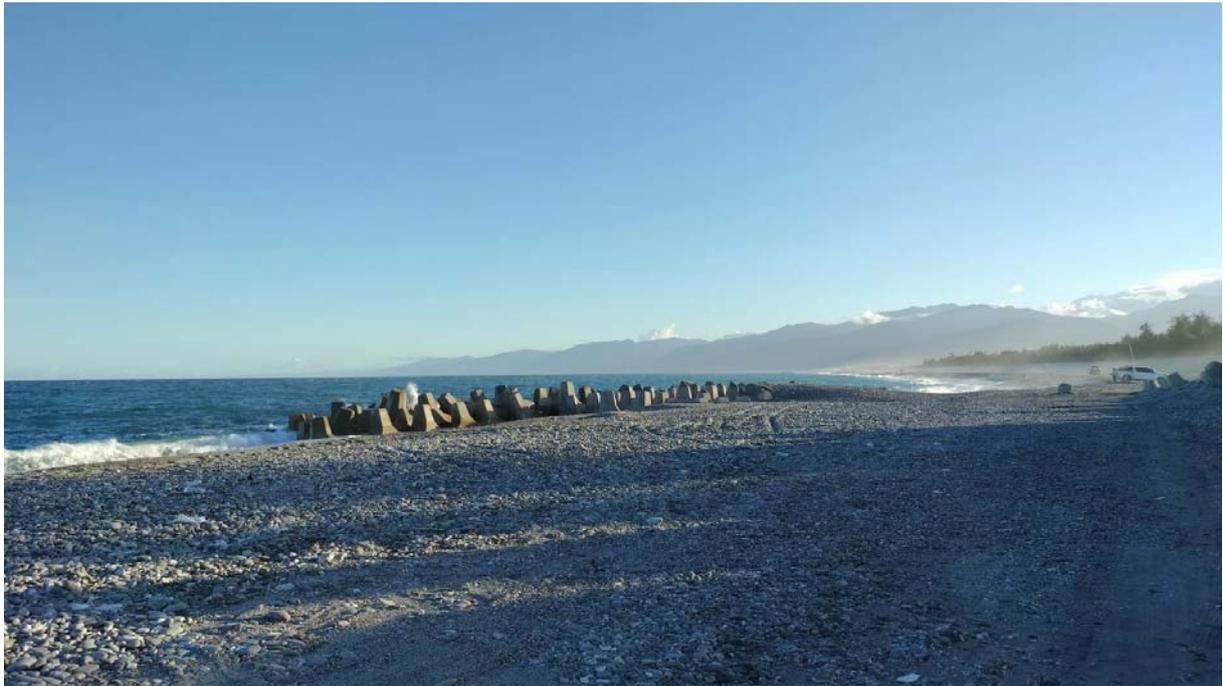
圖 5-1 豐原海堤前灘工程區域無植物生長(拍攝日期：111 年 7 月 20 日)

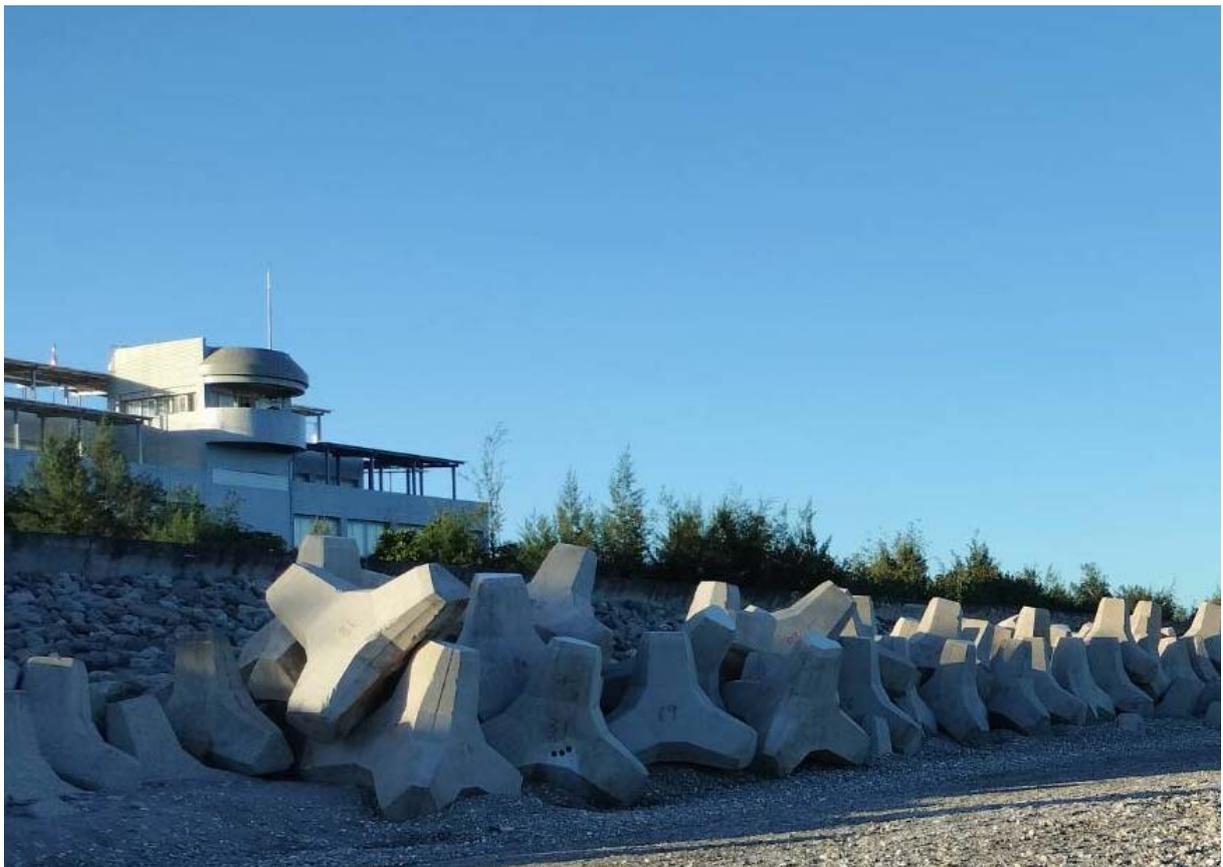
圖 5-2 豐原海堤堤後有木麻黃等植物分布(拍攝日期：111 年 7 月 20 日)

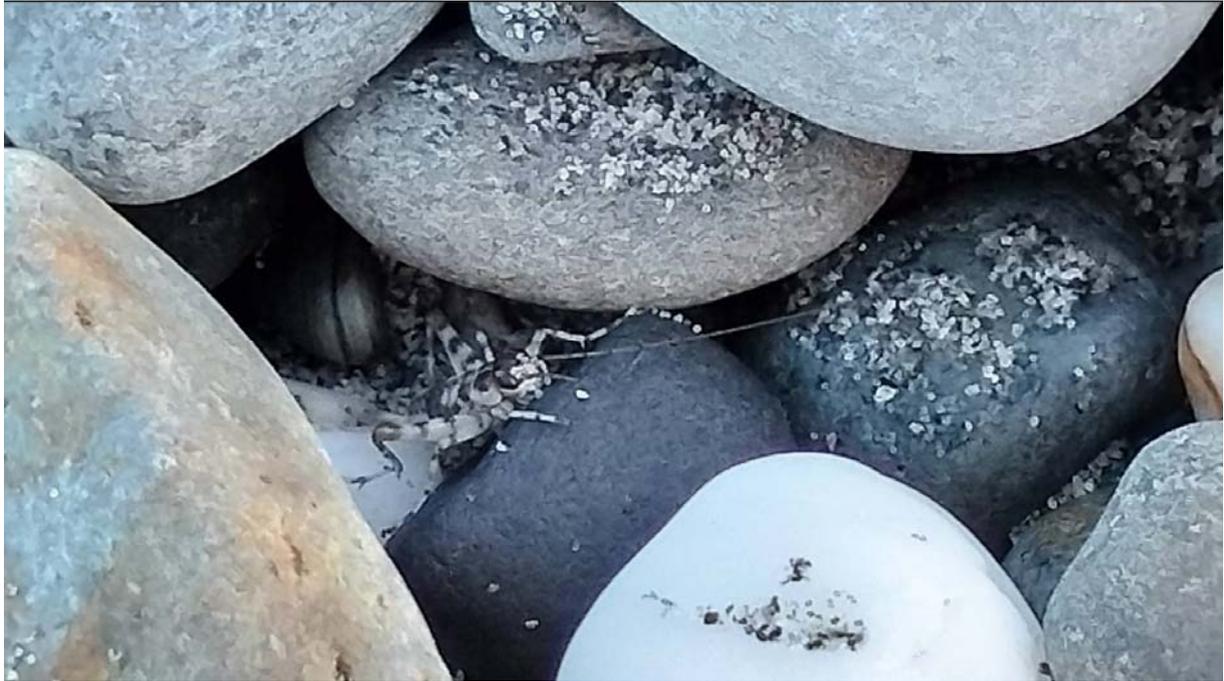
圖 5-3 豐原海堤前灘有臺灣砂灘蟋蟀分布(拍攝日期：111 年 7 月 20 日)

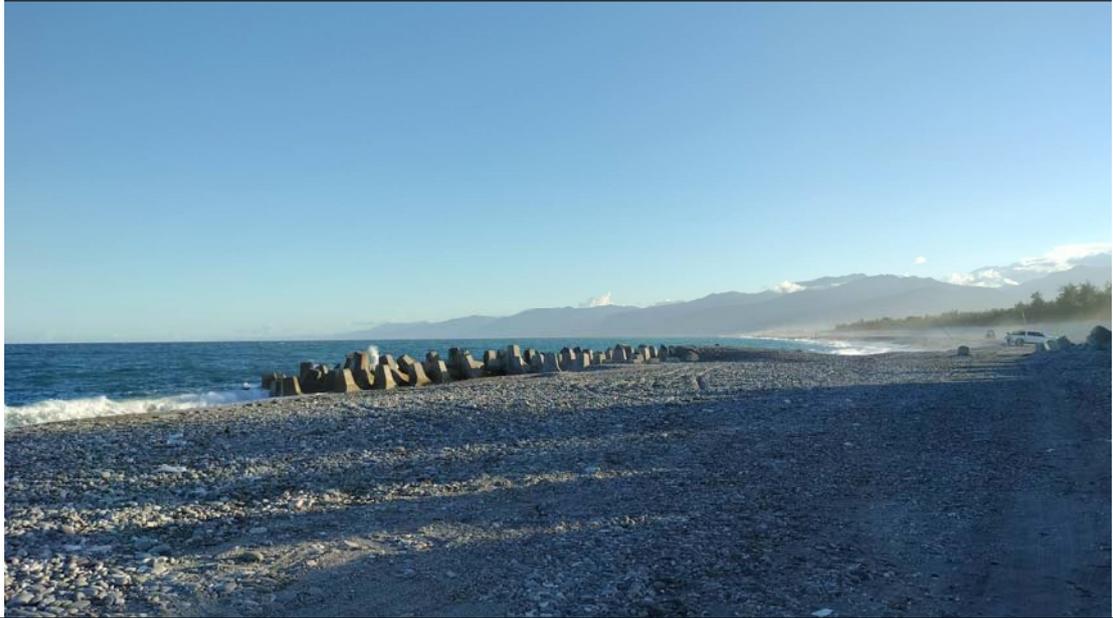
<p>日期：111/07/20 說明：目前工程已完成，以現況觀察，施工範圍僅於海堤前灘進行突堤吊掛作業，未影響海域環境；僅利用既有海灘做為施工便道，完工後已恢復海灘原狀，未有開挖行為。</p>	
2

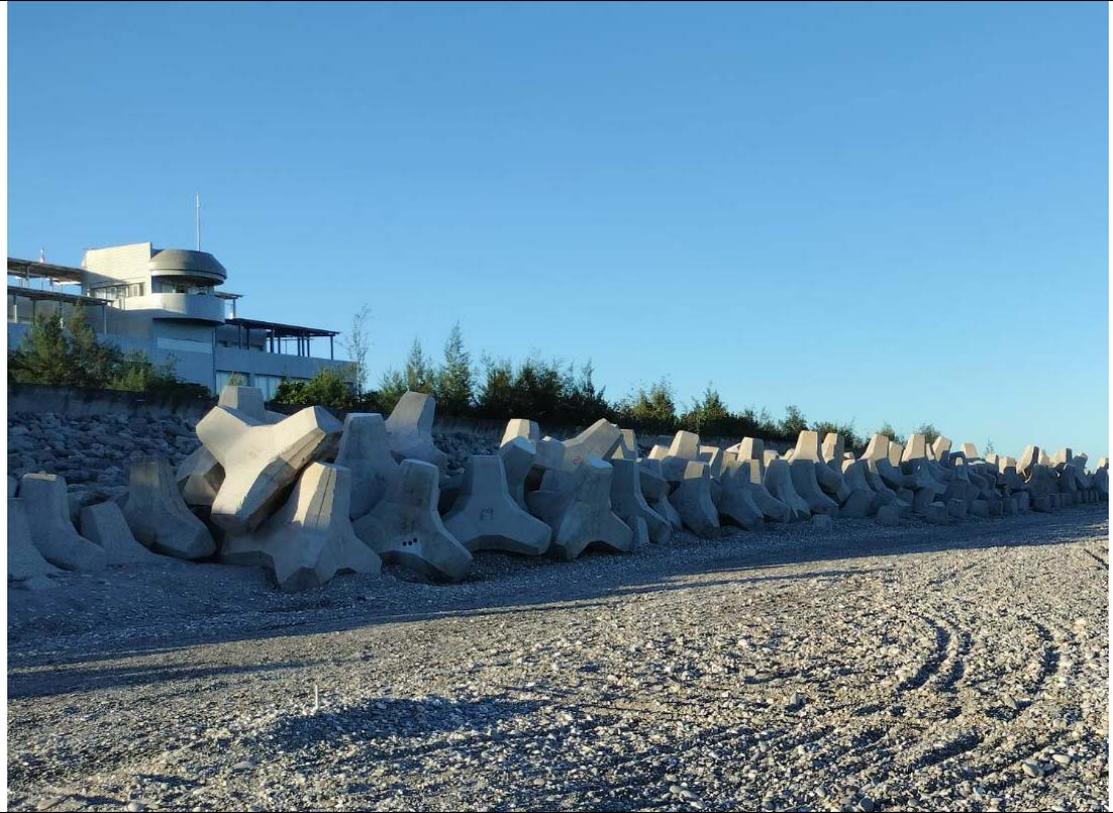
說明：堤後之植被未受影響。

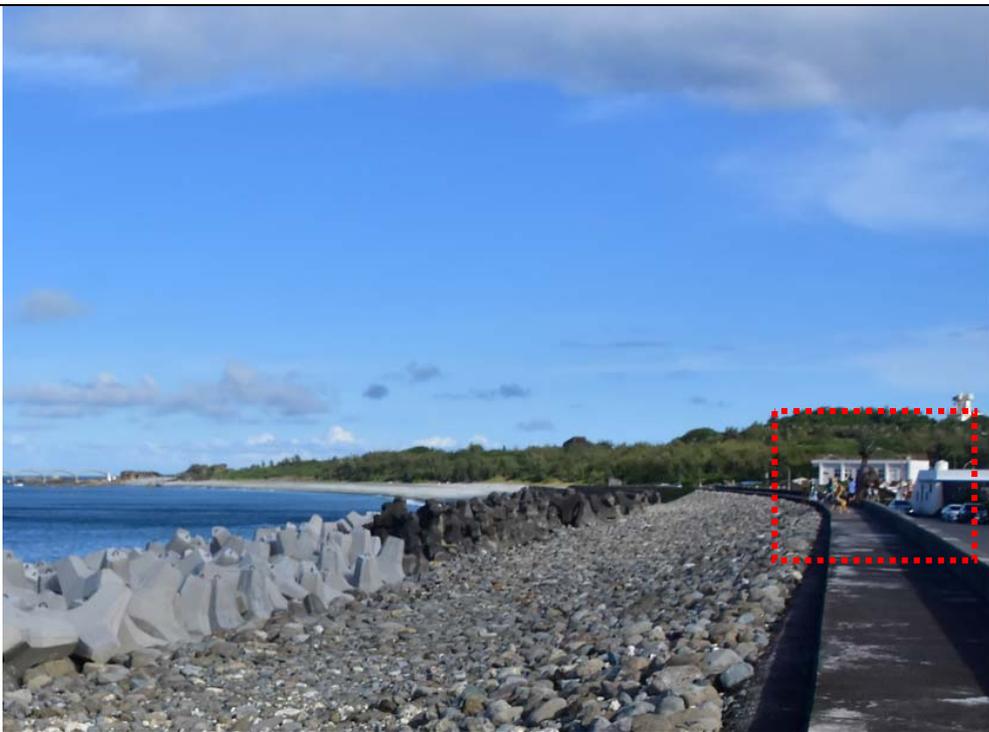
<p>日期：111/07/14 說明：目前工程已完成，以現況觀察，施工供範圍僅於海堤坡面，未影響海域與堤後環境；沙灘與礫石灘維持施工前之樣貌，未有大量開挖情形；堤頂之裝置藝術(紅色框線標示位置)未受影響。</p>
2

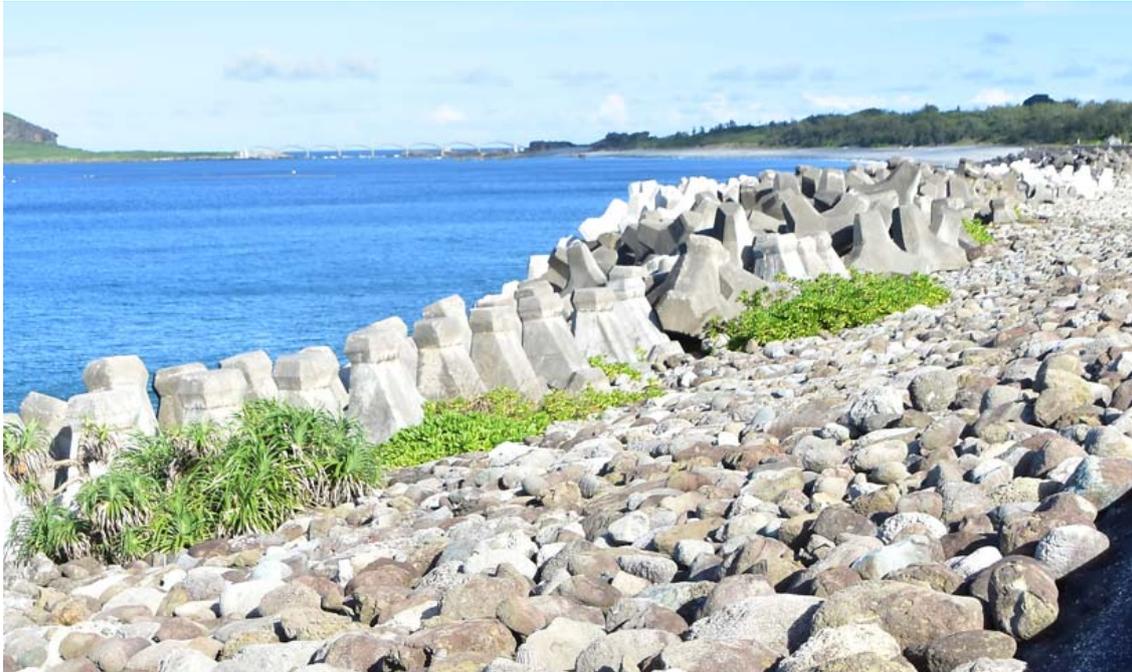
<p>日期：111/07/14 說明：植被與施工前狀況類似，分布於消波塊與堤頂附近，未進行補充種植。</p>

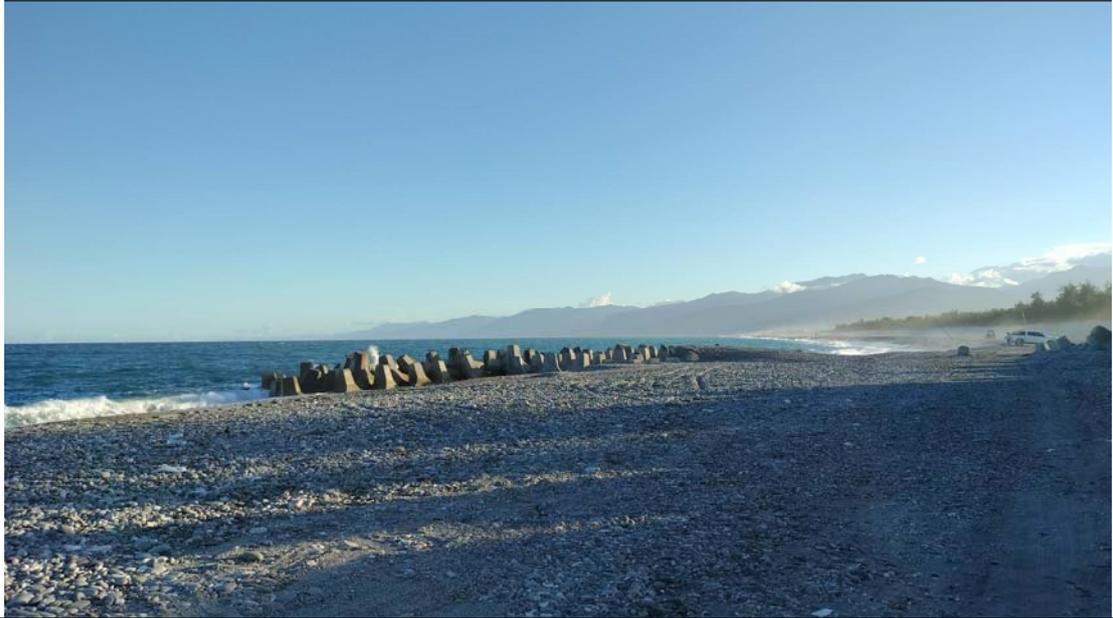
<p>日期：111/07/20 說明：目前工程已完成，以現況觀察，施工範圍僅於海堤前灘進行突堤吊掛作業，未影響海域環境；僅利用既有海灘做為施工便道，完工後已恢復海灘原狀，未有開挖行為。</p>	
2

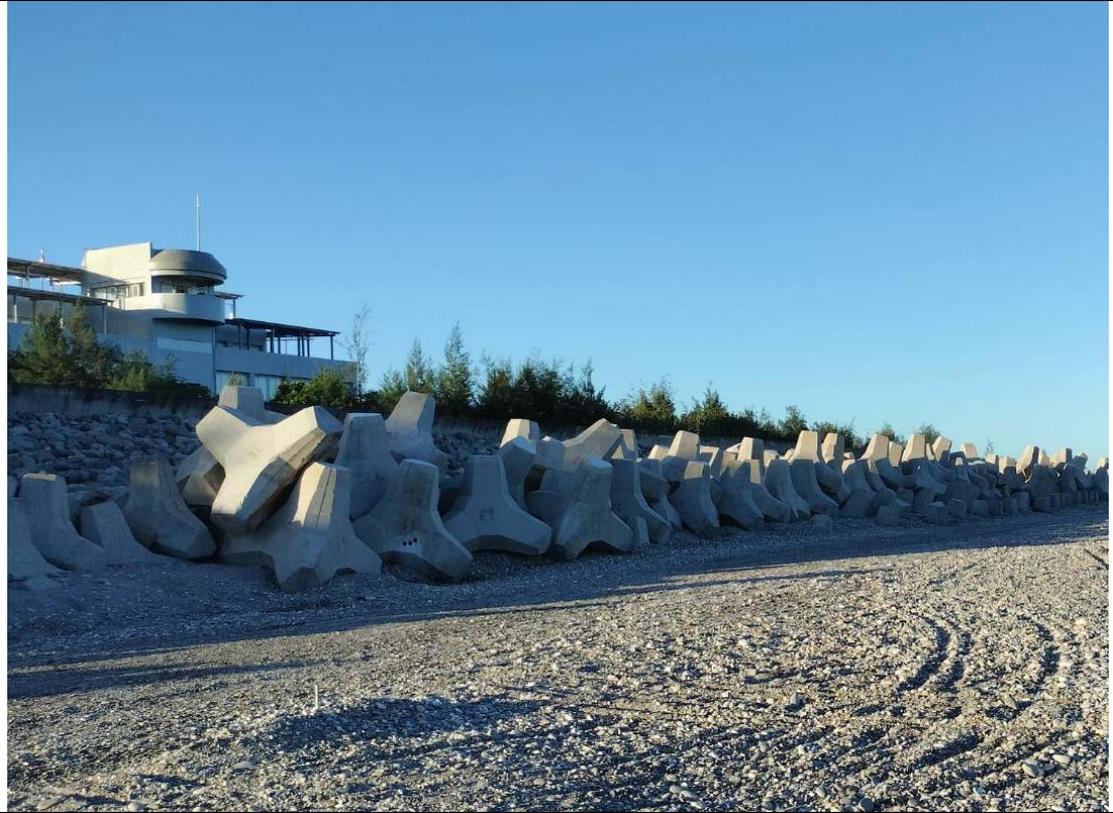
<p>日期：111/07/20 說明：堤後之植被未受影響。</p>

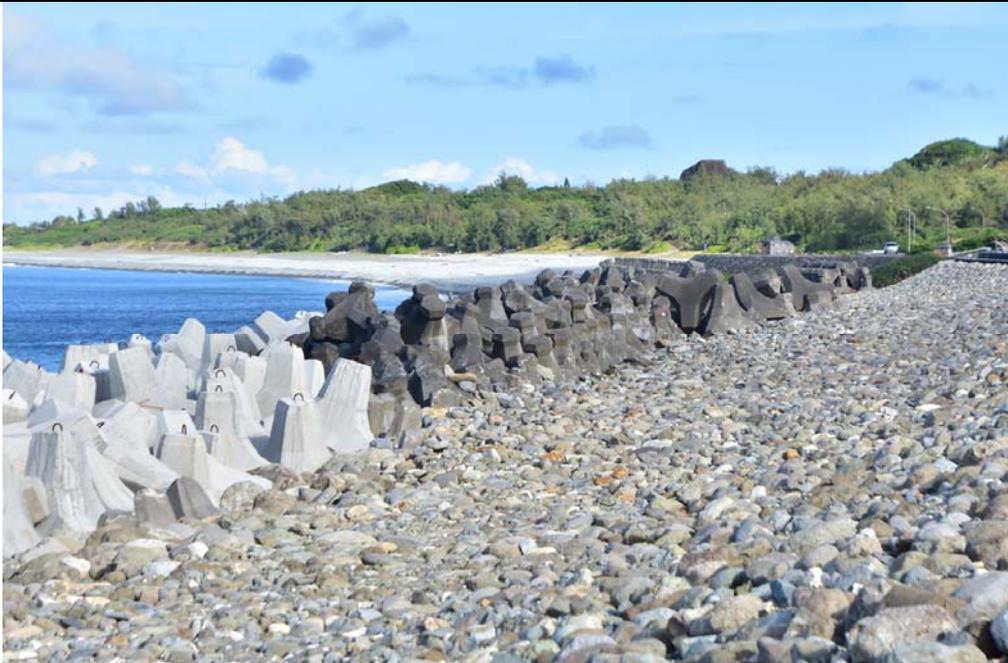
說明：施工範圍僅於海堤坡面，未影響海域與堤後環境，堤頂之裝置藝術意未受影響；海堤坡面為礫石與大塊石，已回復施工前之樣貌。

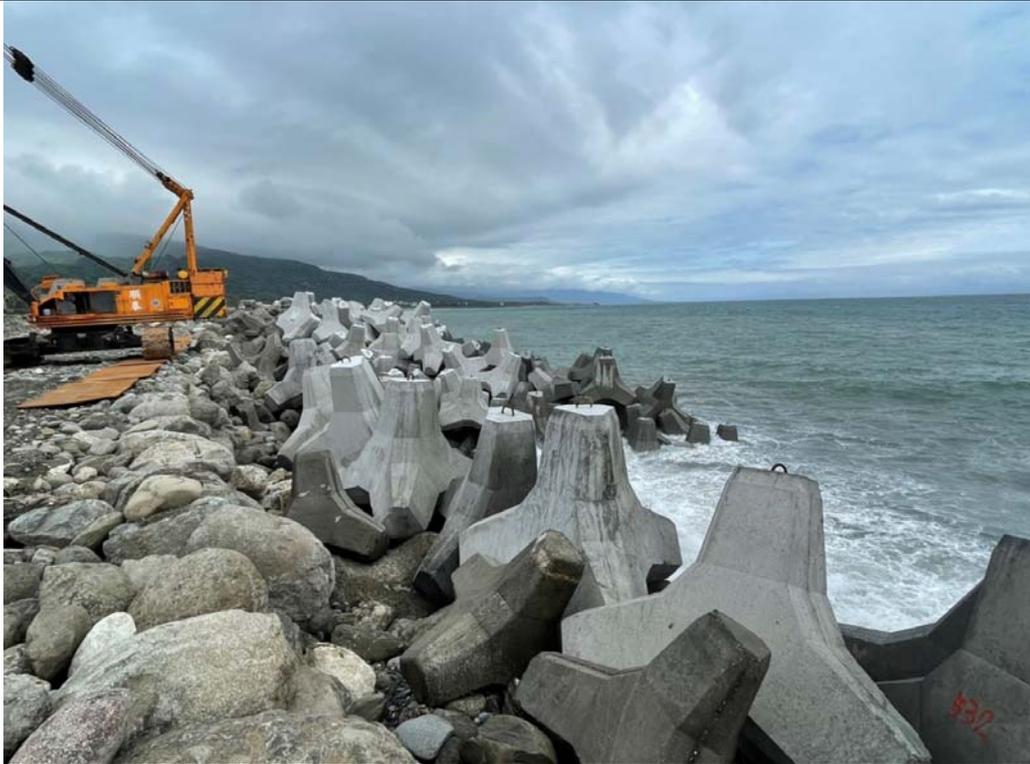
說明：消波塊吊掛執行情形。

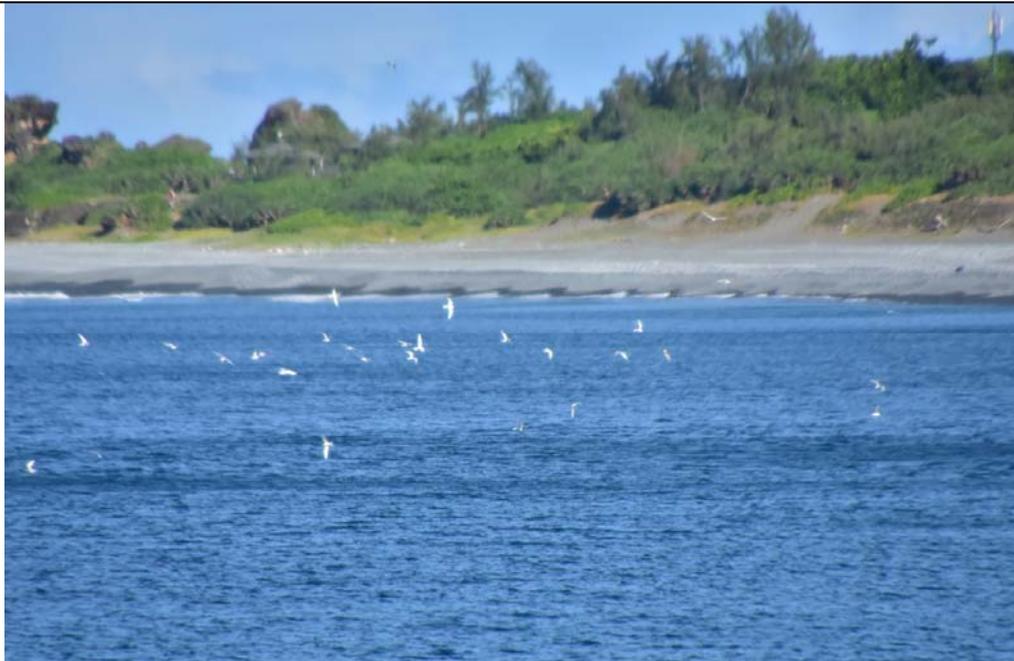
說明：蒼燕鷗於海面覓食，未受工程影響。

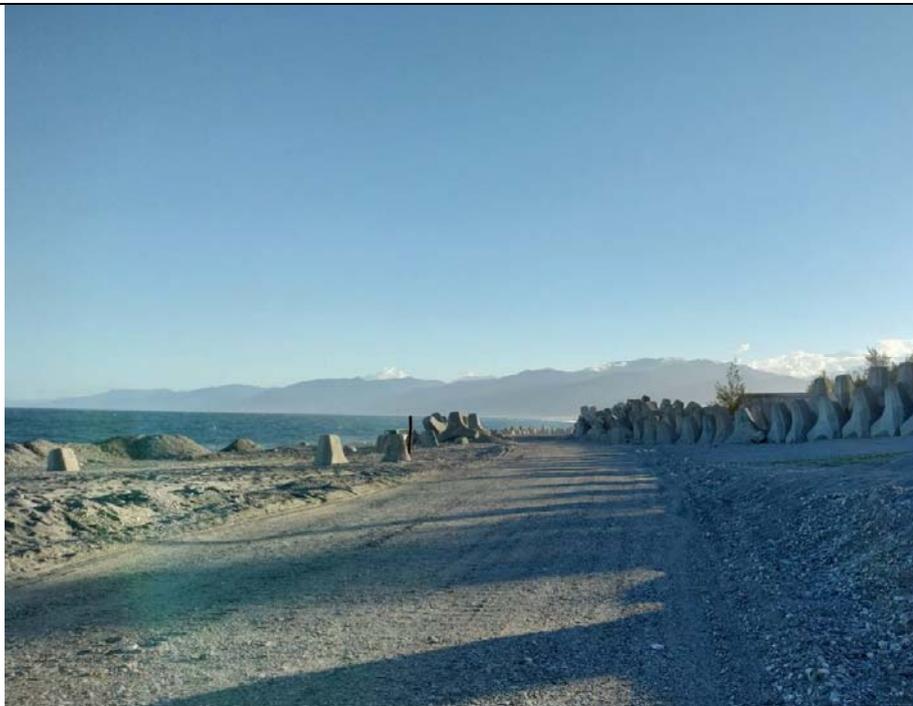
說明：施工範圍僅於海堤前灘進行新建突堤吊掛，利用既有空曠海灘做為施工便道，完工後沙灘逐漸回復原狀。

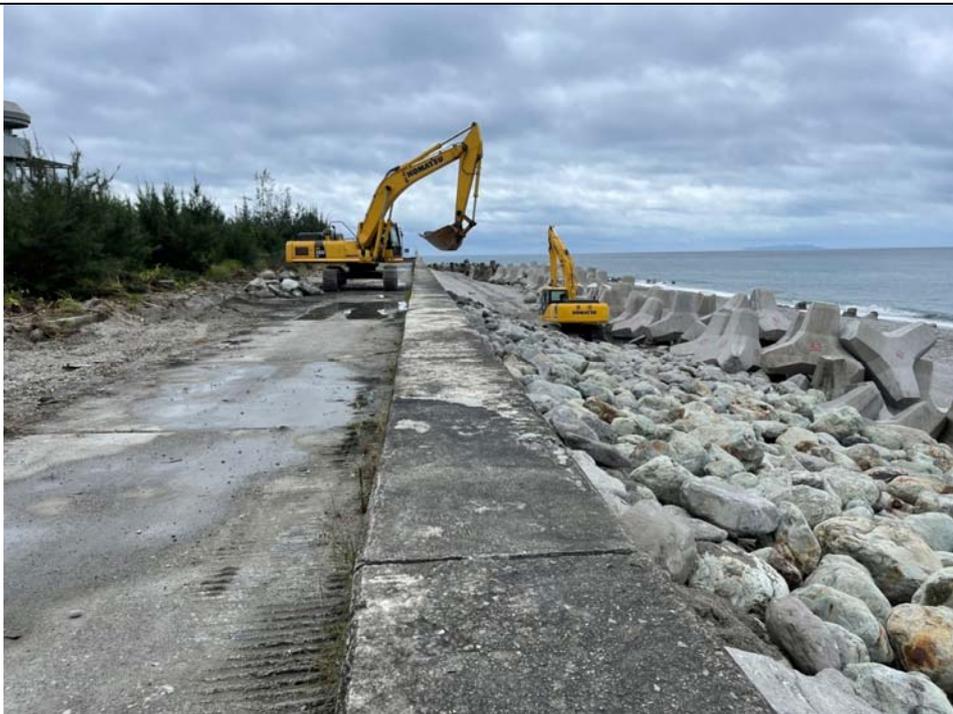
說明：以既有堤頂道路做為施工動線。

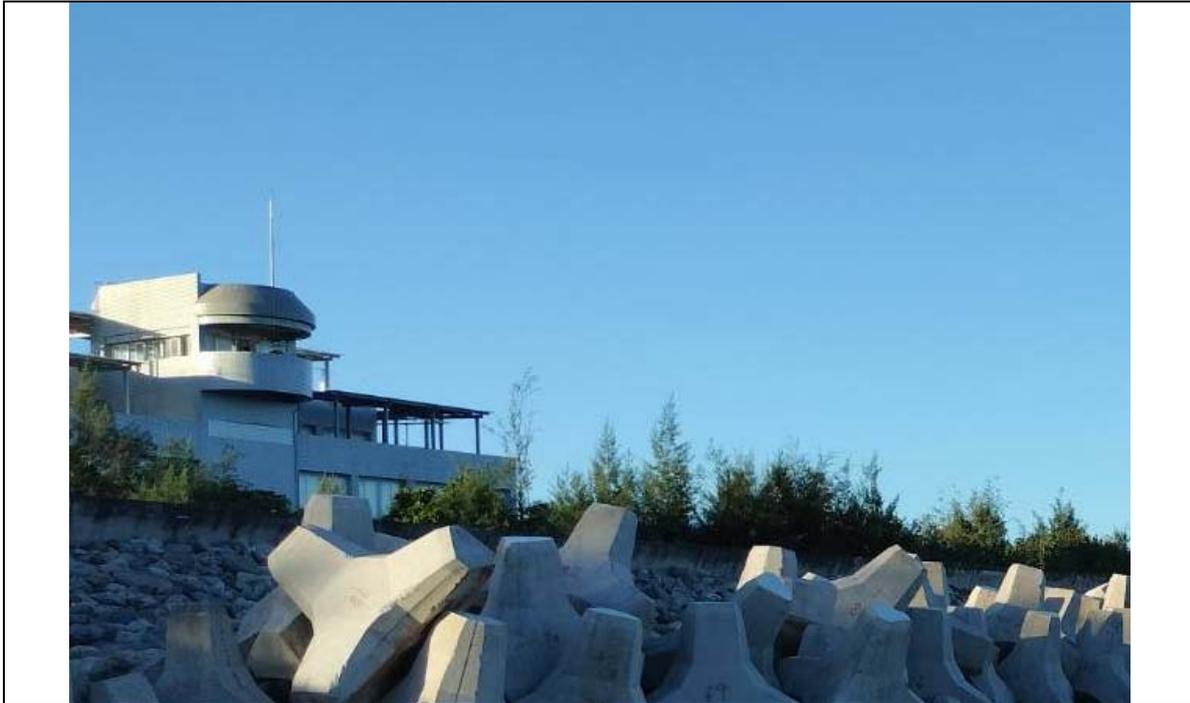
說明：施工未影響堤後之木麻黃等樹木。

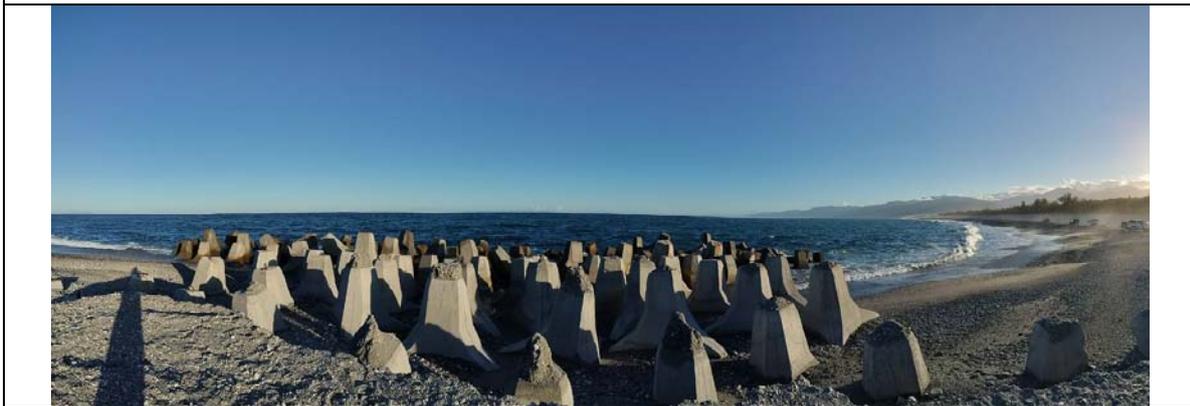
說明：工程業已完成，灘面環境逐漸恢復。

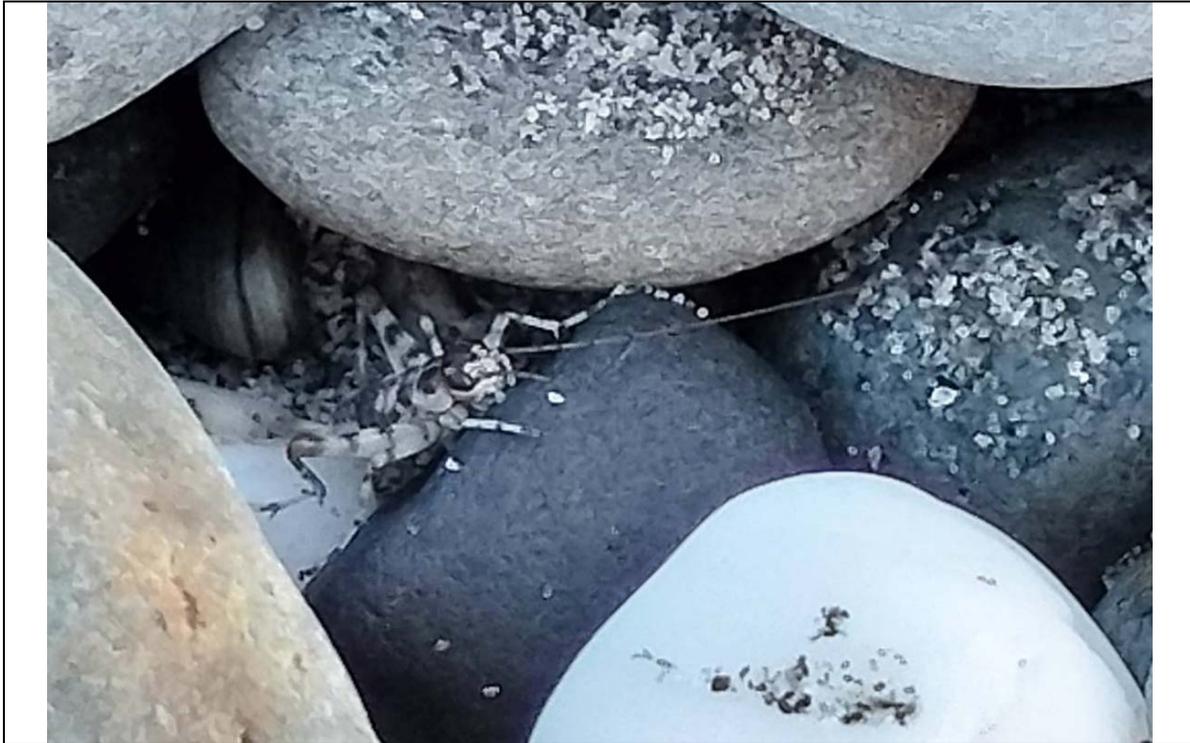
說明：海灘環境大致已恢復恢復，紀錄有臺灣砂灘蟋蟀與海灘活動。
