附表 C-02 生態監測紀錄表

工程執行機關	經濟部水利署第二河川局	施工廠商	維順營造有限公司
工程名稱	六股溪排水福龍段改善工程(二)	縣市/鄉鎮	新竹縣/新豐鄉
工區	六股溪排水福龍段	工區坐標	X：232036, Y：2714722
本階段完成之工作	<input checked="" type="checkbox"/> 生態情報蒐集釐清 <input checked="" type="checkbox"/> 現勘及影像紀錄 <input checked="" type="checkbox"/> 生態調查 <input checked="" type="checkbox"/> 棲地環境評估 <input type="checkbox"/> 生態異常狀況協助處理 <input type="checkbox"/> 生態保護對象紀錄 <input checked="" type="checkbox"/> 民眾參與紀錄 <input type="checkbox"/> 其他：_____

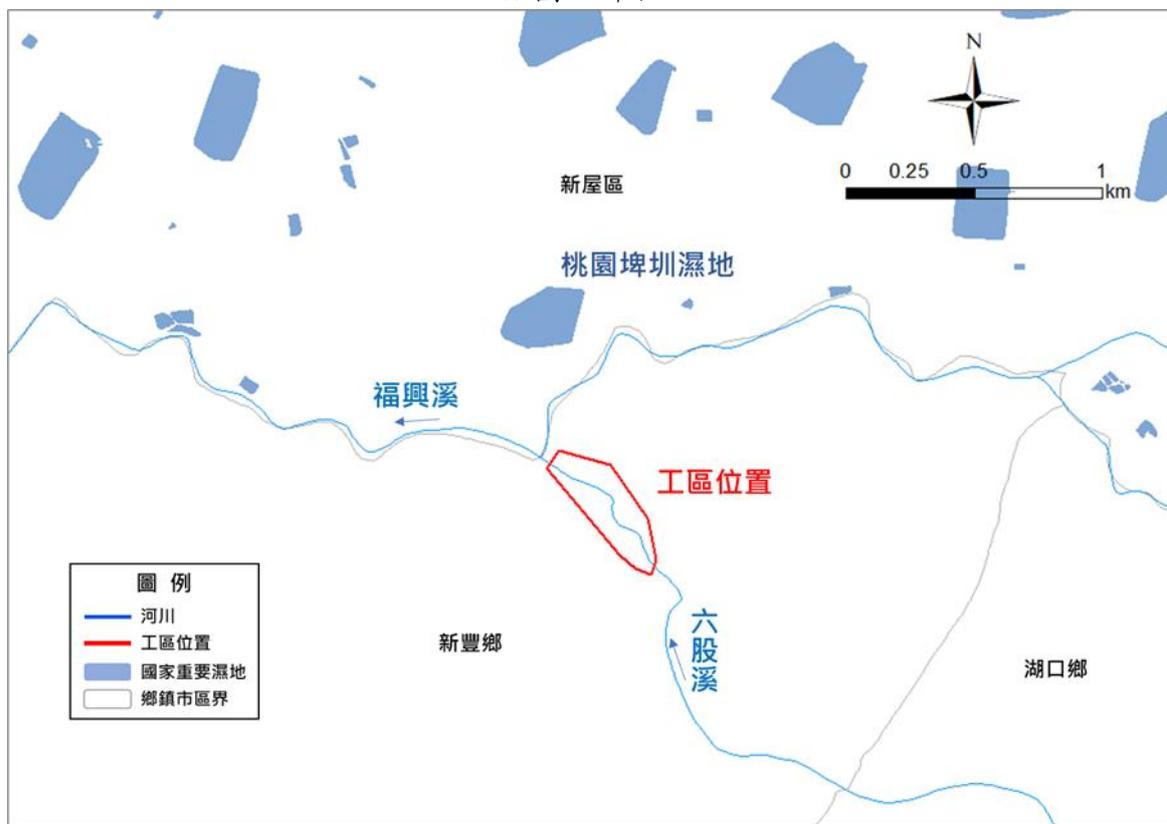
圖 1. 六股溪排水福龍段改善工程(二)生態情報地圖-生態敏感區

參考目前既有的資料庫及相關生態文獻(資料庫及文獻來源如附錄一及附錄二)，搜索工區範圍 1 公里內的結果顯示，本工區並未位於生態敏感區內，但鄰近有 1 公里範圍內有零星桃園埤圳濕地，屬國家重要濕地，如圖 1 所示。另，依據資料庫及生態文獻結果顯示，本案工區附近共有 84 個物種，其中包括 2 種保育類，分別為二級保育類的鳳頭蒼鷹及黑翅鳶，工區關注物種分布如圖 2 所示。
