C-07

經濟部水利署
環境生態異常狀況處理表

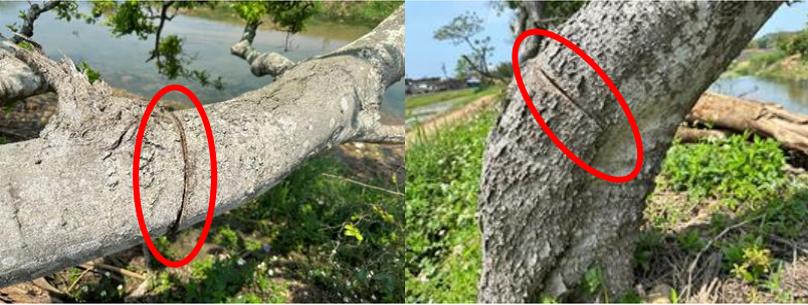
工程主辦機關	第二河川局	異常狀況 發現日期	民國 112 年 4 月 2 日
		發現地點 (TWD97)	252863.572, 2758984.669
工程名稱	六股溪排水福龍段改善工程(二)		
生態檢核團隊 (工程主辦機關方)	財團法人台灣水資源與農業研 究院 (設計階段進入)	施工廠商	維順營造有限公司
監造單位	第二河川局	生態檢核團隊 (工程主辦機關方)	東海大學生態與環境研究 中心
異常狀況 類型	<input type="checkbox"/> 植被剷除、 <input type="checkbox"/> 水域動物暴斃、 <input type="checkbox"/> 水質渾濁、 <input checked="" type="checkbox"/> 生態保全對象消失/損傷 <input type="checkbox"/> 其他：(請說明)		
異常狀況 說明	<p>編號 21 號保全對象，主幹及支幹上有多處切割痕跡。</p>

解決對策	<p>已通報主辦及施工單位，多加注意保全對象之位置及標示，避免施工時誤傷保全對象。施工方表示非自家施工人員所為，會再加強對施工人員之生態保育措施宣導。</p>
