經濟部水利署  
施工階段■現場勘查/□會議紀錄表

| 工程名稱 | 六股溪排水福龍段改善工程(二) | | |

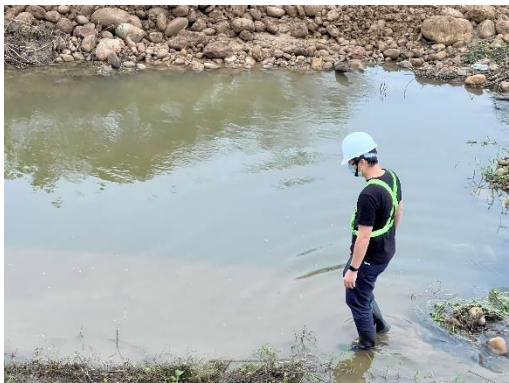
| <p>位置或樁號：24.939188, 121.029135<br/>日期：111/11/23<br/>說明：下游深潭</p> | <p>位置或樁號：24.939188, 121.029135<br/>日期：111/11/23<br/>說明：上游棲地現況</p> |

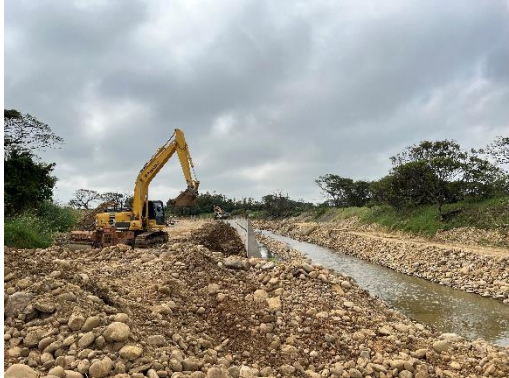
| <p>位置或樁號：24.939188, 121.029135<br/>日期：111/11/23<br/>說明：工區現況</p> | <p>位置或樁號：24.939188, 121.029135<br/>日期：111/11/23<br/>說明：構台跨越河道</p> |

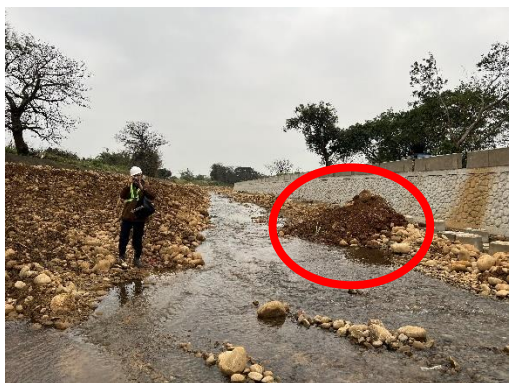
| 1. 本工區喬木雖有保留，但建議仍應拉設警示帶，以提醒施工人員保全對象位置，避免誤傷。<br>2. 右岸有部分土堆緊鄰河道，建議應遠離河岸進行堆置，避免土方崩落影響河道濁度與既有流量。 | | 1. 本工區喬木皆已清點並使用掛牌標示完畢，將會以更明顯的標示提醒施工廠商勿傷及喬木。<br>2. 將會提醒現場施作人員進行改善。 | |

| <p>位置或樁號：R0+350<br/>日期：112/1/18<br/>說明：工區右岸土方堆置緊鄰河道之情形。</p> | <p>位置或樁號：L0-39.7~L0+250<br/>日期：112/1/18<br/>說明：已持續保留左岸大型喬木群</p> |

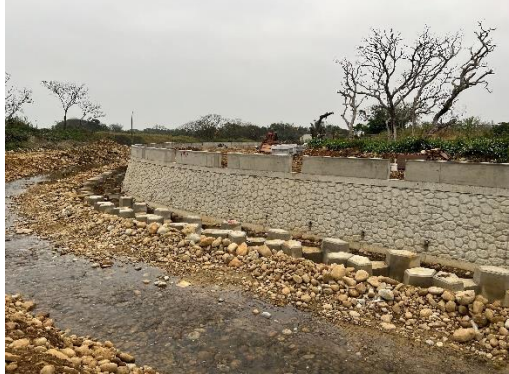
| <p>位置或樁號：R0+100~R0+390<br/>日期：112/1/18<br/>說明：右岸基腳保護工施作已迴避河道。</p> | <p>位置或樁號：L0+004.05<br/>日期：112/1/18<br/>說明：工程已維持河道上下游既有流路。</p> |

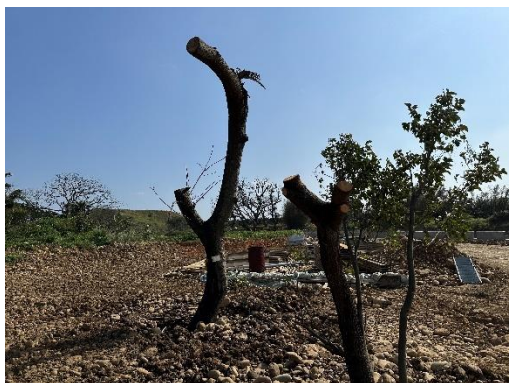
| 1. 右岸部分移植的喬木現況過於緊密，建議應再進行疏植以提供喬木良好生長空間。<br>2. 右岸護岸已局部完工，提醒施工單位應再加強緩坡化處理，以提供周圍野生動物友善橫向廊道。 | | 1. 遵照辦理，部分喬木將會再進行疏植，並提供充足水分以維持良好生長型態。<br>2. 目前仍有其他工項施作中，完工後將會以緩坡化方式取右岸土方回填至左岸基腳處。 | |

| <p>位置或樁號：R0+150~R0+250<br/>日期：112/2/20<br/>說明：工區右岸部分移植喬木過於緊密，建議疏植。</p> | <p>位置或樁號：L0-39.7~L0+250<br/>日期：112/2/20<br/>說明：左岸大型喬木群已使用較明顯色帶進行標記。</p> |

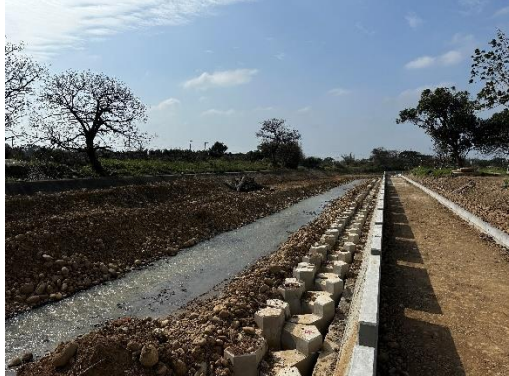
| <p>位置或樁號：R0+100~R0+390<br/>日期：112/2/20<br/>說明：右岸護岸應再加強緩坡化處理，以提供周圍野生動物友善橫向廊道。</p> | <p>位置或樁號：L0+004.05<br/>日期：112/2/20<br/>說明：持續維持河道下游既有流路。</p> |

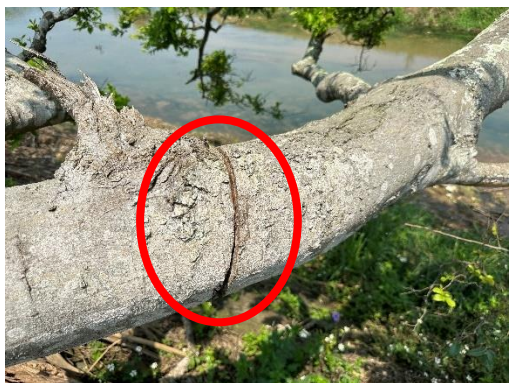
| 1. 編號 21 的榕樹枝幹有多處被切割痕跡，請施工廠商應多加注意保全對象之位置及標示，避免誤傷。<br>2. 左岸移植喬木已進行疏植，建議後續仍應注意水分補充，維持良好生長情勢。 | | 1. 樹木傷痕並非施工人員所為，將會再加強對施工人員之生態保育措施宣導。<br>2. 本工程會持續進行樹木養護作業，並隨時注意樹木生長情形。 | |

| <p>位置或樁號：L0+025<br/>日期：112/4/2<br/>說明：左岸編號 21 榕樹有遭人為切割之痕跡</p> | <p>位置或樁號：R0+150~R0+250<br/>日期：112/4/2<br/>說明：右岸移植喬木已進行疏植</p> |

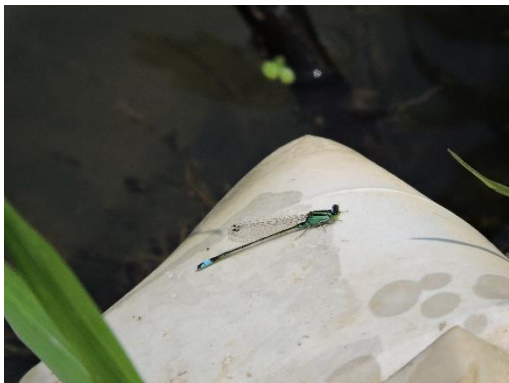
| <p>位置或樁號：L0+004.05<br/>日期：112/4/2<br/>說明：工區已可見如青紋細蟪等蜻蛉類活動。</p> | <p>位置或樁號：L0+004.05<br/>日期：112/4/2<br/>說明：工程持續維持河道上下游既有流路。</p> |

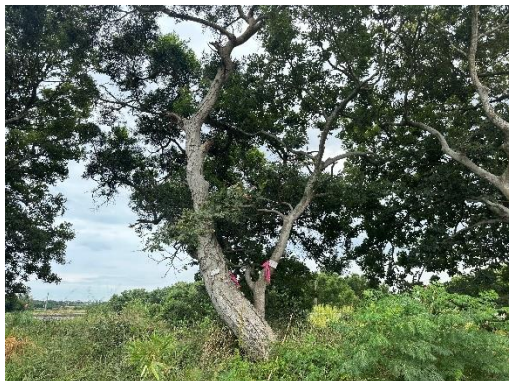
| <p>位置或樁號： L0-39.7~L0+250<br/>日期：112/7/18<br/>已持續保留工區左岸大型喬木。</p> | <p>位置或樁號： R0+150~R0+250<br/>日期：112/7/18<br/>說明：右岸移植喬木已生長枝葉。</p> |

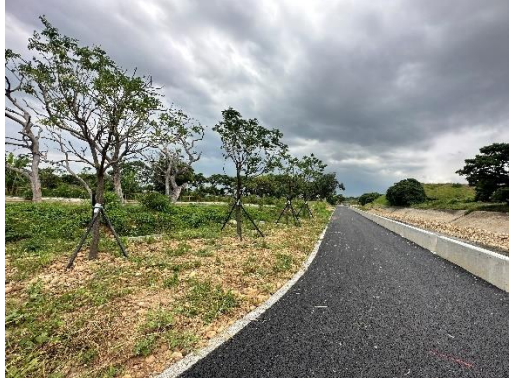
| <p>位置或樁號： R0+150~R0+250<br/>日期：112/7/18<br/>說明：右岸防汛道路旁已補植多棵台灣欒樹等原生喬木。</p> | <p>位置或樁號： L0+004.05<br/>日期：112/7/18<br/>說明：工程持續維持河道下游既有流路。</p> |
