經濟部水利署
施工階段生態調查評析表

工程主辦機關	第二河川局	提交日期	民國 112 年 7 月 18 日
工程名稱	六股溪排水福龍段改善工程(二)		
生態檢核團隊 (工程主辦機關方)	財團法人台灣水資源與 農業研究院 (設計階段進入)	施工廠商	維順營造有限公司
監造單位	第二河川局	生態檢核團隊 (施工廠商方)	東海大學生態與環境研究 中心

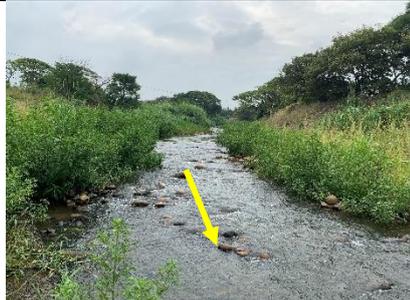
棲地 1【施工前】

概述：河道兩側濱溪植被茂密，並多有瀨區、緩流、深潭等水域環境。

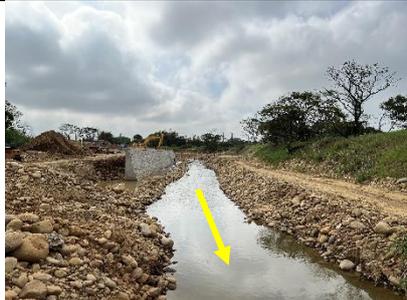
棲地 1【施工中】

概述：兩岸灘地受工程影響無濱溪植被生長，水體濁度提高。

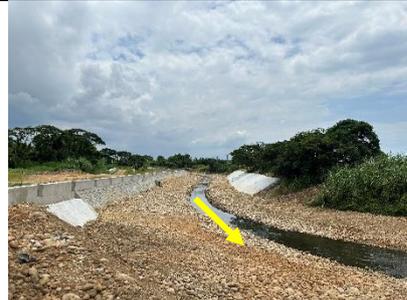
棲地 1【完工後】

概述：右岸灘地已緩坡化進行覆土，兩岸臨水側灘地仍未有濱溪植被生長。

<p>護工作，以維持良好生長情勢。</p> <ol style="list-style-type: none">2.河道現況持續維持既有流路，部分河段已形成潭區、緩流等水域型態，建議完工一年後進行生態補充調查，以確認水域生物恢復情形。3.兩岸堤前現況為裸露碎石灘地，應持續追蹤監測濱溪植被恢復情形，如有必要，建議補植原生合適水生植物以利棲地復原。
--	--

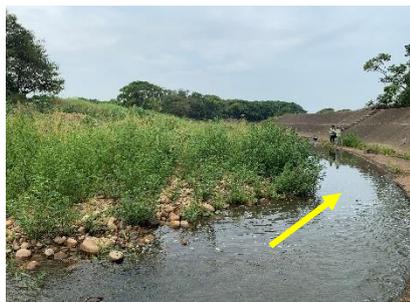
棲地 2【施工前】

概述：工區下游河道環境情形。

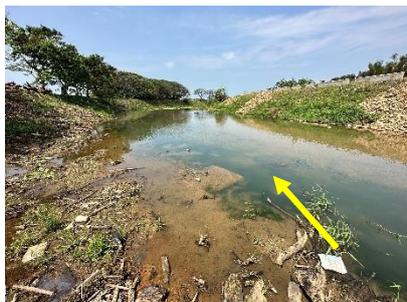
棲地 2【施工中】

概述：施工中有土砂影響下游部分河段濁度。

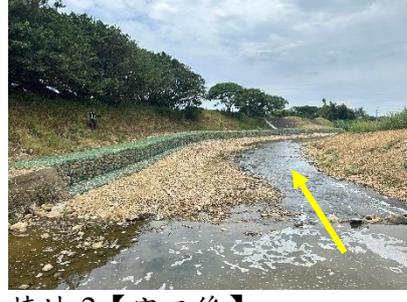
棲地 2【完工後】

概述：完工後下游濁度情形已降低，工程亦確實保留左岸堤頂喬木群。

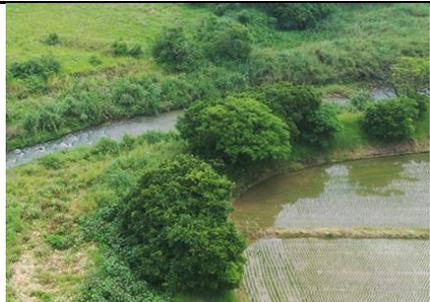
拍照日期：111年4月21日
拍照位置：左岸堤頂大型喬木群 L0-105.19~L0+250

保全對象現況說明：左岸堤頂有多棵苦楝、臺灣欒樹、榕樹等大型喬木群

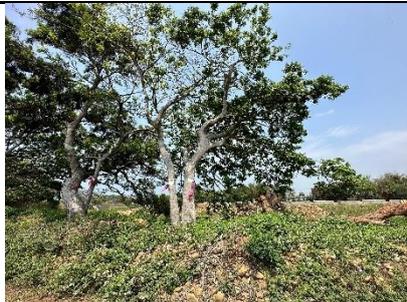
拍照日期：112年4月11日
拍照位置：左岸堤頂大型喬木群 L0-105.19~L0+250

保全對象現況說明：施工單位已有保留喬木群，並以明顯色帶標記樹木避免誤傷

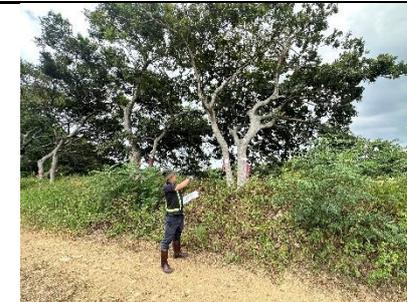
拍照日期：112年7月18日
拍照位置：左岸堤頂大型喬木群 L0-105.19~L0+250

保全對象現況說明：喬木現況生長情形佳，建議後續仍應注意水分補充等養護工作。

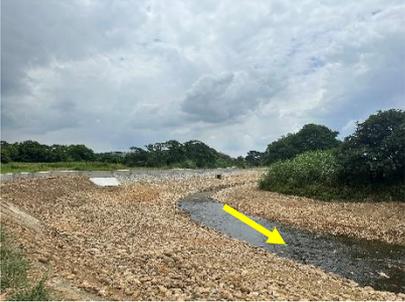
項目	狀況摘要	列入追蹤	照片(拍照日期、位置)
生態保育措施	<p>(縮小)機具、人員跨越河道兩岸應利用橫向施工通道，避免施工期間水流遭阻斷。</p> <p>說明：施工階段利用鋼構橋或涵管作為河道兩岸連通道，確保施工期間機具通行不阻斷水流。</p>	<p>施工構台已拆除，河道持續維持常流水狀態。</p>	<p>■ 是 □ 否</p>

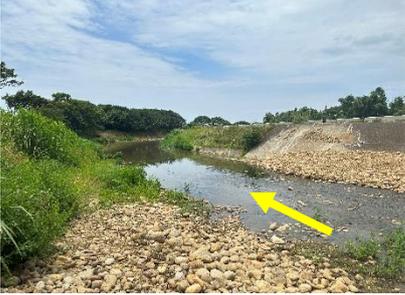
<p>拍照日期:112.7.18 位置:R0+100</p>
	<p>(減輕)減輕深潭及河道開挖面積。</p> <p>說明：應先施行半半施工，如河道左側有深潭，應導流至河道右側，勿造成斷流。</p>	<p>經水流自然沖蝕，部分河段已形成潭區。施工過程中並未擾動河道中央水體。</p>	<p>■ 是 □ 否</p>

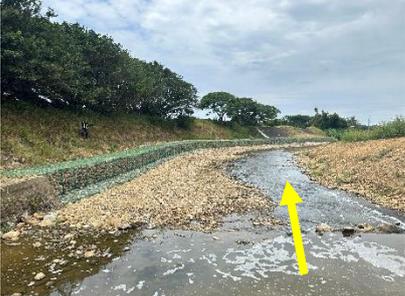
<p>拍照日期:112.7.18 位置:L0+004.05</p>
	<p>(減輕)管制施工動線。</p> <p>說明：工程機具應由左岸下堤，右岸上堤後將材料堆放至水防道路，以減少河道破壞面積。</p>	<p>施工機具皆已退場</p>	<p>■ 是 □ 否</p> <p style="text-align: center;">-</p>
	<p>(減輕)利用半半施工方式，維持施工中河道常流水狀態，避免斷流。</p> <p>說明：兩側護岸以半半施工方式進行，並採取導流及引流措施，避免斷流，維持河道常水狀態。</p>	<p>工程已取消左岸混凝土護岸施作，僅於下游設置石籠保護基礎。工區河道持續維持常流水狀態。</p>	<p>■ 是 □ 否</p>

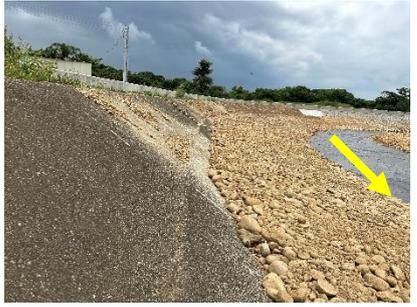
<p>(減輕)堤防設施表面與坡度設計應避免阻礙野生動物橫向移動。</p> <p>說明:新建堤防護岸及堤頂增築防洪牆應表面粗糙化、施作緩坡,確保生物於水陸域橫向移動無阻礙。</p>	<p>右岸堤前已使用緩坡化形式進行覆土。</p>	<p><input checked="" type="checkbox"/>是 <input type="checkbox"/>否</p>

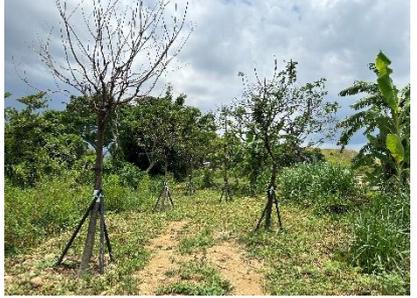
<p>拍照日期:112.7.18 位置:R0+050</p>
	<p>(補償)河岸植栽綠美化</p> <p>說明:右岸沿用地範圍種植金露華及苦楝樹綠美化。</p>	<p>右岸堤後已補植數棵台灣欒樹等原生喬灌木。</p>	<p><input checked="" type="checkbox"/>是 <input type="checkbox"/>否</p>

<p><input type="checkbox"/>其他_____</p>		<p><input type="checkbox"/>是 <input type="checkbox"/>否</p>	
			<p><input type="checkbox"/>是 <input type="checkbox"/>否</p>	
<p>維護管理建議</p>	<p>1.右岸堤後移植及補植的喬灌木應補充適量水分並進行相關養</p>

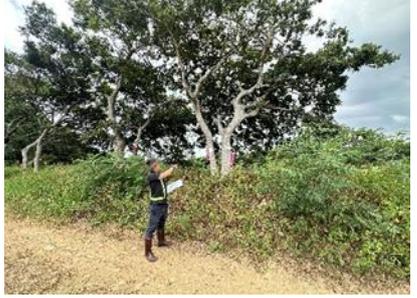
<p>拍照日期:112.7.18 位置:R0+200</p>
<p>生態保全對象</p>	<p>(迴避)既有大樹保留。</p> <p>說明:喬木清點造冊,保留堤岸邊坡大型苦楝樹及朴樹群,施工期間應以警示帶或標記保護,避免誤傷。</p>	<p>左岸大樹皆已保留,部分移植喬木生長情勢良好。</p>	<p><input checked="" type="checkbox"/>是 <input type="checkbox"/>否</p>

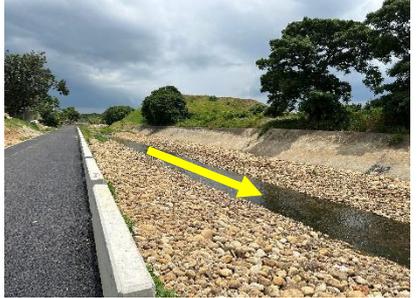
<p>拍照日期:112.7.18 位置:L0-105.19~L0+250</p>
<p>施工復原情形</p>	<p><input checked="" type="checkbox"/>施工便道與堆置區環境復原</p>	<p>施工機具皆已退場,未有其他擾動情形。</p>	<p><input checked="" type="checkbox"/>是 <input type="checkbox"/>否</p>
