## 2.施工階段執行狀況

圖 4.5-1 二仁溪雪橋上下游段整體改善工程開工前會勘照

本工程於 111 年 12 月 13 日進行第一次施工中勘查，保育措施執行狀況如下表 4.5-2。

表 4.5-2 二仁溪雪橋上下游段整體改善工程保育措施執行情形

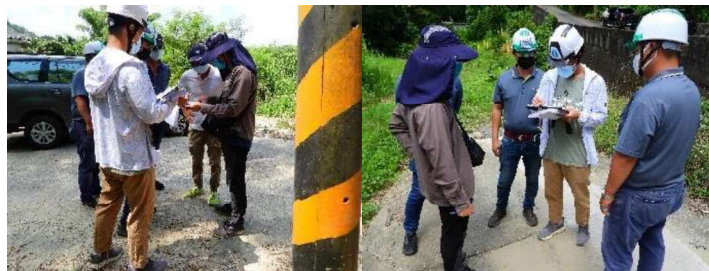
本案於 111 年 7 月 26 號由主辦機關邀集監造人員、施工廠商、生態團隊、地方里長共同至工區現地進行會勘及說明工程施作內容、工期等，並針對前期擬定之保育對象、保育措施進行確認，相關意見如下：

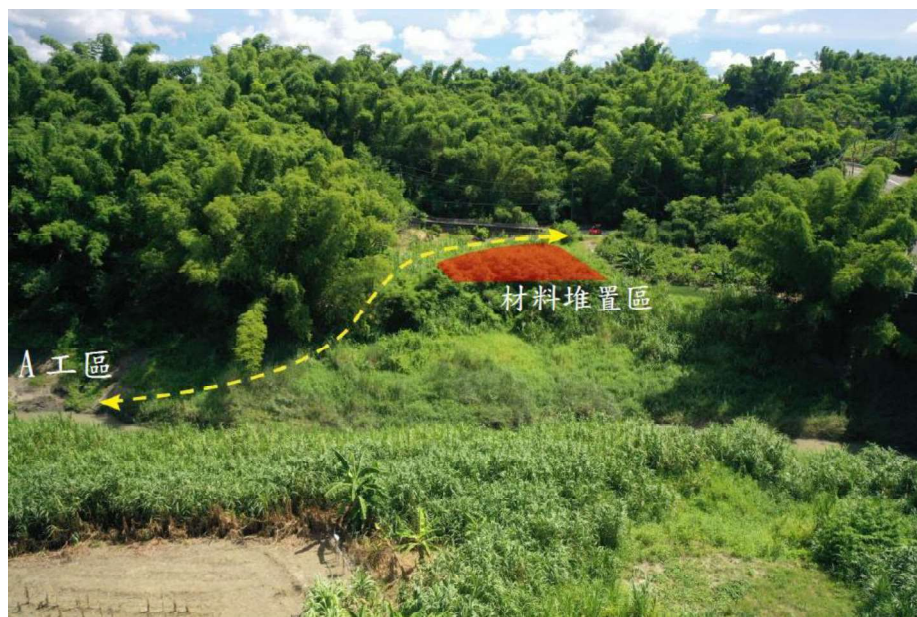
圖 4.5-2 二仁溪雪橋上下游段整體改善工程 A 工區便道位置

| 生態議題 | 關注物種及棲地 | 保育措施 | 示意圖或設計圖 |
|---|---|---|---|
| 鳥類棲地維持 | 草鴉 | A、D、E 工區依指定路線闢設施工動線，減少擾動濱溪植被 | 詳見下圖 4.5-2~4.5-4 |

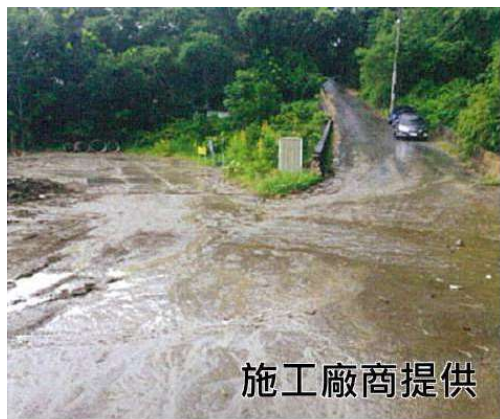
3. A、B、C 工區填方後不夯實表土以利植被回復。

說明：確實執行，A、B 工區已完工，向工地主任確認堤後填方區無夯實。

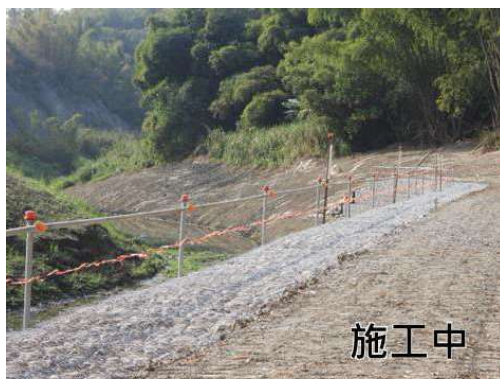
4. 施工機具以涵管或版橋等措施跨水施作，不可碾壓河床底部。

說明：確實執行，本次勘查時 A 工區跨河施作已完成，由施工廠商提供相關照片記錄。

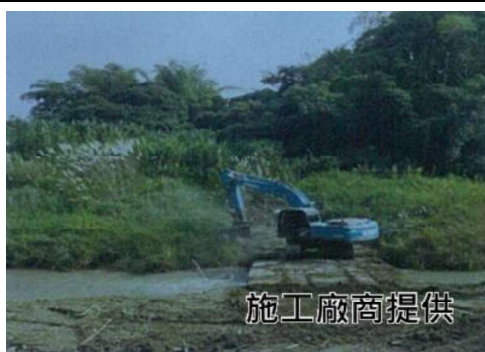
5. 各工區進行施工時設置導流，避免溪水流入機具施做位置。

說明：確實執行，工區機具無直接涉水施作。
