## 經濟部水利署

## 不合格(或環境生態異常狀況)事項報告表

| 工程名稱 | 111 年度五十溪隘界二號堤防(柑宅橋段)構造物維修改善工程 | | |

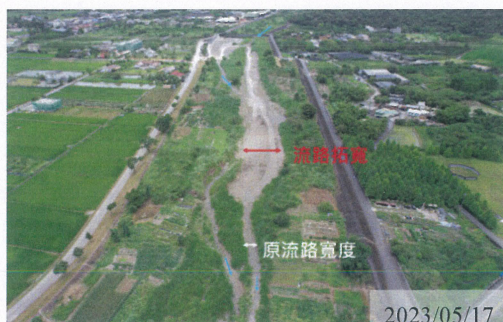
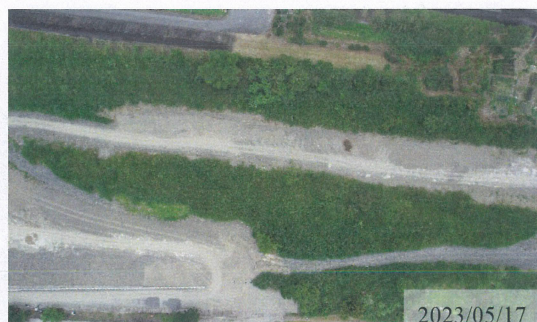
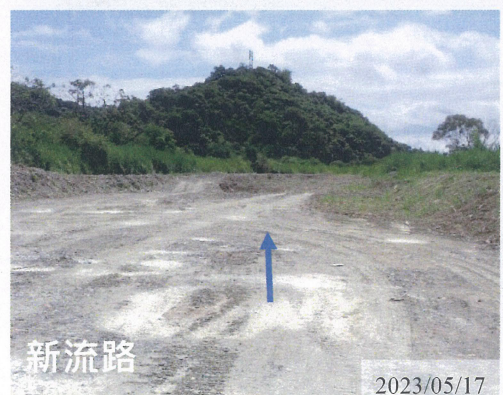
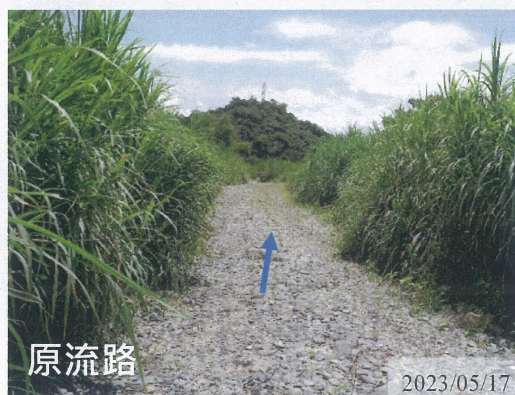
生態保育措施第一項：「新流路寬度、深度應維持與原流路相同。」新流路於 0+225K 至 0+575K 拓寬及加深，易使溪水淺薄或伏流的頻度提高，以致延長大水自然沖淤回復魚蝦棲地的時間。

1. 工程因應取土需求挖設新流路，寬度及深度受到所需土方量影響，較難控制。
2. 施工前四方(主辦及監造與其生態團隊、施工廠商與其生態人員、)共同確認生態保育措施時，施工廠商並未針對維持溪流路寬度、深度提出執行難度。
3. 施工過程施工廠商並未於發現無法落實生態保育措施之前提出疑慮，使主辦及監造機關生態團隊無法於拓寬河道之前調整其他可行的生態保育措施。

建議營造 V 型槽之低水流路，使河道水位低時至少維持河道有水，及保留些微水流自然沖刷營力。

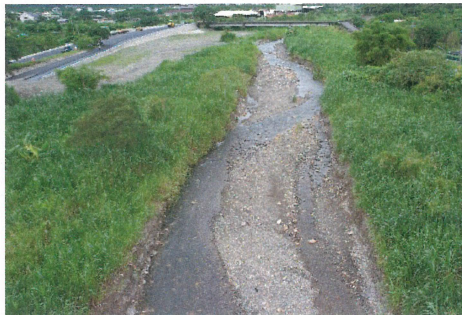
廠商於挖設低水流路之前，即遇瑪娃颱風外圍環流導致的大雨，工程取土區形成河道主流路。6/13 現勘當下紀錄流路已有自然沖淤形塑出流路與淺灘，惟現況流路水深僅約 14.9 公分，與上、下游工程未擾動的流路相比仍較淺薄、平緩，應持續觀察評估是否於水退後以人為營造方式挖設低水流路。

2023/06/13  
水流自然沖淤形成流路與砂洲

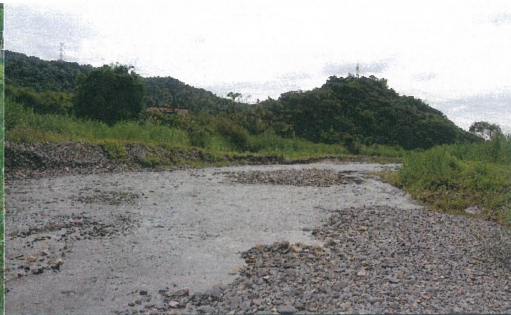
2023/06/13  
取土區溪水淺薄
