經濟部水利署  
施工階段■現場勘查/□會議紀錄表

| 工程名稱 | 蘭陽溪員山堤防 (L23-L24) 基礎防護工程 | | |

| 工程名稱 | 蘭陽溪員山堤防(L23-L24)基礎防護工程 | | |

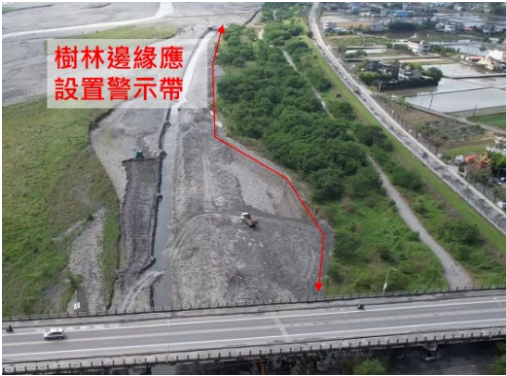
| 2. 除假設工程之外，本工程主要施作範圍並無涉及高灘地植被，但仍應於樹林邊緣設置警示帶，以避免樹林於施工時遭誤傷。 | | 2.已標示警示範圍如附圖 2 | |
| <p style="text-align: center;">圖一、樹林邊緣應設置警示帶</p> | | | |

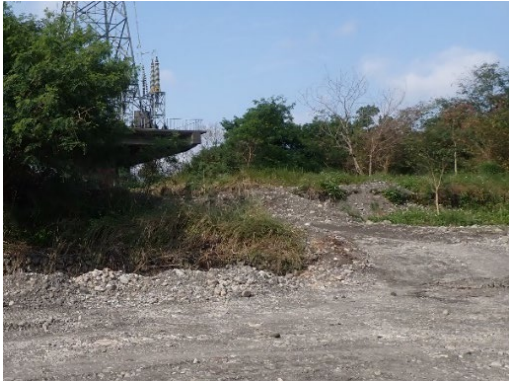
| <p>3. <u>生態保育措施抽查表第一項：「工程迴避高灘地區域」與第三項：「施工便道範圍標示於生態保育措施平面圖，工程擾動不可超過此區域」</u>，抽查當下發現此高灘地樹林有未標註於平面圖的橫向施工便道，請施工廠商更新圖中施工便道預計擾動範圍(須由生態背景人員挑選干擾低的區域)，經主辦機關生態團隊確認後作為未來檢查依據。</p> <p>圖二、未標註於圖面的橫向施工便道</p> | <p>3. 橫向施工便道，已確認並承諾只有3條如附圖3</p> |

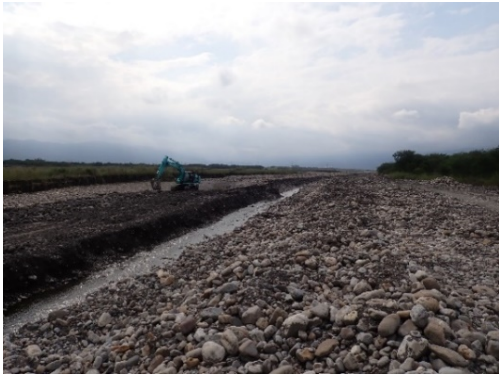
| <p>5. <u>生態保育措施抽查表第二項：「工程取土範圍劃設，需通知主辦機關生態檢核團隊進行確認」</u>，建議優先挑選裸露地，確認位置後以紅旗標註範圍，且標示於「生態保育措施平面圖」中，並要求施工人員依其範圍進行取土作業。</p> <p>圖三、河道上的裸露地</p> | <p>5. 原計畫取土位置因水流經過無法環境友善取土，已遵照指示辦理重新選定，亦經業主同意，優先挑選裸露地，確認位置後以紅旗標註範圍，且標示於「生態保育措施平面圖」中，並要求施工人員依其範圍進行取土。詳如附圖4</p> |

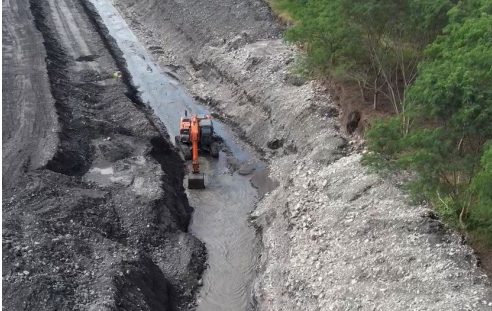
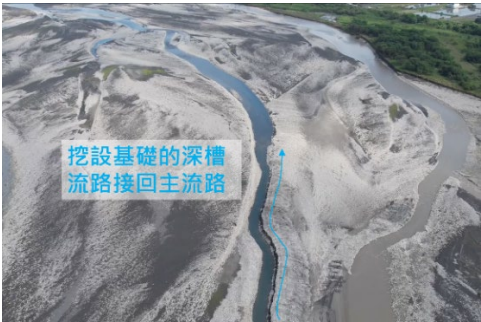
| <p>6. 施作堤前基礎工挖設的深槽有地下水滲出，工程機具擾動已造成水質混濁。目前此深槽於工區下游接回主流路，具汙染主流路水質的疑慮，應於接回主流路前設置沉砂池，確保土砂經沉澱後，水才匯入主流路。</p> <p>圖四、機具擾動造成水質混濁</p> <p>圖五、挖設基礎的深槽接回主流路</p> | <p>6.已施作沉澱池，詳如附圖 5</p> | | |
