# 秀姑巒溪加納納堤段河道整理改善工程

## 施工階段－生態檢核執行成果

主辦機關：經濟部水利署第九河川局

施工廠商：東默營造有限公司

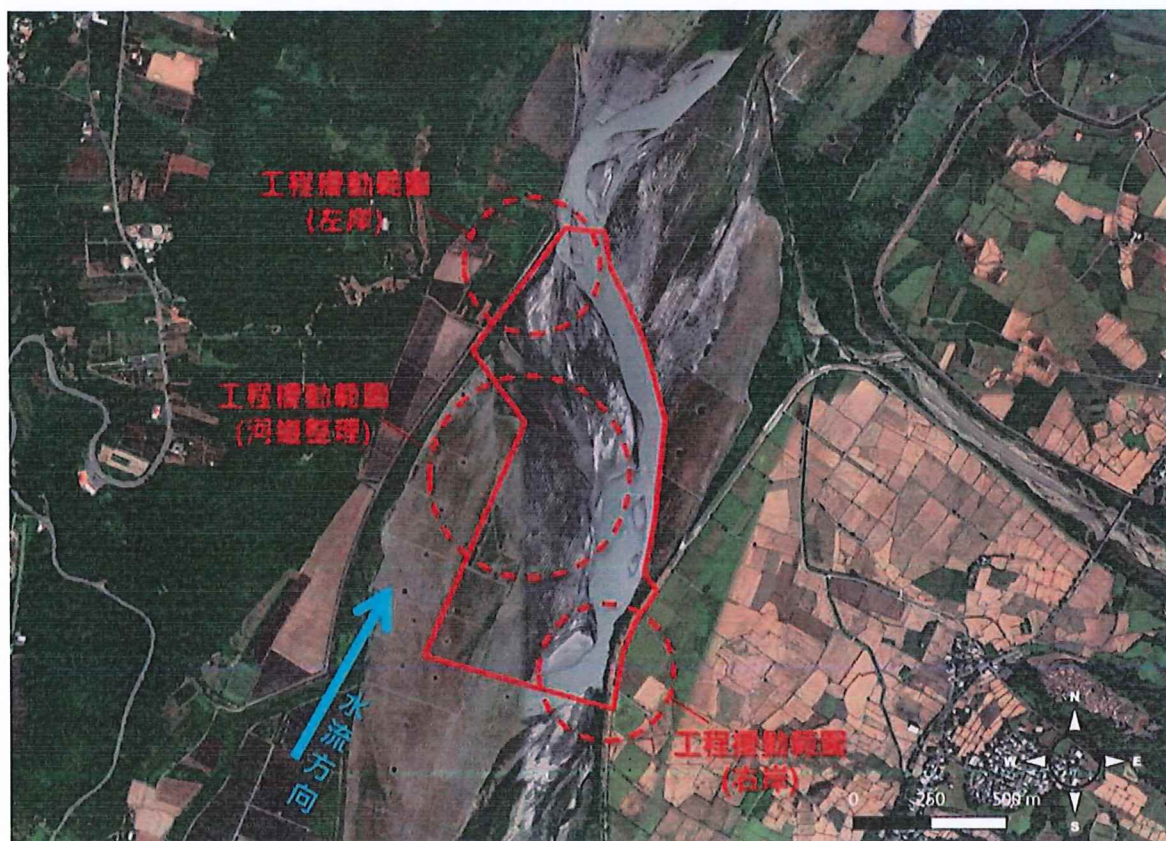
| 生態議題及保全對象 | 生態影響預測 | 規劃設計階段保育策略建議 | 施工階段執行情形說明 | 完工後情形說明 |
|---|---|---|---|---|
| [關注議題]<br>迴避生態敏感區 | 所匡列之生態敏感區皆為本河段較稀少的棲地類型，工程擾動容易因缺乏替代棲地而造成族群量減少。 | [迴避、減輕]<br>以迴避為原則，現況無法迴避處控制工程擾動範圍於設計範圍內，不可超出。 | 1.斷面 18、斷面 20-1 依左列事項執行完全迴避。<br>2.整體工程擾動範圍在設計範圍內，並利用現地西瓜田既有便道施作。 | 執行狀況良好。 |

圖、施工擾動範圍

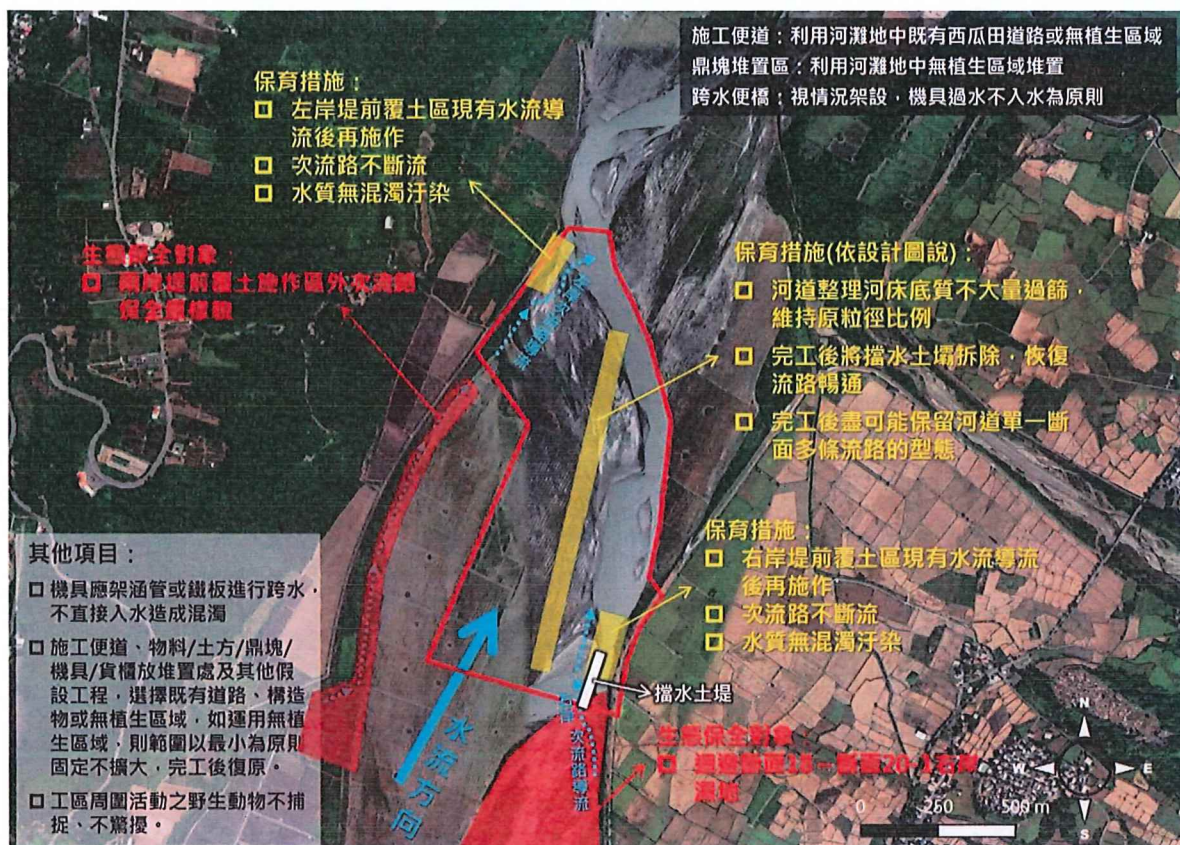
圖、生態保育措施圖面

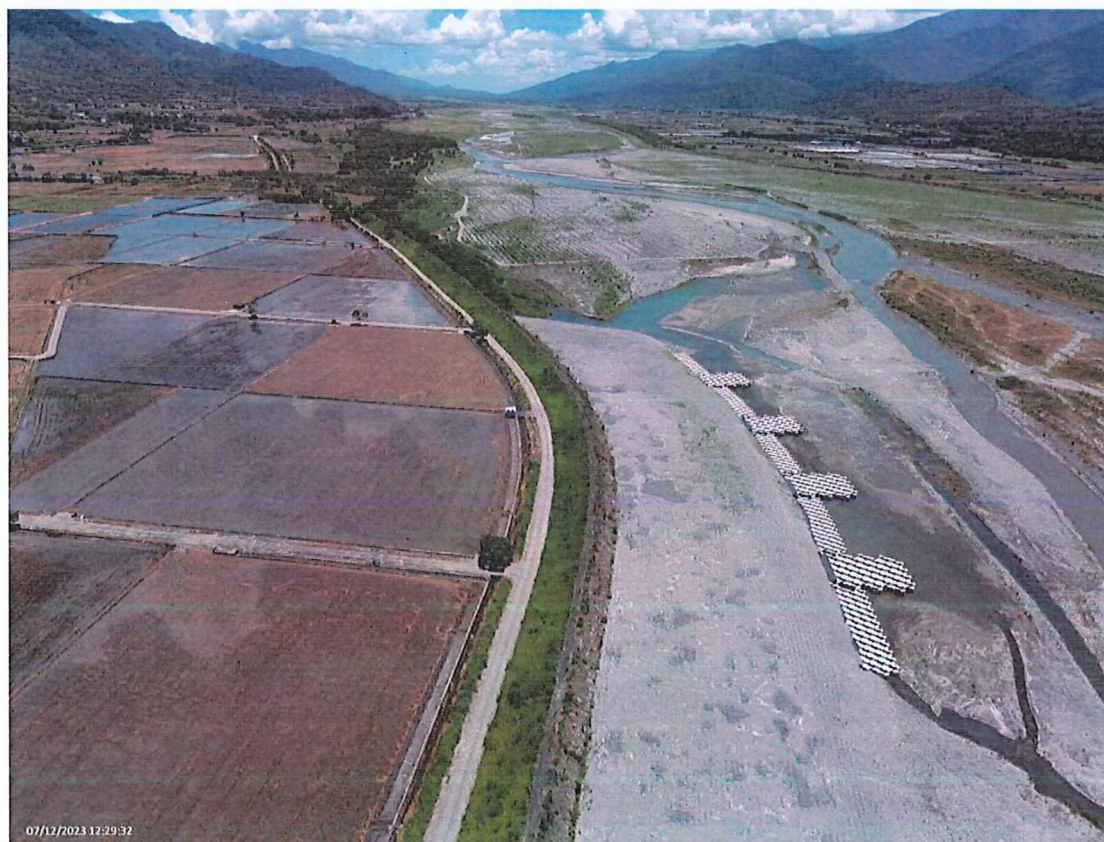
圖、完工後松浦工區細部狀況(面朝上游) 拍攝日期：112.07.12

| 項目 | 項次 | 檢查項目 | 檢查結果 | | 尚未執行 | 實際檢查情形<br>(相片請見下頁表說明) |
|---|---|---|---|---|---|---|
| | 5 | <b>水域棲地營造</b> -完工後應將擋水土壩拆除，恢復流路暢通。 | □ | ■ | □ | 松浦工區擋水土壩未拆除。目前現地呈現多條流路型態，主流流路暢通。暫時保留討論空間。 |

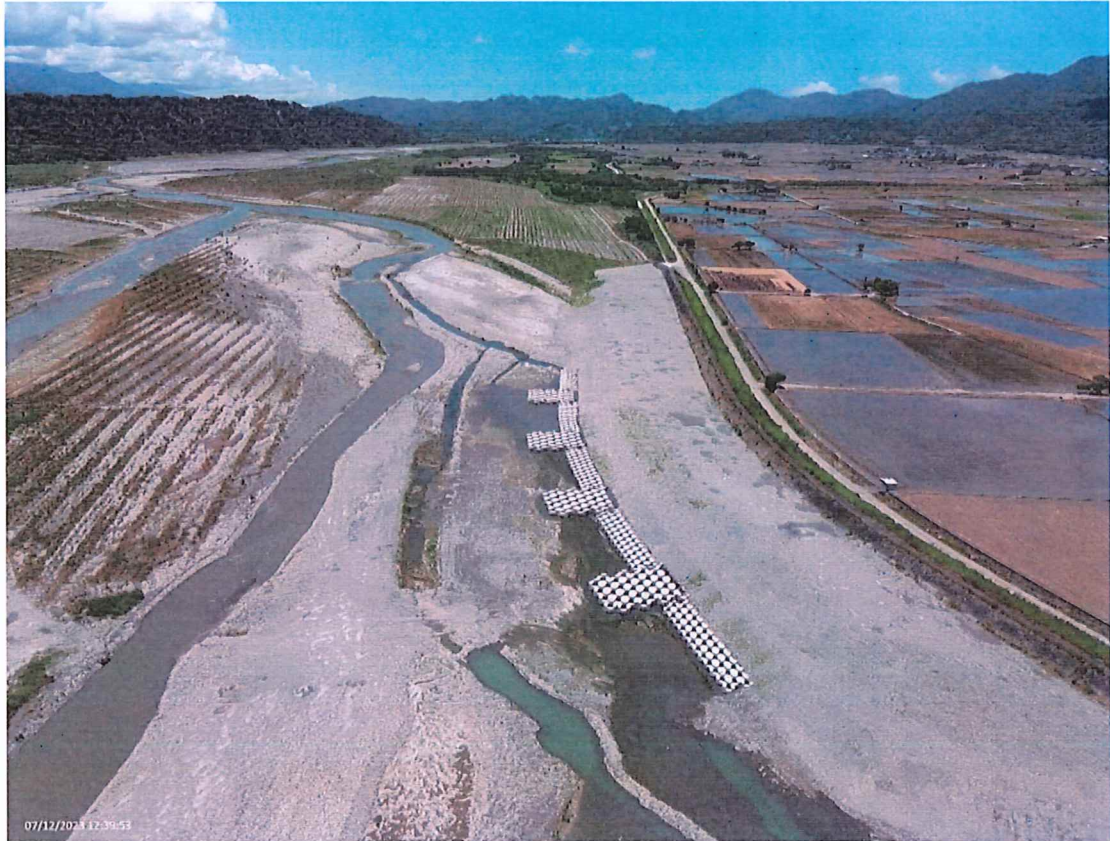
圖、完工後松浦工區細部狀況(面朝下游) 拍攝日期：112.07.12

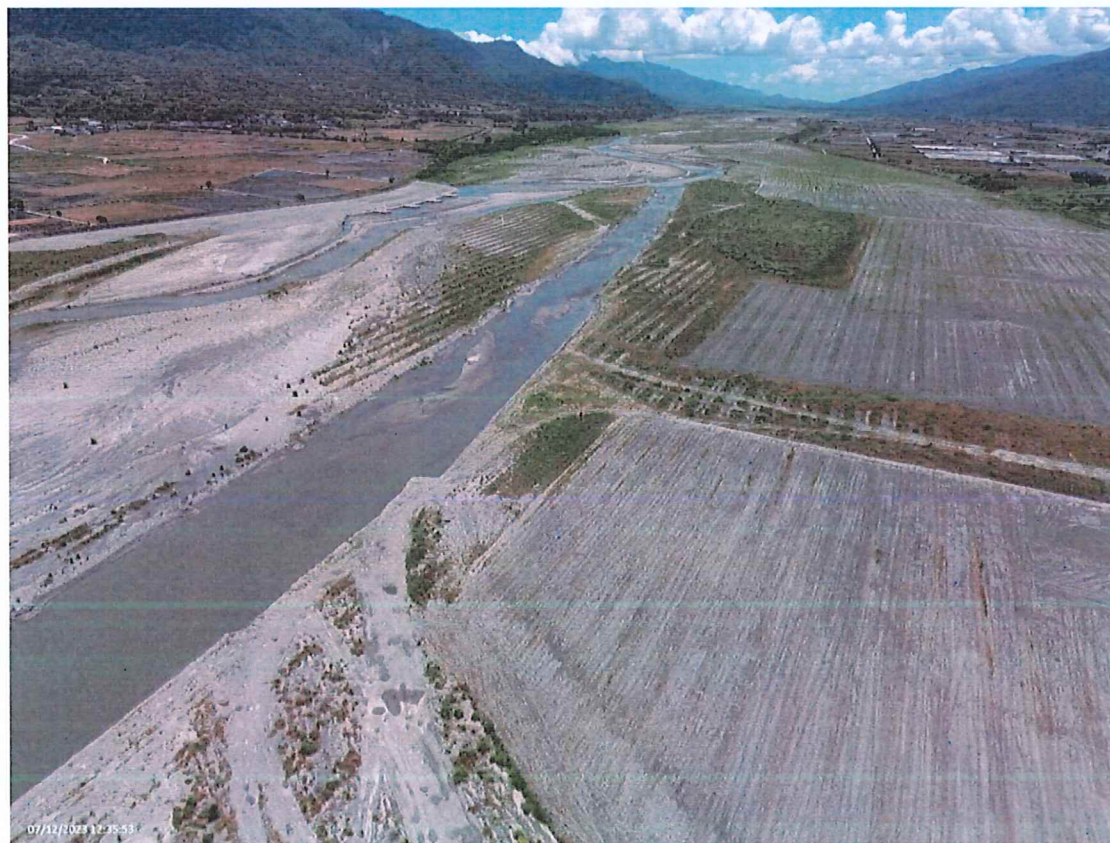
圖、完工後主流路及河道整理區(面朝上游) 拍攝日期：112.07.12

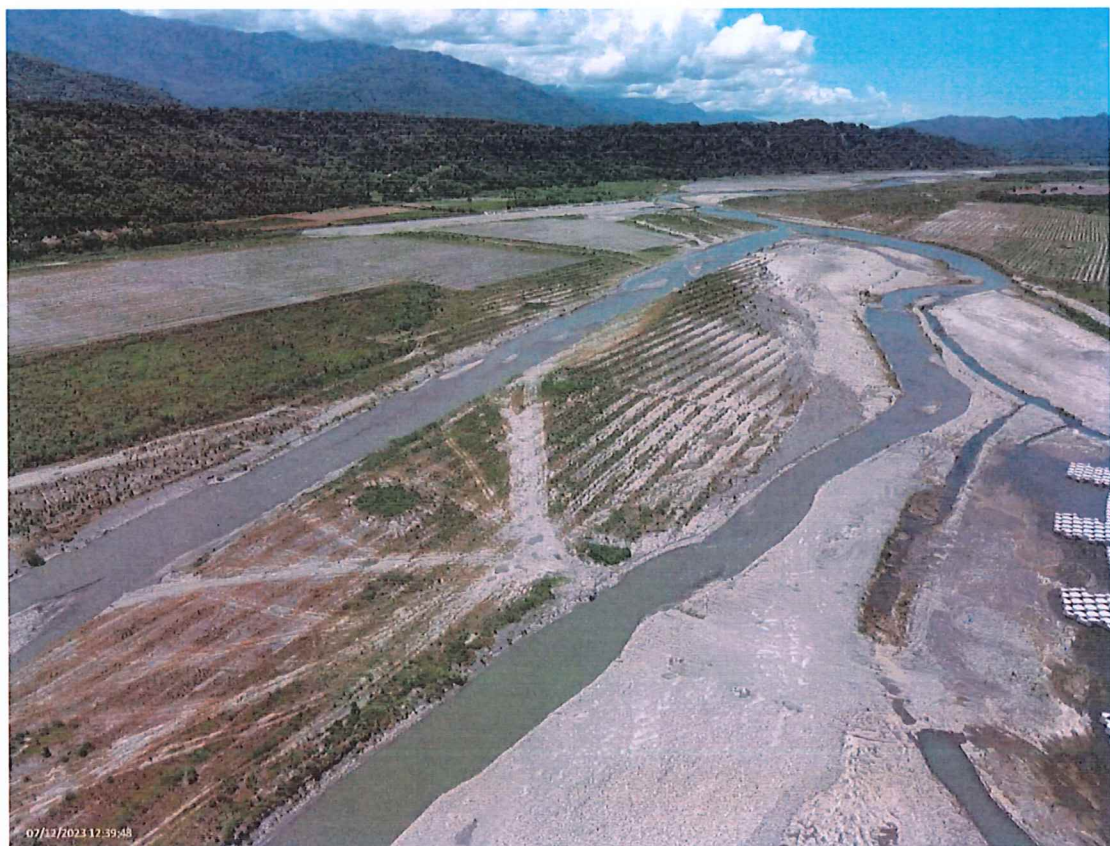
圖、完工後主流路及河道整理區(面朝下游) 拍攝日期：112.07.12

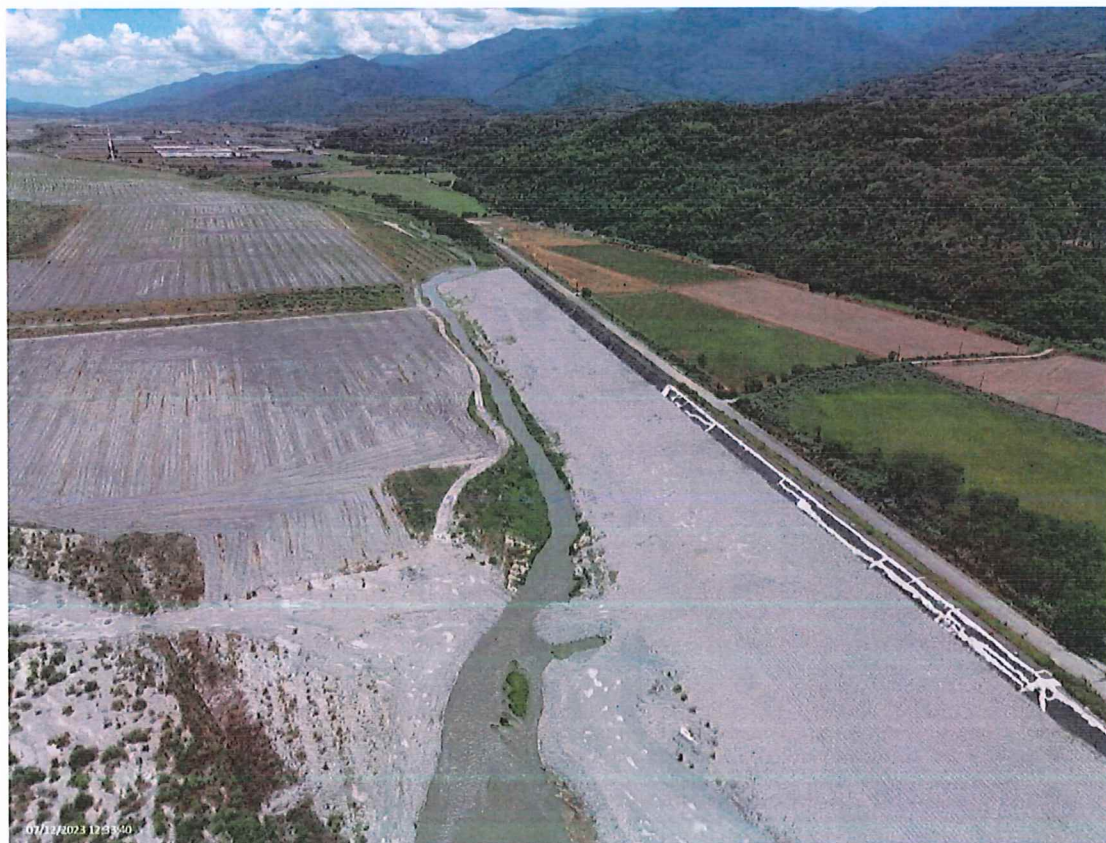
圖、完工後加納納工區細部狀況(面朝上游) 拍攝日期：112.07.12

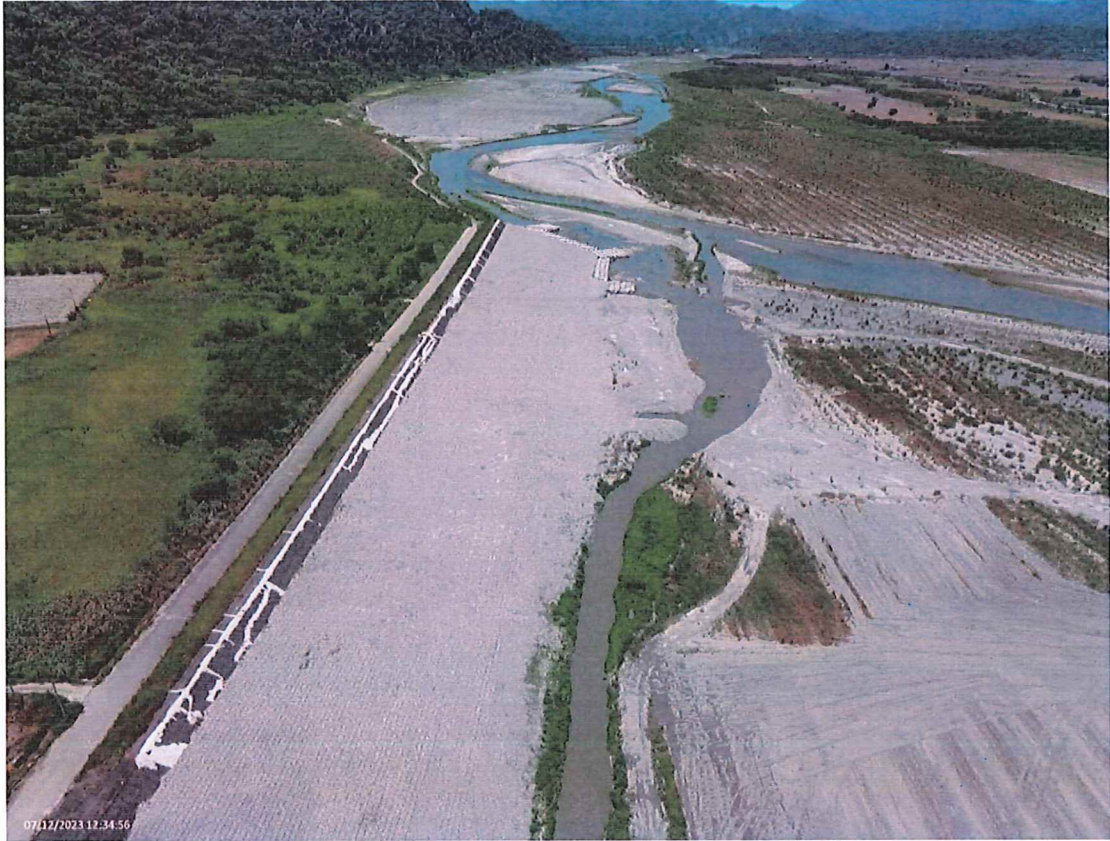
圖、完工後加納納工區細部狀況(面朝下游) 拍攝日期：112.07.12

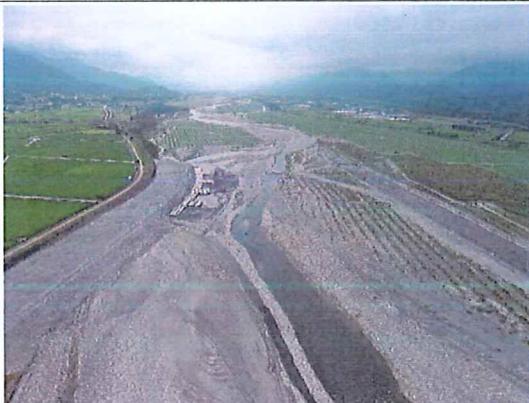
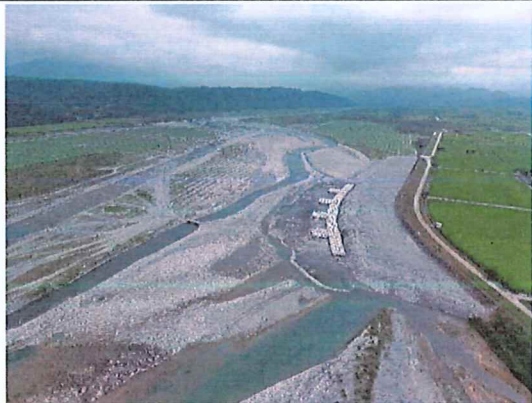
| 水的特性 | (A) 水域型態多樣性 | 10 | 水域型態出現超過4種，淺流、淺瀨、深流、深潭、岸邊緩流。 | 10 | 水域型態出現超過4種，淺流、淺瀨、深流、深潭、岸邊緩流。 |
| | (B) 水域廊道連續性 | 3 | 受工程影響廊道連續性未遭受阻斷，主流河道型態未達穩定狀態。 | 3 | 連續性未遭受阻斷，但因有部分完工後遺留之土堤，評估未達穩定狀態。 |
| 水陸域過渡帶及底質特性 | (D) 水陸域過渡帶 | 3 | 在目標河段內，灘地裸露面積比率介於25%-75%。 | 3 | 與施工中之評估結果相同，完工後維持相同灘地裸露比率。 |
| | (E) 溪濱廊道連續性 | 6 | 具人工構造物或其他護岸及植栽工程，低於30%廊道連接性遭阻斷。 | 6 | 溪濱廊道因河道整及覆土作業影響，評估未達穩定狀態，但大部分未受阻斷。 |
| | (F) 底質多樣性 | 6 | 底質因土方挖掘、搬運、河道整理，被細沉積砂土覆蓋之面積比例介於25%~50%。 | 6 | 底質因土方挖掘、搬運、河道整理，被細沉積砂土覆蓋之面積比例介於25%~50%。 |
| 生態特性 | (G) 水生動物豐度 | 0 | 生物種類僅出現一類或都沒有出現。 | 1 | 生物種類出現二至三類，堤前覆土高灘地已有許多燕鴿利用。 |

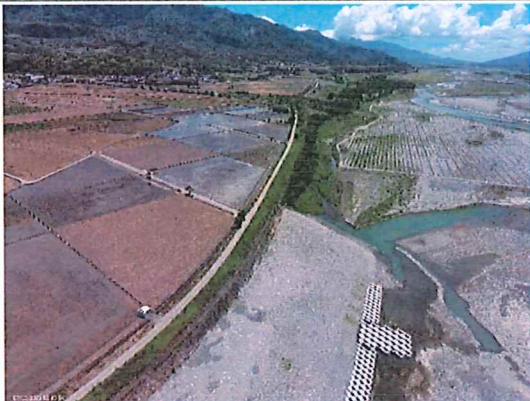
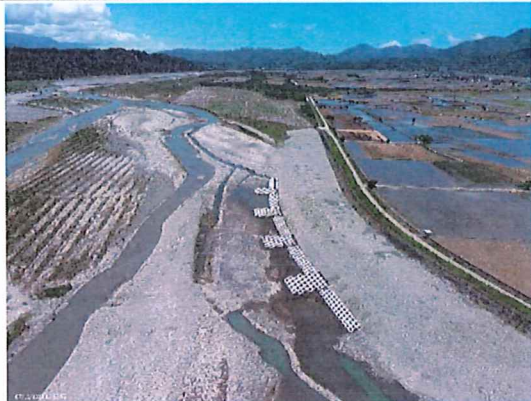
| | (位置座標面向上游) | (位置座標面向下游) | | | |

| 類別 | 評估因子 | 評估結果與分析 | | | |
|---|---|---|---|---|---|
| 1. 經評估，施工中、完工後之棲地環境狀況無太大差異。<br>2. 本工程範圍左右岸各擁有一條次流路，主流河灘地則多為耕作中之西瓜田或近年廢耕之西瓜田，因此植被相以左右岸次流路未受農耕影響區位較佳，完工後仍保留此地景狀態不變。完工後維持單一斷面多條流路的形式，且主次流皆通水順暢。<br>3. 施工期間進行河道整理時，因地下水位高，工程施作時無法排乾溪水，採取南北兩側向中間整理的方式分段進行，降低混濁影響範圍。<br>4. 112年7月26-28日杜蘇芮颱風過境，完工後溪床樣貌受到自然營力作用已完全不同，因施工挖掘搬運之線型轉為滑順。在此特別紀錄。 | | | | | |
