經濟部水利署  
 施工階段 ☒ 現場勘查 / ☐ 會議紀錄表

| 工程主辦機關 | 第一河川分署 | 勘查/會議日期 | 113/02/20 |
| 工程名稱 | 羅東溪(北成橋至歪仔歪橋段)右岸整體環境改善工程(一工區)A 標 | | |

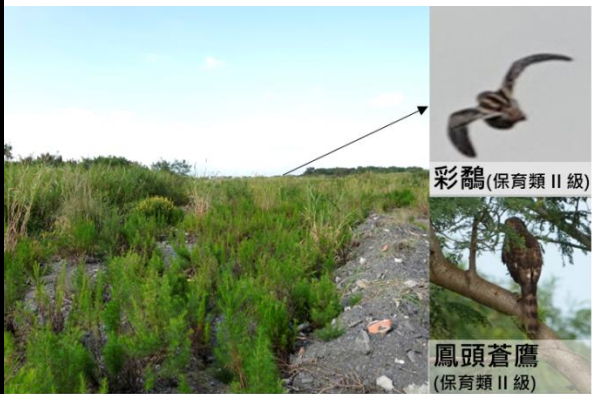
| <p>1. 工程實際取土寬度僅約標示範圍的 1/3，剩餘區域目前保留自然棲地，記錄到許多保育類彩鵲、燕鵻，及鳳頭蒼鷹棲息其中。因此，此區雖劃設為可擾動區域，且上下游具鳥類替代棲地，但仍建議工程若有新設擾動範圍之需求，先行以人工方式適度驅趕鳥類避免傷亡，且因鄰近彩鵲及燕鵻的繁殖期(4-7 月)，亦須同時確認有無繁殖行為，若有則通報主辦機關生態團隊以利後續因應。</p> | | <p>若有新設擾動範圍之需求，將依建議先以人工方式適度驅趕鳥類避免傷亡。</p> | |
| <p>圖 1 工程保留溪床棲地區域記錄到保育類鳥類</p> | | | |

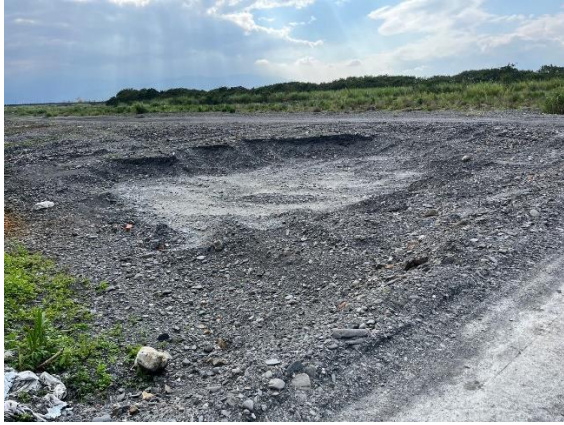
2. 除了實際取土範圍外，標示取土區中有工程挖掘的坑穴及自然形成之水凼，紀錄到鯰等水域生物利用。建議完工前將高程回復平順，確保水域棲地通暢，同時縮短水流沖淤出自然棲地的時間。

圖 2 工程設因施工便道取土挖掘的坑穴

待工程結束後再將挖掘坑回復平順。

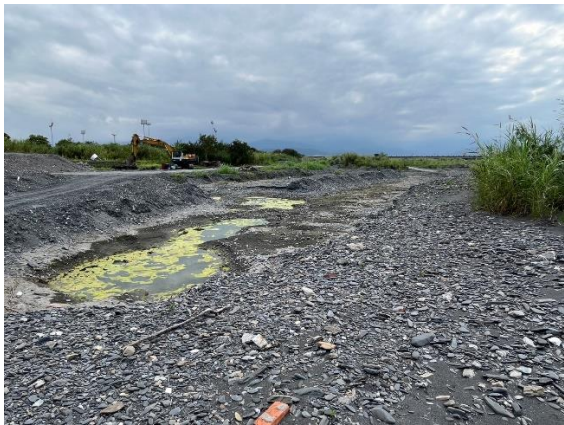
圖 3 坑穴有水域棲地不連續問題

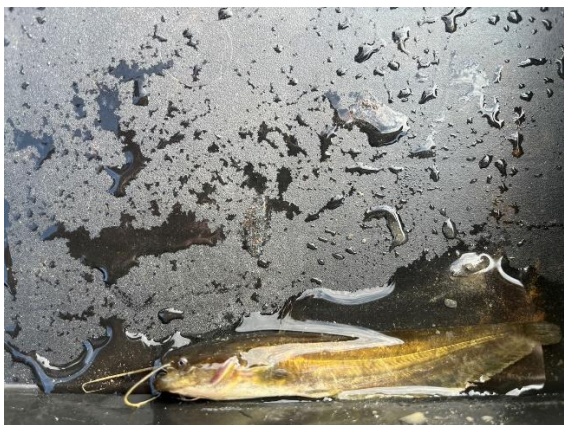
圖 4 於水凼紀錄到鯰

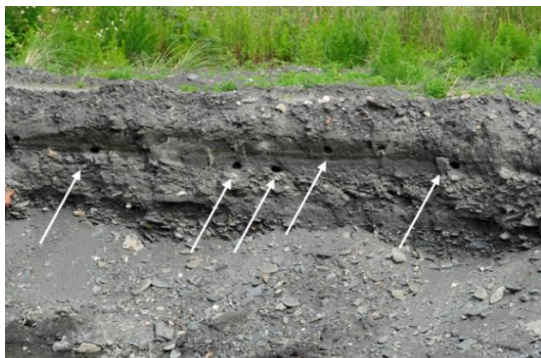
3. 於現況完成取土河段發現棕沙燕築巢，後續應予以迴避。

圖 5 棕沙燕巢穴

後續進行施工迴避。

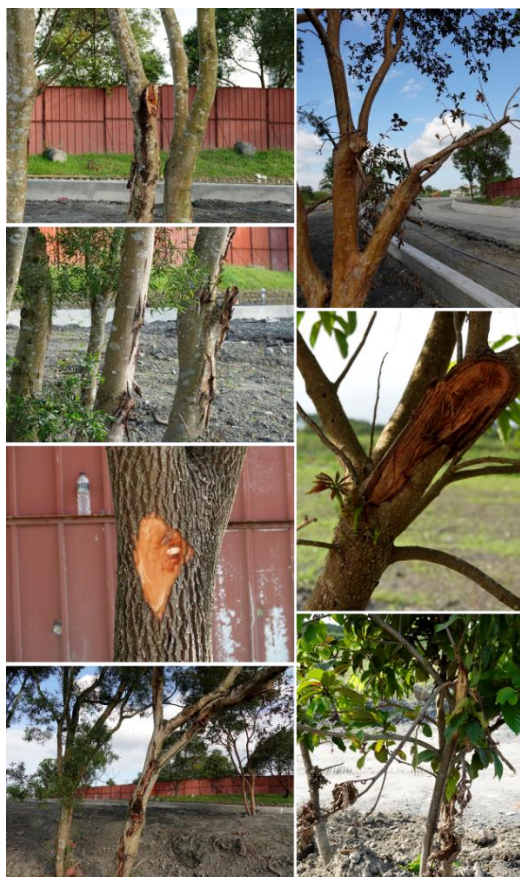
4. 施工便道兩旁原生喬木遭工程傷及，請施工廠商予以修枝、處理傷口，並建立樹木保護清冊，新增生態保全對象。

圖 6 施工便道旁樹木遭傷及情形

施工便道兩旁原生喬木予以修枝、處理傷口、並保護。
