經濟部水利署
施工階段生態調查評析表

工程主辦機關	第一河川分署	提交日期	民國 113 年 3 月 29 日
工程名稱	112 年度羅東溪柯子林堤防(北成橋段)歲修工程		
生態檢核團隊 (工程主辦機關方)	觀察家生態顧問有限公司	施工廠商	旭磐營造有限公司
監造單位	第一河川分署	生態檢核團隊 (施工廠商方)	李 [REDACTED]

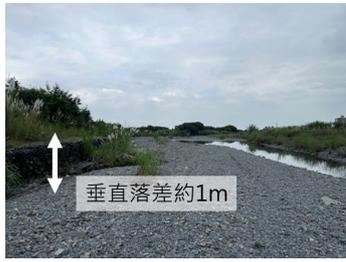
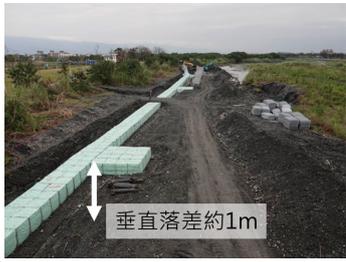
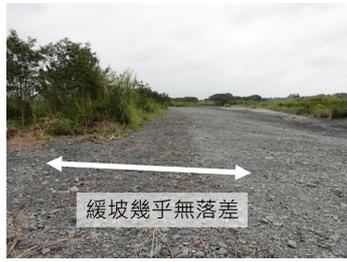
日期: 112年12月7日 照片位置: 工區約0K+150處	日期: 113年1月24日 照片位置: 工區約0K+150處	日期: 113年3月27日 照片位置: 工區約0K+150處
	GWER=漸變水際長度/總水際長度=0.2。施工前工區全段約80%長度，因掏刷問題導致低灘地與高灘地產生約1m的垂直落差。	GWER=0。施工過程工區全段開挖深溝設置高灘地坡前基礎，為垂直落差1m的水泥牆。	GWER=1。新設石籠後新填之高灘地與低灘地銜接處為緩坡幾乎無落差。
<p>評析：本案因流路向左擺盪導致左岸高灘地受掏刷，並使流路低灘地與左岸高灘地產生約1公尺的垂直落差，為避免持續掏刷導致堤防結構受損，因此採埋設石籠方式進行護堤養灘作業，將石籠埋入受掏刷落差處，並且進行土方回填使灘地形成緩坡無落差，使漸變水際線長度比從0.2變成1，營造成自然地河川水際線樣態。但是後續仍持續觀察後續大水沖淤後，石籠是否會產生落差的情形。</p>

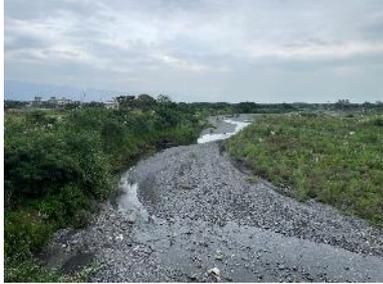
<p>日期: 112年12月7日 位置: 工區約0K+200處 施工前工區全段高灘地生長茂密的銀合歡、象草及原生先驅性喬木、灌木混和林。</p>

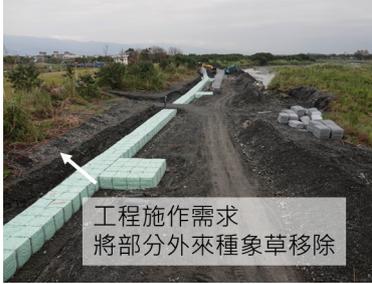
<p>工程施作需求 將部分外來種象草移除</p> <p>日期: 113年1月24日 位置: 工區約0K+200處 施工中因作業需求將高灘地部分象草等草本植物移除。</p>

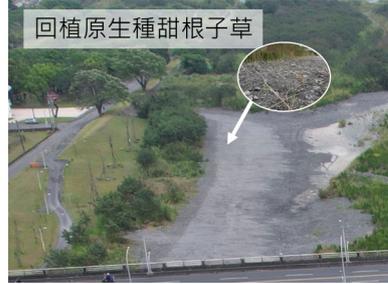
<p>回植原生種甜根子草</p> <p>日期: 113年3月27日 位置: 工區約0K+200處 完工後針對移除及裸露地進行原生種甜根子草回植作業。</p>

<input checked="" type="checkbox"/> 垃圾清除	警示帶等工程廢棄物應於完工後拆除，避免汙染溪流環境。	<input type="checkbox"/> 是 <input checked="" type="checkbox"/> 否	-
維護管理建議		<p>一、由於此區域土壤砂粒比例高透水性強，以至於其保水力不佳，且回植期間為此區域的枯水期，建議應加強進行澆水作業，以確保提高扦插的甜根子草存活率。</p> <p>二、建議於完工後 1 年辦理維護管理階段生態檢核進行 3 點評估：</p> <ol style="list-style-type: none"> 紀錄新設石籠區域是否有掏刷情形造成水際線消失及橫向阻隔議題產生。

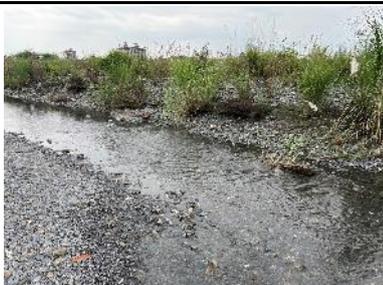
<p>日期: 112年12月7日 位置: 工區約0K+050處 施工前鄰近工區段常流水以淺流的水域型態為主，水深約5-10公分。</p>

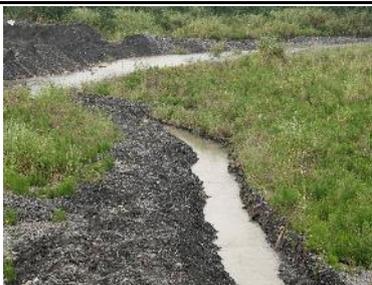
<p>日期: 113年1月24日 位置: 工區約0K+050處 施工中因開挖面需求，進行導流水作業，部分限縮原有常流水河道之寬度。</p>

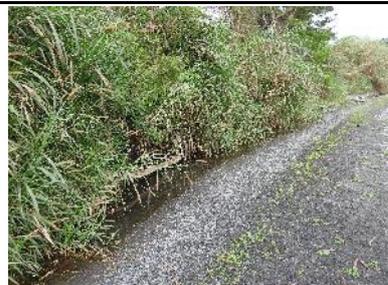
<p>日期: 113年3月27日 位置: 工區約0K+050處 完工後因位於枯水期，原有常流水河道水量較少，僅殘留部分有伏流水湧出之河段的停滯水體。</p>	
<p>3.生態保全對象： (如有生態保全對象時填寫，包含施工前、施工中及完工後三個階段之照片)</p>

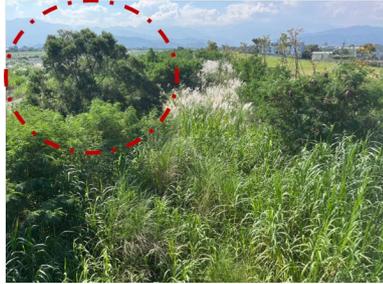
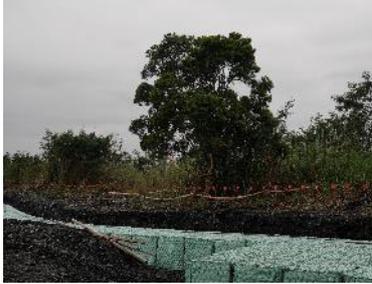
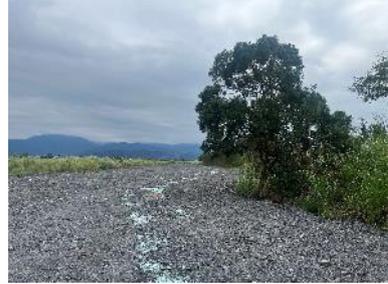
<p>拍照日期: 112年12月7日 拍照位置: 工區約0K+270處 保全對象現況說明: 相思樹生長狀況良好</p>	<p>拍照日期: 112年12月7日 拍照位置: 工區約0K+270處 保全對象現況說明: 施工中以警示帶標註，相思樹生長狀況良好</p>	<p>拍照日期: 112年12月7日 拍照位置: 工區約0K+270處 保全對象現況說明: 完工後已拆除警示帶，相思樹生長狀況良好</p>	
<p>4.完工狀況及維護管理建議：</p>			
<p>項目</p>	<p>狀況摘要</p>	<p>列入追蹤</p>	<p>照片(拍照日期、位置)</p>

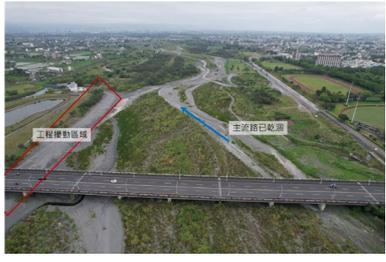
生態 保育 措施	(迴避)工程迴避右岸流路。	工程確實迴避右岸主流路，但因完工當下為枯水期，河道主流路內已乾涸。	<input type="checkbox"/> 是 <input checked="" type="checkbox"/> 否

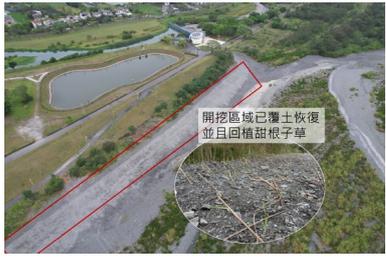
(減輕)主流路設置擋水土堤，擋水後等候 2-3 天，再行擾動主流路。	因工程施作位於枯水期間故無啟動本項保育措施。	<input type="checkbox"/> 是 <input checked="" type="checkbox"/> 否	
	(減輕)工程擾動範圍限於石籠開挖面 10m 寬、向左岸 2m 寬、向右岸 5m 寬，及假設工程範圍，依圖說範圍施作不可超出。	工程施作期間開挖面確實依保育措施要求辦理，完工後開挖面已全部恢復平整，並且於裸露地回植甜根子草。	<input checked="" type="checkbox"/> 是 <input type="checkbox"/> 否

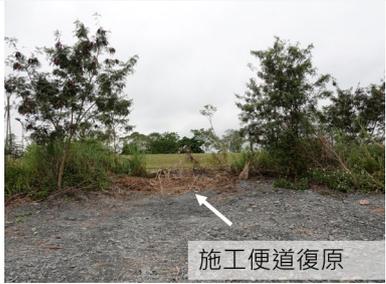
(減輕)擾動高灘地的施工便道限制 1 條 3m 寬，不可超出或新增。	施工便道確實僅開設 1 條、3m 寬，並於完工後將路緣塊石回置、鋪設乾草以避免形成人車可行的通道，加速裸露地復原。	<input checked="" type="checkbox"/> 是 <input type="checkbox"/> 否

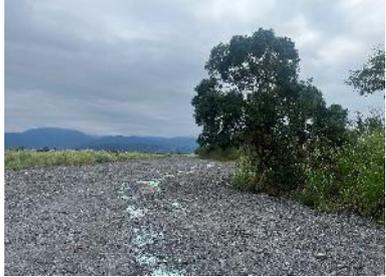
生態 保全 對象	(迴避)迴避北成橋上游相思樹 1 棵 (325444.858,2730942.048)，確保施工不造成不損傷。	工程完工後現勘確認保全對象相思樹仍健在，且生長狀況良好。	<input checked="" type="checkbox"/> 是 <input type="checkbox"/> 否
