111 年度花蓮溪中興堤防構造物維修改善工程 生態檢核相關作業執行成果

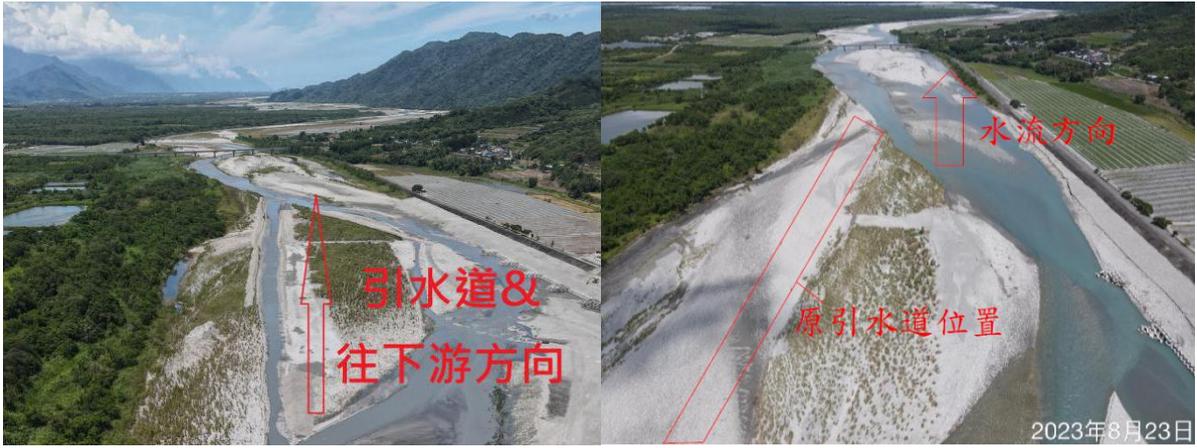
編號	施工階段		
	環境保護及生態保育對象	執行項目	執行狀況
1	導流水道及水域生物	施作擋水土壩前，併流原流路與主流引水道至少 10 日，完工後引水道應等於或低於主流路並拆除擋水土壩。	引水道於 112/2/16 施作完畢並正式通水，河道主流路於 112/3/4 封閉，直至 7 月擋水土壩拆除後，原主流路再次流通，與引水道同時有不間斷的地表逕流。112 年 7 月底杜蘇芮颱風來襲後，引水道已完全被沙土填滿，且無任何地表逕流。 擋水土壩已 112/4/10 完成，且於 112 年 7 月拆

圖 2、(左上)、引水道於 112 年 7 月颱風前，於擋水土壩拆除後仍能正常通水

圖 3(右上)、引水道已於 112 年 7 月底杜蘇芮颱風過後被砂土完全覆蓋

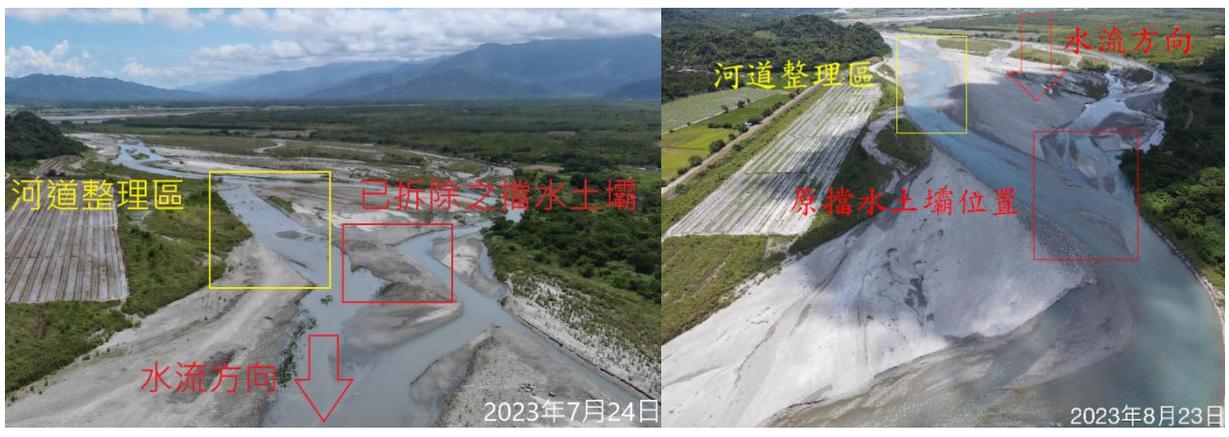
除水面以上部分後攤平，並使主流河道恢復通水。 經 112 年七月底杜蘇芮颱風後，擋水土壩原位置水面以上之砂石，絕大多數已被沖走，原處已經恢復為自然地貌。
2	水質保護	排擋水工項之設置應使水流不經過正在施工的區域；如機具需過水，應設置涵管等設施，避免機具直接入水。	遵照設計規劃階段規範辦理，執行狀況良好。
3	工區周圍活動之野生動物	工區周圍如出現野生動物，不捕捉、不驚擾，河道整理工程應避開 4-7 月之小燕鷗繁殖期。	遵照設計規劃階段規範辦理，執行狀況良好。
4	維護既有植生並降低工程影響	如需暫置土方、廢土、機具、假設工程等，應避免使用有植物生長的區域，且優先放置於既有建程空間，並於開工前與生態檢核團隊確認施工便道劃設範圍。	遵照設計規劃階段規範辦理，執行狀況良好。

圖 4、圖 5、擋水土壩於 112 年 7 月底推平，杜蘇芮颱風來襲後幾乎被沖刷殆盡。此外，河道整理區上游已於 112 年 7 月底挖通並通水，經杜蘇芮颱風後，施作複式斷面之左岸已被沖刷成自然地貌。

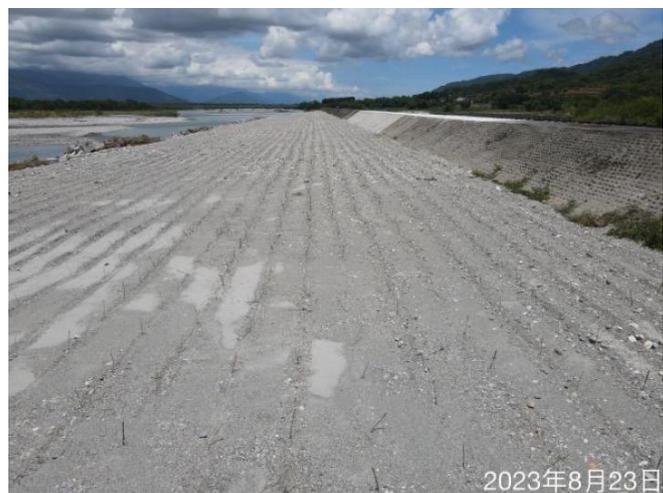
圖 6、堤前甜根子草扦插作業已完成

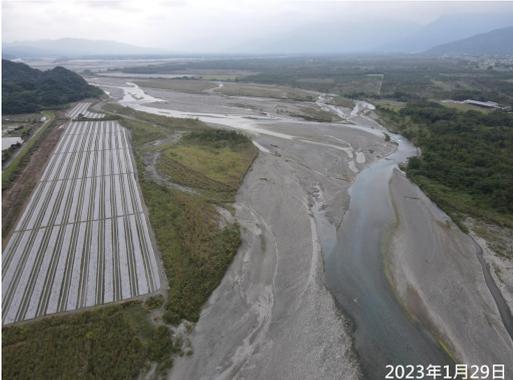
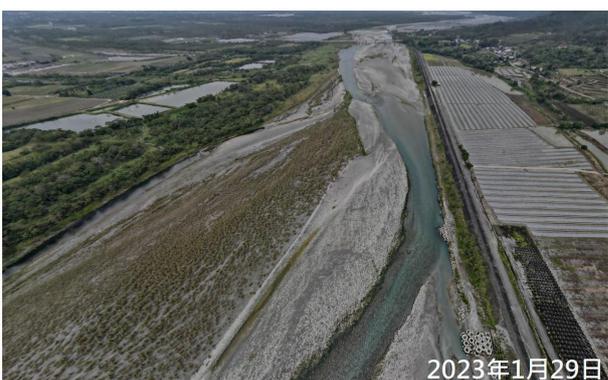
<p style="text-align: center;">2023年1月29日</p>	
<p>圖左：自調查樣點(面朝上游) / (圖右：自調查樣點(面朝下游))</p>

類別	評估因子	評估結果與分析			
		施工中 / 112.01.29		完工後 / 112.08.27	
		評分	現場狀況及評分說明	評分	現場狀況及評分說明
水的特性	(A) 水域型態多樣性	6	水域型態出現3種，淺流、深流、岸邊緩流。	6	擋水土壩拆除、工程完工及杜蘇芮颱風後，幾乎恢復至颱風前之地貌。
	(B) 水域廊道連續性	6	受工程影響廊道連續性未遭受阻斷，主流河道型態明顯呈穩定狀態。	6	完工後，水域廊道之連續性未受阻斷，且明顯穩定。
	(C) 水質	6	水質指標皆無異常，河道流速緩慢且坡降平緩。	6	與施工前之評估結果相同，維持相同水質狀況。
水陸域過渡帶及底	(D) 水陸域過渡帶	1	在目標河段內，灘地裸露且未有植被覆蓋之面積比率約為75%。	1	與施工前之評估結果相同，完工後維持相同灘地裸露比率，但由於近日颱風剛過，河水覆蓋河床面積較施工前大，因此待水退後，灘地裸露面積可能會高於75%。
