# 111 年度花蓮溪中興堤防構造物維修改善工程

## 生態檢核工作月報 (112.1.29)

111 年度花蓮溪中興堤防構造物維修改善工程—公共工程生態檢核自評表

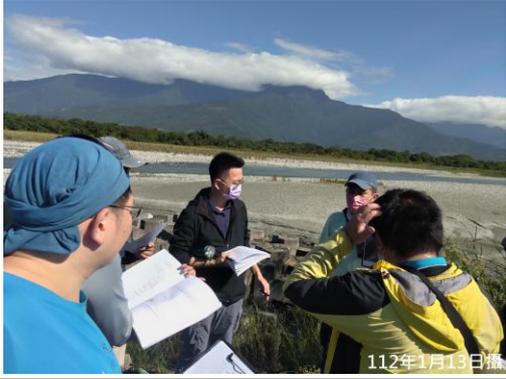
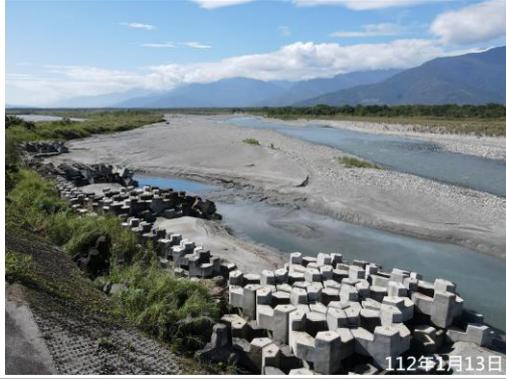
勘查日期	民國112年1月13日	填表日期	民國112年1月29日
紀錄人員	俞凱倫	勘查地點	花蓮溪中興堤防左岸 1+0K 處附近
人員	單位/職稱	參與勘查事項	
潘冠宇	經濟部水利署第九河川局工務課/副工程司		
黃柏瑋	觀察家生態顧問有限公司/計畫專員		
陳幸琳	觀察家生態顧問有限公司/計畫專員		
李後俊	穩德利營造有限公司/工地主任		
俞凱倫	穩德利營造有限公司/施工中生態檢核人員		
現場勘查意見 / 提出人員(單位/職稱)：本表參與人員			
112/1/13日。於中興堤段確認施工範圍及項目施工順序，導流水道完成後需低於或等於原(主)流路，併流10日後才可執行導流土壩作業，而後才能執行河道整理工作與高灘營造作業，河道整理工作需避開4至7月，預計將於112年3月中開始施作。

<p style="text-align: center;">112年1月13日</p>	
確認現地施工區域及各施工項目、範圍及相關時程、順序與自主檢查項目。		面朝下游拍攝，此為110年因颱風受損之堤段。

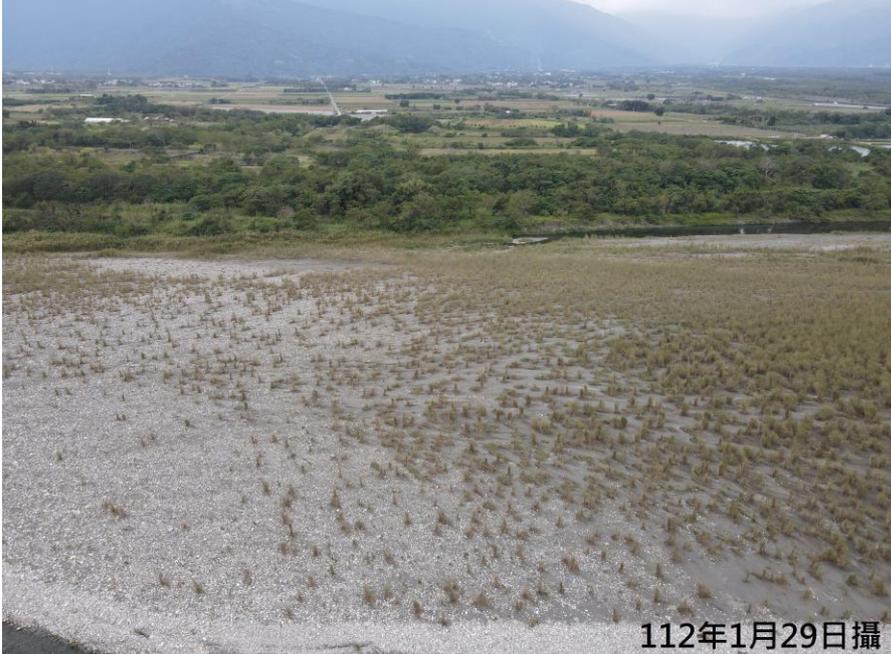
項目	1
拍攝日期 與說明	112年1月29日攝。 照片約於中興堤段1+0K附近上空朝西拍攝，照片之河灘地為引水道預計施作之區域，引水道尚未開始施作。
照片

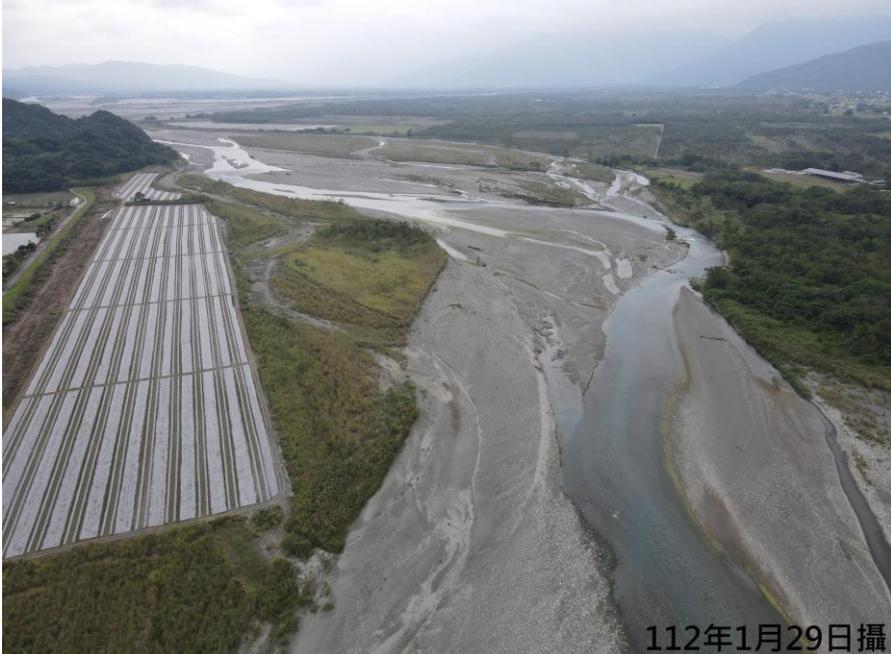
<p style="text-align: right;">112年1月29日攝</p>
項目	2
拍攝日期 與說明	112年1月29日攝。 於1+0K附近上空朝南拍攝，擋水土壩及河道整理作業尚未開始。(照片左邊的條狀區域為西瓜田)
照片

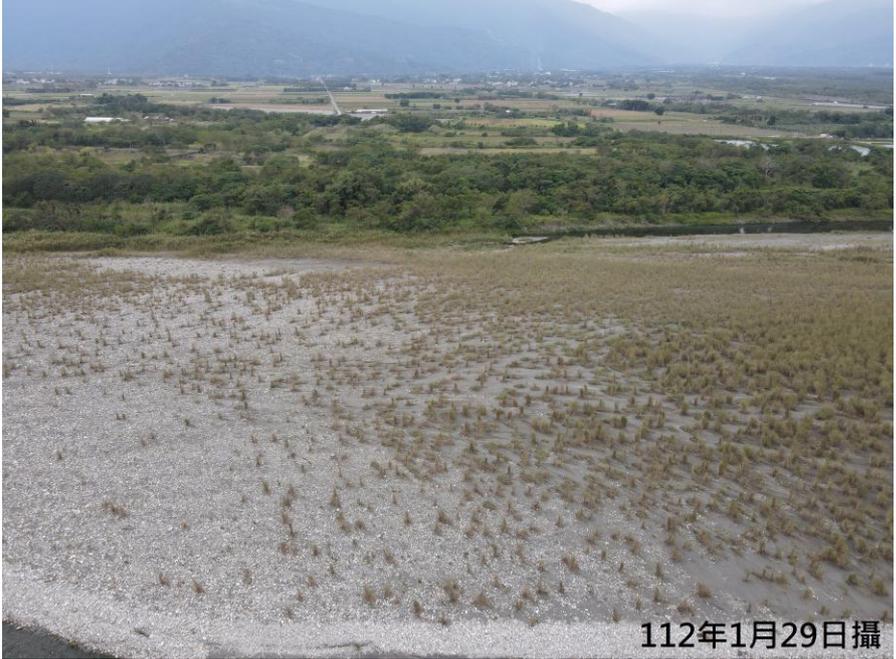
<p>拍攝日期 與說明</p>	<p>112年1月29日攝。 照片約於中興堤段1+0K附近朝西拍攝，照片之河灘地為引水道預計施作之區域，引水道尚未開始施作。</p>
<p>照片</p>

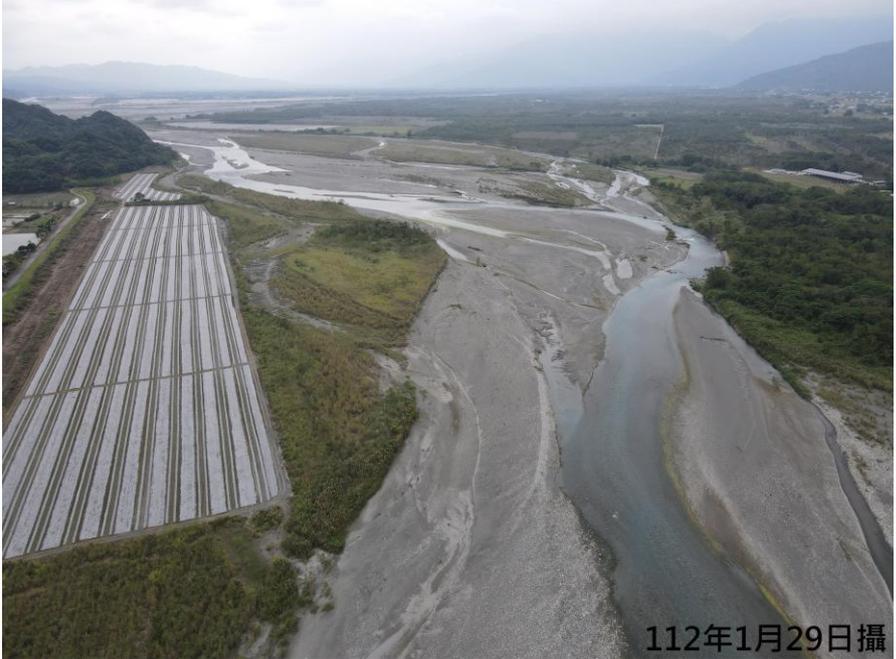
<p style="text-align: right;">112年1月29日攝</p>
<p>項目</p>	<p>5</p>
<p>拍攝日期 與說明</p>	<p>112年1月29日攝。 於1+0K附近上空朝南拍攝，擋水土壩及河道整理作業尚未開始。(照片左邊的條狀區域為西瓜田)</p>
<p>照片</p>

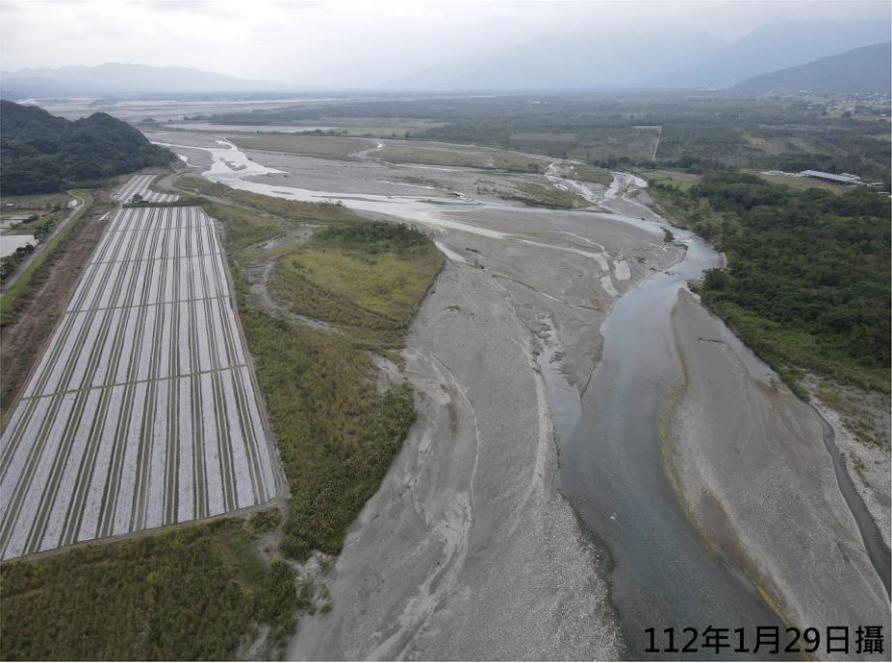
<p style="text-align: right;">112年1月29日攝</p>
<p>項目</p>	<p>6</p>
<p>拍攝日期 與說明</p>	<p>112年1月29日攝。 於1+0K附近上空朝南拍攝，擋水土壩及河道整理作業尚未開始。(照片左邊的條狀區域為西瓜田)</p>

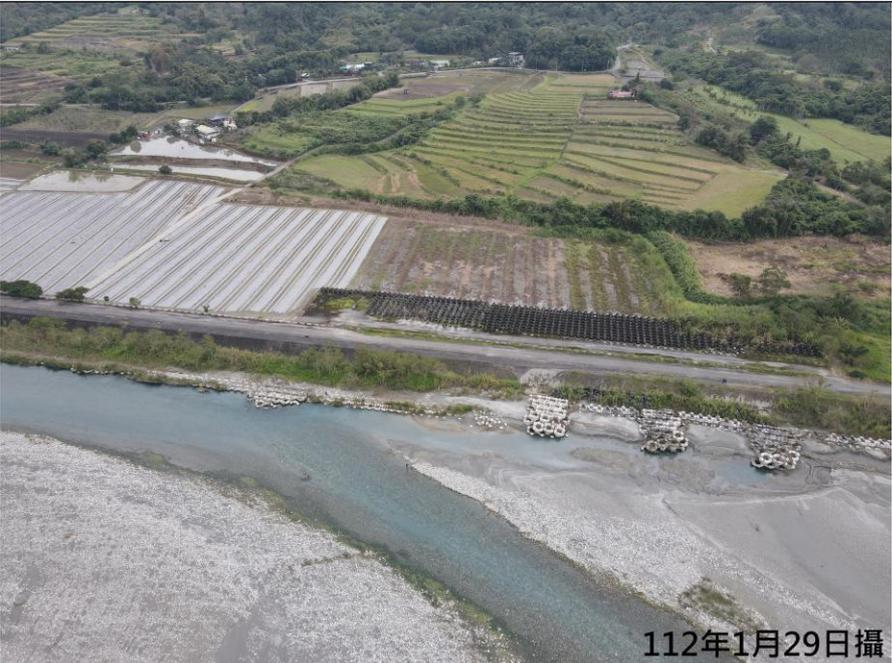
<p>112年1月29日攝</p>
項目	7
拍攝日期與說明	112年1月29日攝。 於1+0K河灘地上空朝東拍攝，高灘營造作業尚未執行。
照片

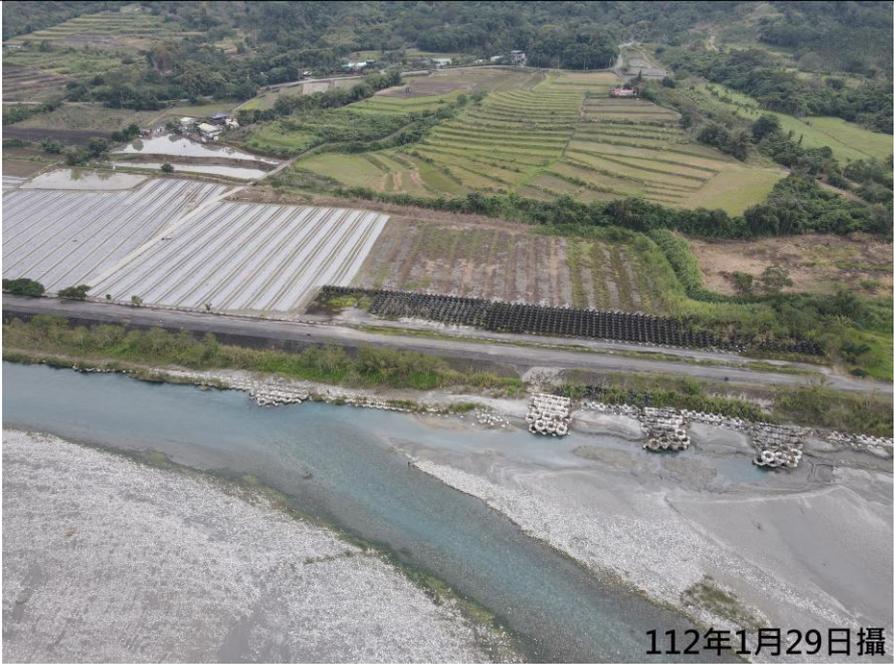
<p>112年1月29日攝</p>
項目	8
拍攝日期與說明	112年1月29日攝。 於1+0K河灘地上空朝東拍攝，機具或假設工程皆尚未入場、設置。

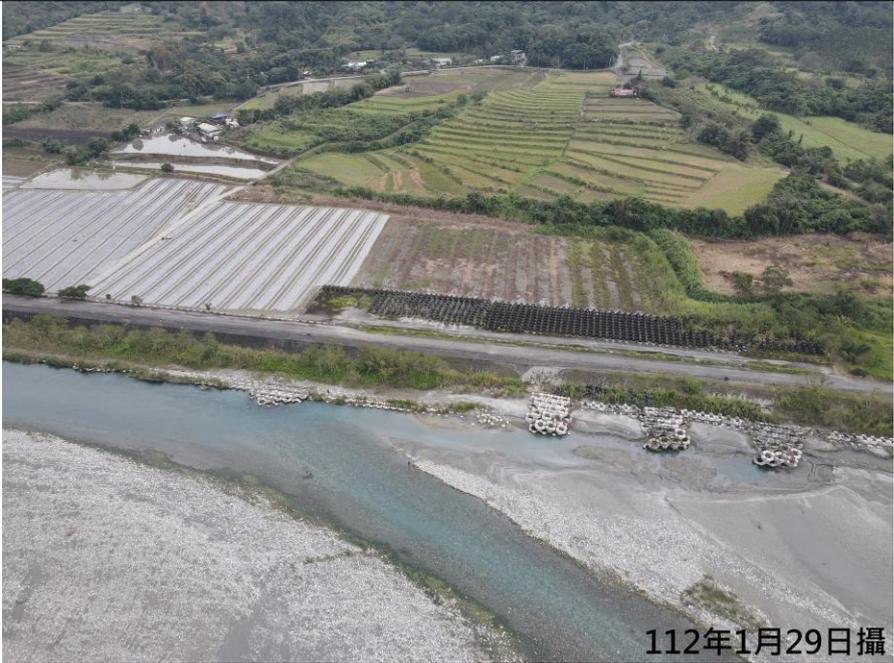
項目	11
拍攝日期與說明	<p>112年1月29日攝。 於1+0K河灘地上空朝東拍攝，機具或假設工程皆尚未入場、設置，施工便道也尚未施作。</p>
照片

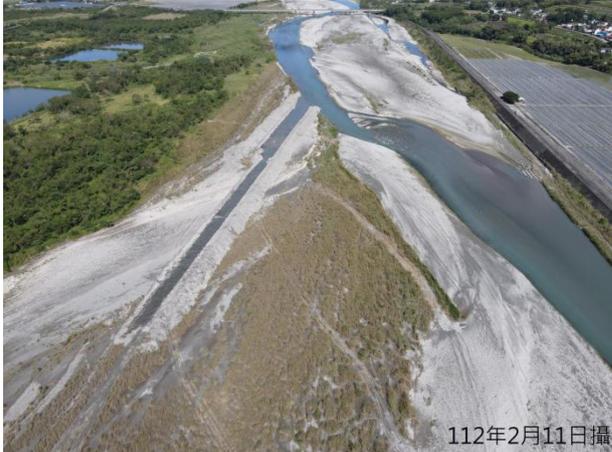
<p>照片面朝下游拍攝，引水道尚未完成，截至 2 月 11 日已完成約 40%。</p>
	2	完工後撤除擋水土壩。	本項尚未進入執行階段，擋水土壩預計於 3 月中施作。
	3	完工後引水道高程應等於或低於主流路。	引水道尚未完成。
	4	河道整理工程避開四到七月燕鶺繁殖季。

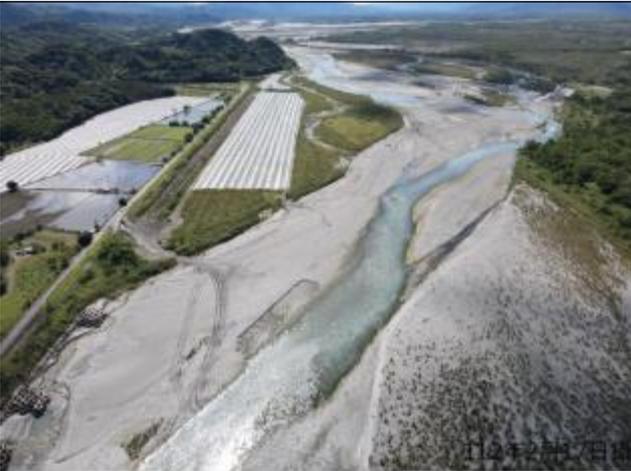
<p>照片面朝上游拍攝，照片中間偏左上為西瓜田，河道預計整理區域預計在其溪邊執行，本項尚未進入執行階段，。</p>
	5	河道整理區施作複式斷面。	本項尚未進入執行階段。
6	無新設施作擋水土壩。	本項尚未進入執行階段。

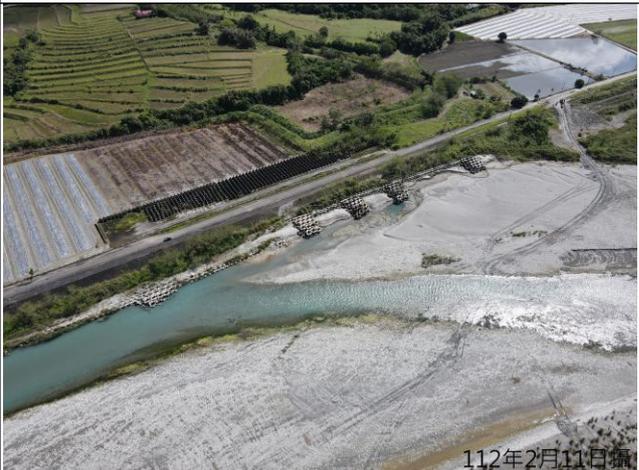
<p data-bbox="810 651 1449 741">照片朝東南方拍攝，本項尚未進入執行階段。</p>
<b>【其他】</b>		
8	施作假設工程，優先考量舊有建成空間，若有新設需求，以最小擾動範圍為原則。	執行狀況良好。
9	開工前施工廠商與生態檢核團隊確認施工便道畫設範圍	執行狀況良好。
10	工區周圍如出現野生生物，不捕捉、不驚擾。	執行狀況良好。
11	確實施作排檔水、搭建涵管或鐵橋便道提供機具過水。	執行狀況良好。
12	設計與施工方式變更，事前通知生態檢核團隊。	執行狀況良好，尚未有相關情事。

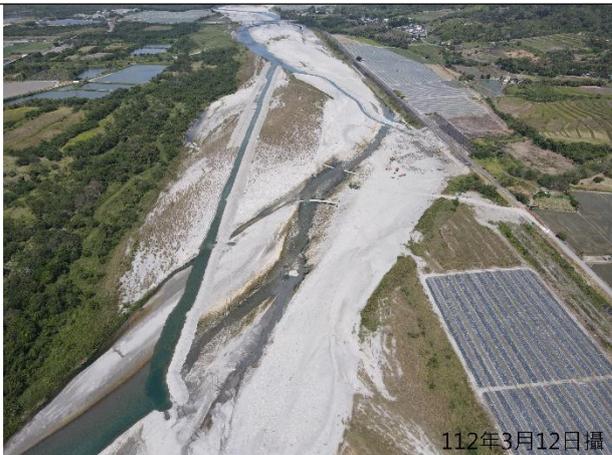
<p style="text-align: right; font-size: small;">112年3月12日攝</p> <p>照片面朝下游拍攝，引水道已於 112 年 2 月 16 與主流路同時通水至 112 年 3 月 4 日後才封閉原主河流，期間通水約 17 天。</p>
	2	完工後撤除擋水土壩。

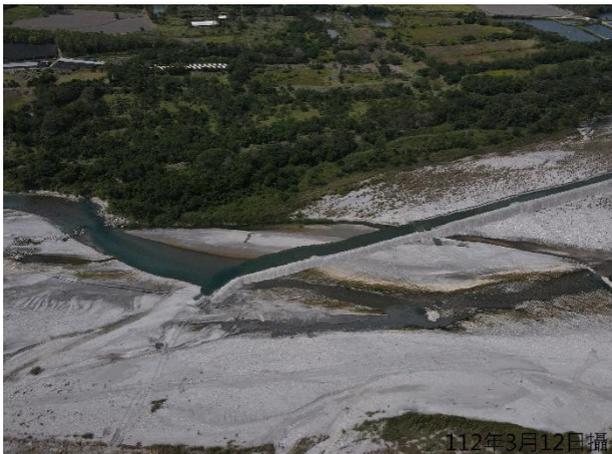
<p style="text-align: right; font-size: small;">112年3月12日攝</p> <p>已施作擋水工項將原流路改道，但尚未施作擋水土壩。</p>
3	完工後引水道高程應等於或低於主流路。

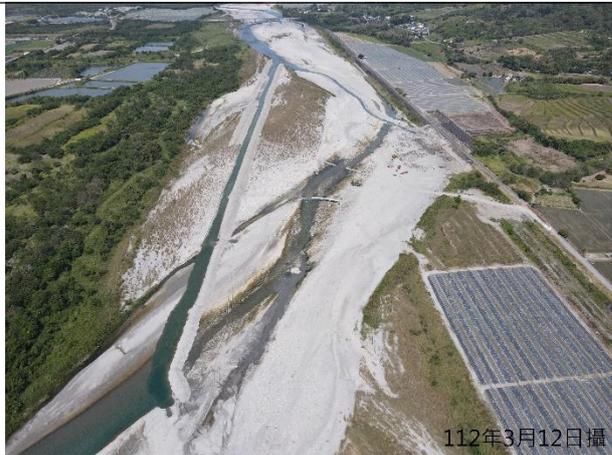
<p style="text-align: right; font-size: small;">112年3月12日攝</p> <p>引水道已完成，且可正常通水。</p>

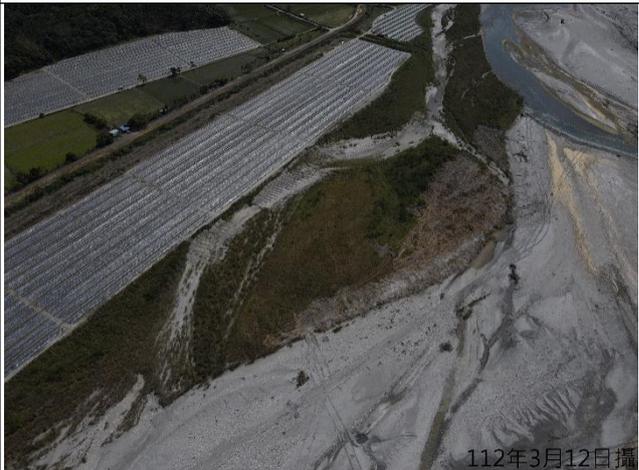
<p>112年3月12日攝</p> <p>照片面朝上游拍攝，照片中間偏左上為西瓜田，河道預計整理區域預計在其靠河床側執行，本項尚未進入執行階段。</p>
	5	河道整理區施作複式斷面。	本項尚未進入執行階段。
	6	OK河道整理區上游處不新設施作擋水土壩。	本項尚未進入執行階段。
	7	高灘完成後，堤前灘地營造扦插甜根子草。

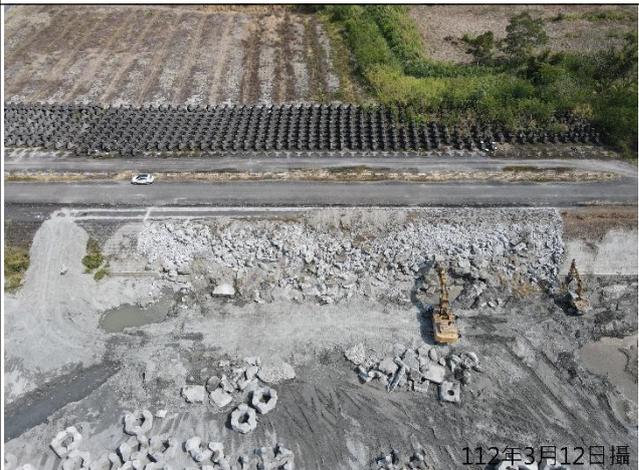
<p>112年3月12日攝</p> <p>照片朝東方拍攝，尚未開始進行灘地營造，本項尚未進入執行階段。</p>
<b>【其他】</b>			
	8	施作假設工程，優先考量舊有建成空間，若有新設需求，以最小擾動範圍為原則。	執行狀況良好。
	9	開工前施工廠商與生態檢核團隊確認施工便道畫設範圍

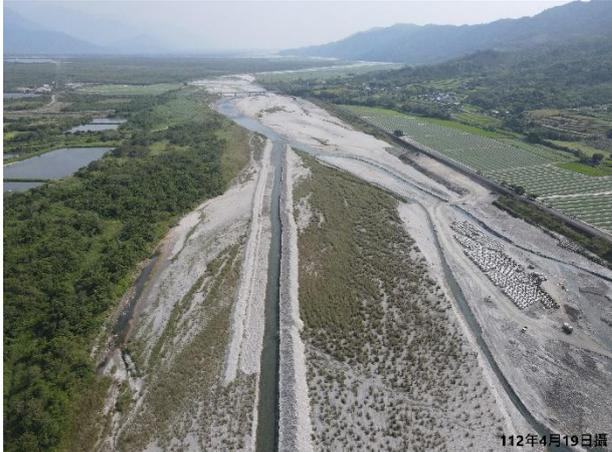
<p style="text-align: right; font-size: small;">112年4月19日攝</p> <p>照片面朝下游拍攝，引水道已於 112 年 2 月 16 與主流路同時通水至 112 年 3 月 4 日後才封閉原主河流，期間通水約 17 天。</p>
	2	完工後撤除擋水土壩。

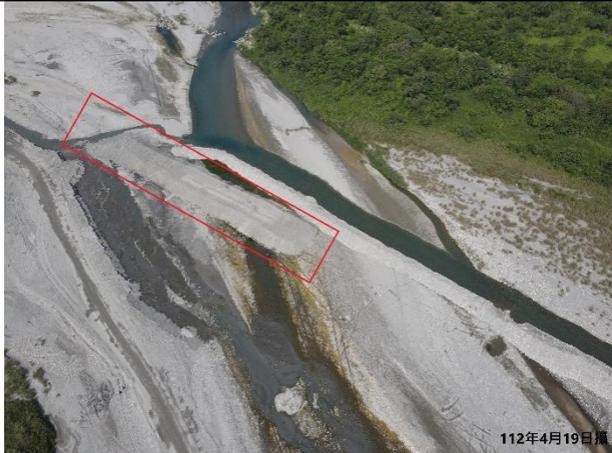
<p style="text-align: right; font-size: small;">112年4月19日攝</p> <p>已施作擋水工項將原流路改道，已於 112/4/10 完成擋水土壩。</p>
3	完工後引水道高程應等於或低於主流路。

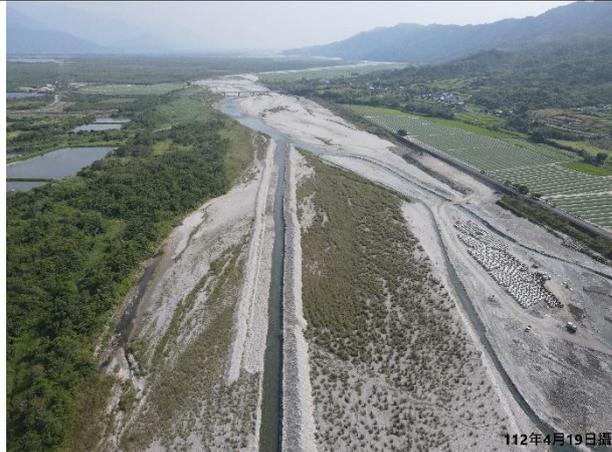
<p style="text-align: right; font-size: small;">112年4月19日攝</p> <p>引水道已完成，且可正常通水。</p>

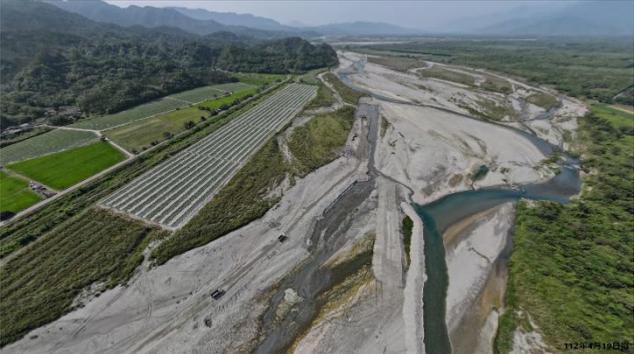
<p>照片朝上游拍攝，照片中間偏左上為西瓜田，河道整理區域已完成0K至1K+600。</p>
	5	河道整理區施作複式斷面。

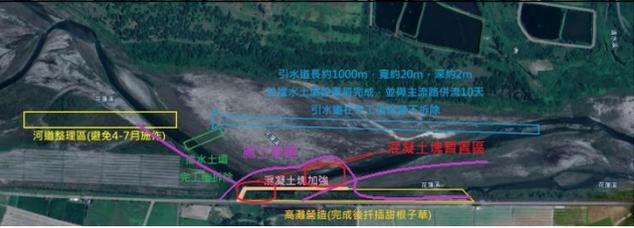
<p>執行狀況良好，圖中紫色線為施工便道，紅框為混凝土塊暫置區。</p>
	10	工區周圍如出現野生生物，不捕捉、不驚擾。	執行狀況良好。
	11	為避免非必要的擾動水域環境，工程確實施作排擋水設施，搭建涵管或鐵橋便道提供機具過水。	執行狀況良好。

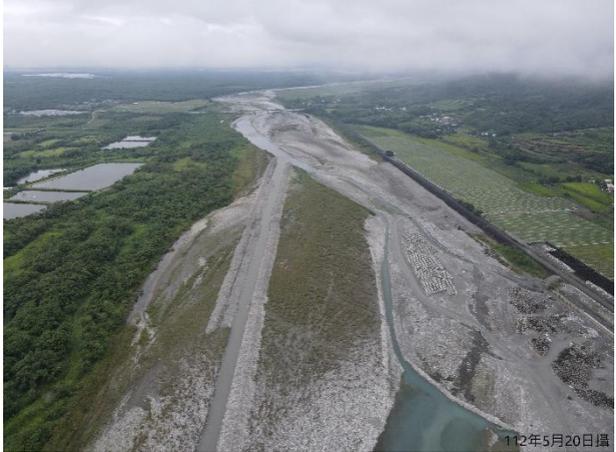
<p style="text-align: right; font-size: small;">112年5月20日攝</p> <p>照片面朝下游拍攝，引水道已於 112 年 2 月 16 與主流路同時通水至 112 年 3 月 4 日後才封閉原主河流，期間通水約 17 天。</p>
	2	完工後撤除擋水土壩。

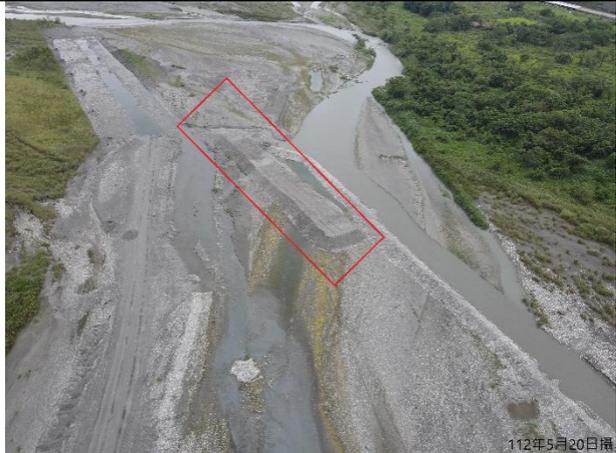
<p style="text-align: right; font-size: small;">112年5月20日攝</p> <p>已施作擋水工項將原流路改道，已於 112/4/10 完成擋水土壩。</p>
3	完工後引水道高程應等於或低於主流路。

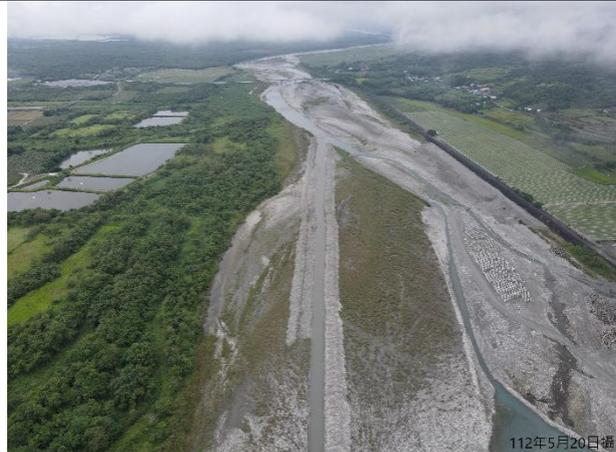
<p style="text-align: right; font-size: small;">112年5月20日攝</p> <p>引水道已完成，且可正常通水。</p>

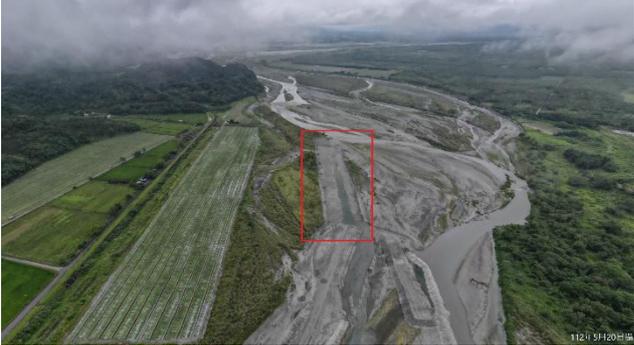
<p>照片面朝上游拍攝，照片中間左側為西瓜田，河道整理區域正在施作中。</p>
	5 河道整理區施作複式斷面。

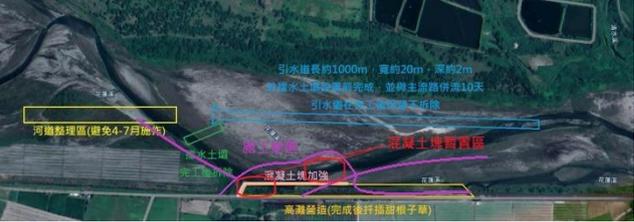
<p>執行狀況良好，圖中紫色線為施工便道，紅框為混凝土塊暫置區。</p>
	10 工區周圍如出現野生生物，不捕捉、不驚擾。	執行狀況良好。
	11 為避免非必要的擾動水域環境，工程確實施作排擋水設施 搭建涵管或鐵橋便道提供機具過水。	執行狀況良好。
	12 設計與施工方式變更，事前通知生態檢核團隊。	執行狀況良好，尚未有相關情事。

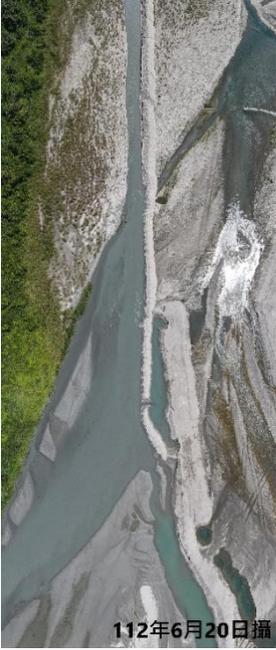
<p>照片上方為下游，引水道已於 112 年 2 月 16 與主流路同時通水至 112 年 3 月 4 日後才封閉原主河流，期間通水約 17 天。</p>
	2	完工後撤除擋水土壩。

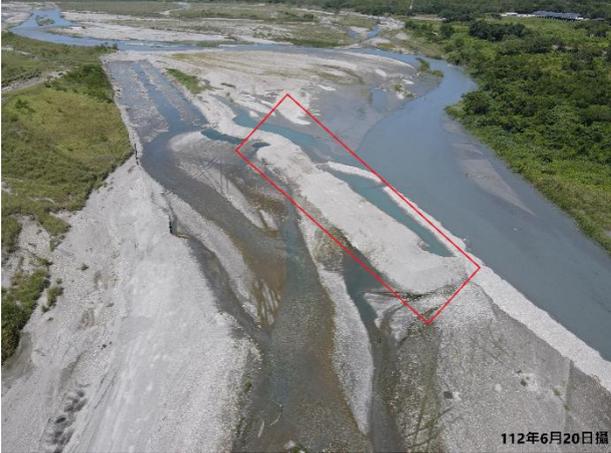
<p>已施作擋水工項將原流路改道，已於 112/4/10 完成擋水土壩。</p>

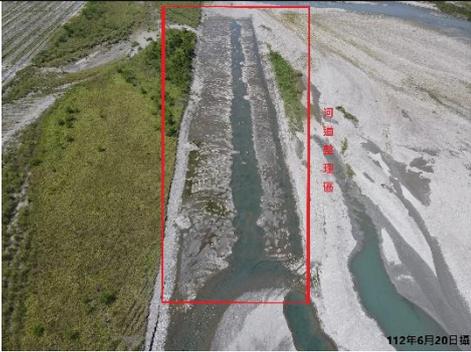
<p>112年6月20日攝</p> <p>照片面朝上游拍攝，照片左上角為西瓜田，河道整理區域已於3月30日入場執行，並於6月完成。</p>
	5	河道整理區施作複式斷面。

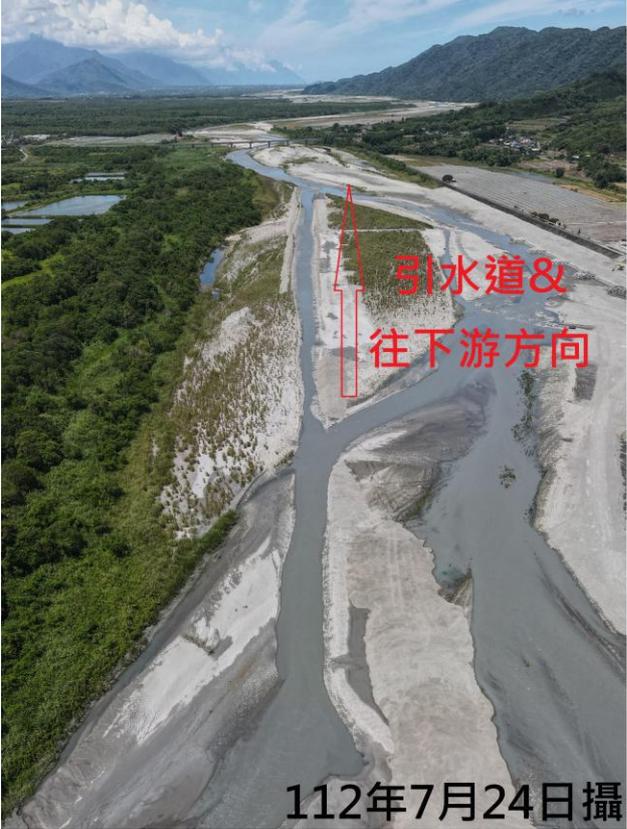
項目	項次	檢查項目	檢查結果		尚未執行	實際檢查情形
			合格	不合格		
生態 保育 措施	1	引水道施作 施作擋水土壩前，併流原流 路與主流引水道至少 10 日	■	□	□	引水道已施做完畢， 並於 112/2/16 正式通 水，河道主流路已於 3/4 封閉，直至 7 月 擋水土壩拆除後，原 主流路再次流通，與 引水道同時有不間 斷的地表逕流。
	2	引水道施作 完工後撤除擋水土壩。	■	□	□	擋水土壩已 112/4/10 完成，並於 112 年 7 月拆除水面以上部分 並攤平，主流河道也已 經恢復通水。
	3	引水道施作 完工後引水道高程應等於或 低於主流路。	■	□	□	引水道流路連續，可正 常通水。
	4	河道整理與高灘地營造 河道整理工程於三月前進場 ，避開四到七月燕鶺繁殖季 。	■	□	□	於 112/3/30 開始施作， 已於 6 月完成，範圍為 0K+300 至 0K+800。
	5	河道整理與高灘地營造 施作複式斷面。	■	□	□	執行狀況良好。
	6	河道整理與高灘地營造 0K 河道整理區上游處不新 設施作擋水土壩。。	■	□	□	執行狀況良好。
	7	河道整理與高灘地營造 堤前灘地營造扦插甜根子 草。	□	□	■	本項尚未進入執行階 段。
	8	施工管理 施作假設工程，優先考量舊 有建成空間，若有新設需求， 以最小擾動範圍為原則。	■	□	□	執行狀況良好，假設工 程及機具皆置於施工 便道或預計建設之區 域。
	9	施工管理 開工前施工廠商與生態檢核 團隊確認施工便道畫設範 圍。	■	□	□	已確認施工便道範 圍，並更新於現場照 片表格第 9 項。

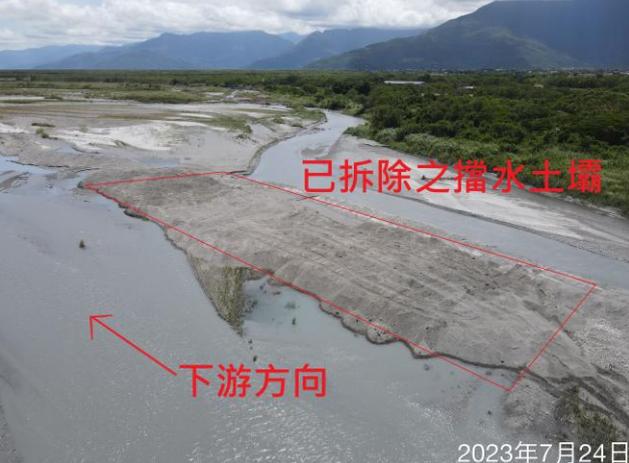
<p>2023年7月24日  擋水工項已於7月拆除部分，因全部拆除將會使機具過水並直接干擾水質，因此僅拆除水面以上的部份並攤平。112/7/24現勘時僅剩近水面之部分砂石。且原有主流路已經恢復正常通水。</p>
	3	完工後引水道高程應等於或低於主流路。

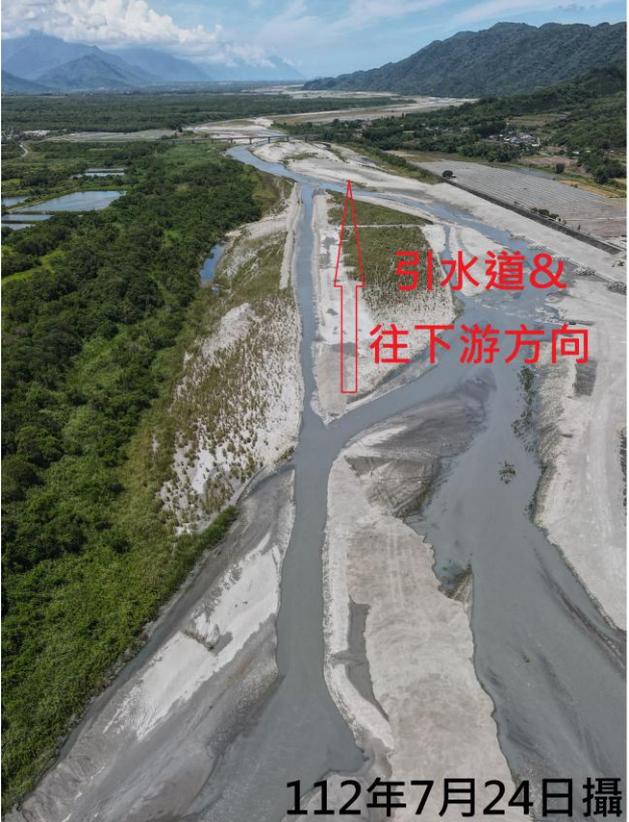
<p>112年7月24日攝  目前引水道及擋水土壩拆除後之主流路皆可正常通水。</p>

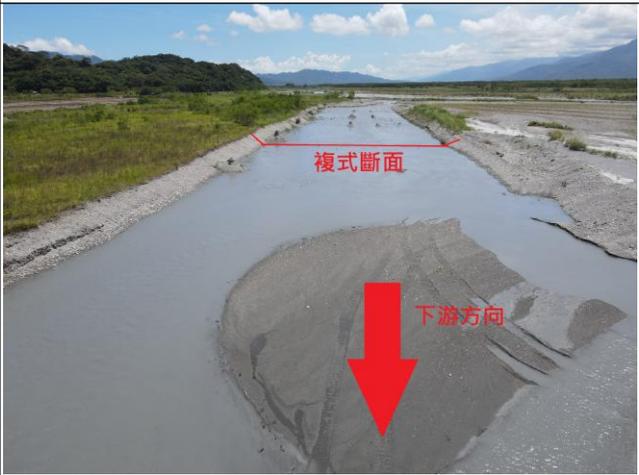
<p>照片面朝上游拍攝，照片左上角為西瓜田，河道整理區域已於3月30日入場執行，並於6月完成，目前兩階複式断面階已沒入河道。</p>
	5	河道整理區施作複式断面。	執行狀況良好，現階段複式断面皆已被水流覆蓋。
	6	OK河道整理區上游處不新設施作擋水土壩。

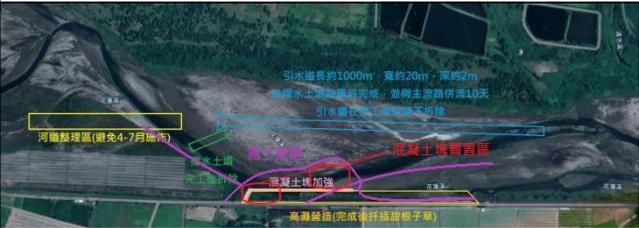
<p>執行狀況良好，圖中紫色線為施工便道，紅框為混凝土塊暫置區。</p>
	10	工區周圍如出現野生生物，不捕捉、不驚擾。	執行狀況良好。

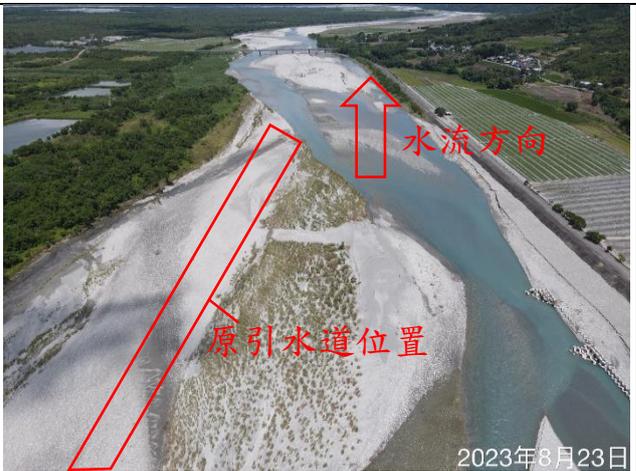
項目	項次	檢查項目	檢查結果		尚未執行	實際檢查情形
			合格	不合格		
生態保育措施	1	引水道施作 施作擋水土壩前，併流原流路與主流引水道至少 10 日	■	□	□	經 112 年 7 月底之杜蘇芮颱風後，引水道已經完全被沙土填滿，且無任何地表逕流。
	2	引水道施作 完工後撤除擋水土壩。	■	□	□	擋水土壩已 112/4/10 完成，且於 112 年 7 月拆除水面以上部分後攤平，並使主流河道恢復通水。 經 112 年七月底杜蘇芮颱風後，擋水土壩原位置水面以上之砂石，絕大多數已經被大水沖刷消失。
	3	引水道施作 完工後引水道高程應等於或低於主流路。	■	□	□	引水道於 112 年 7 月底杜蘇芮颱風來襲後，已經完全被大水挾帶之砂土填滿並失去作用。
	4	河道整理與高灘地營造 河道整理工程於三月前進場，避開四到七月燕鶺繁殖季。	■	□	□	於 112/3/30 開始施作，已於 6 月完成，範圍為 0K+300 至 0K+800。
	5	河道整理與高灘地營造 施作複式斷面。	■	□	□	執行狀況良好，河道整理區左岸之複式斷面已被沖刷成自然之樣貌。
	6	河道整理與高灘地營造 OK 河道整理區上游處不新設施作擋水土壩。	■	□	□	執行狀況良好，河道整理區挖通上游區域並於主流路匯合後，經 112 年 7 月底之杜蘇芮颱風後，河道整理區已成為河川流路之一部分。
	7	河道整理與高灘地營造 堤前灘地營造扦插甜根子草。	■	□	□	甜根子草已於堤前區域扦插完成。

<p>經 112 年 7 月底杜蘇芮颱風後，原引水道已被砂土填滿並失去功能，但主流路已正常通水。</p>
	2	完工後撤除擋水土壩。

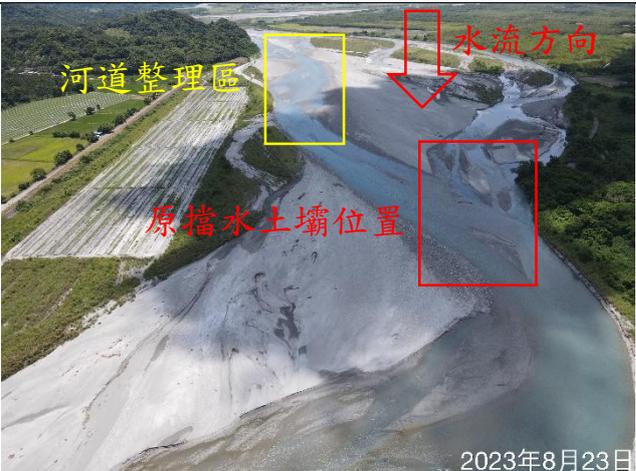
<p>經 112 年 7 月底杜蘇芮颱風後，擋水土壩水面以上部分幾乎已被沖刷消失。</p>

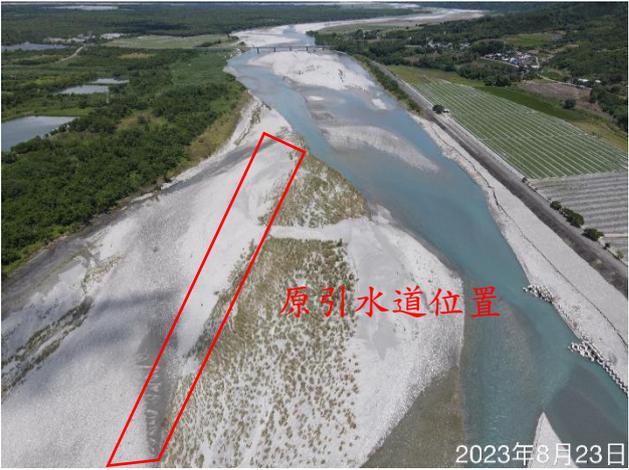
<p data-bbox="1091 510 1315 546">原引水道位置</p> <p data-bbox="1267 667 1437 696">2023年8月23日</p> <p data-bbox="815 703 1406 779">引水道於 112 年 7 月底杜蘇芮颱風來襲後，已被砂石完全填滿。</p>
	4	河道整理工程於三月前進場，避開四到七月燕鴿繁殖季。	非執行期間。
	5	河道整理區施作複式斷面。

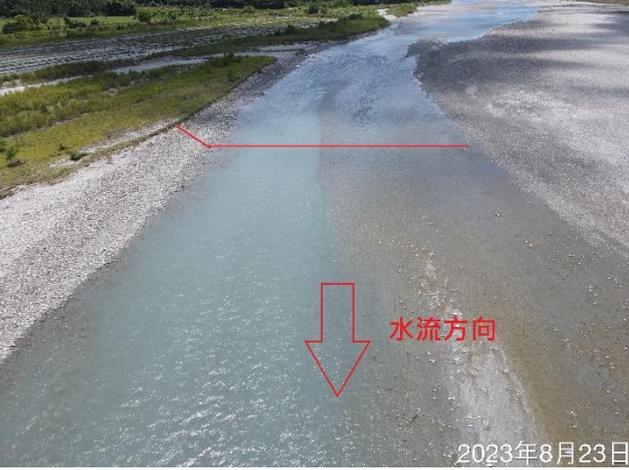
<p data-bbox="1203 1205 1315 1240">水流方向</p> <p data-bbox="1267 1330 1437 1359">2023年8月23日</p> <p data-bbox="815 1366 1437 1518">執行狀況良好，經 112 年 7 月底杜蘇芮颱風之大雨，施作複式斷面之河道整理區已成為河川流路的一部份，且左岸之複式斷面已被大水沖蝕成自然地貌。</p>
	6	OK河道整理區上游處不新設施作擋水土壩。

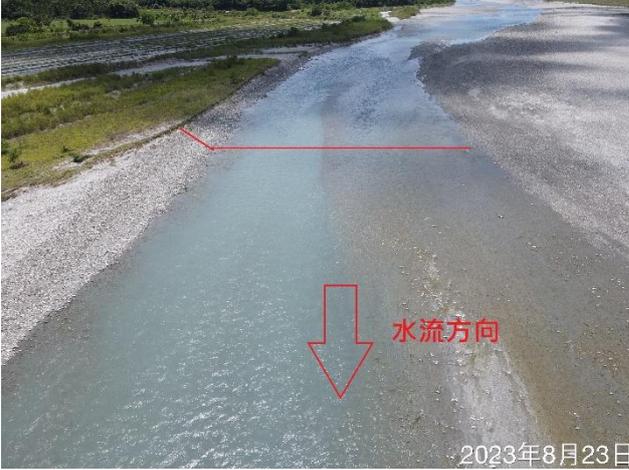
<p data-bbox="1203 1843 1315 1879">水流方向</p> <p data-bbox="1267 1968 1437 1998">2023年8月23日</p> <p data-bbox="815 2027 1437 2112">執行狀況良好，且河道整理區已成為河川流路的一部份。</p>

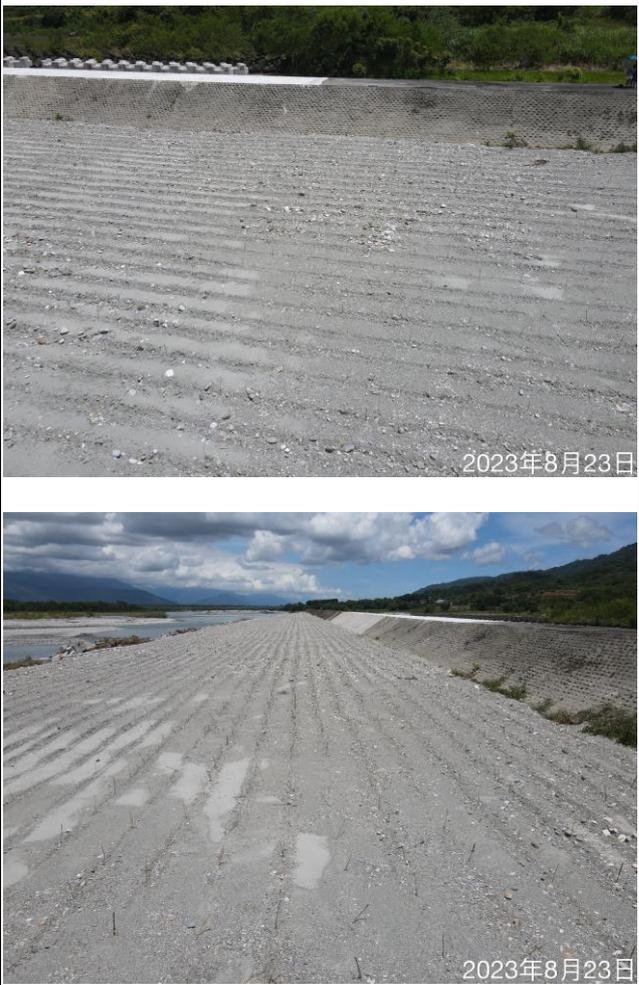
<p data-bbox="986 1205 1257 1238">扦插作業已完成。</p>
<b>【其他】</b>			
	8	施作假設工程，優先考量舊有建成空間，若有新設需求，以最小擾動範圍為原則。	執行狀況良好。
	9	開工前施工廠商與生態檢核團隊確認施工便道畫設範圍

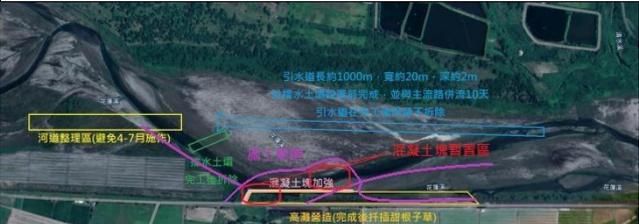
<p data-bbox="818 1675 1433 1753">執行狀況良好，圖中紫色線為施工便道，紅框為混凝土塊暫置區。</p>
	10	工區周圍如出現野生生物，不捕捉、不驚擾。	執行狀況良好。
	11	為避免非必要的擾動水域環境，工程確實施作排擋水設施、搭建涵管或鐵橋便道提供機具過水。	執行狀況良好。
	12	設計與施工方式變更，事前通知生態檢核團隊。	執行狀況良好，尚未有相關情事。
