經濟部水利署  
施工階段生態保育措施抽查表

工程名稱：112 年度羅東溪柯仔林堤防(L8-L10)構造物維修改善工程

抽查日期：113 年 1 月 24 日

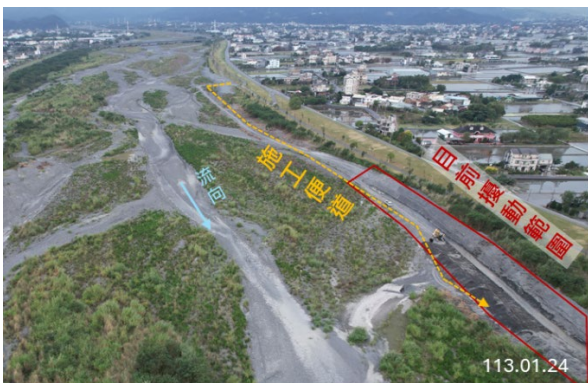
| 項目 | 項次 | 檢查項目 | 抽查結果 | | 尚未執行 | 實際抽查情形 |
|---|---|---|---|---|---|---|
| 生態保育措施 | 1 | (減輕)取土區、施工便道、工程擾動範圍不可超過設計圖劃設範圍。 | <input checked="" type="checkbox"/> | <input type="checkbox"/> | <input type="checkbox"/> | <p>目前工程尚未取土；擾動範圍僅限基礎深槽兩側約各 5 公尺未超過劃設範圍；施工便道開設一條，入口設於前期工程加厚高灘地處未新增擾動。</p> <p style="text-align: center;">圖 1 工程擾動範圍</p> |

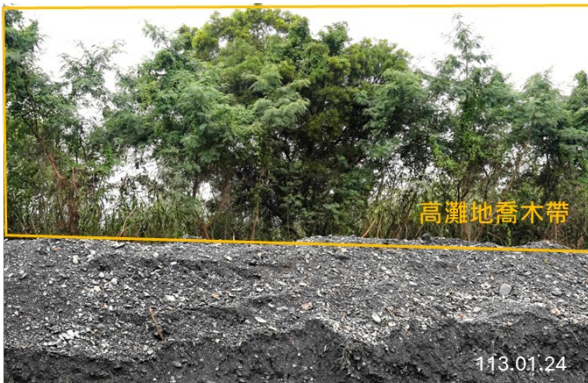
| 項目 | 項次 | 檢查項目 | 抽查結果 | | 尚未執行 | 實際抽查情形 |
|---|---|---|---|---|---|---|
| | 2 | (減輕)高灘地喬木帶邊緣設置警示帶，機具擾動不超出。 | <input checked="" type="checkbox"/> | <input type="checkbox"/> | <input type="checkbox"/> | <p>工程未擾動高灘地喬木帶，考量工程現況擾動區域主要為基礎深槽右側(往河心方向)，且左側高灘地喬木帶現況有約兩公尺高度落差，機具及人員皆不易抵達，因此建議先行減少警示帶用量，改以標示原生喬木的方式保留綠帶(如第 5 項)，並視後續施工情形斟酌加設警示帶。</p> <p style="text-align: center;">圖 2 高灘地喬木帶保護現況</p> |

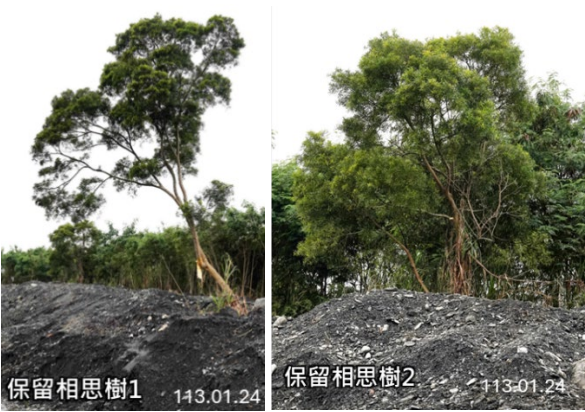
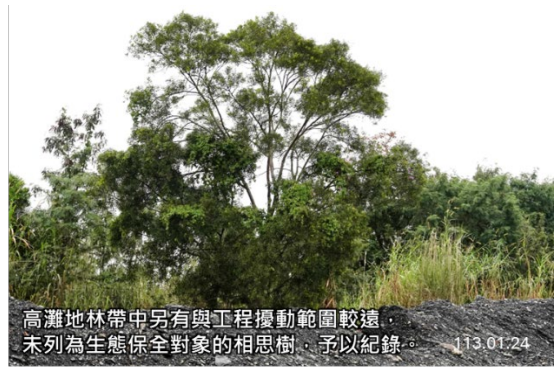
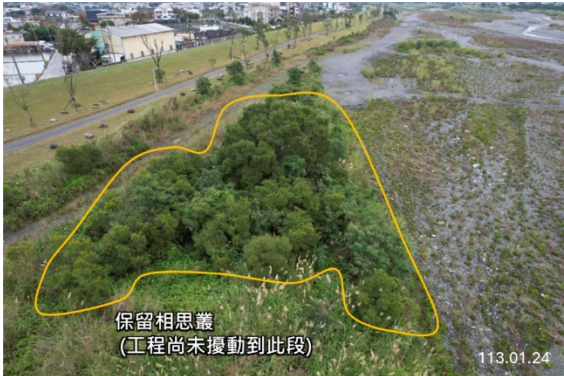
| 生態保全對象 | 5 | (迴避)相思樹 2 株、相思樹叢 1 叢，前坡回填土不將根系深埋，必要時設置樹槽。 | <input checked="" type="checkbox"/> | <input type="checkbox"/> | <input type="checkbox"/> | <p>相思樹、相思樹叢現況保留良好。</p> <p>圖 3 喬木保留狀況</p> |

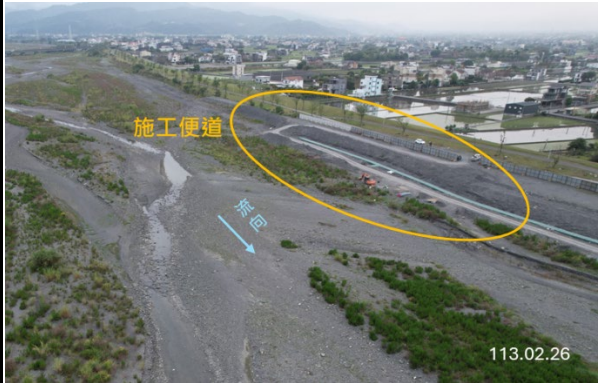
| 項目 | 項次 | 檢查項目 | 抽查結果 | | 尚未執行 | 實際抽查情形 |
|---|---|---|---|---|---|---|
| 生態保育措施 | 1 | (減輕)取土區、施工便道、工程擾動範圍不可超過設計圖劃設範圍。 | <input checked="" type="checkbox"/> | <input type="checkbox"/> | <input type="checkbox"/> | <p>工程尚未取土；擾動範圍基礎深槽兩側，未超過劃設範圍；施工便道僅有進入工區內進入施作區域的一條路線，尚無擾動施工區域外的灘地。</p> <p style="text-align: center;">圖 1 工程擾動範圍</p> |

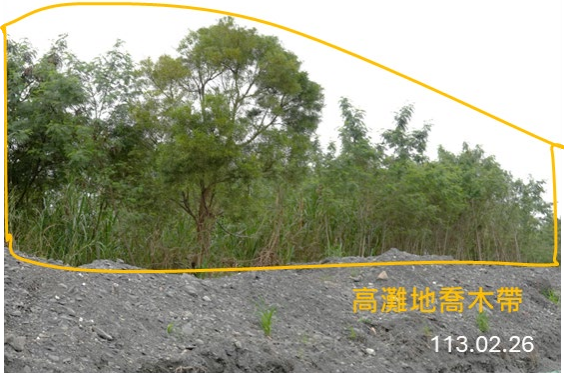
| 項目 | 項次 | 檢查項目 | 抽查結果 | | 尚未執行 | 實際抽查情形 |
|---|---|---|---|---|---|---|
| | 2 | (減輕)高灘地喬木帶邊緣設置警示帶，機具擾動不超出。 | <input checked="" type="checkbox"/> | <input type="checkbox"/> | <input type="checkbox"/> | <p>工程暫無擾動高灘地喬木的工項，因此暫不加設警示帶，加強要求高灘地旁的原生喬木保留(如第 5 項)。</p> <p style="text-align: center;">圖 2 高灘地喬木帶原生喬木保留良好</p> |

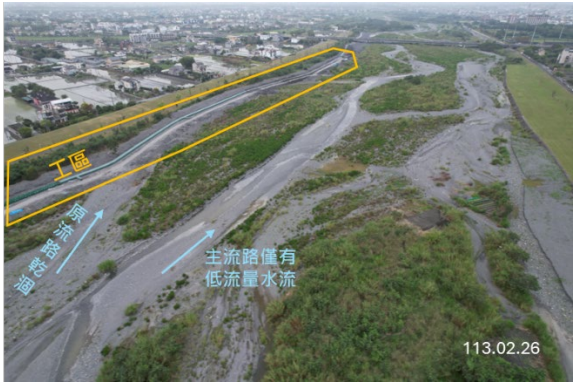
| | 4 | (減輕)施工過程若工程涉及有水流路，處執行導流水作業。 | <input checked="" type="checkbox"/> | <input type="checkbox"/> | <input type="checkbox"/> | <p>枯水期羅東溪僅有河道中心有低流量水流，工區內以往流路無水，暫無執行導流水之需求。</p> <p>圖 3 工區內原流路乾涸</p> |

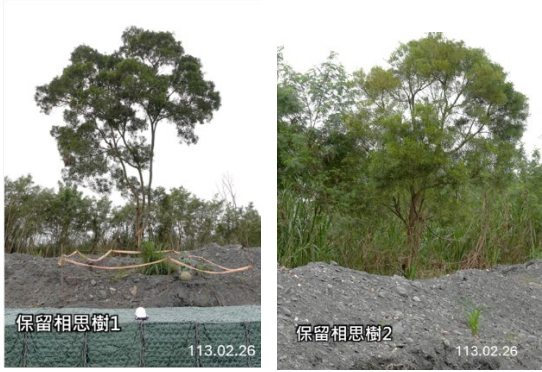
| 生態保全對象 | 5 | (迴避)相思樹 2 株、相思樹叢 1 叢，前坡回填土不將根系深埋，必要時設置樹槽。 | <input checked="" type="checkbox"/> | <input type="checkbox"/> | <input type="checkbox"/> | <p>工程確實迴避相思樹，其中相思樹叢與目前施工區域尚遠，尚無擾動之虞。</p> <p>圖 4 相思樹保留情形</p> |

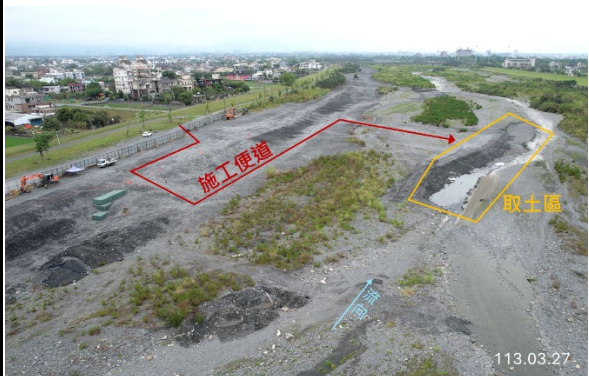
| 項目 | 項次 | 檢查項目 | 抽查結果 | | 尚未執行 | 實際抽查情形 |
|---|---|---|---|---|---|---|
| 生態保育措施 | 1 | (減輕)取土區、施工便道、工程擾動範圍不可超過設計圖劃設範圍。 | <input checked="" type="checkbox"/> | <input type="checkbox"/> | <input type="checkbox"/> | <p>取土區與原設位置不同，但設於既有流路旁原裸露地處未過度擾動；施工便道除進入施作區之外，新增進入取土區的路線，此路線挑選裸露地未過度擾動。</p> <p style="text-align: center;">圖 1 工程擾動範圍</p> |

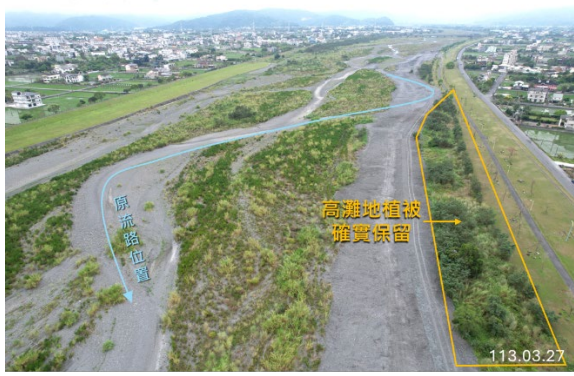
| 項目 | 項次 | 檢查項目 | 抽查結果 | | 尚未執行 | 實際抽查情形 |
|---|---|---|---|---|---|---|
| | 2 | (減輕)高灘地喬木帶邊緣設置警示帶，機具擾動不超出。 | <input checked="" type="checkbox"/> | <input type="checkbox"/> | <input type="checkbox"/> | <p>已完工河段高灘地喬木帶確實保留。</p> <p style="text-align: center;">圖 2 高灘地喬木保留情形</p> |

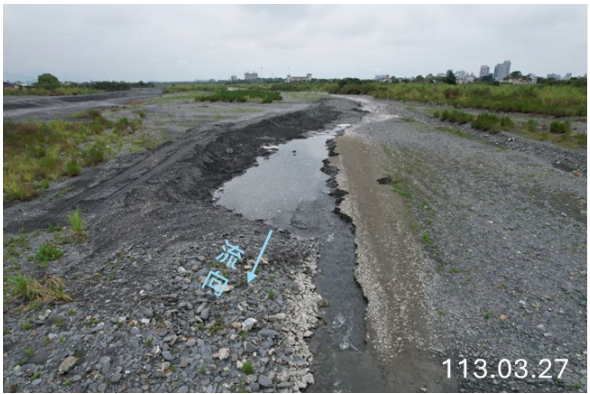
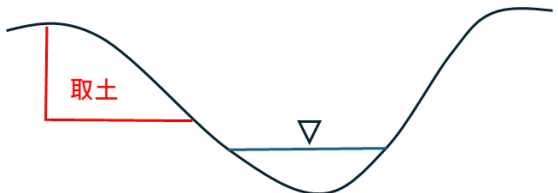
| 項目 | 項次 | 檢查項目 | 抽查結果 | | 尚未執行 | 實際抽查情形 |
|---|---|---|---|---|---|---|
| | 3 | (減輕)取土不可超出工程圖畫設區域，挖深不超過該斷面既有流路深槽。 | <input checked="" type="checkbox"/> | <input type="checkbox"/> | <input type="checkbox"/> | <p>取土區考量工程需求改至主流路旁，與既有流路同深，如此不再有挖深超過既有深槽造成原留路乾涸的疑慮，然可能成留路拓寬，使原流路便淺薄，因此後續取土應深度仍建議高於既有深槽。</p> |

| 生態保全對象 | | | | | | <p>圖 3 現況取土情形</p> <p>圖 4 後續取土深度應高於既有深槽示意</p> |

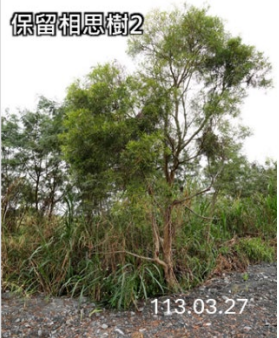
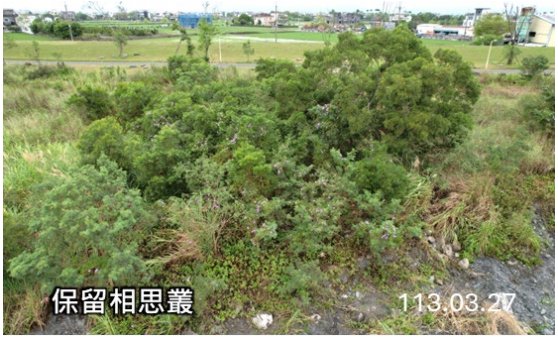
| | 5 | (迴避)相思樹 2 株、相思樹叢 1 叢，前坡回填土不將根系深埋，必要時設置樹槽。 | ■ | □ | □ | <p>工程確實保留相思樹、相思樹叢(與目前擾動區域距離尚遠)。</p> <div style="display: flex; justify-content: space-around;"> <div style="text-align: center;"> <p>保留相思樹1</p> </div> <div style="text-align: center;"> <p>保留相思樹2</p> </div> </div> <div style="text-align: center; margin-top: 20px;"> <p>保留相思叢</p> </div> <p>圖 5 保留相思樹情形</p> |
