# 木瓜溪(斷面 6~7)河道整理工程 (木瓜溪初英二號堤防工區)

## 生態檢核工作月報

113 年 2 月份

施工廠商：松竹營造有限公司

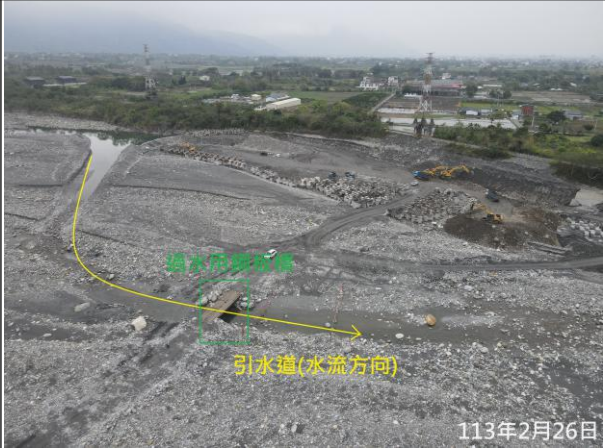
| | 項次 | 檢查項目 | 檢查結果 | | 尚未執行 | 實際檢查情形 |
|---|---|---|---|---|---|---|
| | 2 | 2. 工程期間為避免影響木瓜溪與排水新幹線中具有洄游習性之水域生物繁殖及移動等利用，應依照工程設計圖說於施工前施作擋引排水路，將既有流路導流至工程擾動範圍外，且維持新舊流路併流 14 天以上，避免瞬間斷流影響水域生物利用。 | <input checked="" type="checkbox"/> | <input type="checkbox"/> | <input type="checkbox"/> | 引水道於 113 年 2 月 1 日起新舊流路雙向通水，並於 113 年 2 月 19 日將原河道之水流改道至引水道，期間併流共 19 天。 |

| 項目 | 項次 | 檢查項目 | 現場照片 |
|---|---|---|---|
| | 2 | 2. 工程期間為避免影響木瓜溪與排水新幹線中具有洄游習性之水域生物繁殖及移動等利用，應依照工程設計圖說於施工前施作擋引排水路，將既有流路導流至工程擾動範圍外，且維持新舊流路併流 14 天以上，避免瞬間斷流影響水域生物利用。 | <p>113年2月26日</p> <p>引水道於 113 年 2 月 1 日起新舊流路雙向通水，並於 113 年 2 月 19 日將原河道之水流改道至引水道，期間併流共 19 天。</p> |

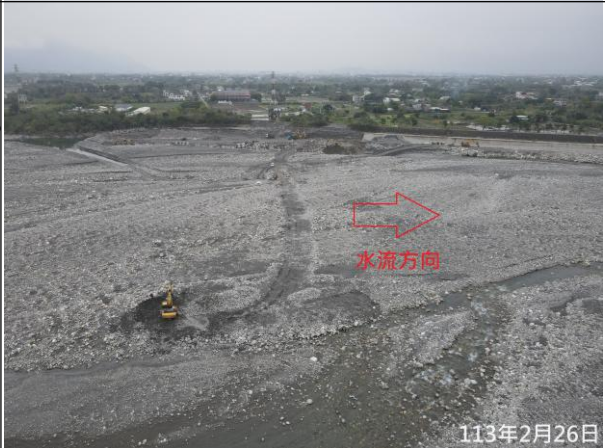
| | 項次 | 檢查項目 | 檢查結果 | | 尚未執行 | 實際檢查情形 |
|---|---|---|---|---|---|---|
| | 4 | 4. 工程應平均於預計土石採取範圍內取土，避免造成特定區域形成深槽，而改變既有棲地類型。 | <input checked="" type="checkbox"/> | <input type="checkbox"/> | <input type="checkbox"/> | 執行狀況良好。 |

| 項目 | 項次 | 檢查項目 | 現場照片 |
|---|---|---|---|
| | 4 | 4. 工程應平均於預計土石採取範圍內取土，避免造成特定區域形成深槽，而改變既有棲地類型。 | <p>113年2月26日</p> <p>執行狀況良好，河道整理作業已經開始，目前正在篩取粒徑 25 公分之塊石。</p> |

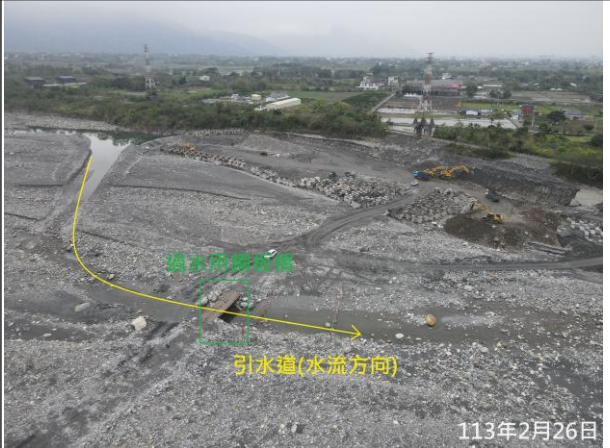
| | 項次 | 檢查項目 | 檢查結果 | | 尚未執行 | 實際檢查情形 |
|---|---|---|---|---|---|---|
| | 5 | 5. 工程執行期間為避免汙染水質，任何工程機具皆不可下水，若施工機具不得已需跨越行水區，應架設涵管或鋼便橋，降低工程造成水質影響或造成斷流狀況發生。 | <input checked="" type="checkbox"/> | <input type="checkbox"/> | <input type="checkbox"/> | 執行狀況良好，過水用的鋼板橋已搭設完成。 |

| 項目 | 項次 | 檢查項目 | 現場照片 |
|---|---|---|---|
| | 5 | 5. 工程執行期間為避免汙染水質，任何工程機具皆不可下水，若施工機具不得已需跨越行水區，應架設涵管或鋼便橋，降低工程造成水質影響或造成斷流狀況發生。 | <p>執行狀況良好，過水用的鋼板橋已搭設完成。</p> |

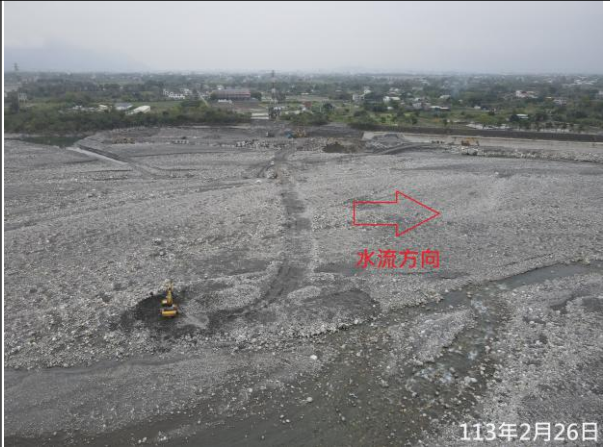
| | 項次 | 檢查項目 | 檢查結果 | | 尚未執行 | 實際檢查情形 |
|---|---|---|---|---|---|---|
| 項目 | 8 | 8. 預計取土區之砂洲與高灘地 30cm 表土富含臺東鐵桿蒿及甜根子草等原生種植物種子庫，高灘營造應針對其進行表土保存，並於靠近堤防側種植常見的耐旱先驅灌木宜梧，增加工區範圍內植物多樣性。 | <input type="checkbox"/> | <input type="checkbox"/> | <input checked="" type="checkbox"/> | 目前僅採取粒徑 25 公分之塊石，尚未正式開始進行表土保存及高灘營造作業，植栽作業也尚未開始執行。 |

| 項目 | 項次 | 檢查項目 | 現場照片 |
|---|---|---|---|
| | 8 | 8. 預計取土區之砂洲與高灘地30cm 表土富含臺東鐵桿蒿及甜根子草等原生種植物種子庫，高灘營造應針對其進行表土保存，並於靠近堤防側種植常見的耐旱先驅灌木宜梧，增加工區範圍內植物多樣性。 | <p>目前僅採取粒徑 25 公分之塊石，尚未正式開始進行表土保存及高灘營造作業，植栽作業也尚未開始執行。</p> |
