四、111 年度臺北水源特定區 3 號集水區治理工程

工程各週期檢核相關表

水庫集水區保育治理工程生態檢核表 主表(1/2)

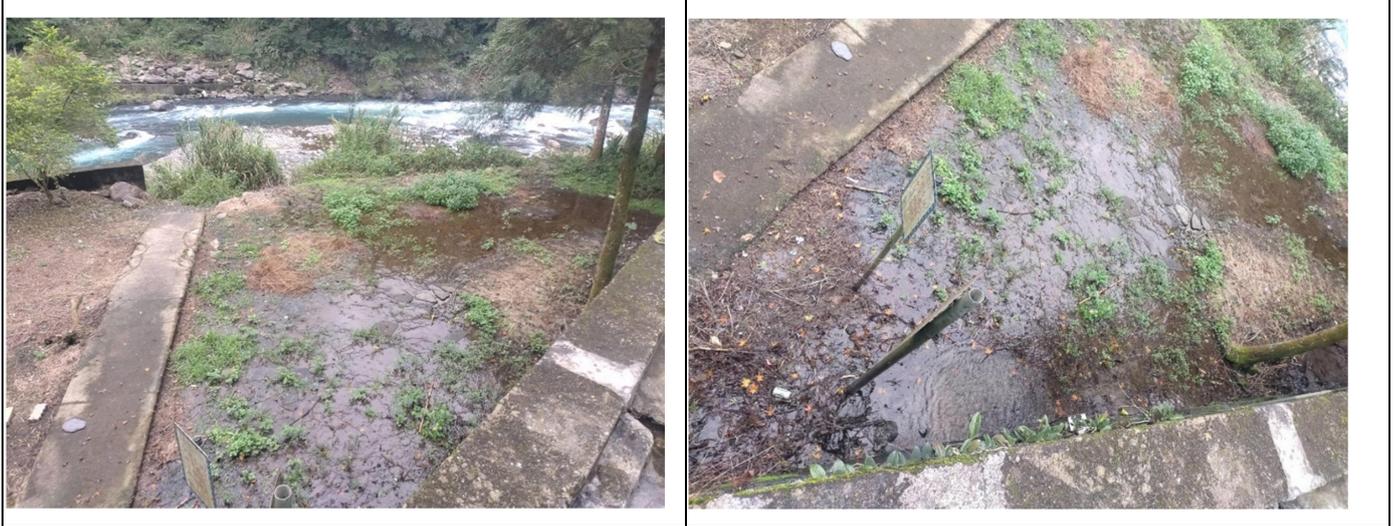
【工區 1 福山小型場周邊排水改善】

本案位於烏來深山，周遭環境生態良好，工程涉及土壤上類草澤漫地流區域，具生態議題。現勘預定治理區兩處主要水源頭跌水處有深約 30 公分草生水池，積滿後溢流漫出，於適當季節應為兩棲類、蜻蜓類與大型水生昆蟲繁殖地。水源可能匯集路面髒汙與少量家庭廢水，漫流草澤扮演類似濕地淨化水質功能(土壤過濾與植物根系吸收)，後匯入之溪流為水源區集水區，因此淨化水質之功能至關重要。

工程生態友善要點為維持水體滯留時間、自然基質維持(植生恢復潛力)、避免出現生物難以通行結構。為達成上述 3 點友善要點，建議可採透水材料設計水溝與靜水池，例如土包袋或固化土包袋，避免灌漿；順應既有草生水池製作淨水池，勿挖掉重做。水溝型態可考慮蜿蜒化，且出水口處不宜束縮，避免原漫地流無淘刷情形，集中水流後反而出現淘刷，誘發二次工程需求，應極力避免連鎖工程情形。

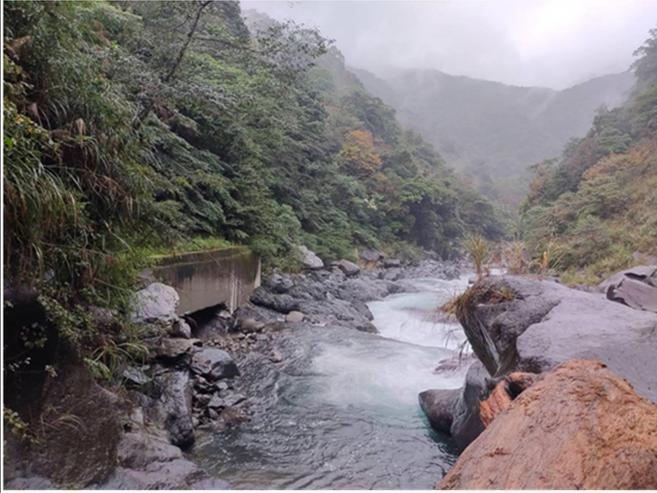
【工區 2 北 107 線 15k+300 設施改善】

本次現勘並未下溪抵達工程點位，僅於點位上邊坡之住戶討論。本案為既有護岸構造(約 20 公尺長)修補，護岸未緊貼常水位流路(對生態較友善)，由歷年空照圖可知既有護岸為 2017 年 4 月左右完工，位於常流水野溪順流左岸，該溪段前後幾無前期工程介入，為純天然野溪，生態議題高。工程生態友善要點為喬木保留、降低施工便道干擾、促進護岸不規則化、迴避水域。為達上述友善要點，建議採人力施工(因前期工程為人力施工)可將施工便道干擾最小化、喬木保留最大化，另填補掏空受損處時可考慮先於掏空處埋設 PVC 管或魚槽磚再修補，使護岸不規則化。本案周遭皆為敏感棲地，殘餘混凝土殘材不可隨意傾倒，應攜回處理。

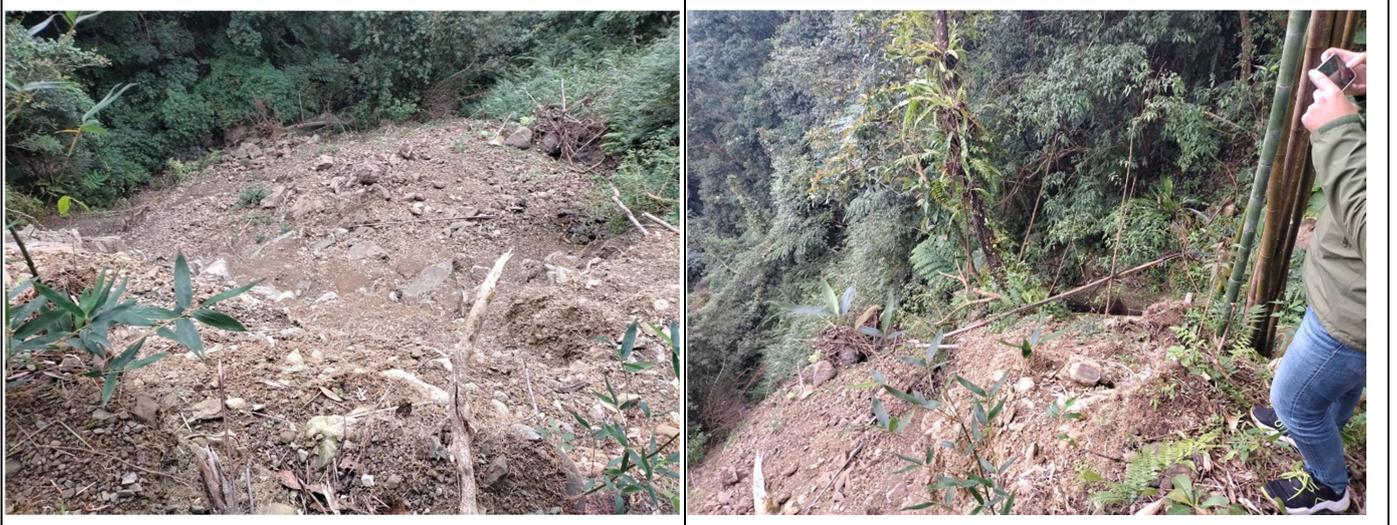
【工區 3 信福路 120 巷邊坡滑落】

本案為道路下邊坡崩塌，未能實際到達崩塌地下方，目前懷疑是基腳受溪流沖蝕導致上方坡面滑落，故欲新設護岸。護岸工程位於常流水溪流，周圍水陸域生態狀況良好，且未有前期工程進入，若欲興建護岸，生態議題重大(欲建固床工則更嚴重)。建議應先確認是否基腳受溪水淘刷導致崩塌，若非溪流侵蝕之崩塌則可僅針對坡面處理，生態議題大幅降低。若確認為溪流沖蝕導致，初步建議生態友善措施要點為迴避高度敏感之溪床棲地、降低對植被干擾。為達上述要點，建議護岸盡量遠離溪床避開水域，施工便道路線於規劃設計階段與檢核團隊討論。本案生態議題重大，實際工項、量體、動線應於設計階段詳細討論。

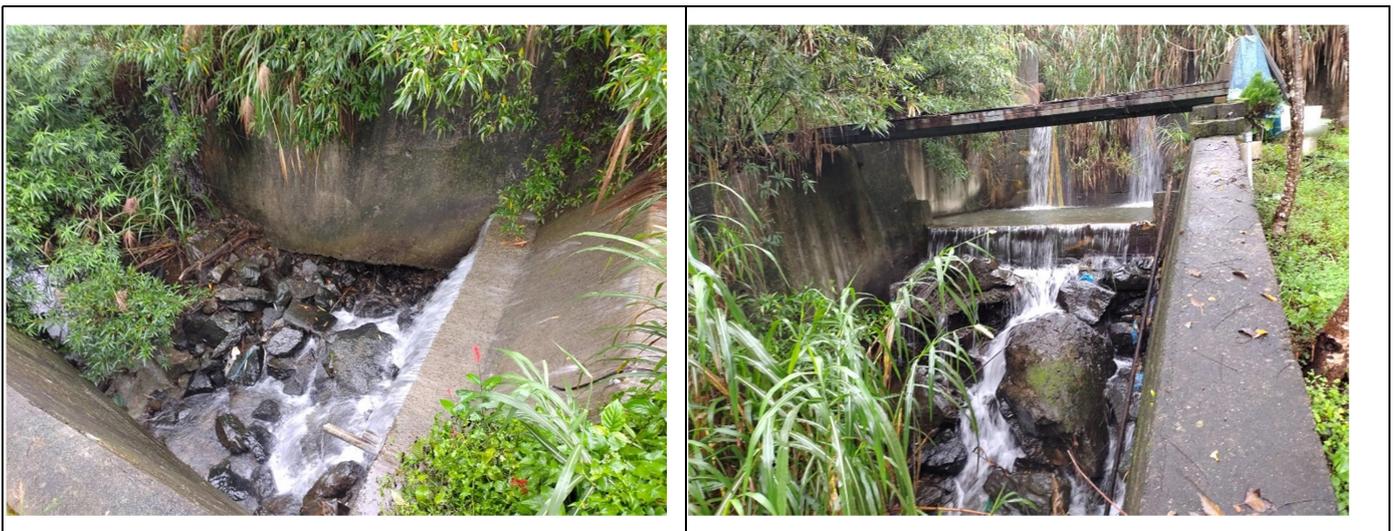
【工區 4 台 9 線 10K+340 坑溝整治】

因地主沒開門，故本案勘查未能近看施工位置。本案有早期 RC 構造物建於常流水坑溝中，週圍植被已恢復完整、天空鬱閉度佳，生態議題高。生態友善要點為喬木保護、自然溪床保護，為達上述要點，建議採點狀填補洶空點位，並考慮於洶空處理設空 PVC 管或魚槽磚後灌漿，以增加棲地多樣性。

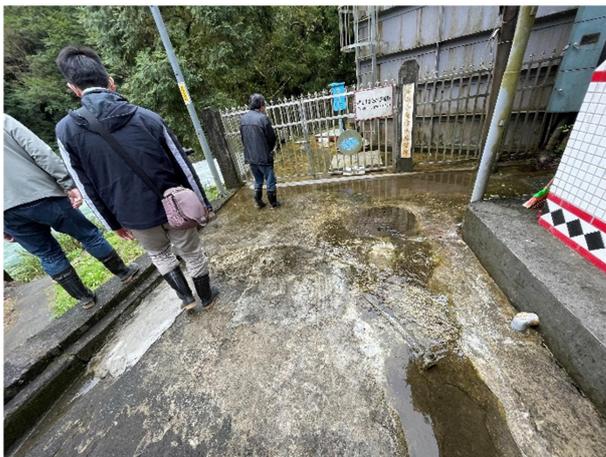
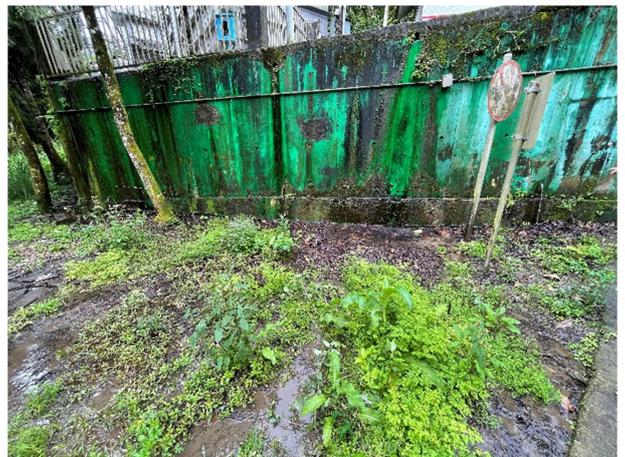
【工區 1】福山小型場周邊排水改善(1110224)

本案可分為 2 區域說明，上方區域為公廁至小型廠前，進行排水改善，此區域無涉及生態議題；下方區域為步道旁，因長期有排水注入，已形成草澤，植生良好且保持潮濕、泥濘的土壤環境，為兩棲類及小型爬蟲類的優良棲地，建議予以保留或設置為水池/水溝模式，保留原有土壤特性並與步道分離，可維護生態友善及防止步道泥濘。

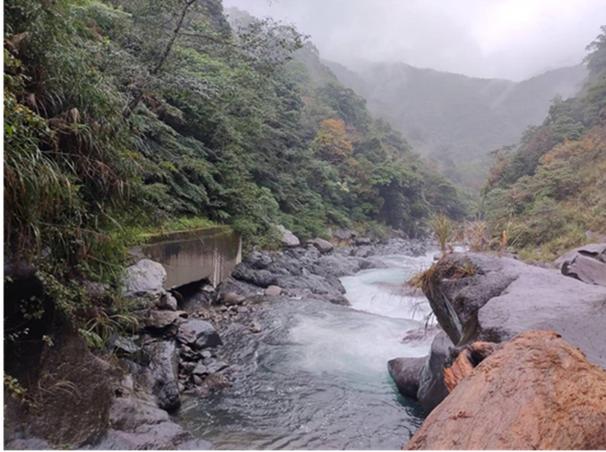
【工區 2】北 107 線 15k+300 設施改善(1101201)

本案為既有護岸修補，因鄰近野溪具有高度生態議題，設計團隊以人力施工方式處理，對生態友善程度高，建議如能使修補處粗糙化，對於生態更為友善，另本案周遭皆為敏感棲地，殘餘混凝土殘材不可隨意傾倒，應攜回處理。

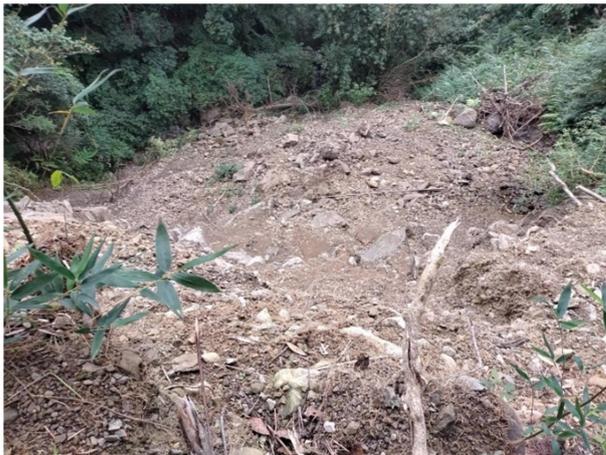
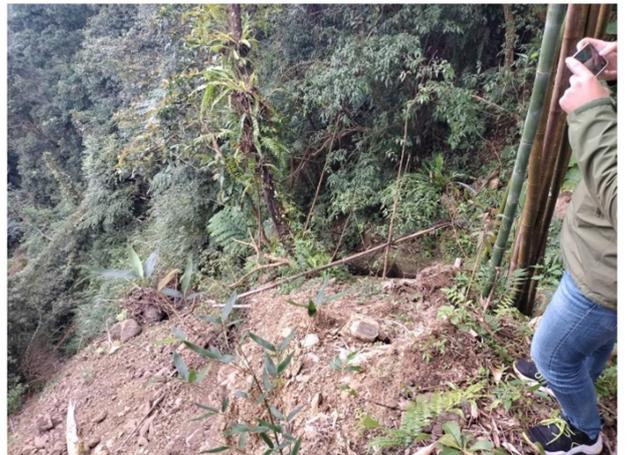
【工區 3】信福路 120 巷邊坡滑落(1101201)

本案為道路旁邊坡坍塌，下方為自然野溪，設計圖以自由型框護坡植生，未涉及下方野溪，生態議題較小，建議植生種類需考量現地，避免影響自然演替，選用種類建議以現地原有樹種為主，或不另行種植，待土壤內種子或鄰近植物自然傳播。

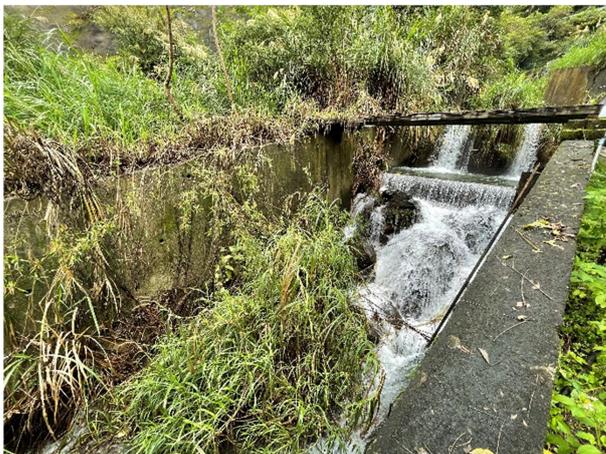
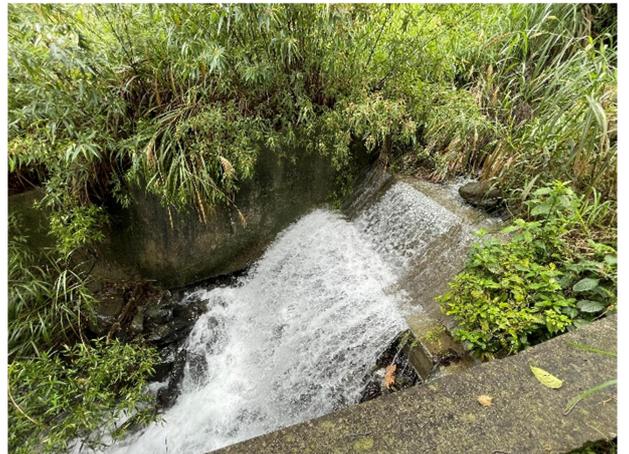
【工區 4】台 9 線 10K+340 坑溝整治(1110224)

本案為既有 RC 溝渠邊坡掏刷修補，順流左岸為民眾私有地(道路)，順流右岸為自然雜木灌叢，現場溝渠邊坡有多處掏空，溪床內有巨石堆積，建議採點狀填補掏空點位，並考慮於掏空處理設空 PVC 管或魚槽磚後灌漿，並保留溪床內巨石，以增加棲地多樣性，固床工設置必要性請再評估，另於溪床內有發現 1 棵茄苳喬木，如可能請盡量迴避。

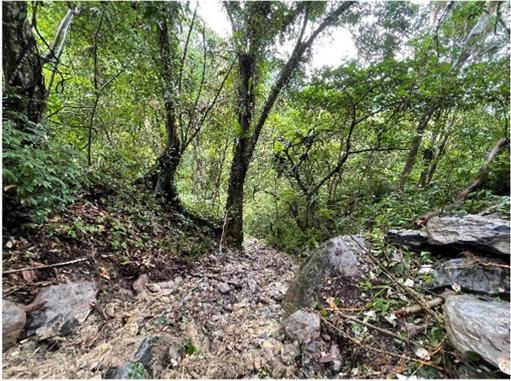
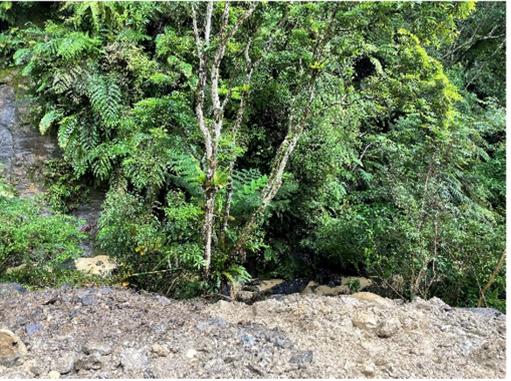
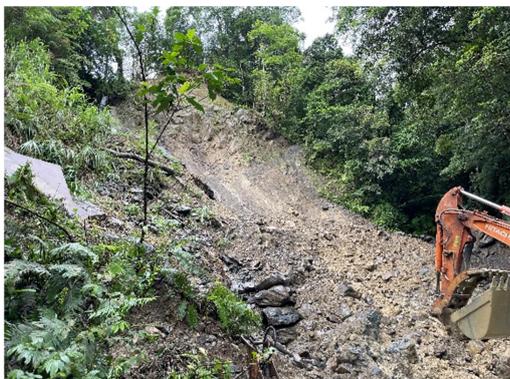
勘查日期	民國 111 年 6 月 10 日	填表日期	民國 111 年 6 月 10 日
紀錄人員	劉家瑞	勘查地點	信福路 120 巷邊坡滑落
人員	單位/職稱	參與勘查事項	
劉奕謹	捷暉營造有限公司/施工廠商	施工廠商現場會勘	
劉家瑞	國立臺灣大學/生態檢核團隊	專業生態人員現場會勘	
現勘意見	處理情形回覆		
提出人員(單位/職稱)_劉家瑞/生態檢核團隊__	回覆人員(單位/職稱)_____		
<p>1. 檢視本案施工便道，無砍伐喬木情況，請於施</p>

<p>工完畢後盡可能復舊。</p> <p>2. 本案崩塌地下方有一天然野溪，現場察看工程不會直接影響，惟施工所用之混凝土材料請勿</p>

<p>進入水中，影響水質。</p>

3. 本案經連日大雨，崩塌地有再崩塌情況，請務必注意施工安全。

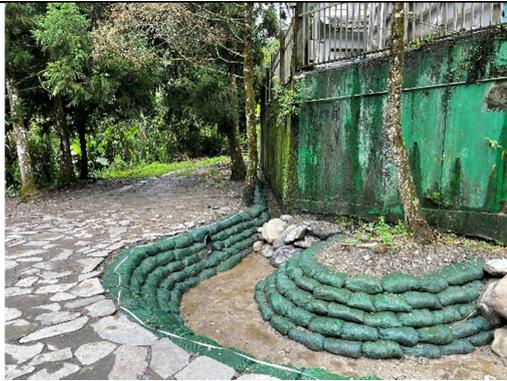
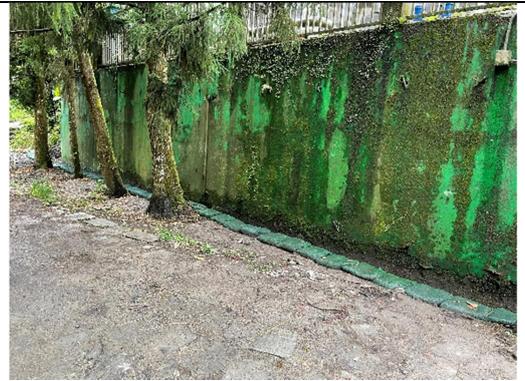
福山小型場周邊排水改善(111.9.1)

【工區 1】福山小型場周邊排水改善：本案新設水池保留生物偏好之濕地環境，且對周遭喬木保留完整，對環境屬友善。

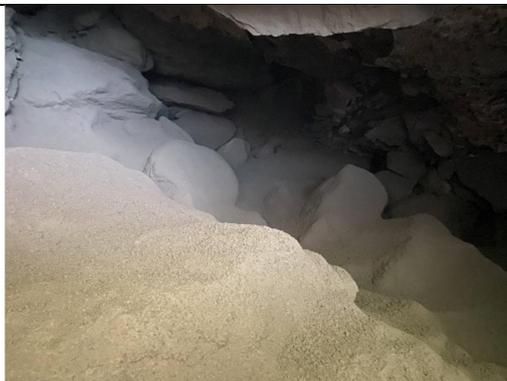
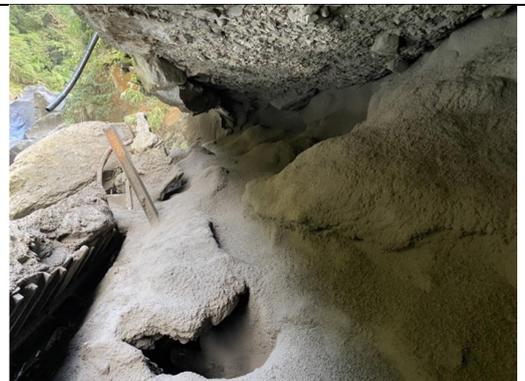
北 107 線 15k+300 設施改善(111.11.28)

【工區 2】北 107 線 15k+300 設施改善：本案已完工，採用人力進入，不使用機具開設大型施工便道，以保留大部分植被，保留生物棲地。

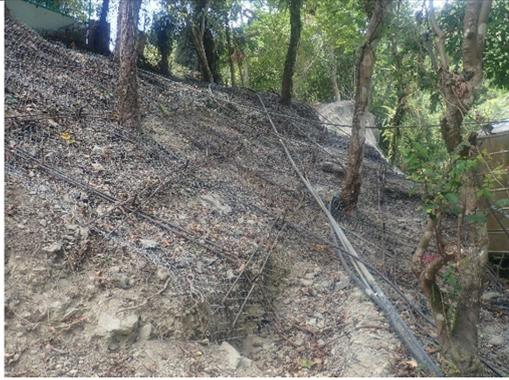
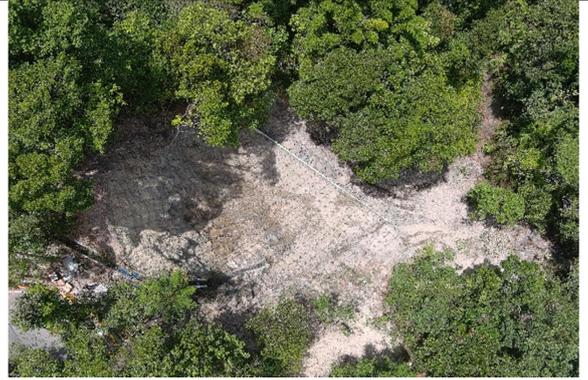
信福路 120 巷邊坡滑落(111.9.1)

【工區 3】信福路 120 巷邊坡滑落：本案保留崩塌地下方野溪，但因大雨以至於崩塌處有持續崩塌狀況，以至於野溪水質混濁，須待完工後恢復，施工便道由路旁邊坡開闢新路，過程有移除灌木情況，待施工後將環境復原。

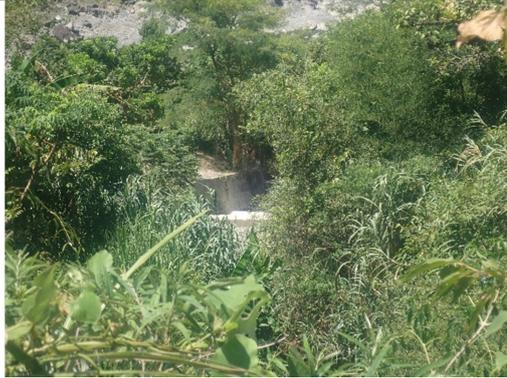
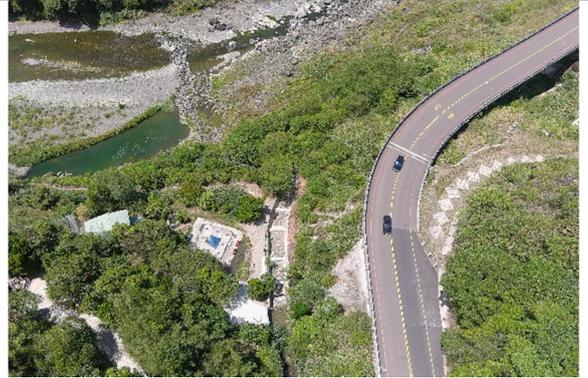
台 9 線 10K+340 坑溝整治(111.9.1)

【工區 4】台 9 線 10K+340 坑溝整治：本案新設固床工及護岸基腳修補，目視底質多樣性有下降情況，待後續自然排水改變底質狀況。
