本案依據「112 年第八河川局轄區生態檢核及民眾參與委託服務案(開口合約)」契約辦理，依行政院公共工程委員會與經濟部水利署規定，以及 112 年頒布之「經濟部水利署河川、區域排水及海岸工程生態檢核參考手冊」指引，針對「三仙海堤調適改善工程」執行維護管理階段生態檢核作業，藉由現場勘查與棲地生態調查等作業，檢視本工程施工階段生態保育措施執行成效，以及生態恢復情況，並評析相關生態議題，提出相關對策與建議，供主辦機關納入後續維護管理或相關工程參考，以減輕生態環境衝擊。

表 1-1 工程概要

| 工程名稱 | 三仙海堤調適改善工程 |

## 2.2 現場勘查與棲地調查

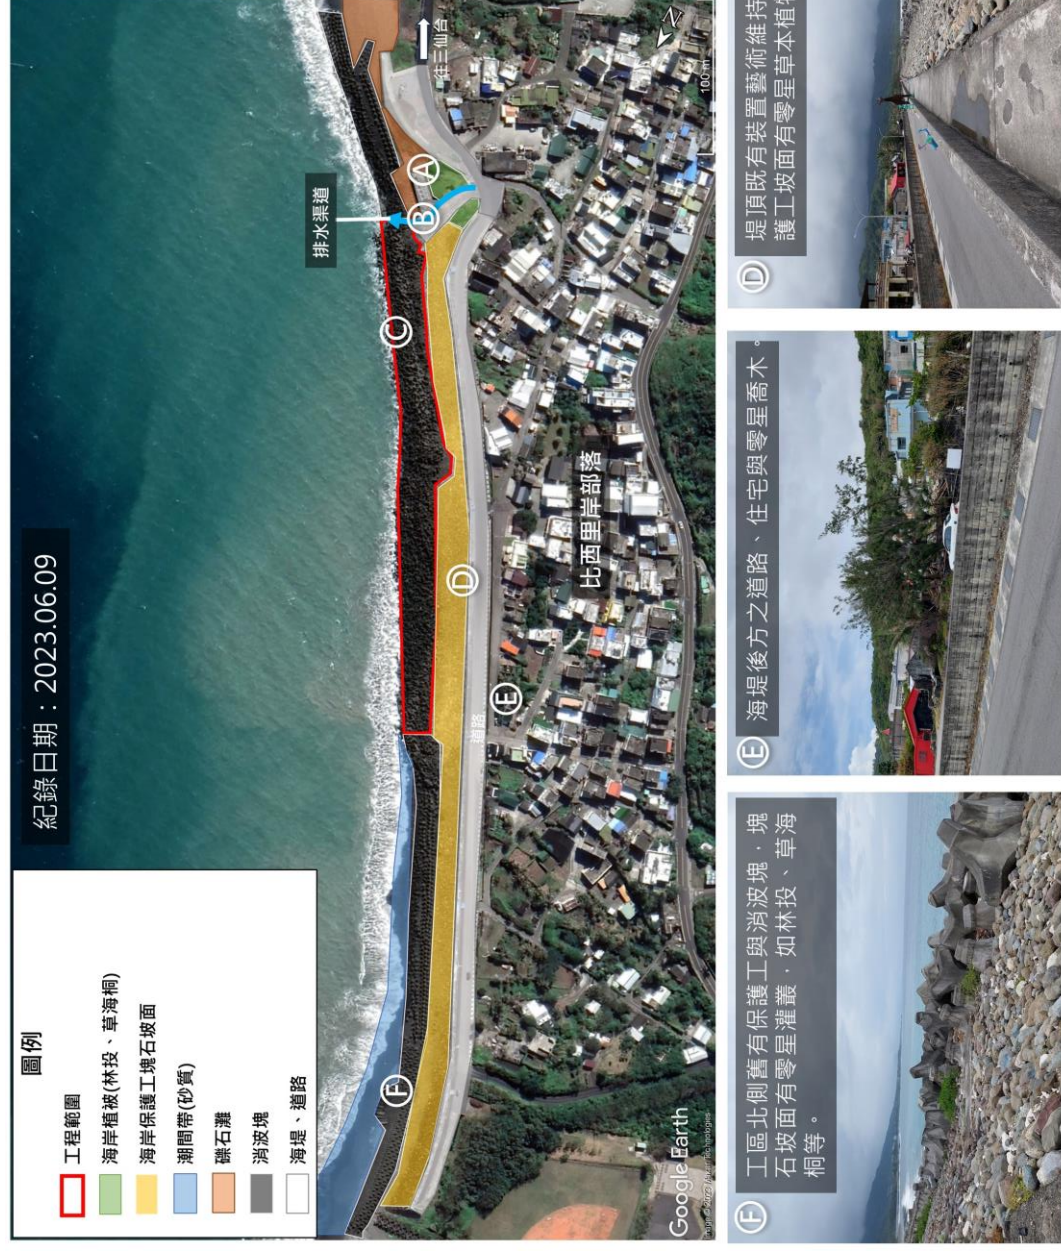
圖 2-3 棲地空間分布圖與現地影像紀錄

棲地組成主要為「人工海堤」、「海岸保護工塊石坡面」、「消波塊」等，於工區南側(本次工區範圍外)有「排水溝渠」、「海岸灌叢」、「礫石灘」等。

本次工程範圍內，臨海側為混凝土塊，包含舊有與本次施工拋放之新混凝土塊，採不規則擺放，密集佈滿海岸，阻隔水域與陸域環境，消波塊上記錄有細紋方蟹攀附，以及白鵲鴿於消波塊上停棲；海岸保護工坡面為人為拋置之塊石，目前已有零星草本植物生長，包含番杏、牛筋草等；既有海堤上之裝置藝術維持原有狀態，未受工程影響。

南側工區外有排水溝渠入海，溝渠內有垃圾與漂流木遍佈，溝渠兩側之海灘有面積較大之灌木叢，主要為林投樹與草海桐，以及相較於工區內較多的草本植物分布，皆為東部海岸常見之物種，包含馬鞍藤、濱豇豆、雙花蟛蜞菊、番杏、孟仁草等。

北側工區外，為舊有之海岸保護工，包含舊有之混凝土塊與塊石坡面，有零星灌叢生長，主要為林投樹與草海桐。

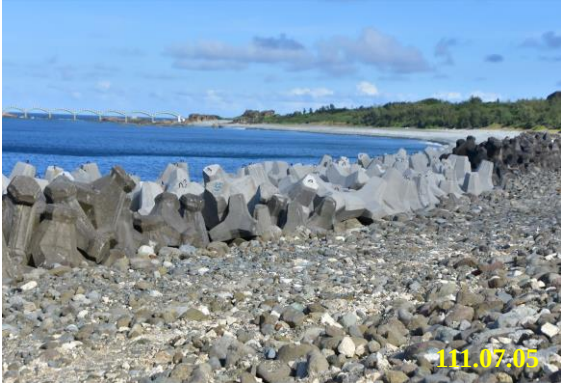
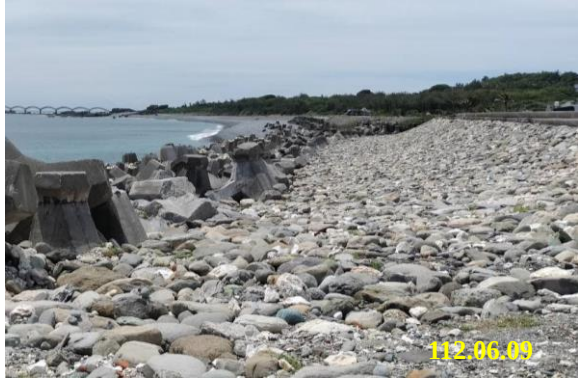
| 生態保育措施1：<br>[迴避]為避免影響海岸與海域棲地，建議於設計圖說中標示施工開挖範圍，除施工範圍以外既有海域與海岸範圍嚴禁施工機具進入。 | |
|---|---|
| <p>位置：工區南側混凝土塊拋放區域<br/>完工後情形</p> <p>拍攝日期：2022.07.05<br/>完工說明：工程施作期間利用既有保護工坡面作為便道進行混凝土塊吊放，機具未進入水域，並於完工後將坡面塊石鋪回，恢復原有粗糙坡面。<br/>(照片來源：經濟部水利署第八河川局(2022)，三仙海堤調適改善工程施工階段生態檢核報告)</p> | <p>位置：工區南側混凝土塊拋放區域<br/>維護管理階段現況</p> <p>拍攝日期：2023.06.09<br/>現況說明：臨海側水域無異常狀況，塊石坡面維持良好，目前有零星草本植物生長。</p> |

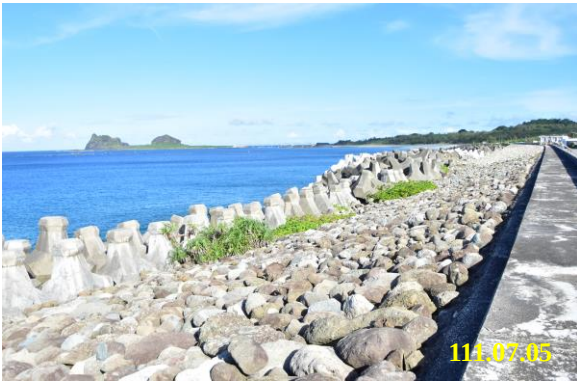
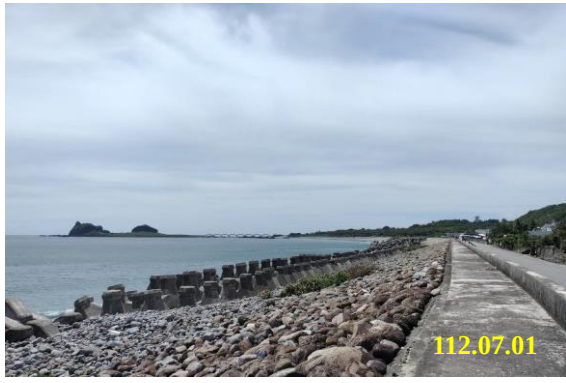
| 生態保育措施1：<br>[迴避]為避免影響海岸與海域棲地，建議於設計圖說中標示施工開挖範圍，除施工範圍以外既有海域與海岸範圍嚴禁施工機具進入。 | |
|---|---|
| <p>位置：工區北側保護工坡面(工區外)<br/>完工後情形</p> <p>拍攝日期：2022.07.05<br/>完工說明：既有林投與草海桐灌叢保留，未受工程影響。<br/>(照片來源：經濟部水利署第八河川局(2022)，三仙海堤調適改善工程施工階段生態檢核報告)</p> | <p>位置：工區北側保護工坡面(工區外)<br/>維護管理階段現況</p> <p>拍攝日期：2023.07.01<br/>現況說明：既有灌叢無異狀，維持良好。</p> |

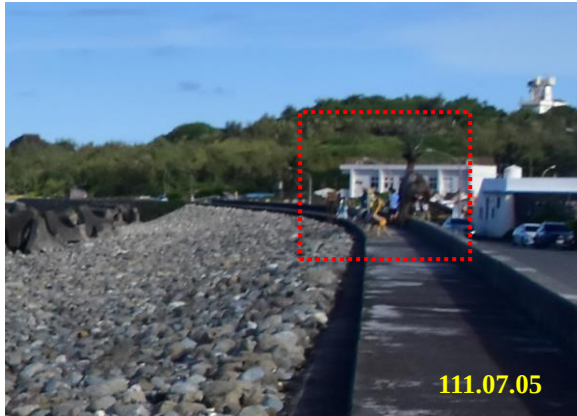
**位置：堤頂羊群裝置藝術**  
**完工後情形**

完工說明：工程施作期間迴避裝置藝術，完工後仍維持原狀。

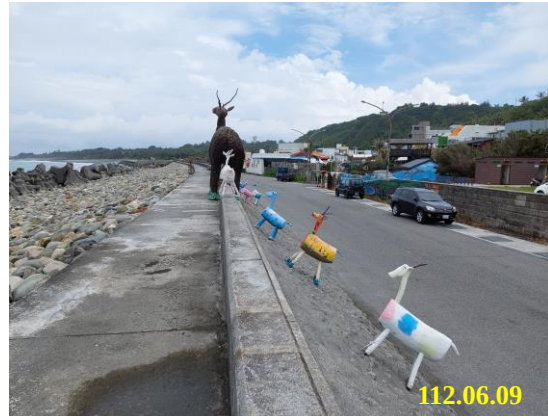
**位置：堤頂羊群裝置藝術**  
**維護管理階段現況**

現況說明：裝置藝術無異常狀況。

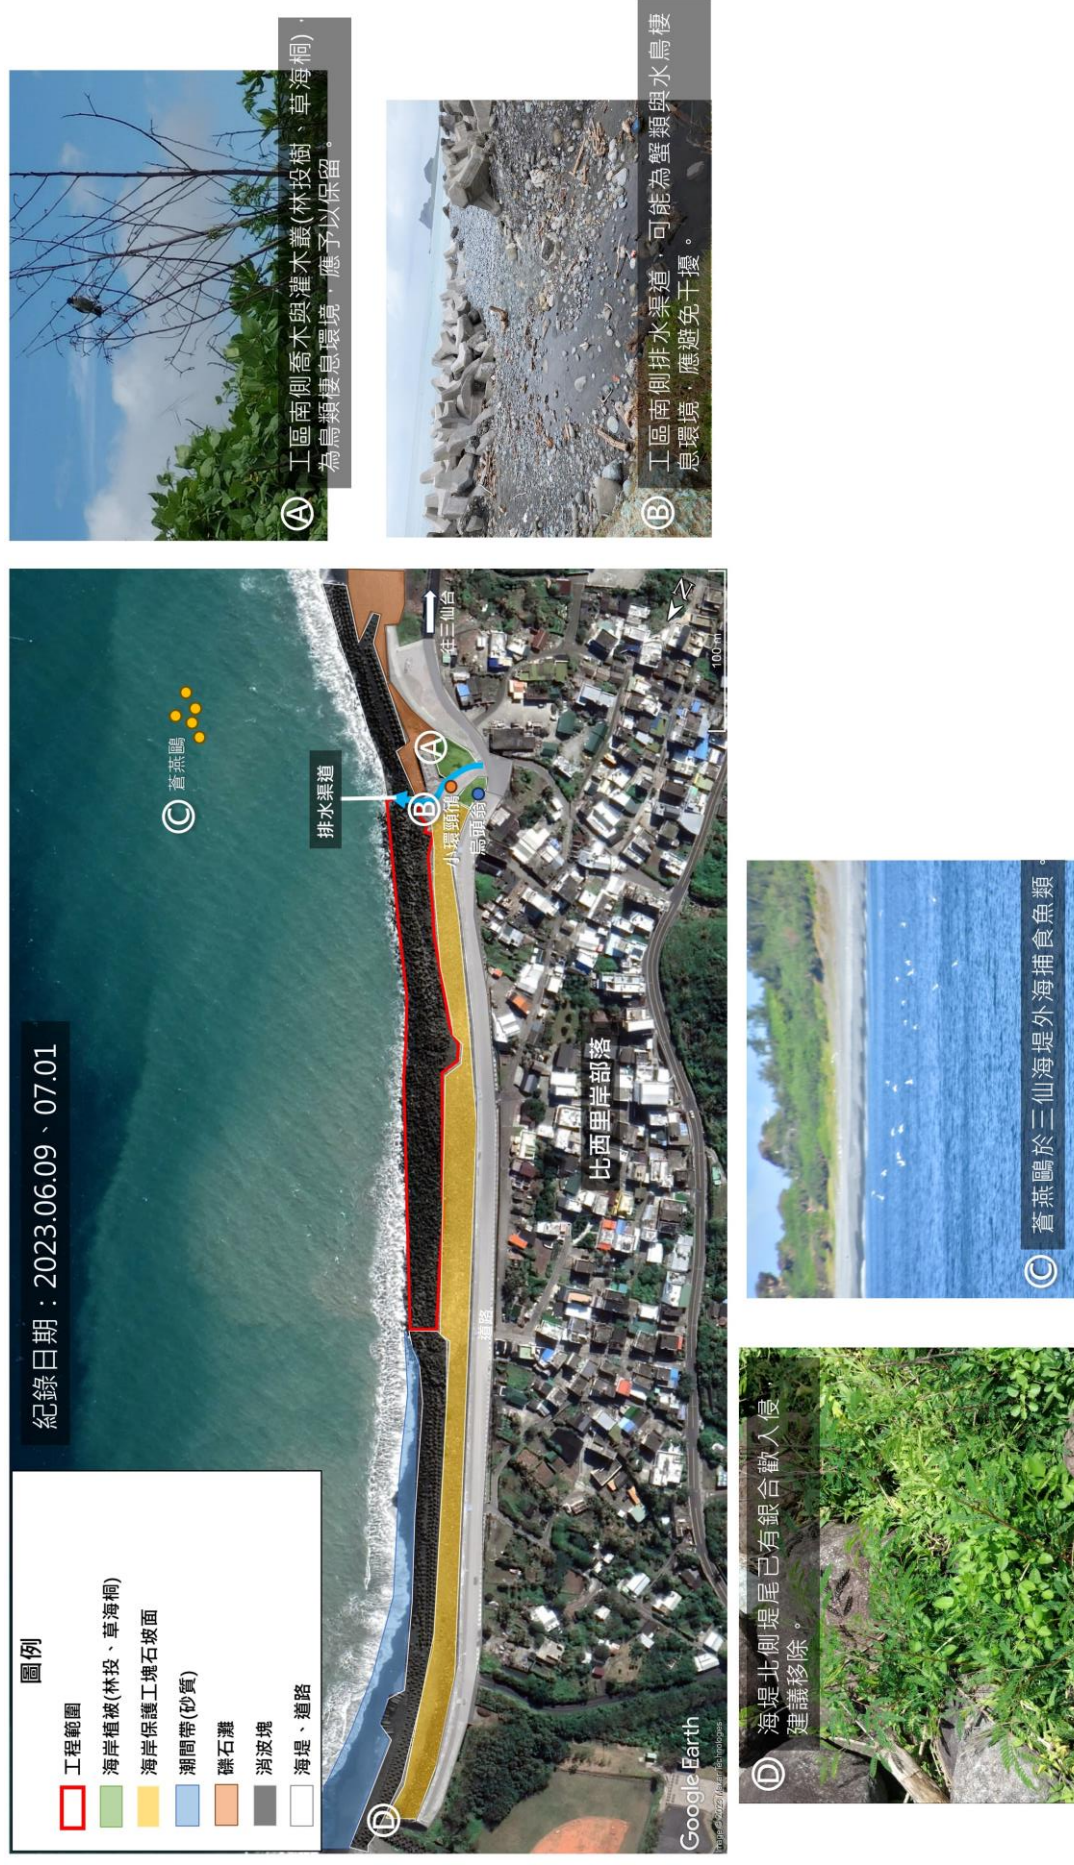
圖 2-4 關注物種與相關議題點位說明

(一) 三仙海堤南側與堤後有零星喬木分布，以及較大面積之林投樹、草海桐灌叢，本次調查期間發現烏頭翁停棲於喬木樹冠(位置如圖2-4之①)，建議後續相關工程，仍須避免影響既有植栽，保留鳥類棲息環境。

(二) 三仙海堤南側為排水渠道之出海口處(位置如圖2-4之②)，環境潮濕且水流兩側有較大面積之植被，且形成河口灘地，屬於生態資源較豐富之區域，有蟹類分布之可能，以及可能為鸕鶿科水鳥覓食處(本次調查期間紀錄有小環頸鴉活動)，建議未來相關工程仍須

- (三) 本次調查，紀錄有二級保育類蒼燕鷗於三仙海堤外海覓食(位置如圖2-4之©)，依相關文獻紀錄，推測其繁殖處應位於三仙台區域之礁岩，雖然本工程自規劃設計階段、施工階段與目前維護管理階段，皆未觀察到其於三仙海堤範圍活動或繁殖，仍建議後續本地相關工程執行前，應再行評估該物種活動範圍與狀況，若發現其有於海堤周邊繁殖之情形，應妥善擬定迴避策略。
- (四) 海堤北側堤尾處(位置如圖2-4之④)，已有銀合歡入侵，建議予以移除。

迴避此區域，避免造成較大擾動，維護蟹類之棲地與遷徙路徑，亦避免造成排水阻塞。此外，本排水渠道出海口灘地目前有民生垃圾散落，建議第八河川局延續往年淨灘活動，持續與部落居民、防汛志工隊合作，進行環境之整理，維護海岸環境。

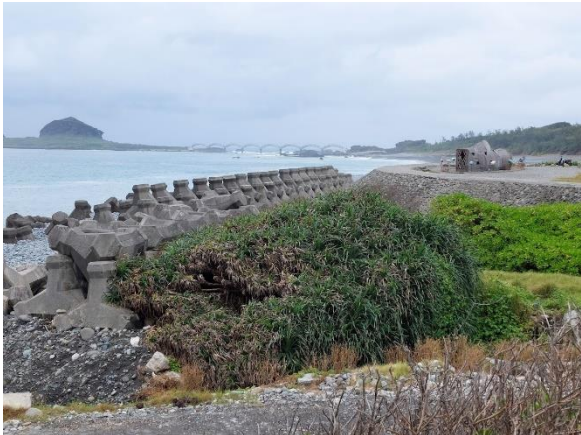
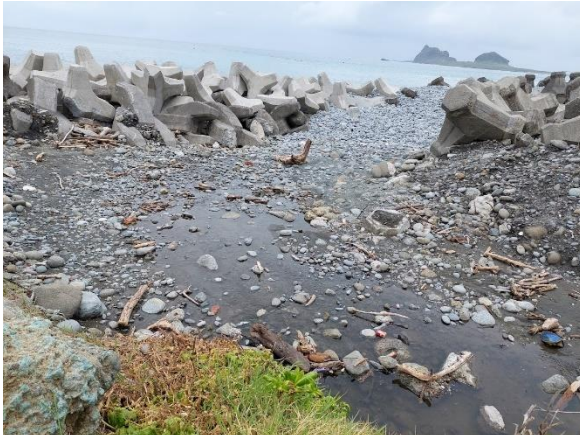
| <p style="text-align: center;">照片 1-1</p> <p style="text-align: center;">【棲地 A】</p> <p>日期：2023 年 6 月 9 日</p> <p>位置：工區南側灌木叢(工區外)</p> <p>概述：有面積較大之灌木叢，主要為林投樹與草海桐，以及相較於工區內較多的草本植物分布。</p> | | <p style="text-align: center;">照片 1-2</p> <p style="text-align: center;">【棲地 B】</p> <p>日期：2023 年 6 月 9 日</p> <p>位置：工區南側排水渠道(工區外)</p> <p>概述：溝渠內有垃圾與漂流木散佈，環境較潮濕，可能為蟹類或水鳥利用之棲地，觀察有小環頸鴿於周邊活動。</p> | |

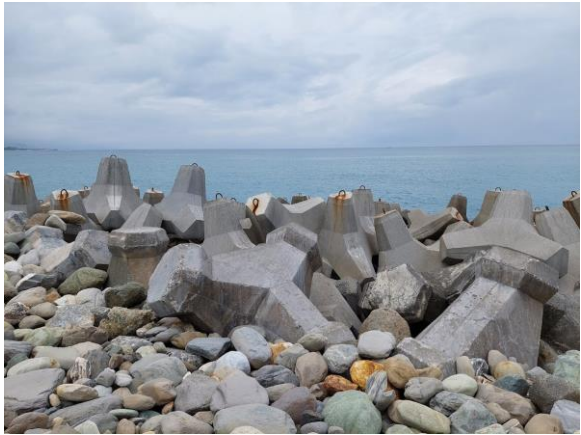
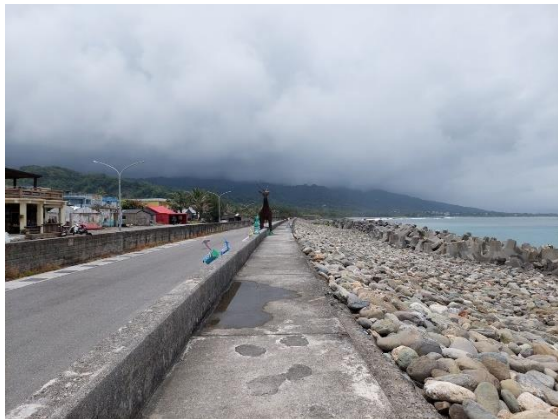
| <p style="text-align: center;">照片 1-3</p> <p style="text-align: center;">【棲地 C】</p> <p>日期：2023 年 6 月 9 日</p> <p>位置：工區內本次工程吊放之 15T 混凝土塊。</p> <p>概述：採不規則擺放，密集佈滿海岸，阻隔水域與陸域環境，消波塊上記錄有細紋方蟹攀附，以及白鵝鴿於消波塊上停棲。</p> | | <p style="text-align: center;">照片 1-4</p> <p style="text-align: center;">【棲地 D】</p> <p>日期：2023 年 6 月 9 日</p> <p>位置：三仙海堤堤頂</p> <p>概述：堤頂既有裝置藝術維持原狀，保護工坡面有零星草本植物生長。</p> | |

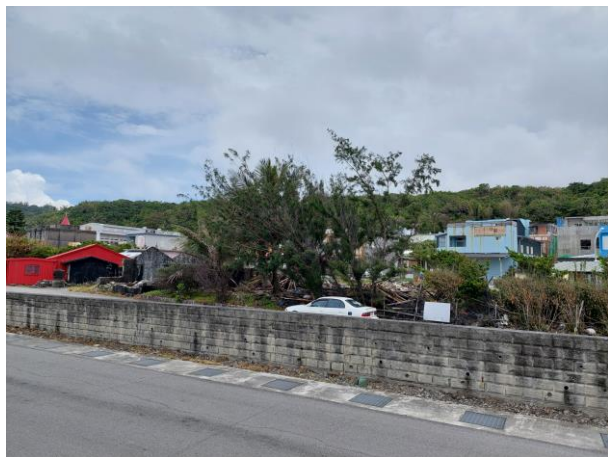
照片 1-5

概述：有零星喬木分布。

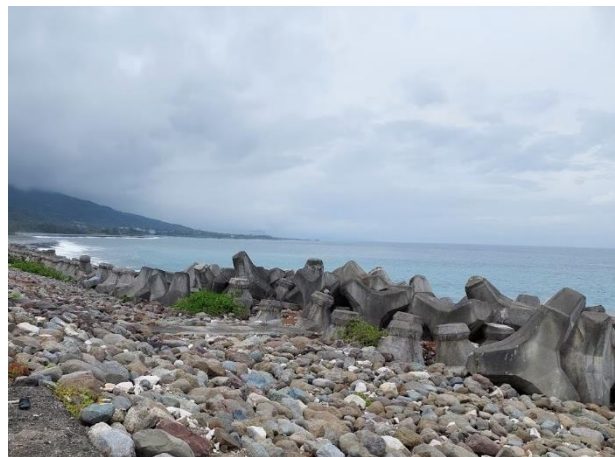
照片 1-6

位置：工區北側舊有保護工與消波塊(本次工程範圍外)

概述：塊石坡面有零星灌叢，如林投、草海桐等。

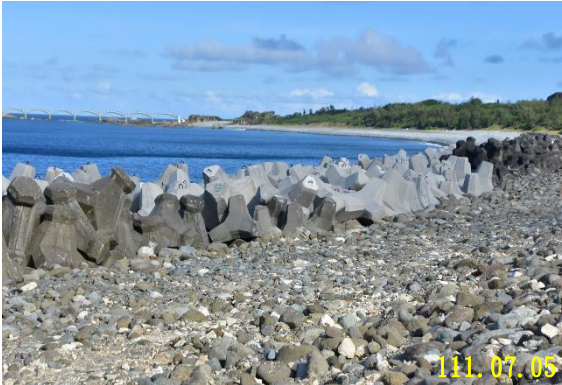
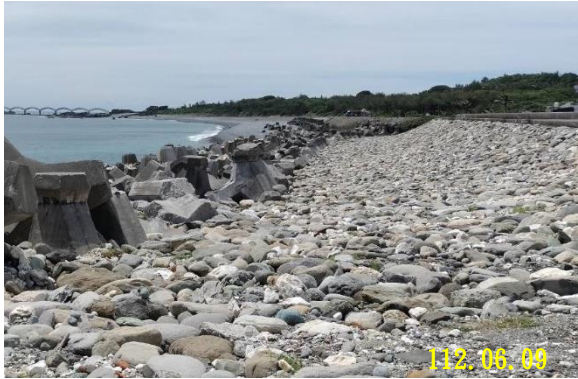
| <p>拍攝日期：2022.07.05</p> <p>完工說明：工程施作期間利用既有保護工坡面作為便道進行混凝土塊吊放，機具未進入水域，並於完工後將坡面塊石鋪回，恢復原有粗糙坡面。</p> | | <p>拍攝日期：2023.06.09</p> <p>現況說明：臨海側水域無異常狀況，塊石坡面維持良好，目前有零星草本植物生長。</p> | |

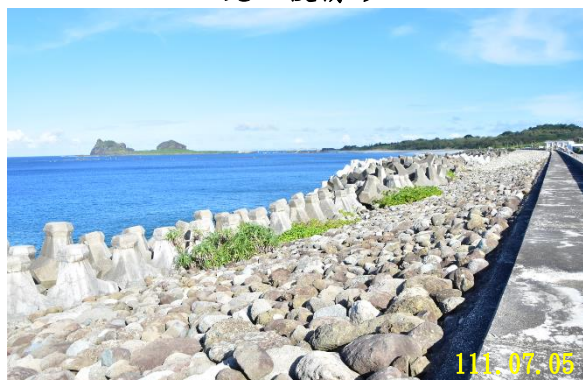
位置：工區北側保護工坡面(工區外)  
完工後情形

完工說明：既有林投與草海桐灌叢保留，未受工程影響。

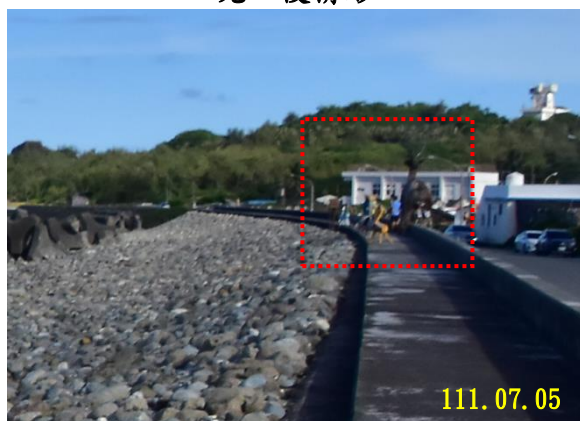
位置：堤頂羊群裝置藝術  
完工後情形

完工說明：工程施作期間迴避裝置藝術，完工後仍維持原狀。

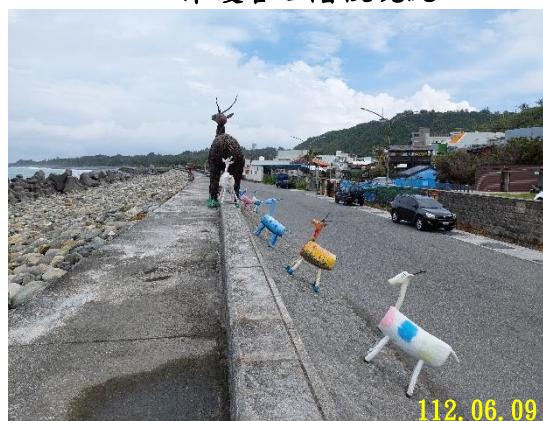
位置：堤頂羊群裝置藝術  
維護管理階段現況

現況說明：裝置藝術無異常狀況。

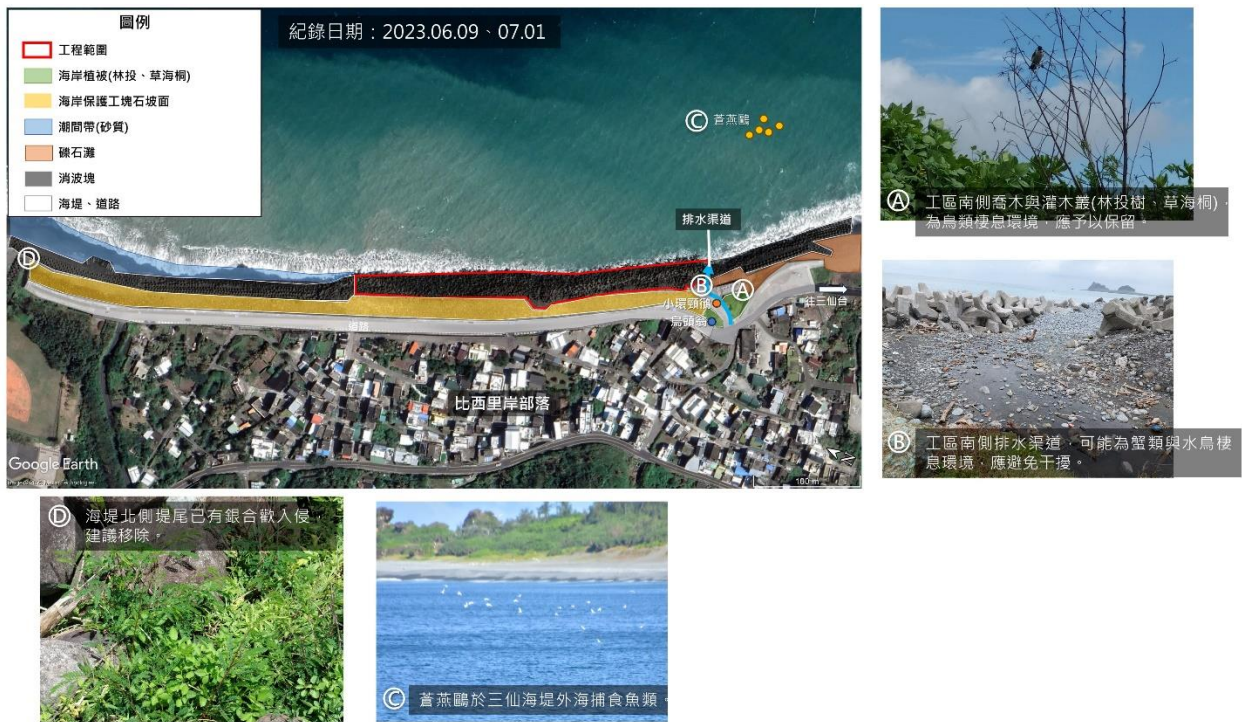
1. 三仙海堤南側與堤後有零星喬木分布，以及較大面積之林投樹、草海桐灌叢，本次調查期間發現烏頭翁停棲於喬木樹冠(位置如圖 5-1 之Ⓐ)，建議後續相關工程，仍須避免影響既有植栽，保留鳥類棲息環境。
2. 三仙海堤南側為排水渠道之入海處(位置如下圖 5-1 之Ⓑ)，環境潮濕且水流兩側有較大面積之植被，屬於生態資源較豐富之區域，有蟹類分布之可能，以及可能為鸕鶿科水鳥覓食處(本次調查期間紀錄有小環頸鴉活動)，建議未來相關工程仍須迴避此區域，避免造成較大擾動，維護蟹類之棲地與遷徙路徑，亦避免造成排水阻塞。此外，本排水渠道入海處目前有民生垃圾散落，建議第八河川局延續往年「向海致敬-海岸清潔維護計畫」，持續與部落居民、防汛志工隊合作，進行環境之整理，同時落實海洋環境教育。
3. 本次調查，紀錄有二級保育類蒼燕鷗於三仙海堤外海覓食(位置如下圖 5-1 之Ⓒ)，依相關文獻紀錄，推測其繁殖處應位於三仙台區域之礁岩，雖然本工程自規劃設計階段、施工階段與目前維護管理階段，皆未觀察到其於三仙海堤活動或繁殖，仍建議後續本地相關工程執行前，應再行評估該物種活動範圍與狀況，若發現其有於海堤周邊繁殖之情形，應妥善擬定迴避策略。
4. 海堤北側堤尾處(位置如下圖 5-1 之Ⓓ)，已有銀合歡入侵，建議予以移除。
