四、品質確認執行情形 不符合事項執行及管制

不符合事項報告 編號: _____

工程名稱	三管溪中下游治理工程(文賢排水出口至二仁溪匯流口)五工區併辦土石標售		
主辦機關	經濟部水利署第六河川局		
監造單位	鴻威國際工程顧問股份有限公司		
廠商	萬田營造有限公司		
檢查位置	右岸 1K+173-1K+200	檢查人員	吳俊男
檢查項目類別	<input type="checkbox"/> 1. 材料設備 <input type="checkbox"/> 2. 施工作業 <input checked="" type="checkbox"/> 3. 施工品質 <input type="checkbox"/> 4. 文件、紀錄		
不符合事項分類	<input checked="" type="checkbox"/> 1. 主要不符合事項 <input type="checkbox"/> 2. 次要不符合事項 <input type="checkbox"/> 3. 觀察事項		
不符合事項(檢查者填寫)

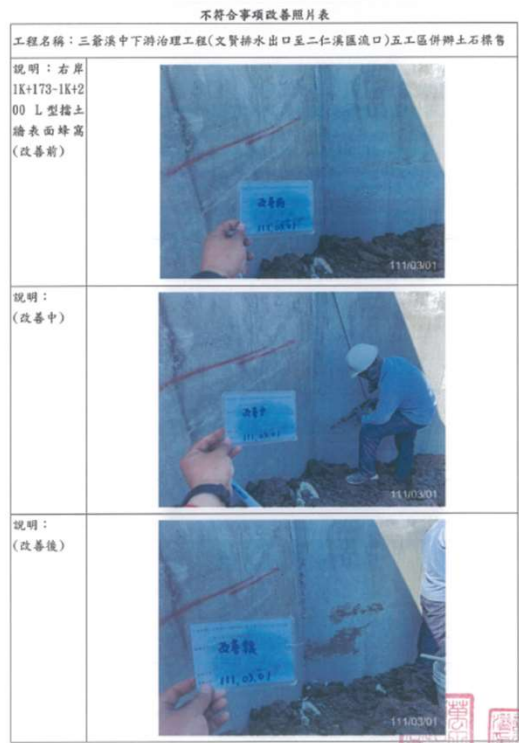
1. 右岸擋土牆表面蜂窩，請改善。			
責任者:	吳俊男	限期改善完成日期:	111年3月3日
矯正、原因分析及預防措施情形說明			
原因分析(責任者填寫)			
混凝土澆置攪拌不足。			
矯正措施(責任者填寫)			
打掉蜂窩處，以無收縮水泥修復。			
預防措施(責任者填寫)			
加強澆築工教育訓練。			
責任者:	楊志一	改善完成日期:	111.3.1
審核結果			
<input type="checkbox"/> 需改善 計畫追蹤日期: 追蹤行動內容: (原因分析以附件型式附於本報告) 檢查人員: _____ 日期: _____			
<input checked="" type="checkbox"/> 同意結案 結案日期: 111.3.2 檢查人員: 吳俊男 監造: _____			
註:
