# 水庫集水區保育治理工程生態檢核表 施工階段附表

| 紀錄人員 | 宋■■■■ | 勘查地點 | 111 年度曾文水庫湖域保護帶治理第二期 (一工區、二工區) |

| 工程名稱<br>(編號) | 111 年度曾文水庫湖域<br>保護帶治理工程第二<br>期 | 填表日期 | 民國 111 年 9 月 27 日<br>民國 112 年 4 月 26 日<br>民國 112 年 9 月 6 日 |

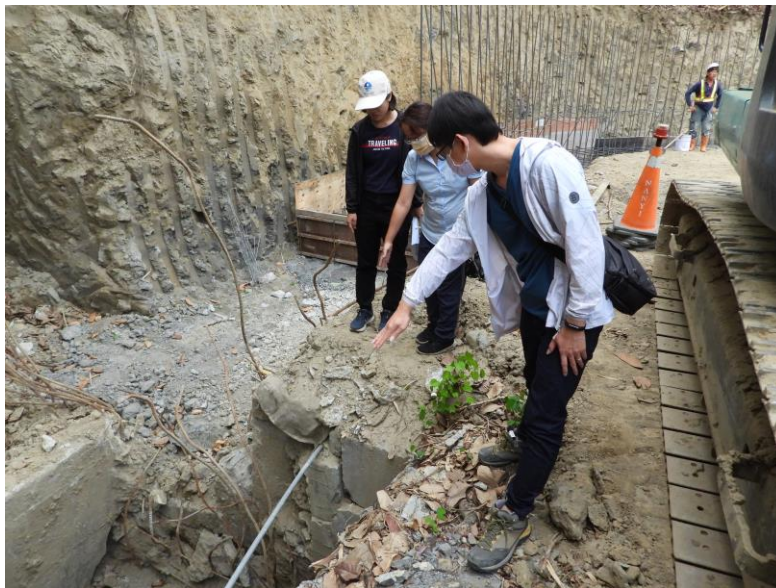
二工區集水井以及渠道因為鄰近路面，建議就不另設動物通道，以免動物路殺，但因為既有消能集水井深度高，會建議加強邊緣之護欄設置，減少人員或臺灣獼猴掉落風險。

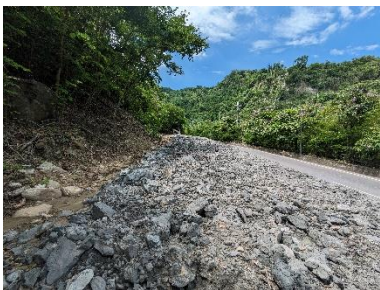
| 工區 | 照片 | |
|---|---|---|
| 第 1 工區 | <p>擋土牆回填區尚未噴植<br/>112.07.14</p> | <p>完成格框樑及木本噴植<br/>112.09.06</p> |

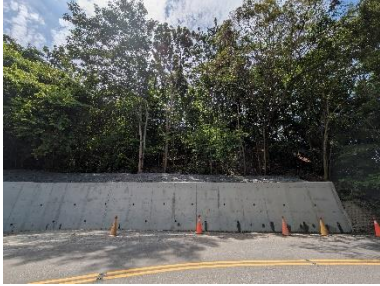
| 第 2 工區 | <p>植生保護情形 112.07.14</p> | <p>大樹保留情形 112.09.06</p> |

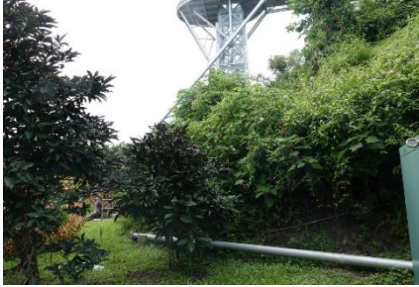
| <p>範圍限制<br/>現地照片<br/>(施工便道<br/>及堆置區)<br/>(拍攝日<br/>期)</p> | <p>第 1 工區 112.07.14</p> | <p>第 2 工區 112.07.14</p> | |
|---|---|---|---|
| 生態友善<br>措施 | <p>[縮小]材料堆置<br/>於開闊區域，<br/>不影響自然棲<br/>地或掩埋既有<br/>林木</p> | <p>確實執行</p> | <p>112.09.06 四工區、五工區<br/>植栽環境不受影響</p> |

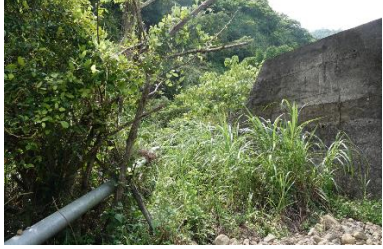
| <p>範圍限制<br/>現地照片<br/>(施工便道<br/>及堆置區)<br/>(拍攝日<br/>期)</p> | <p>第 1 工區 112.07.14</p> | <p>第 2 工區 112.07.14</p> | |
|---|---|---|---|
| | <p>[減輕]3 工區蓄<br/>水池周邊管線<br/>更新，以吊掛<br/>方式施工減少<br/>對植被之影響</p> | <p>確實執行</p> | <p>112.09.06 三工區<br/>自然環境不受影響</p> |

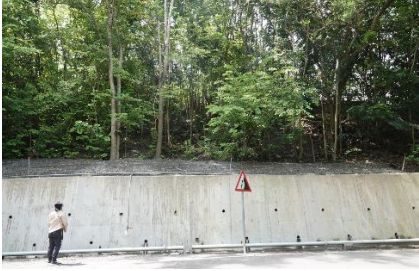
| <p>範圍限制<br/>現地照片<br/>(施工便道<br/>及堆置區)<br/>(拍攝日<br/>期)</p> | <p>第 1 工區 112.07.14</p> | <p>第 2 工區 112.07.14</p> | |
|---|---|---|---|
| | <p>[減輕]2 工區擋<br/>土牆重建在不<br/>影響施工情形<br/>下，既有喬木<br/>以保留為原則</p> | <p>確實執行</p> | <p>112.09.06 二工區樹林保護</p> |

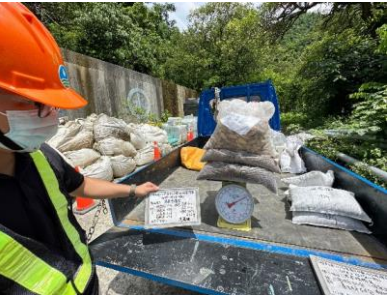
</div> <p>112.07.24 噴植種子紀錄</p> <table><tr><td>種子</td><td>相思樹:5g/m<sup>2</sup> (100g/m<sup>3</sup>)<br/>山岩青:5g/m<sup>2</sup> (100g/m<sup>3</sup>)<br/>胡枝子:5g/m<sup>2</sup> (100g/m<sup>3</sup>)<br/>水黃皮,攪仁,茄苳:10g/m<sup>2</sup> (200g/m<sup>3</sup>)<br/>百慕達:2.5g/m<sup>2</sup> (50g/m<sup>3</sup>)</td></tr></table> <p>噴植種子清單</p> | 種子 | 相思樹:5g/m <sup>2</sup> (100g/m <sup>3</sup> )<br>山岩青:5g/m <sup>2</sup> (100g/m <sup>3</sup> )<br>胡枝子:5g/m <sup>2</sup> (100g/m <sup>3</sup> )<br>水黃皮,攪仁,茄苳:10g/m <sup>2</sup> (200g/m <sup>3</sup> )<br>百慕達:2.5g/m <sup>2</sup> (50g/m <sup>3</sup> ) |
| 種子 | 相思樹:5g/m <sup>2</sup> (100g/m <sup>3</sup> )<br>山岩青:5g/m <sup>2</sup> (100g/m <sup>3</sup> )<br>胡枝子:5g/m <sup>2</sup> (100g/m <sup>3</sup> )<br>水黃皮,攪仁,茄苳:10g/m <sup>2</sup> (200g/m <sup>3</sup> )<br>百慕達:2.5g/m <sup>2</sup> (50g/m <sup>3</sup> ) | | | | |
