## 摘要

本報告為「101 年度阿公店水庫大壩安全檢查及監測分析」計畫工作之成果，內容包含七個章節及結論與建議，分別概述如下：

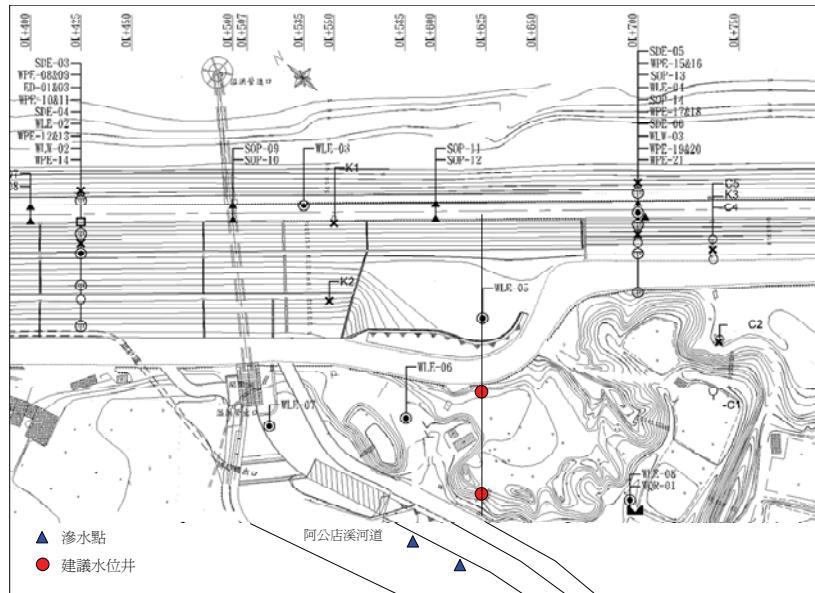
為阿公店溪旁滲水點建議增設水位井位置
