摘要

「106年度牡丹水庫大壩安全檢查及監測資料研判分析」（以下簡稱本計畫）工作內容包含大壩設施監測資料收集與研判分析、現場檢查、監測儀器檢測及研判需求檢討、監測技術諮詢等項目，工作期限自106年1月1日起至12月31日止。

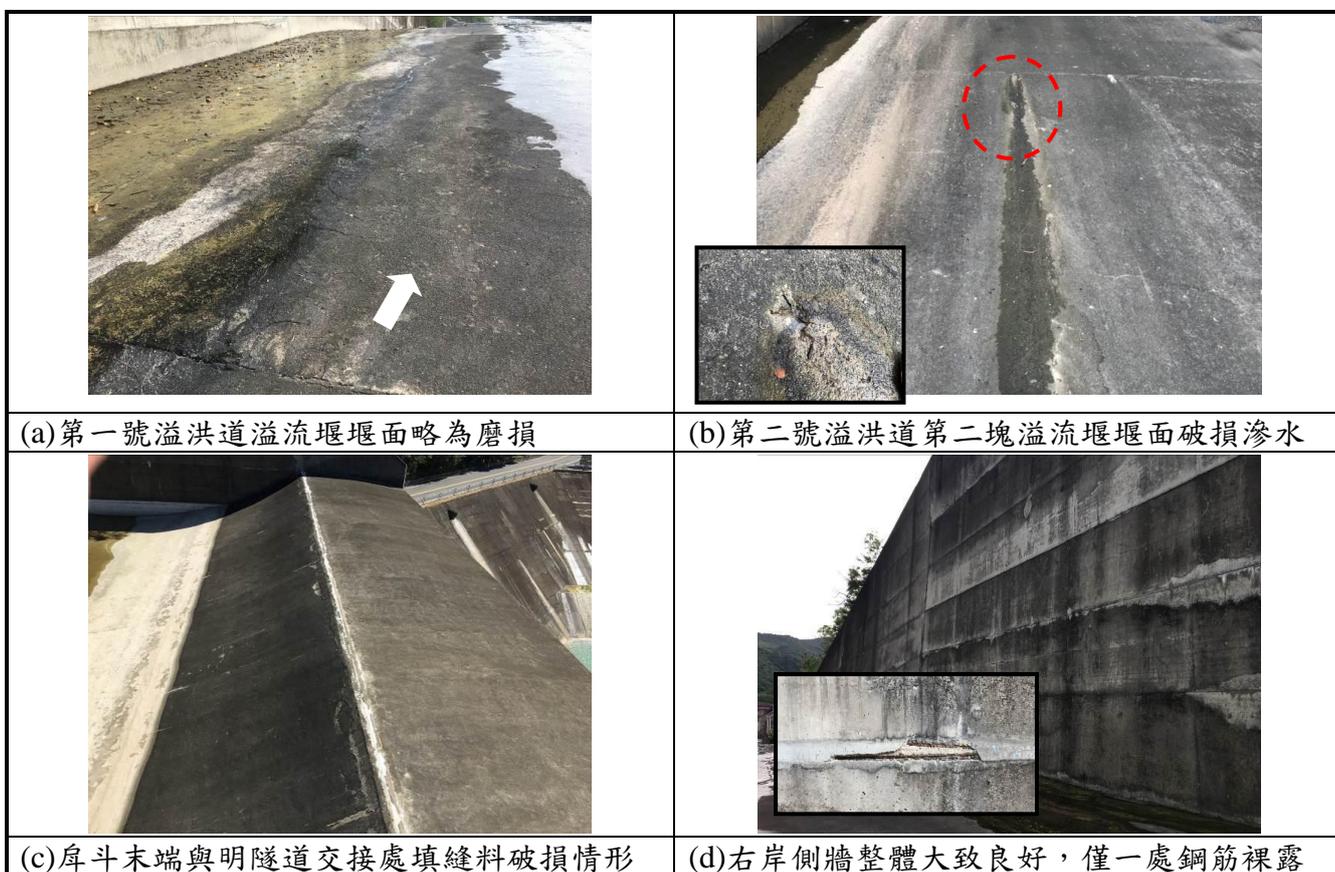
- (一)溢洪道雖經管理中心於汛期前修復完成，然經尼莎及海棠颱風侵襲，導致其溢流堰堰面略有磨耗及滲水、洩槽側牆一處鋼筋裸露及戽斗與溢洪道末端底版銜接處填縫膠受水流沖擊而有破損情況，不影響結構安全，後續持續追蹤觀察。

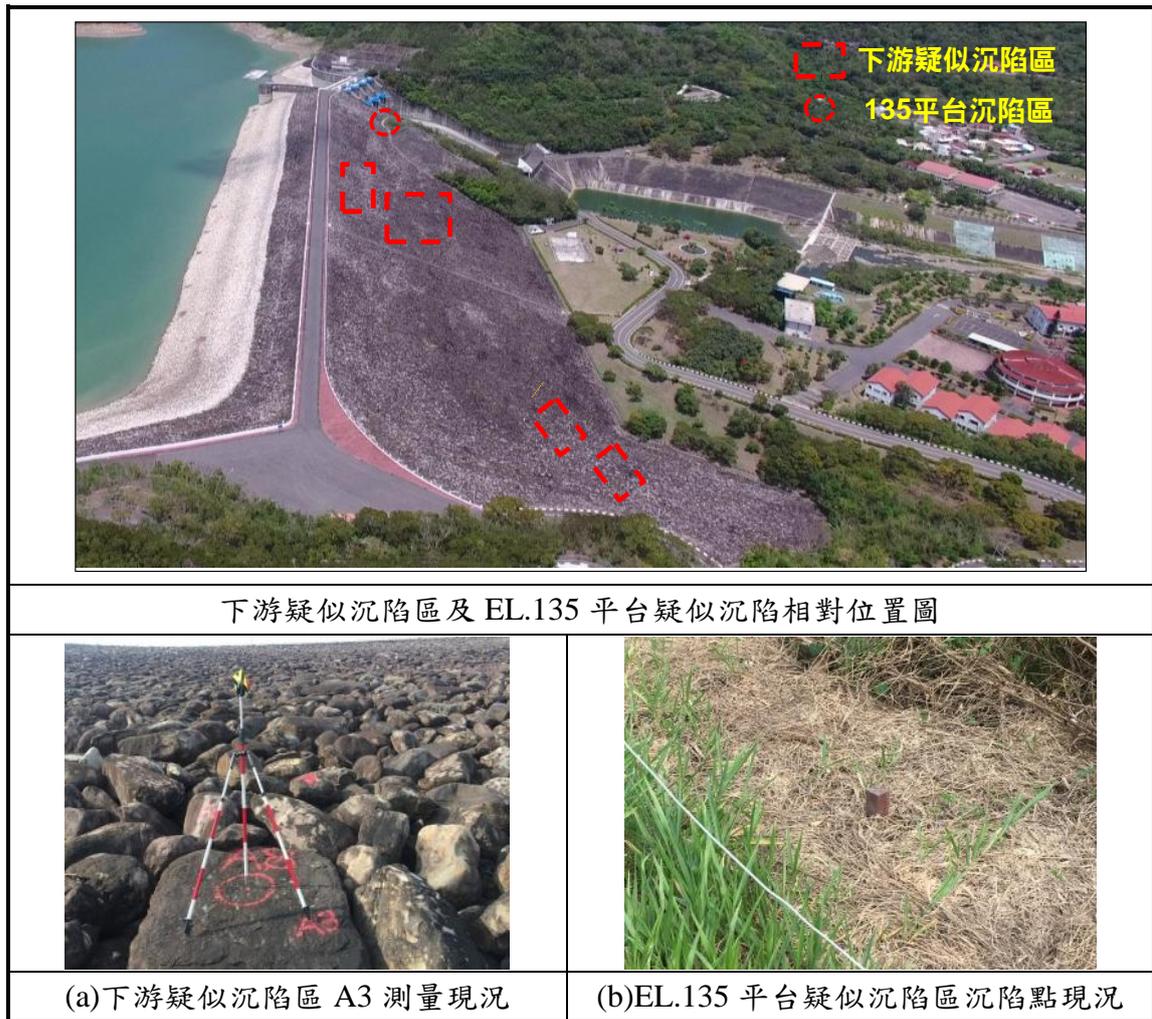
(二)大壩下游拋石面有四處相較於其他壩面周邊較低的區塊，於106年6月21日增設8點沉陷觀測點，經檢查成果及監測資料分析結果顯示無進一步變化，確認無立即危害壩體安全。

(三)大壩EL.135平台旁邊溝第一季檢查時即發現有裂縫之情形，管理中心即以土砂填補裂縫後，並於裂縫上方放置客土袋，第二季檢查時其裂縫並無變化，第三季檢查時發現其裂縫上方客土袋有向下沉陷的趨勢，現已增設沉陷觀測點進行量測，並無進一步變化，後續持續追蹤觀察。

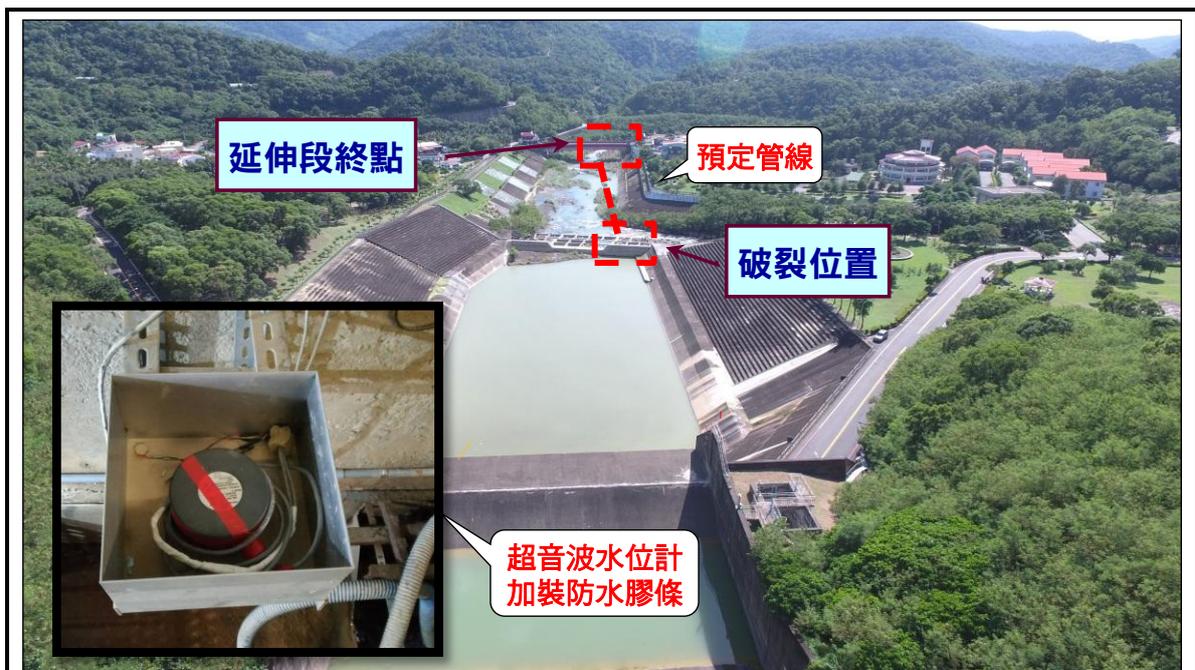
改善工程相關設置位置

(四)W2量水堰尾水段經本年度檢查有破裂情形發生，民國106年7月份尼莎及海棠颱風來襲，導致河道部分洪水沿破裂處倒灌進觀測廊道內，進而使量水堰產生溢滿且觀測廊道水淹超過1米的情況出現，W2量水堰出口常因溢洪道排洪期間溪水經由集水暗管倒灌至廊道量水堰，針對此情況牡管中心目前已納入機械清淤工程進行改善管線破損及延伸管線至下游牡丹大橋下。

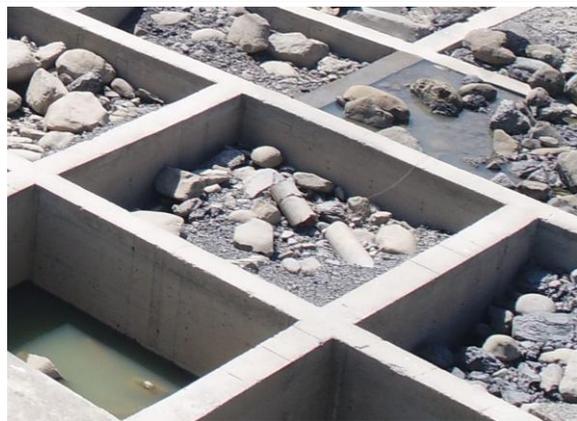
(a)管線破裂部分

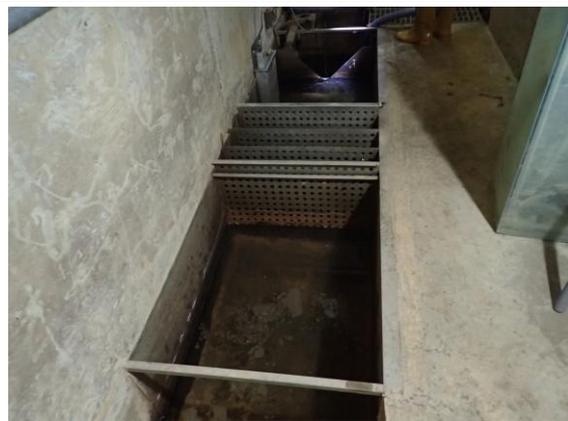
(b)W2 量水堰現照

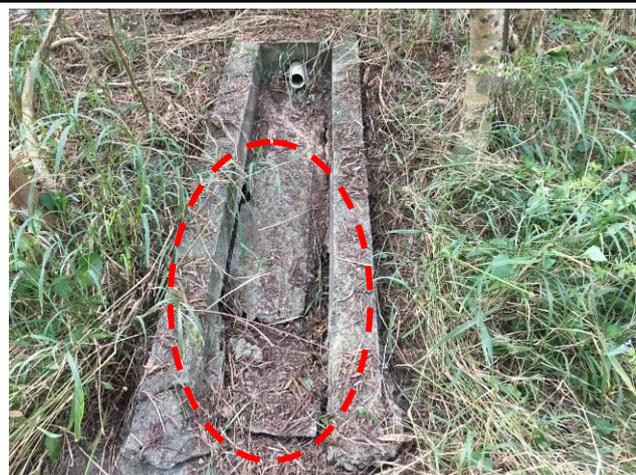
高程 180m 截台排水設施下方遭淘空

(七)右岸通達道路里程4K+200處上邊坡裸露，土石崩落至路面，建議改善上邊坡裸露問題，以避免因豪大雨事件導致上邊坡土石崩落情況發生。另右岸邊坡有部分排水設施損壞，建議修復，以避免地下水位無法順利排出。

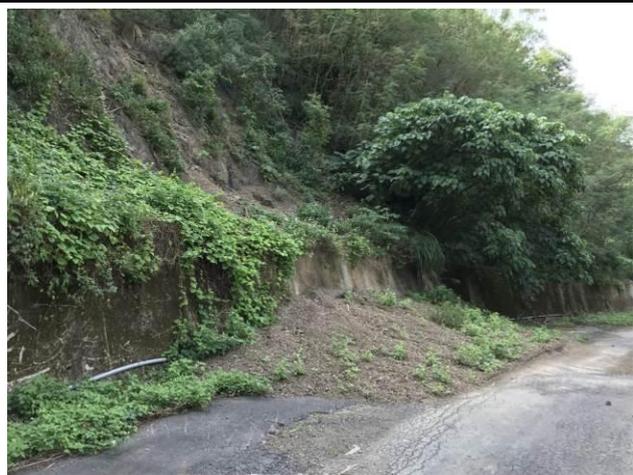
通達道路里程 4K+200 處上邊坡裸露，土石崩落至路面

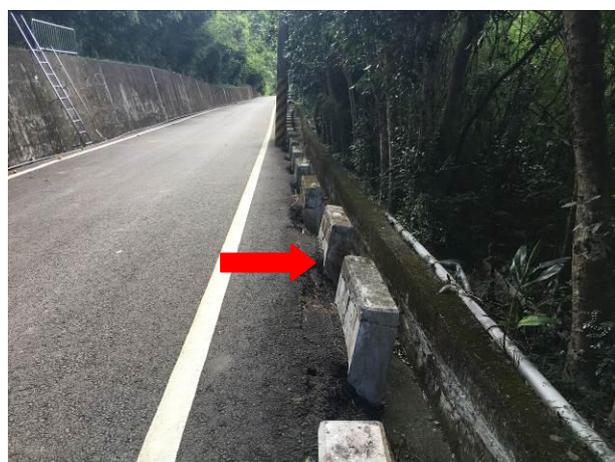
C 線道路擋土牆朝谷側外推情況

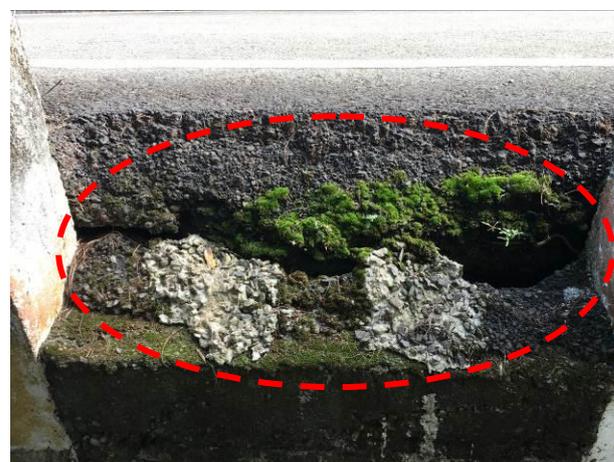
(五)C線道路IM8前水溝有一裂縫與路基洶空略有擴大趨勢，將持續觀察。

C 線道路 IM8 前裂縫及路基淘空修補後破裂情況

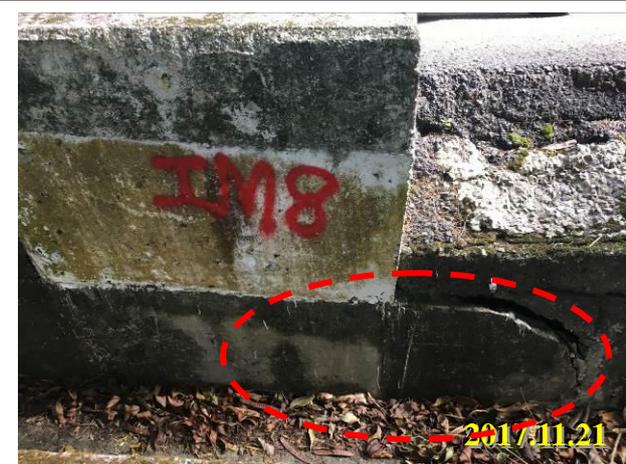
C 線道路 IM8 前水溝裂縫及路基掏空修補後破裂情況

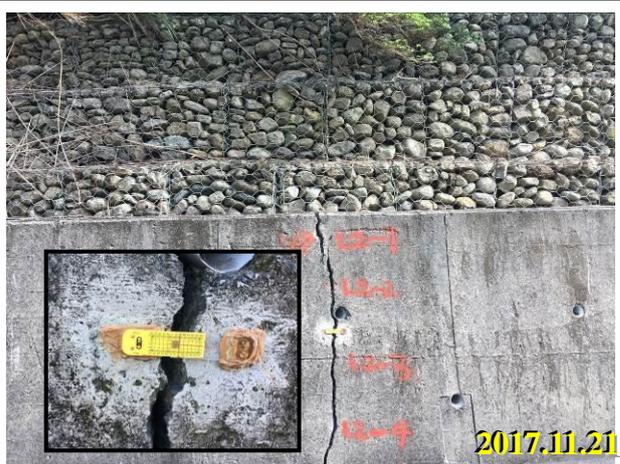
(六)左岸縣道199嘉德谷入口對面擋土牆經10月份豪大雨後，裂縫寬度增加5mm，疑似排水孔阻塞造成擋土牆開裂情況加劇，後續持續追蹤觀察。

嘉德谷入口對面擋土牆經 10 月份豪大雨後，擋土牆裂縫寬度增加 5mm
