# 101 年蓄水庫水壩安全檢查表(甲仙堰)-定期(汛期前)檢查

攔河堰名稱 甲仙攔河堰，檢查日期 101 年 3 月 19 日 至 101 年 3 月 22 日，檢查時  
河川水位高程 約 246.07 公尺(溢流堰面修復中，水位值為參考值)

# 101 年蓄水庫水壩安全檢查表(甲仙堰)-定期(年度)檢查

攔河堰名稱 甲仙攔河堰，檢查日期 101 年 12 月 10 日至 100 年 12 月 20 日，檢查時

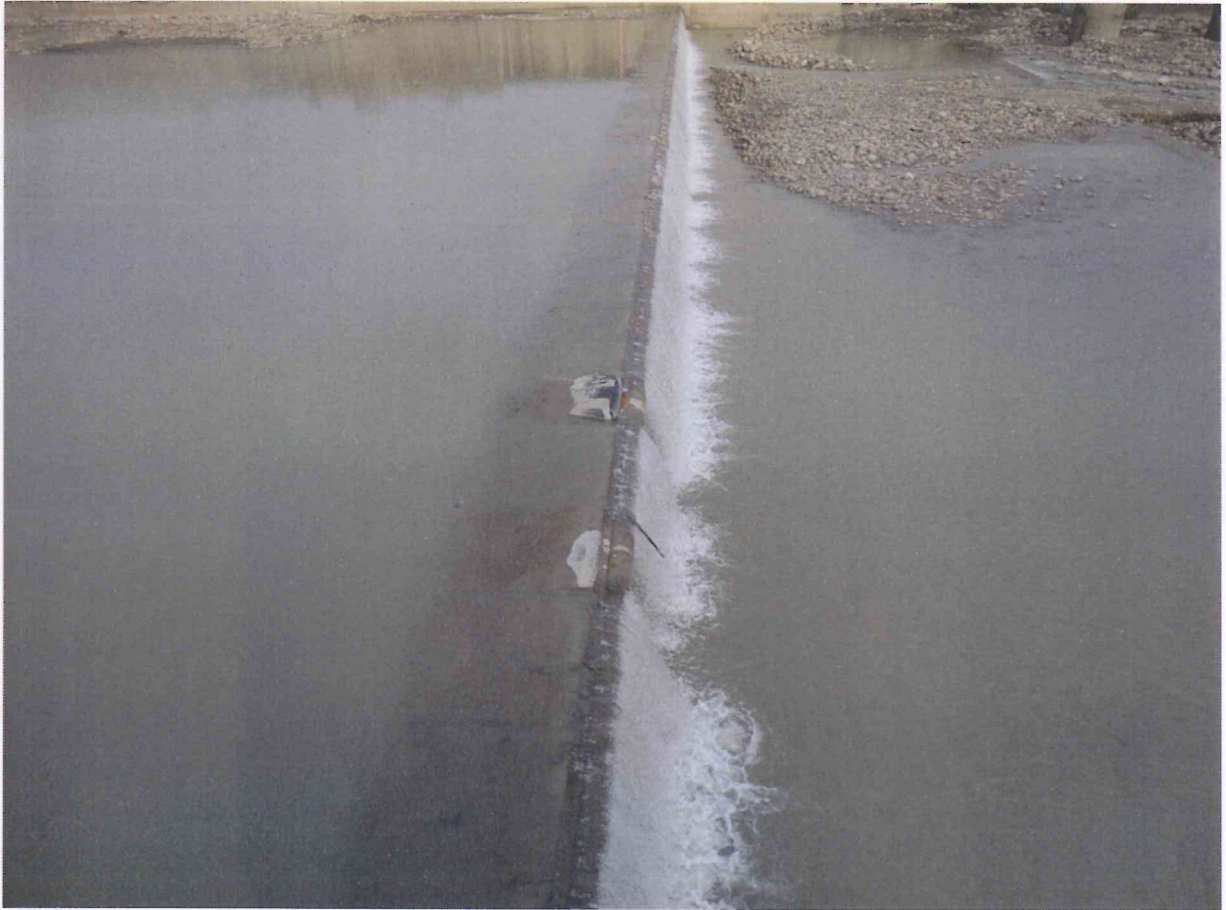
其它 堰頂橡皮墊有4塊因砂石淤塞而浮起，不致密封橋安全，如附圖一。

1. 落水池及尾檻：☐完整 ☒大量淤積 ☐表面剝落或磨損 ☒鋼筋裸露及鏽蝕  
☐裂縫 ☐凹陷或移動 ☐伸縮縫擴張及錯動 ☐滲漏水 ☐白華 ☐蜂窩 ☐其它 落水池大量淤積 尾檻現況混凝土牆面鋼筋裸露

附圖一、橡皮墊隆起及落水池淤積情形

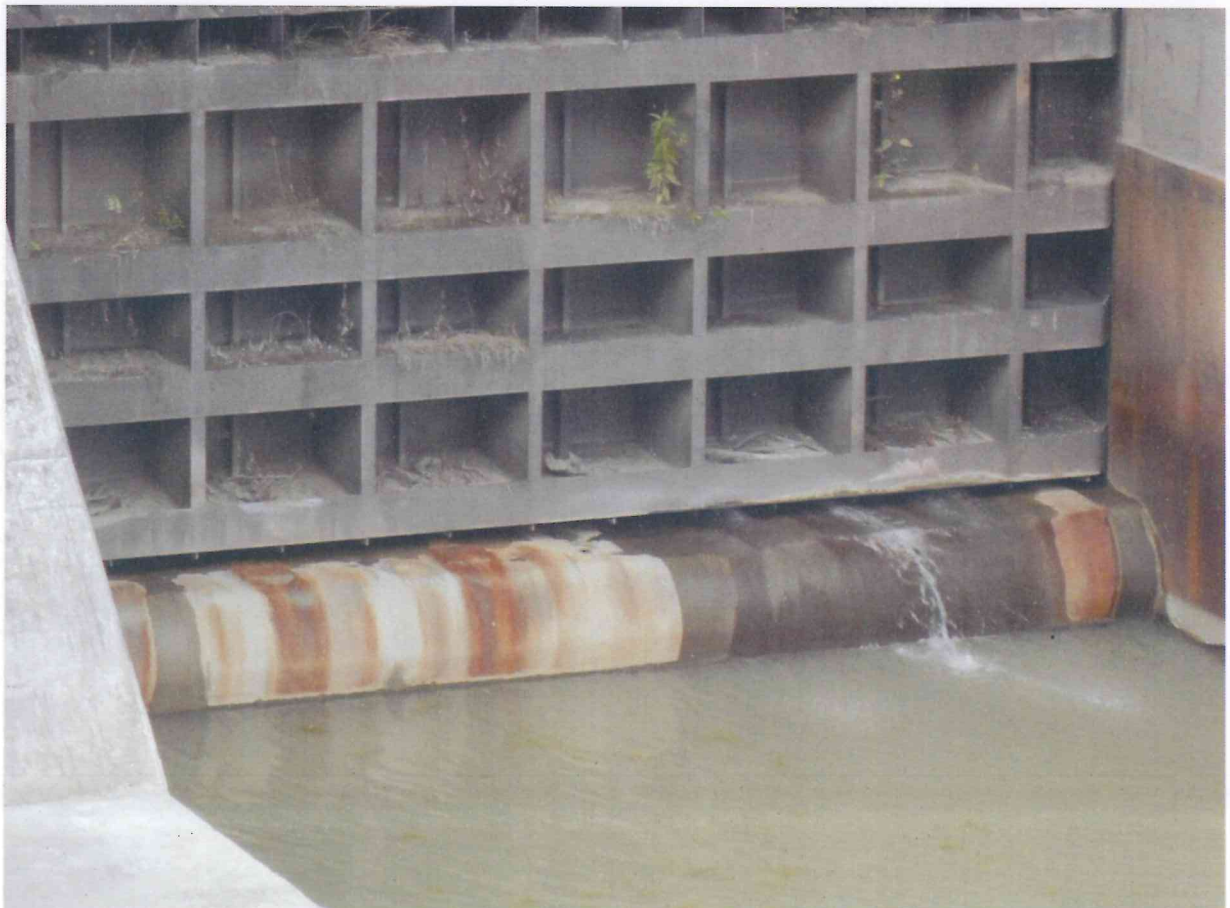
它 #2, #3 堰面鋼板磨損造成滲漏，#1 堰面鋼板清潔蓋板用 (請註明有問題之排砂道編號：如附圖二及附圖三及附圖四。)

附圖二、2號排砂道堰頂滲漏情形

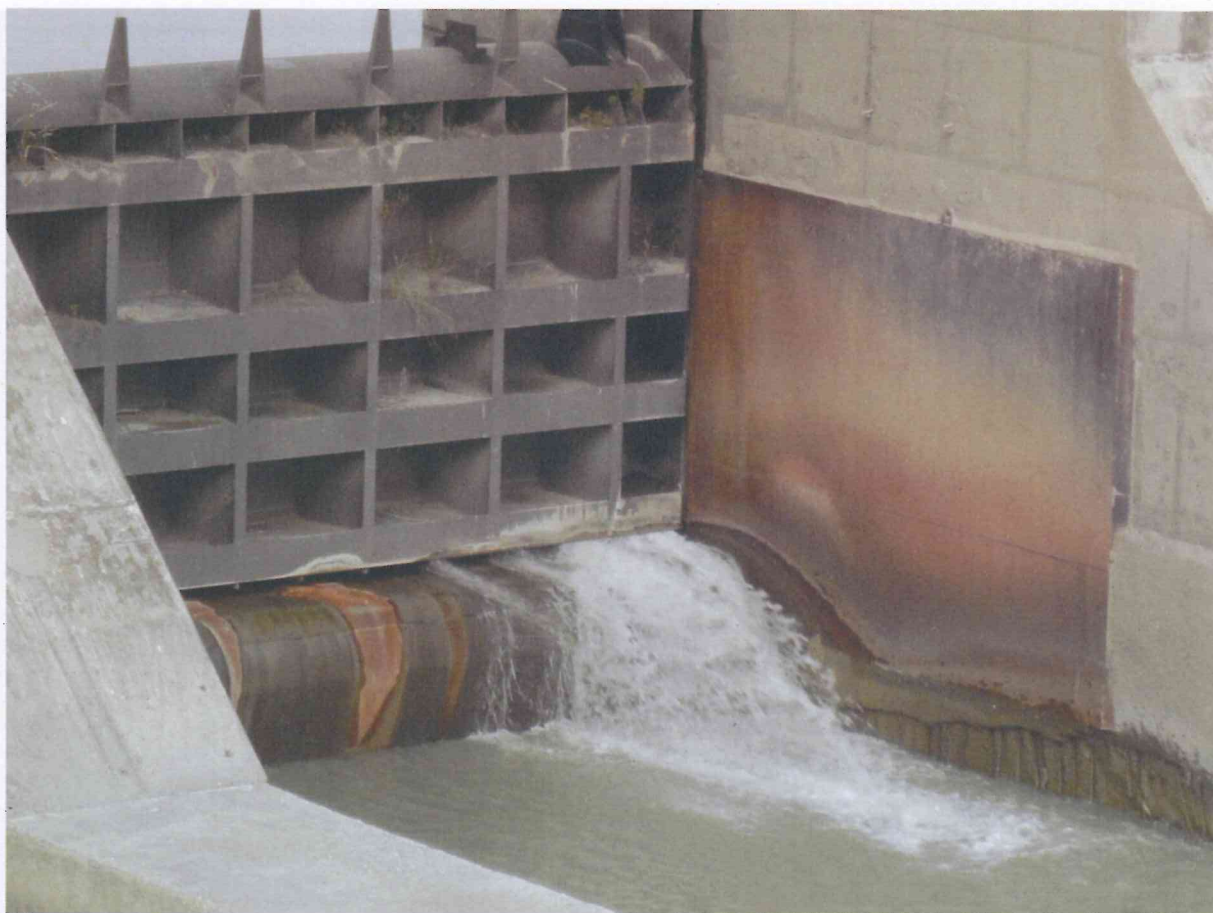
附圖三、3 號排砂道堰頂滲漏情形

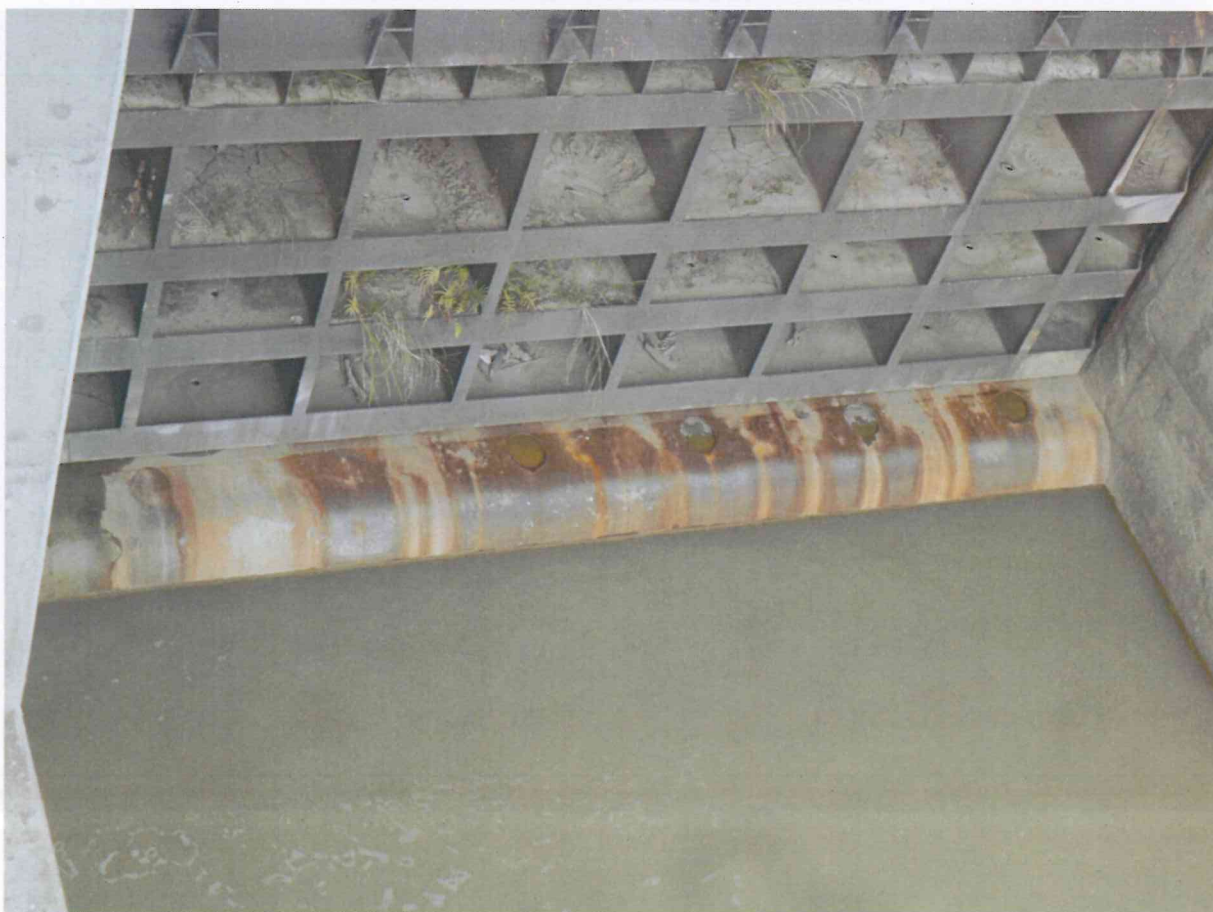
附圖四、1 號排砂道堰頂灌漿孔蓋脫落情形

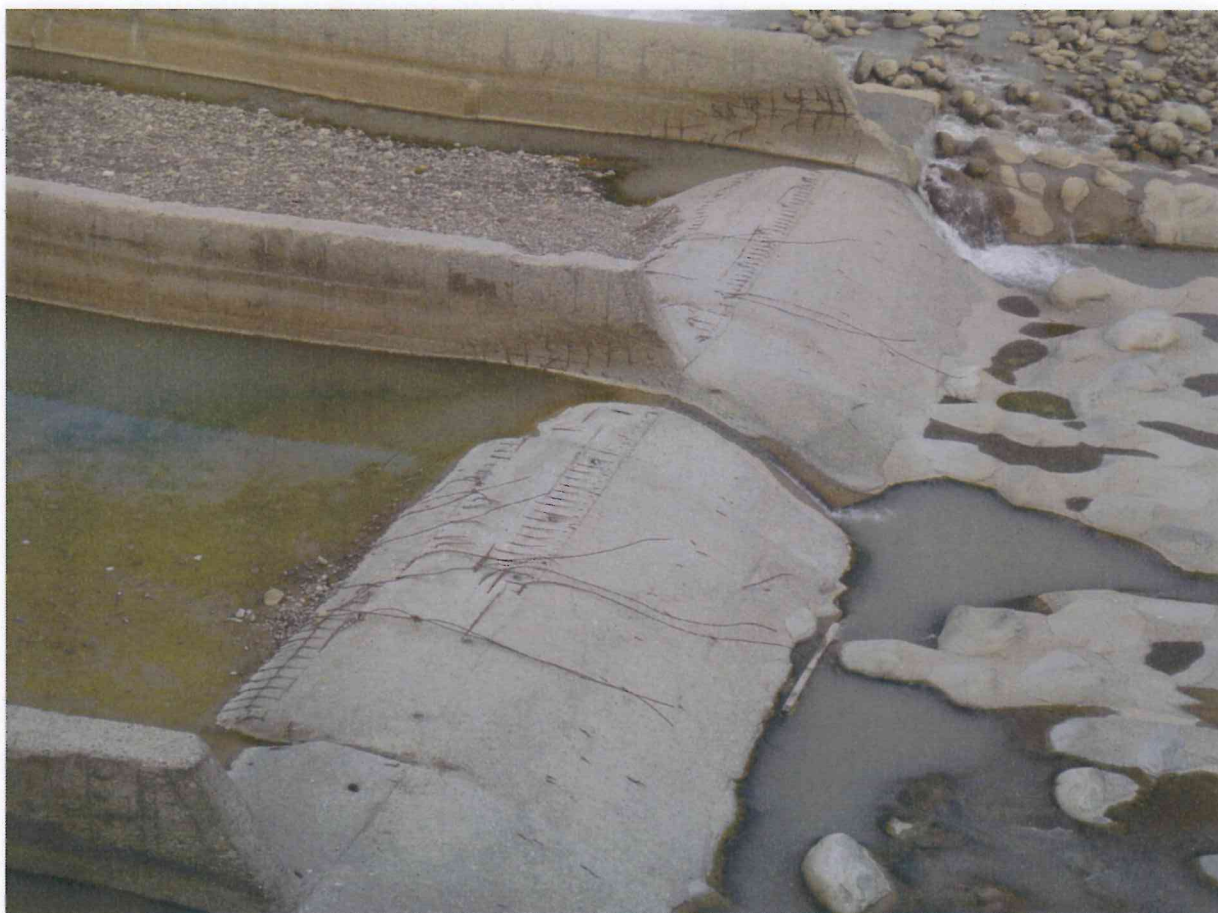
#2, #3 排砂道下游導流牆磨耗及鋼筋裸露，如附圖五。

#2, #3 尾檻混凝土磨耗鋼筋裸露，如附圖五。

附圖五、2 號及 3 號排砂道下游導流牆及尾檻混凝土磨耗及鋼筋裸露

尾檻部分預計於下游汰淘刷工程一同辦理修復。

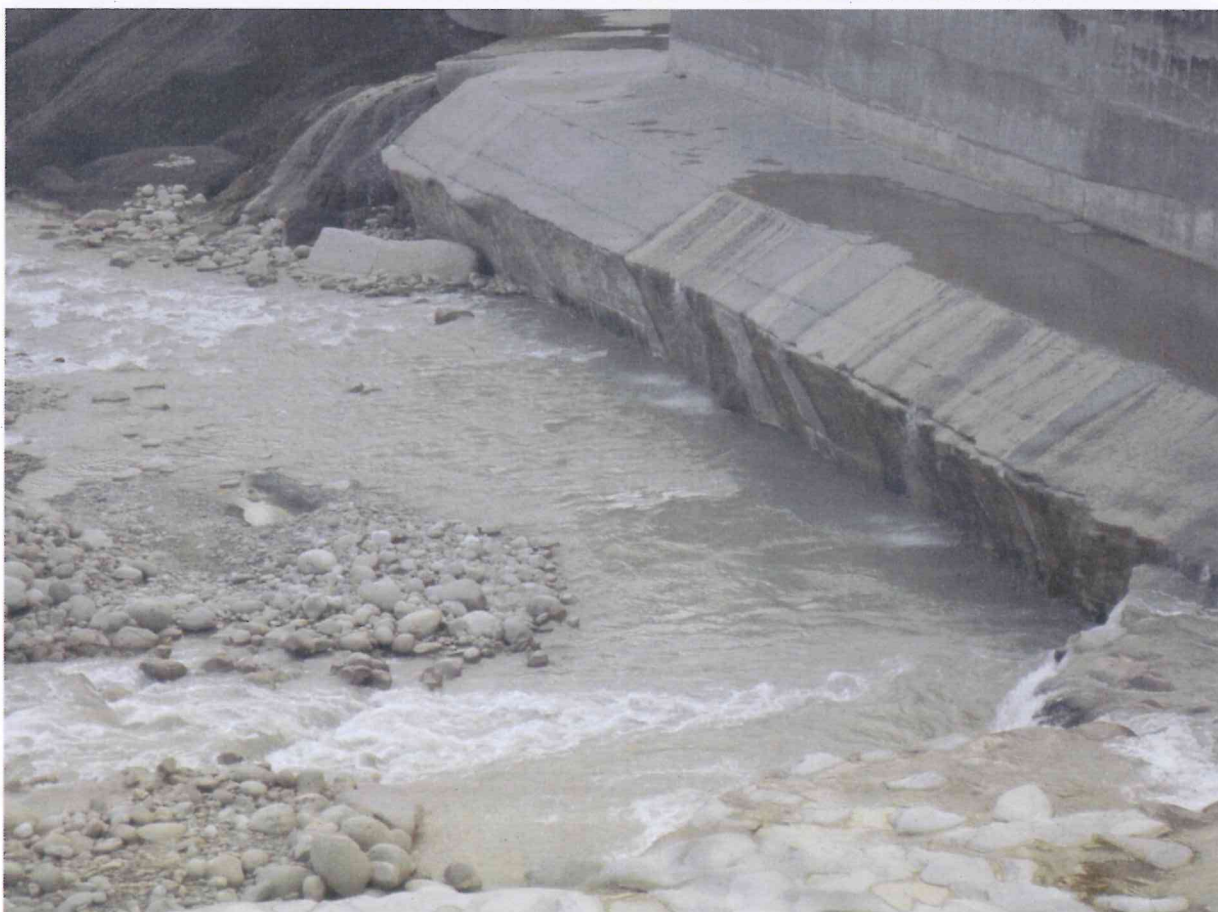
5. 其它與本項相關之重要事項補充記述：除洪槽護坦河床刷深 引水 約3~4米，如附圖示。

附圖六、防洪牆護坦河床刷深約 3~4 公尺情形

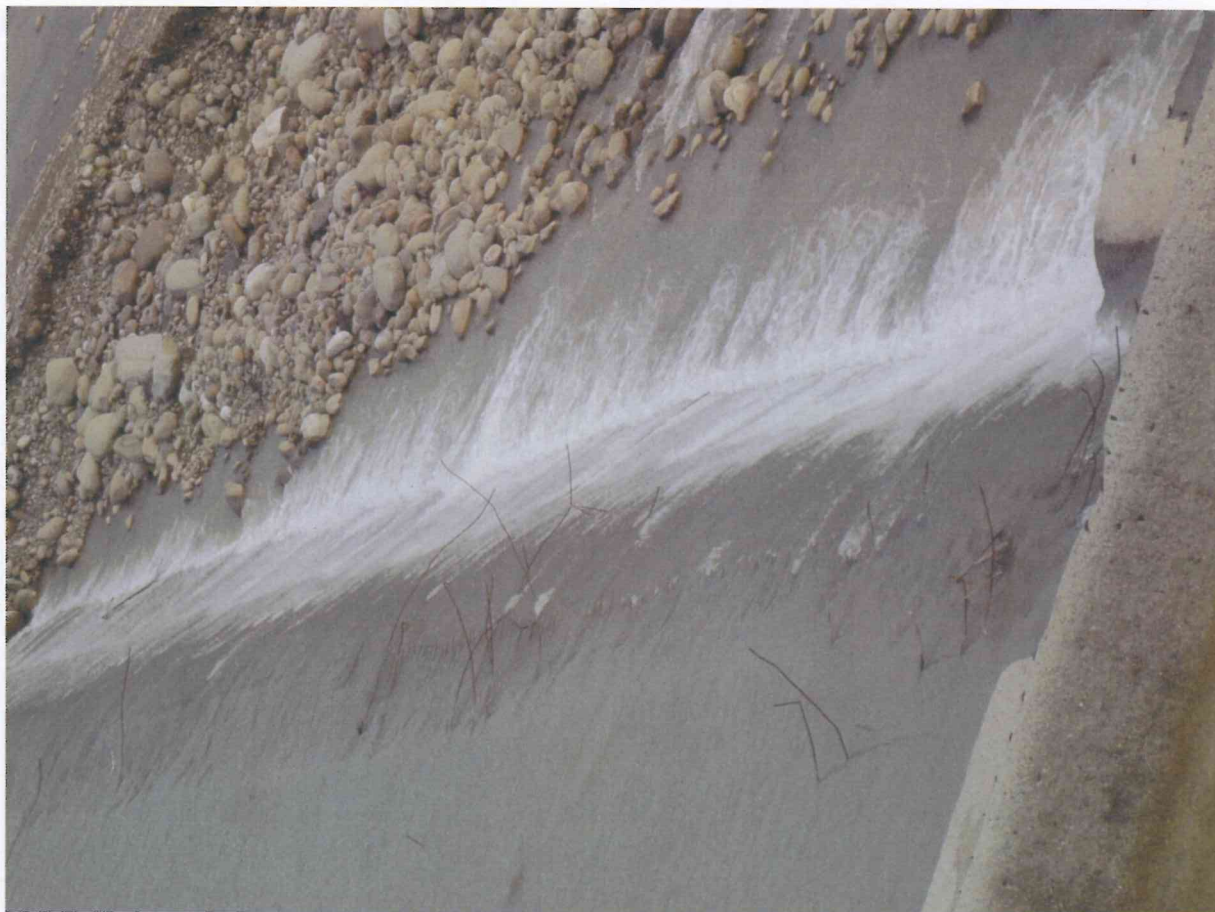
2. 尾檻與岩盤交接處：☐完整 ☐分離 ☐鋼筋裸露及鏽蝕 ☐變位  
☒其它 同坡面下方局部淘空

附圖七、落水池尾檻鋼筋裸露情形
