# 甲仙攔河堰 108 年年度安全檢查表

管理單位：經濟部水利署南區水資源局

中華民國 109 年 1 月 6 日

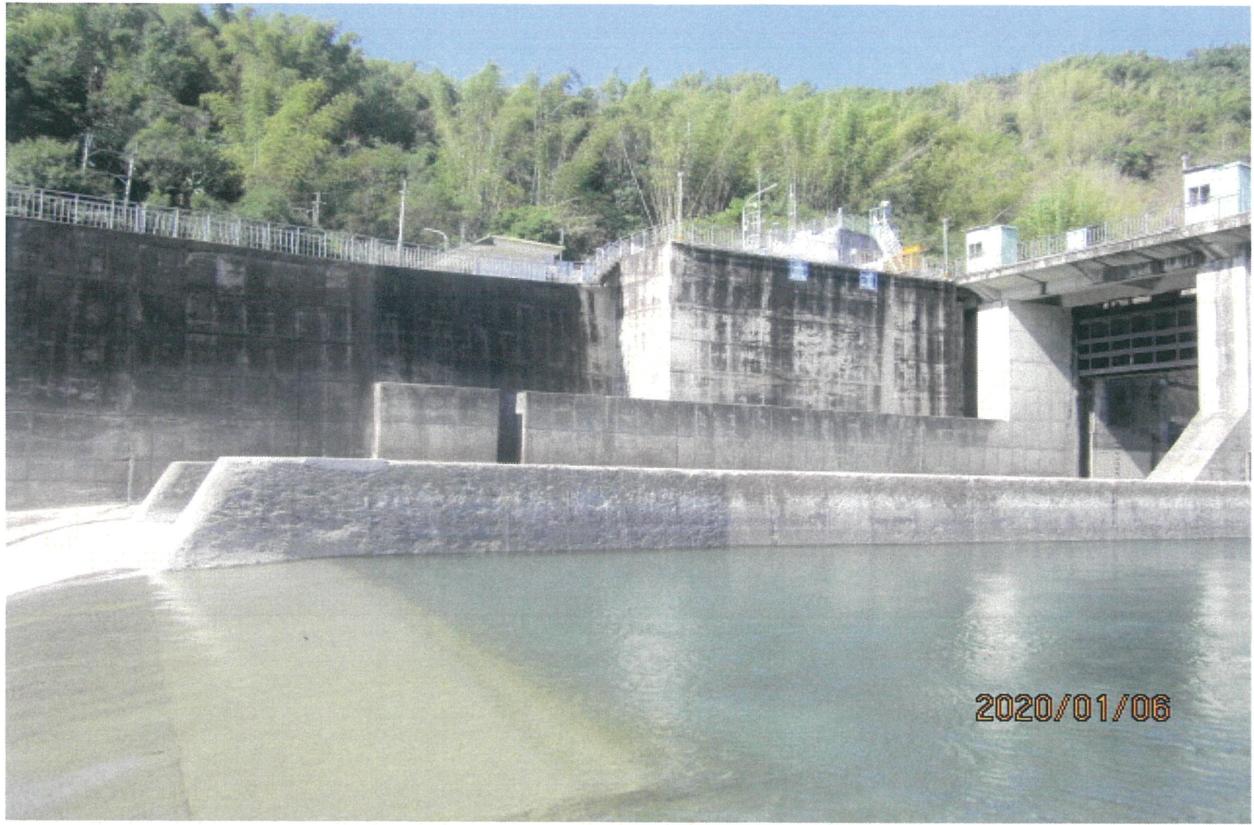
1. 導流牆混凝土表面磨耗，研判尚不影響結構物安全。
2. 尾檻混凝土表面磨耗鋼筋裸漏，研判尚不影響結構物安全。

排砂道倒流牆磨耗

1. 溢流堰體裂縫須改善。
2. 排砂道導流牆及尾檻混凝土磨耗須改善。
3. 溢流堰落水池尾檻磨耗須改善。

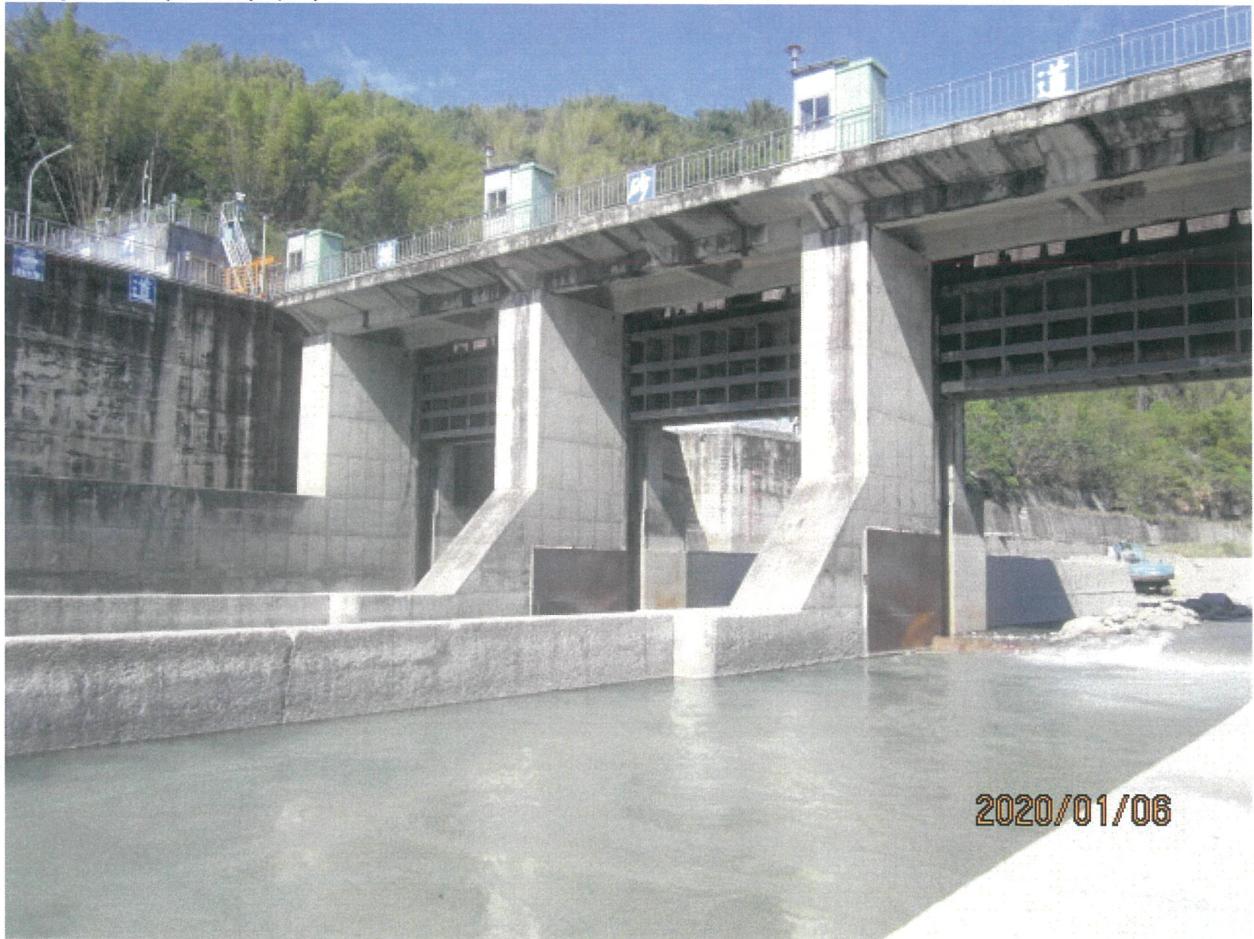
排砂道導流牆磨耗

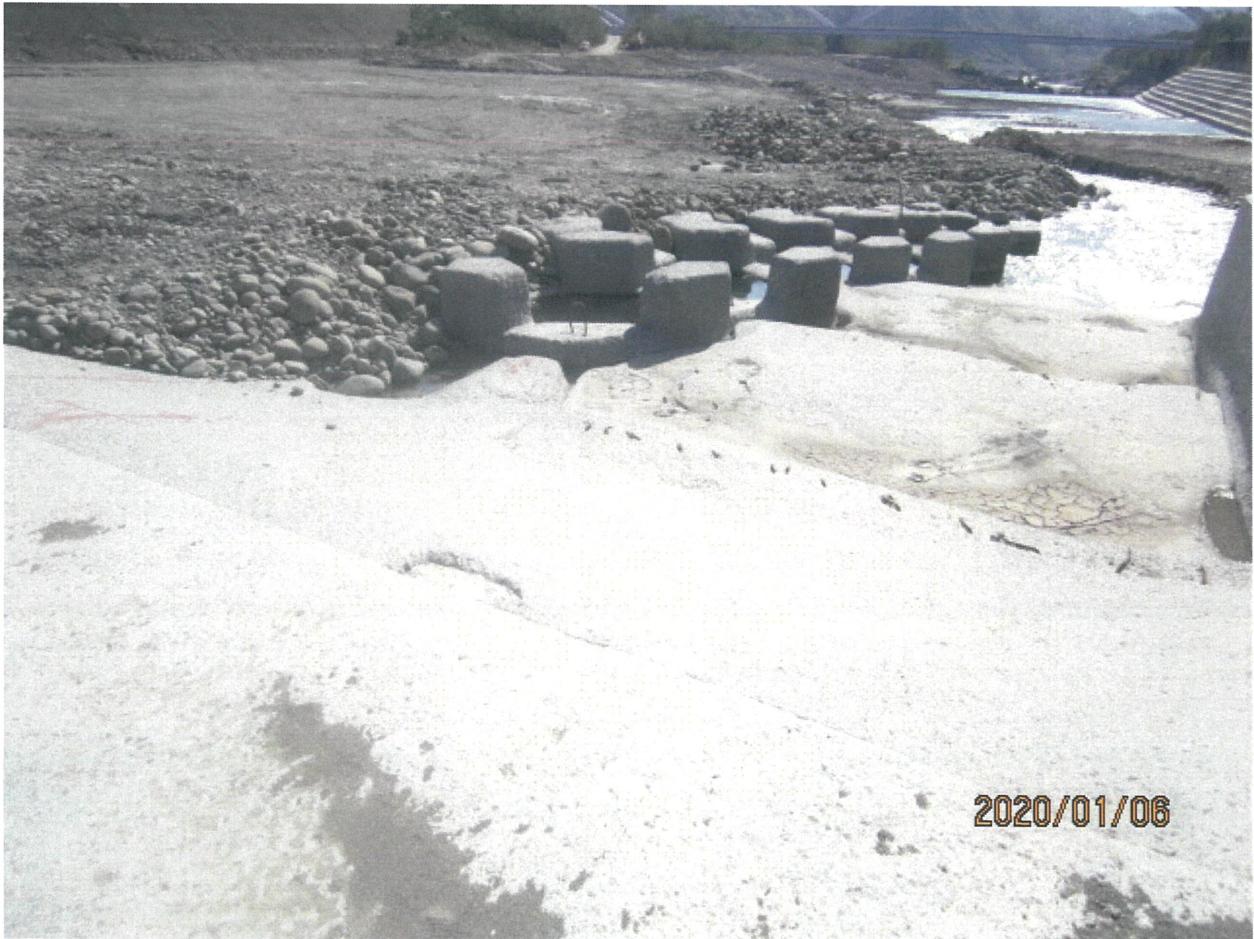
1. 堰體中段橫向裂縫，研判尚不影響結構物安全。
2. 尾檻混凝土表面磨耗，研判尚不影響結構物安全。

落水池尾檻磨耗

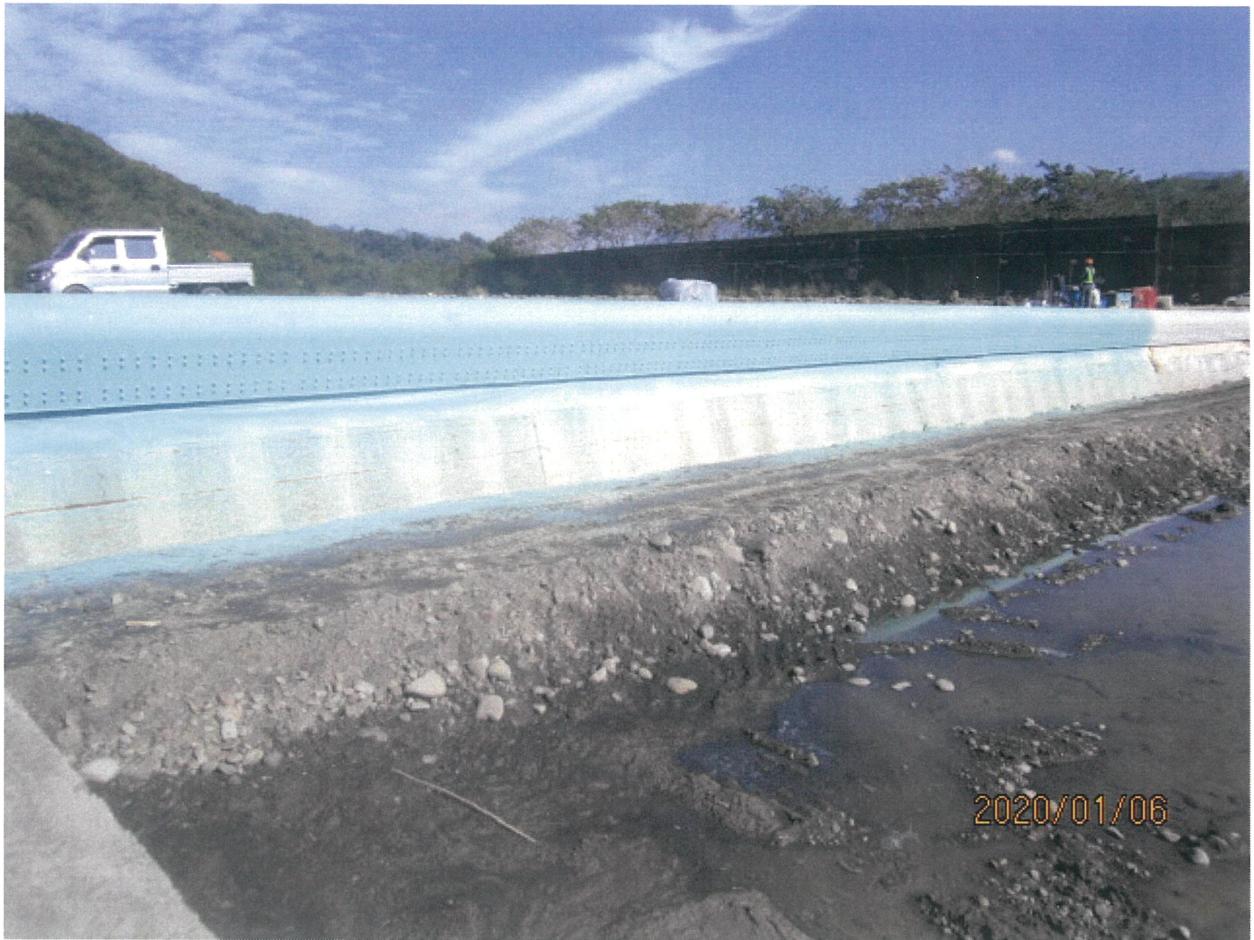
溢流堰體裂縫

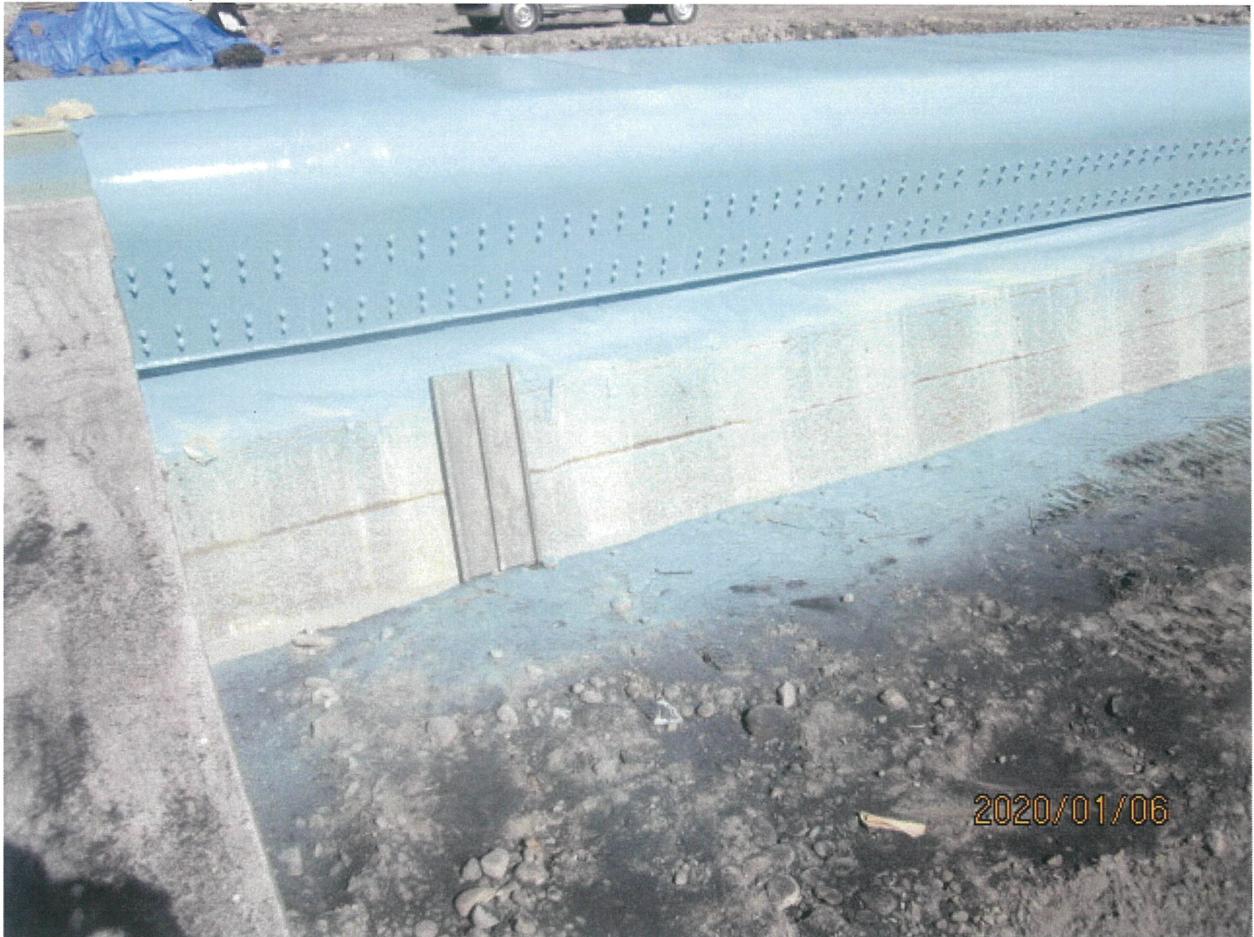
溢流堰體中段裂縫

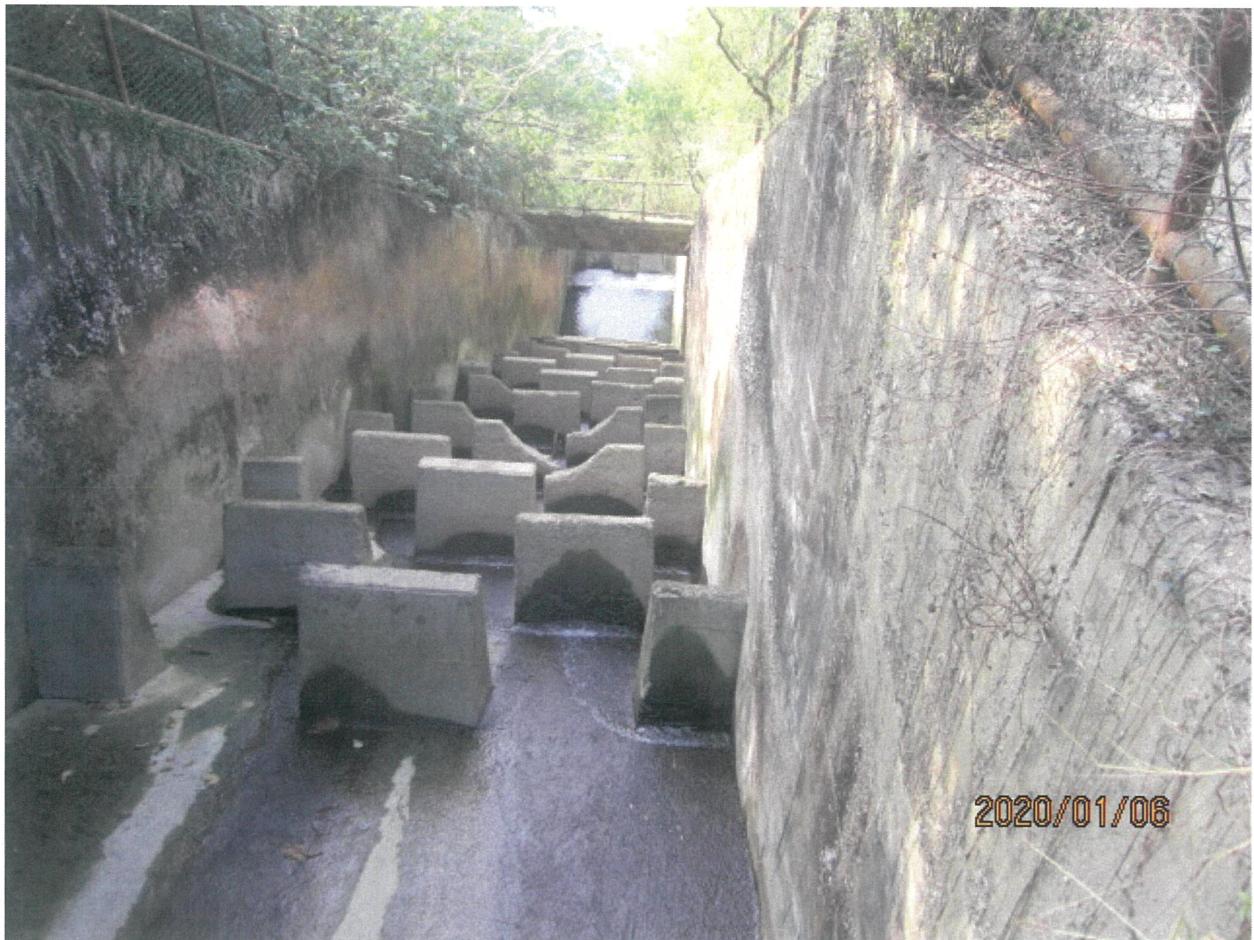
引水隧道出口洩槽消能齒塊

1. 出口洩槽數處齒塊缺損，研判尚不影響功能。
- 2.
