# 104年蓄水庫水壩安全檢查表(甲仙堰)-定期(☒汛期前)☐年度)檢查

攔河堰名稱 甲仙攔河堰，檢查日期 104 年 3 月 9 日至 104 年 3 月 11 日，

# 104年蓄水庫水壩安全檢查表(甲仙堰)-定期(

攔河堰名稱 甲仙攔河堰，檢查日期 104 年 12 月 8 日至 104 年 12 月 23 日，檢查時河川水位高程約 242.63 公尺 (擋水閘門全開，底版修復中，此為參考值)

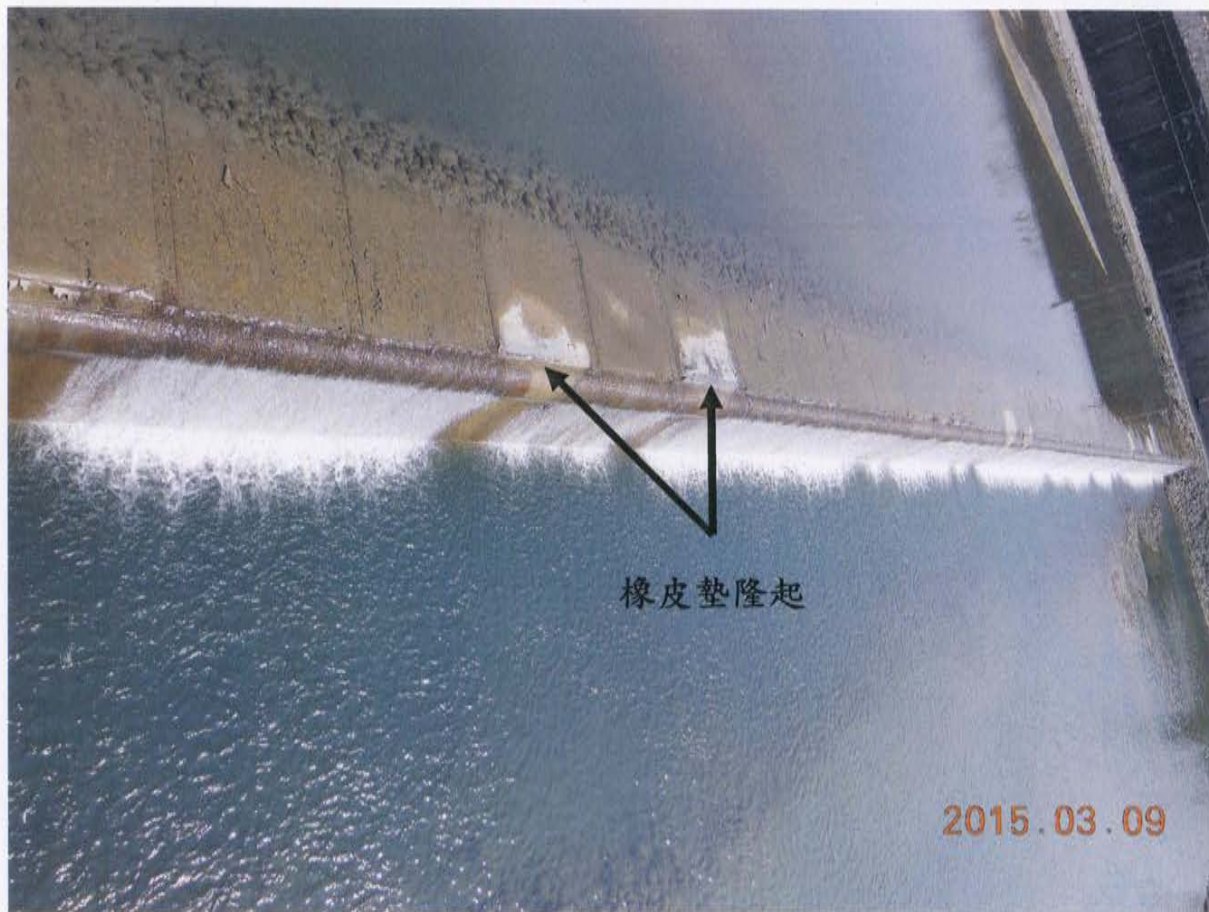
覆蓋鋼板之橡膠墊因內部淤砂而有隆起之現象  
擬於下游端開口處淤砂排出 如圖一

△應注意事項：堰頂覆蓋鋼板之橡膠墊內部淤砂，應注意設法排除。

圖一：堰頂混凝土受鋼板及橡膠墊保護，狀況良好，惟部分橡皮墊因內部淤砂而隆起，擬於下游端開口讓淤砂排出

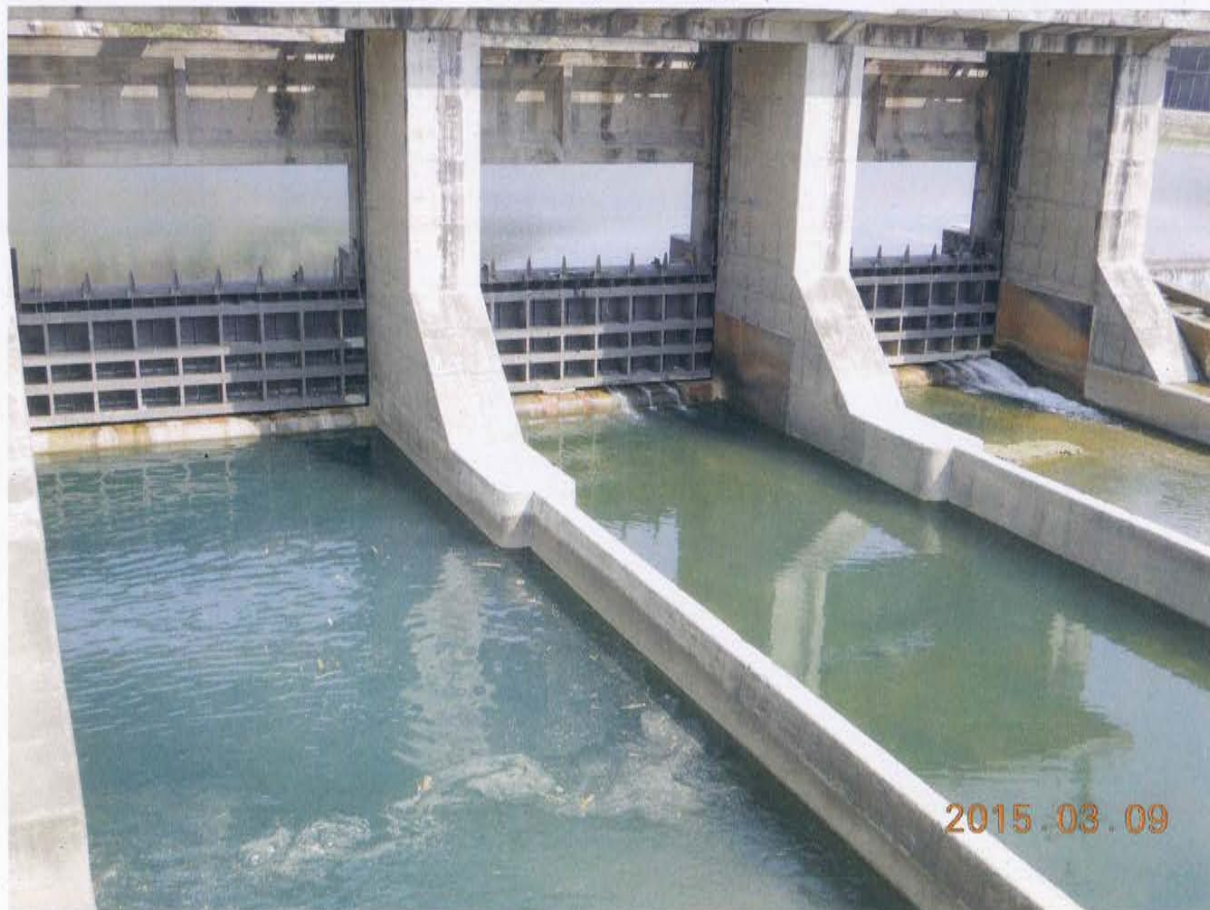
#1 灌漿孔蓋脫落，#2，#3 鋼板磨蝕漏水，預計今(104)年3月將包修復

3. 定期檢查維護：☒有 ☐無 ☐待加強  
紀錄：☒有 ☐無 ☐不全 ☐其它
4. 動力來源：☒台電 ☒自備電源 ☐人力
5. 操作運轉紀錄：☒有 ☐無 ☐不全 ☐其它
6. 閘門之水密性：☐良好 ☒漏水待改善  
☐其它 PB2、PB3 閘門全閉時有少量漏水，係堰面鋼板磨蝕

圖二：#1 灌漿孔蓋脫落，#2、#3 鋼板磨蝕滲水，預計 104 年 3 月發包修復

△待改善事項：1. 排砂道堰面鋼板 PB1，灌漿孔蓋脫落，PB2及PB3，  
閘門全閉時有滲水現象，預計今(104)年3月底發包施工  
修復。

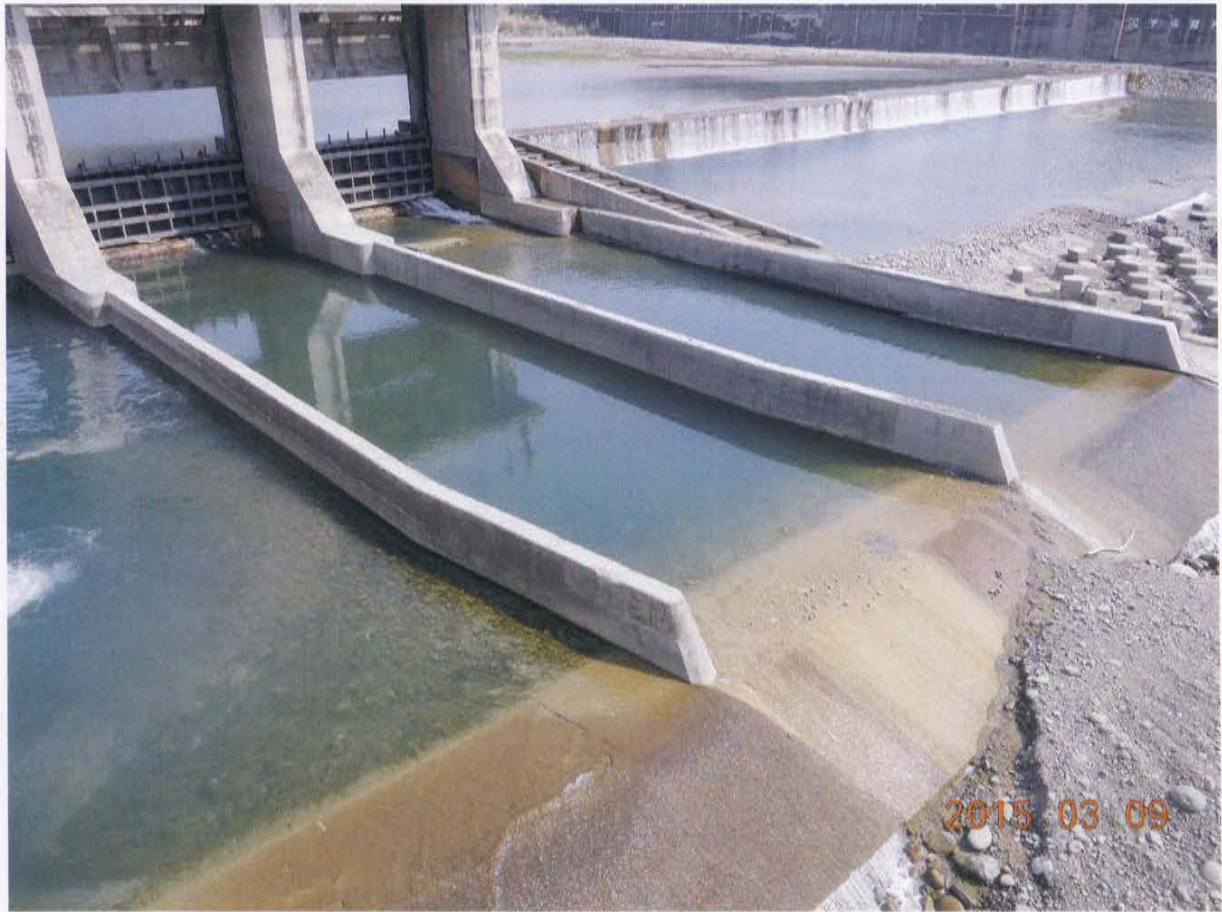
圖三:排砂道導流牆、操作橋橋墩、尾檻及門框均完整

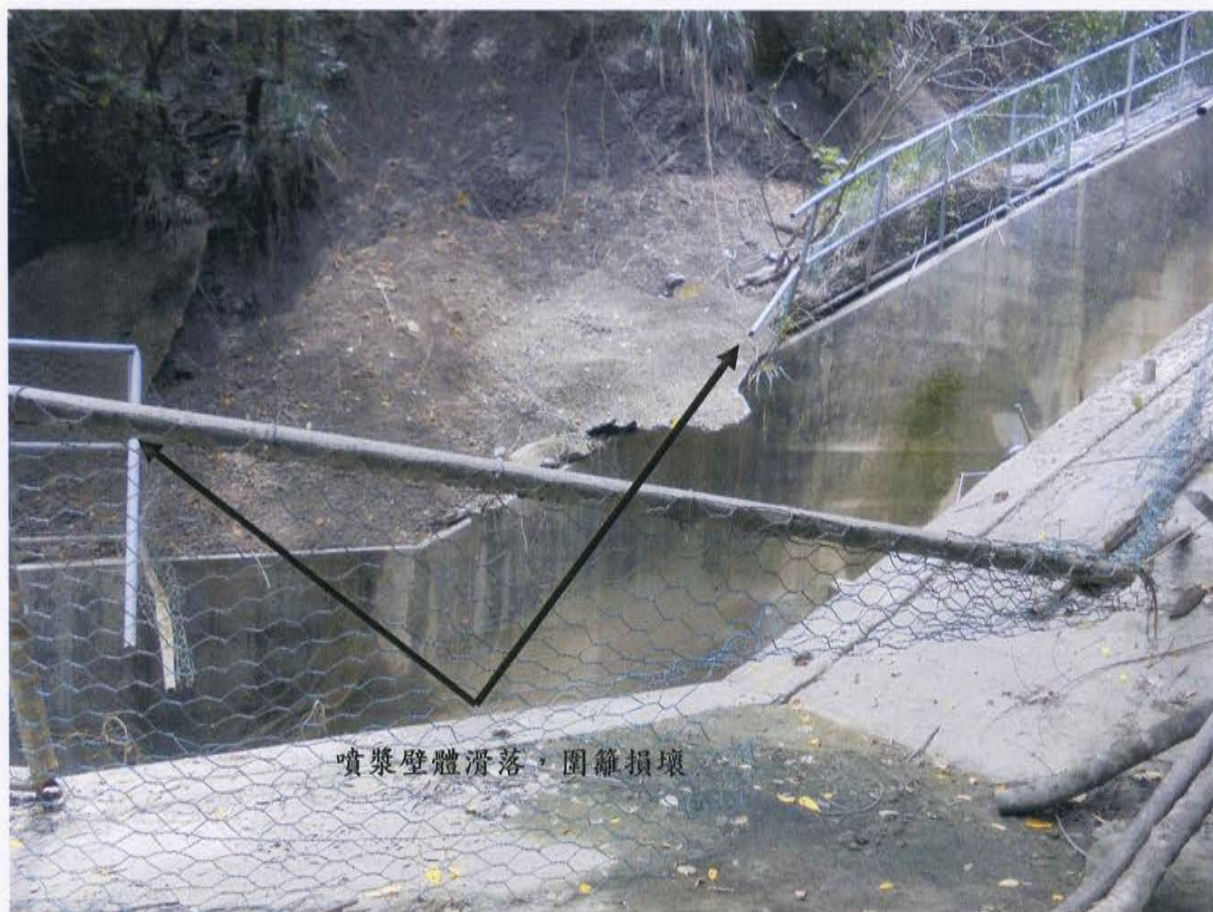
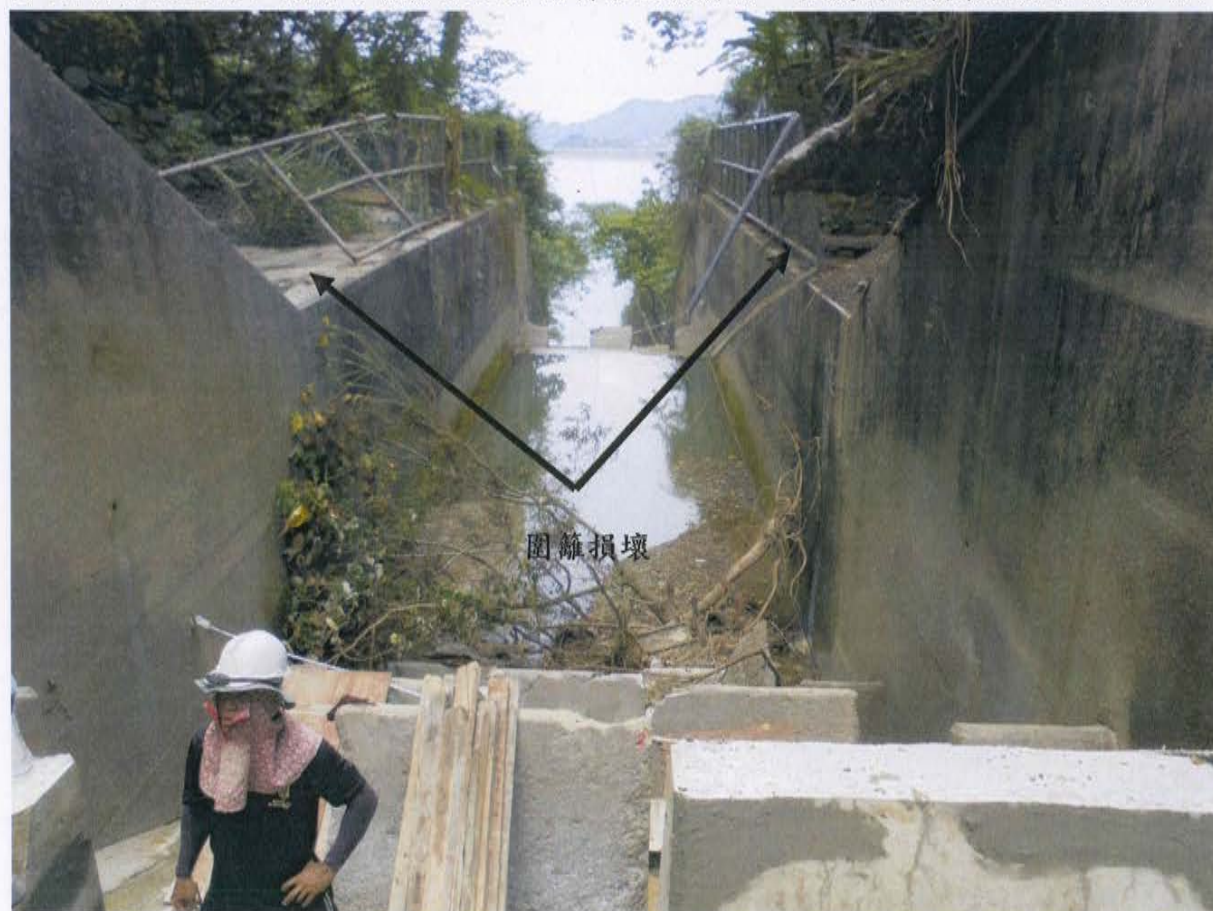
圖七:引水隧道出口洩槽 3 號靜水池右側噴漿壁體滑落，造成圍籬損壞左右各約 20 公尺

圖八:引水隧道出口洩槽 3 號靜水池右側噴漿壁體滑落，造成圍籬損壞左右各約 20 公尺

2. 取水口出口洩槽 #3 靜水池右側噴漿坡崩落及  
槽兩側圍籬損壞，正辦理設計中，預計今(104)年4月  
可發包施工。

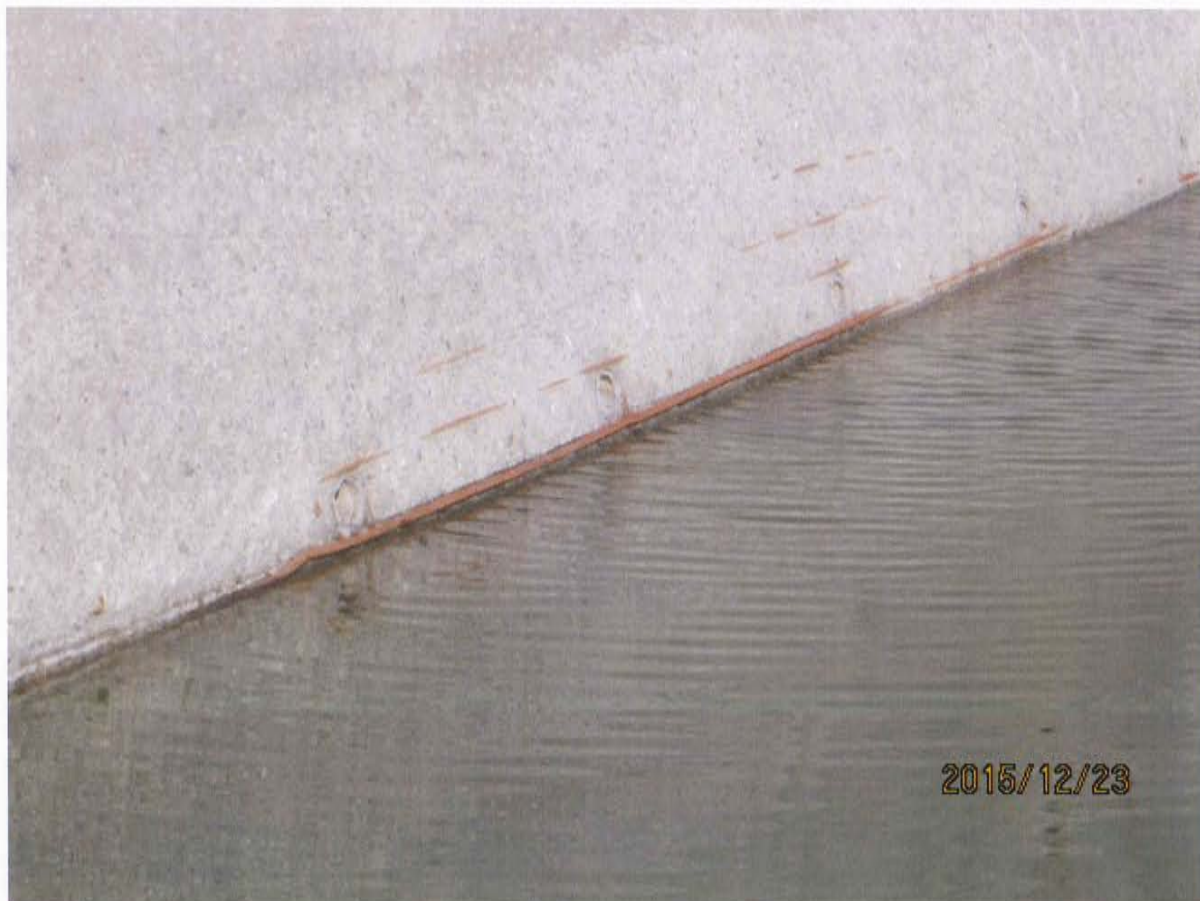
異常狀況：☐裂縫 ☐表面剝落 ☐磨耗 ☐穴蝕 ☐白華 ☐滲濕(水) ☒鋼筋裸露 ☐蜂窩 ☐其它 詳圖一

圖一：堰體混凝土接部分區段鋼筋裸露鏽蝕

- (1) 堰頂橡膠保護墊及鋼板。(2) 溢流堰體鋼筋裸露。
- (3) 排砂道、魚道多處混凝土面磨耗、穴蝕、伸縮縫隙擴大。
- (4) 伸縮縫長植物。(5) 攔污柵卡雜物。(6) 爬梯筋銹蝕斷開。

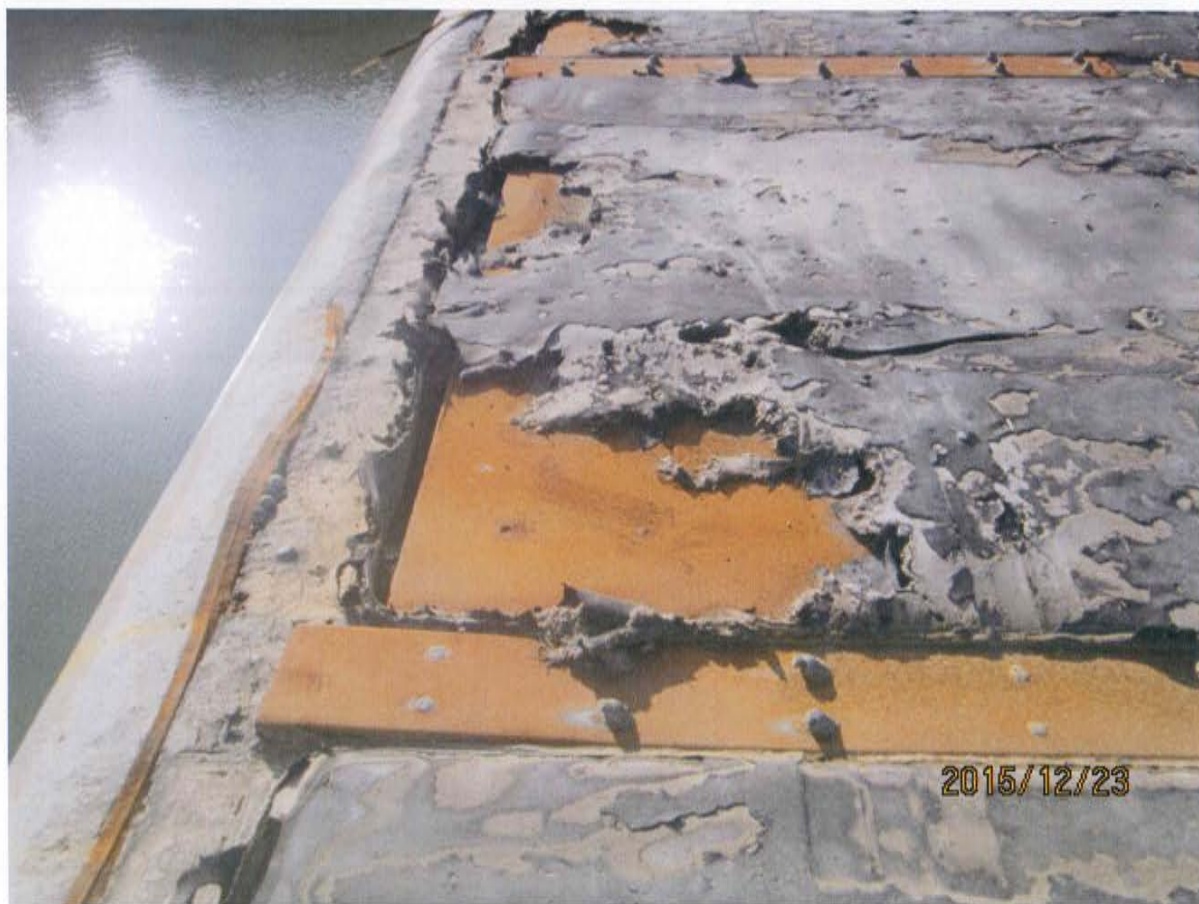
異常狀況：☐沉陷 ☐移位 ☐錯位 ☐裂縫(☐橫向裂縫 ☐軸向裂縫) ☒其它 堰頂橡膠保護墊破損，保護鋼板外露、銹蝕、前多，前沿銹條翹起。詳圖二、三。

- (1) 堰頂橡膠保護墊多處破損,保護鋼板外露銹蝕,前後,需注意後續損壞擴大,危及混凝土面層。溢流堰體鋼筋裸露,需注意。
- (2) 排砂道導流牆、操作橋墩混凝土面磨耗、穴蝕、伸縮縫隙擴大,需注意。
- (3) 取水口混凝土伸縮縫隙長植物,需注意根系擴張,危害結構物。
- (4) 沈砂池
- (5) 魚道階梯混凝土剝落磨損,需注意。

圖二：堰頂混凝土受鋼板及橡膠墊保護，狀況良好，惟部分橡皮墊破損，鋼板外露前移

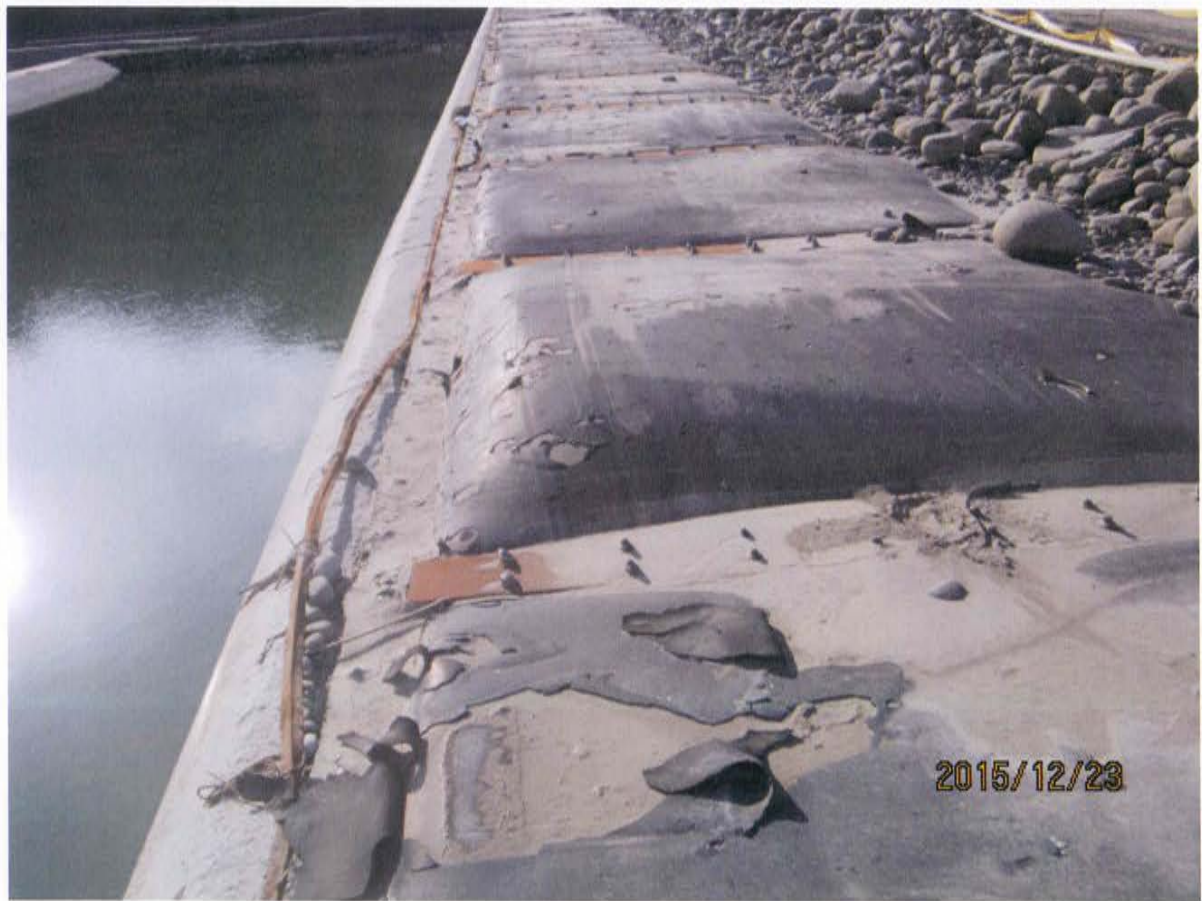
圖三:前沿鐵條翹起，部分區塊內部淤砂而隆起

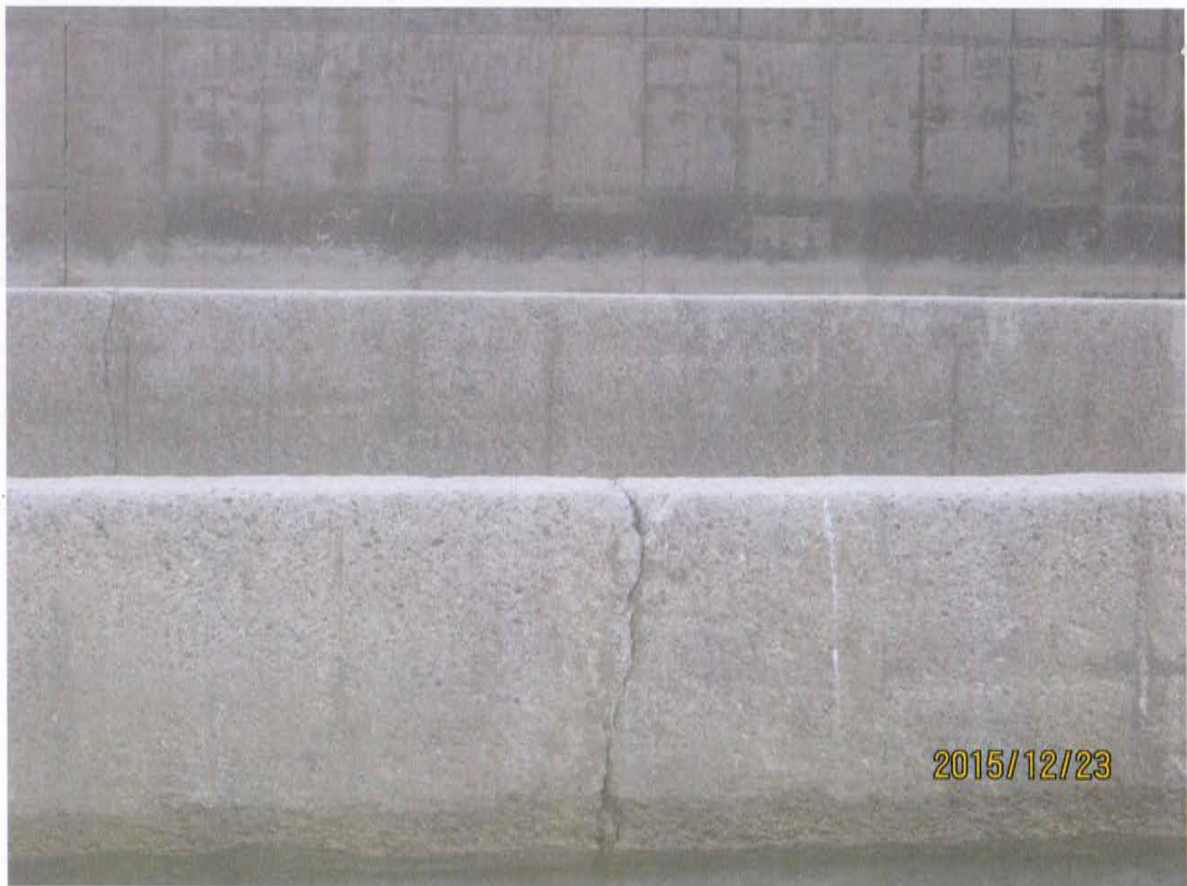
2. 導流牆：☐完整 ☒磨耗 ☐鋼筋裸露及鏽蝕 ☒其它 伸縮縫隙擴大  
詳圖四。

圖四:排砂道導流牆伸縮縫磨耗

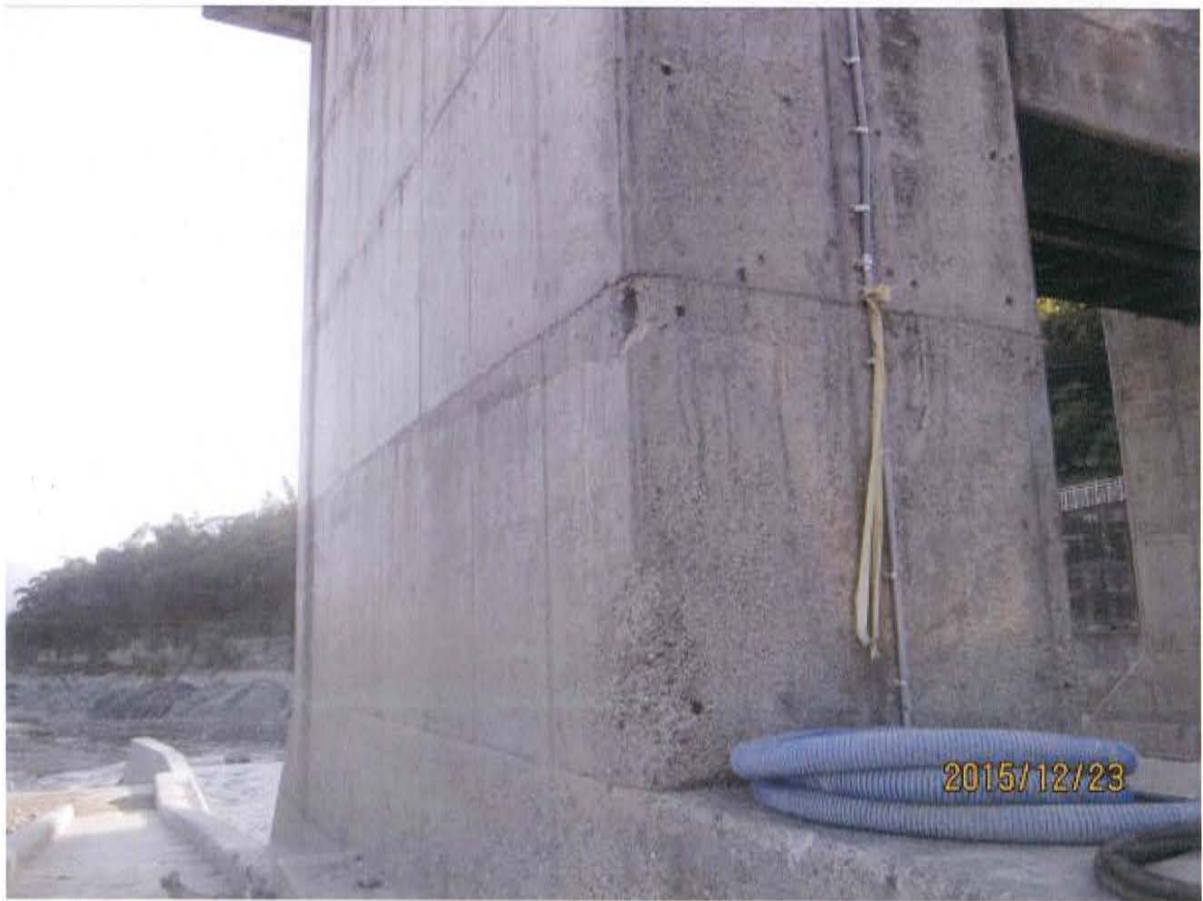
4. 操作橋橋墩：☐完整 ☐表面剝落 ☒磨耗 ☐鋼筋裸露及鏽蝕 ☒穴蝕  
☐墩座裂縫 ☐滲漏 ☐其它 詳圖五。

圖五:排砂道操作橋橋墩磨耗、穴蝕

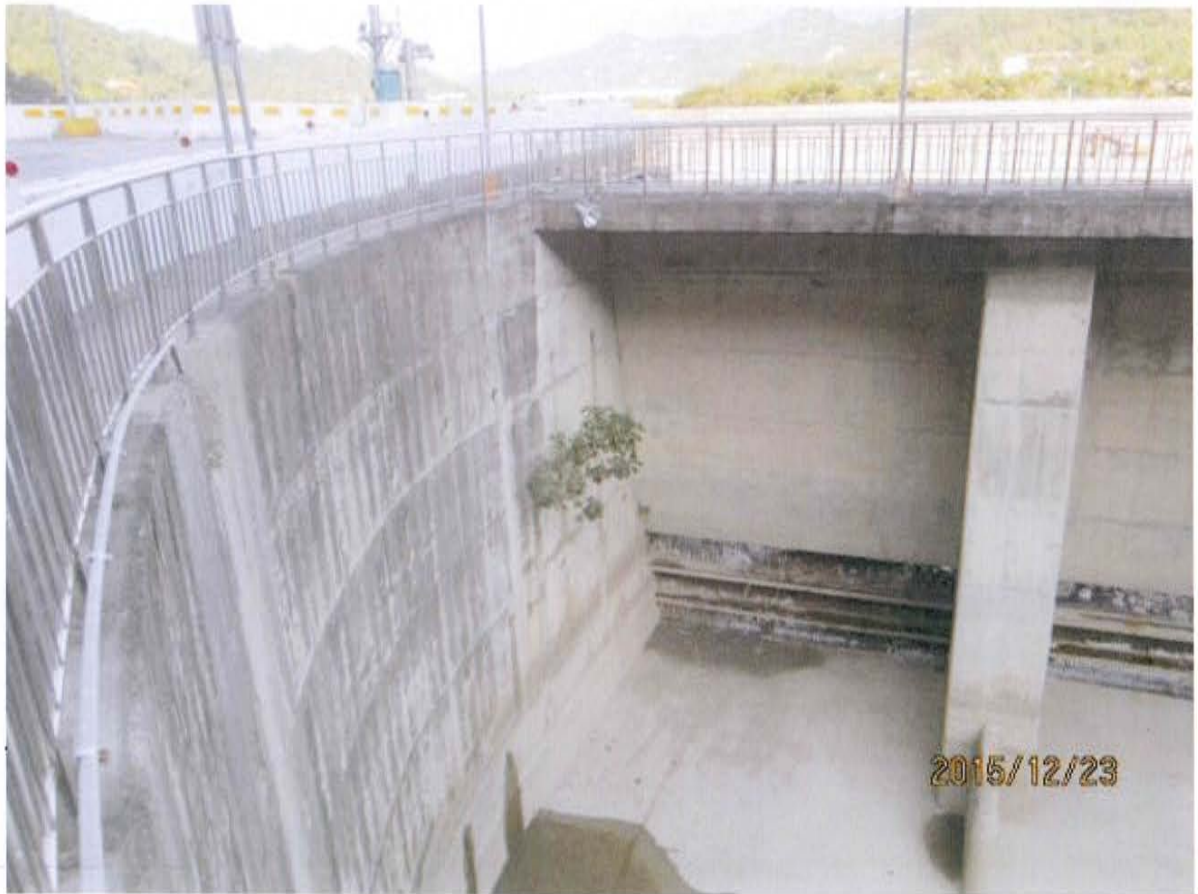
混凝土結構：☐完整 ☐表面剝落或磨損 ☐鋼筋裸露及鏽蝕 ☐伸縮縫之擴張及錯動 ☐裂縫 ☐滲漏水 ☐白華 ☐蜂窩 ☒其它  
伸縮縫長植物，欄污柵雜物阻塞，詳圖六、七。

圖六:取水口混凝土結構伸縮縫長植物

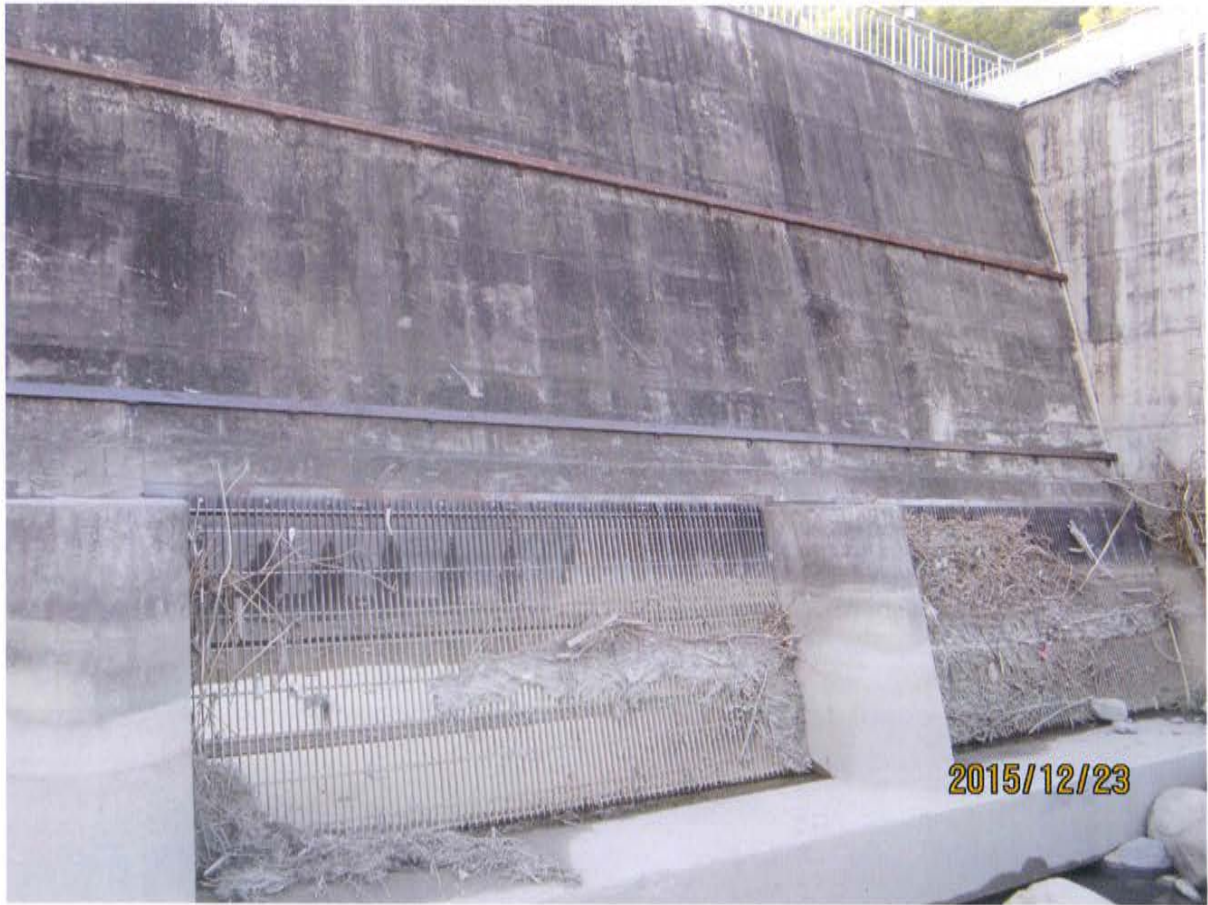
圖七:取水口攔污柵雜物阻塞

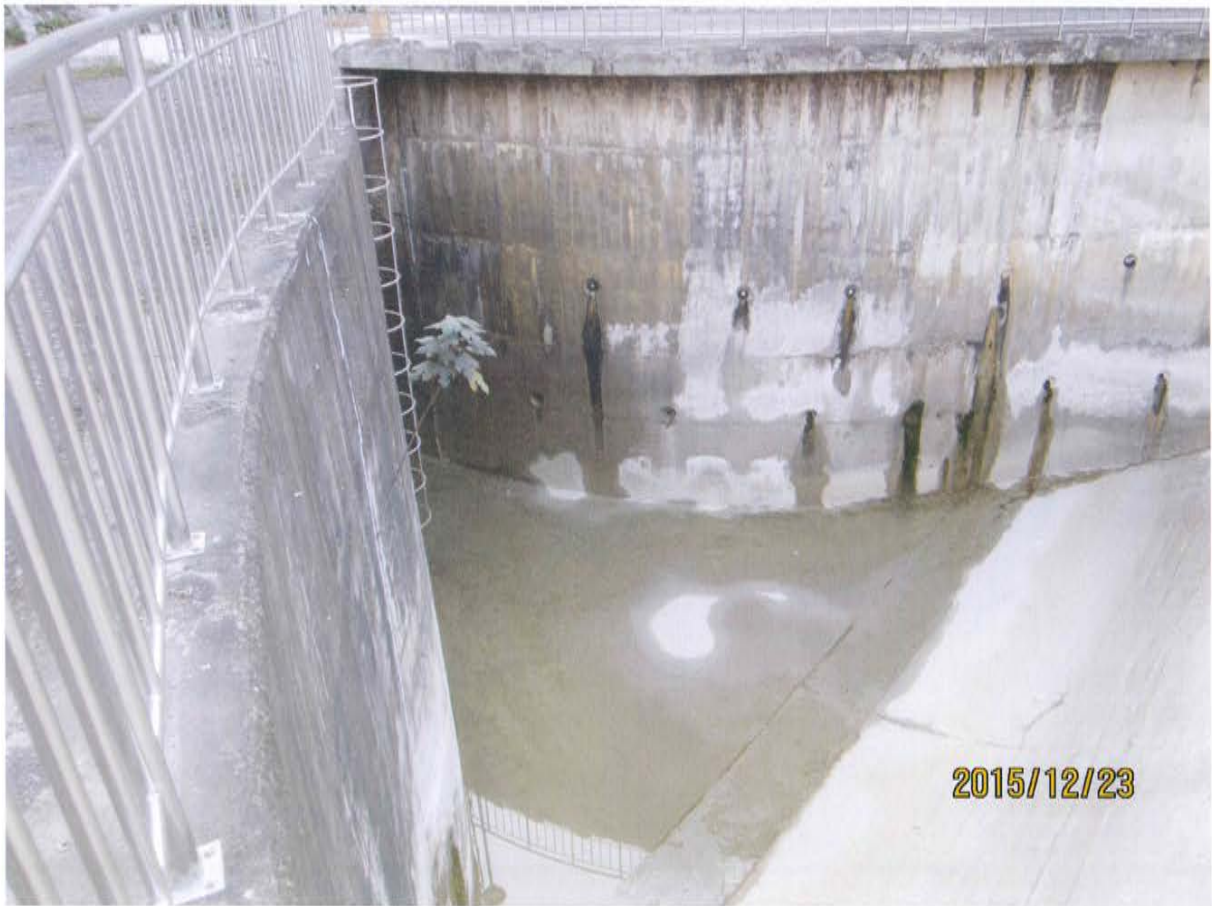
混凝土結構：☐完整 ☐大量淤積 ☐表面剝落或磨損 ☐鋼筋裸露及鏽蝕  
☐裂縫 ☐凹陷或移動 ☐伸縮縫擴張及錯動 ☐滲漏水  
☐白華 ☐蜂窩 ☒其它 伸縮縫長植物，爬梯籠鐵條斷開，詳圖八。

圖八:沉砂池壁面混凝土伸縮縫長植物

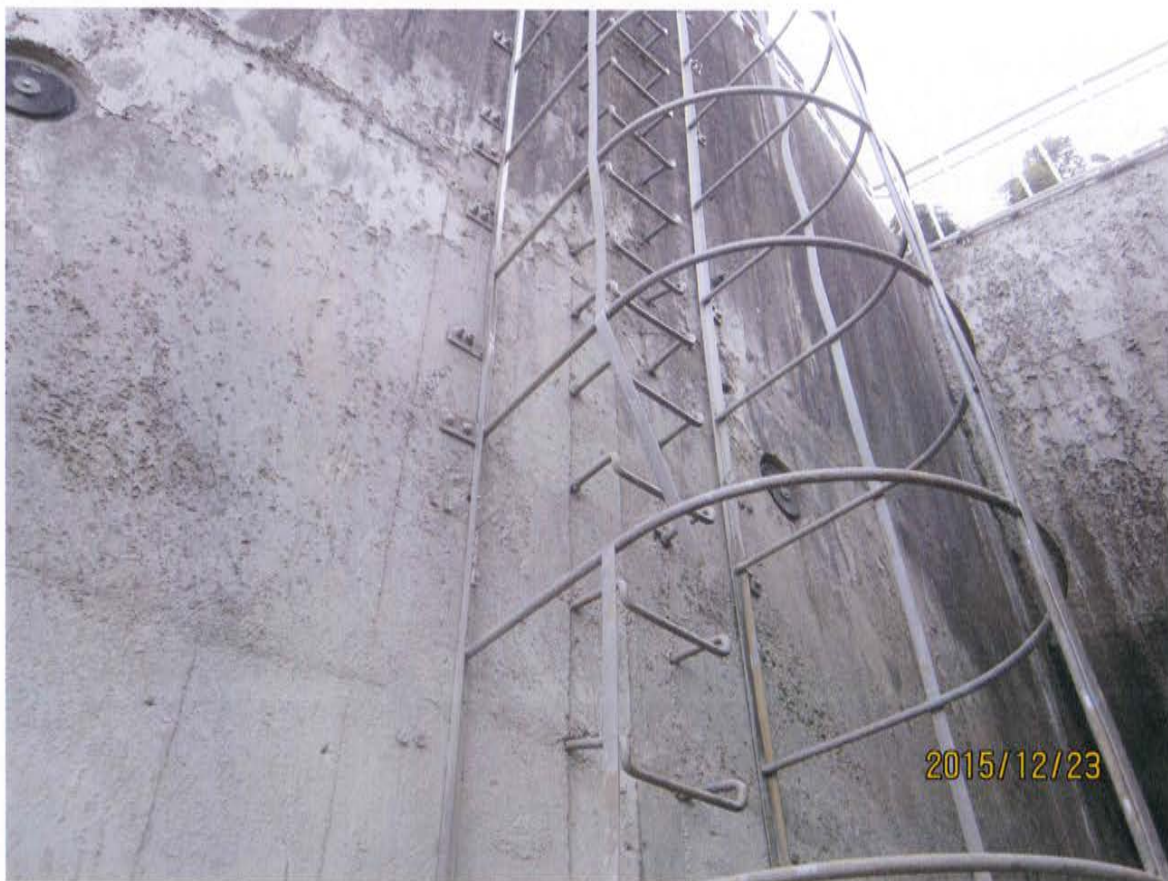
圖八續：沉砂池爬梯保護龍部分鐵條斷開

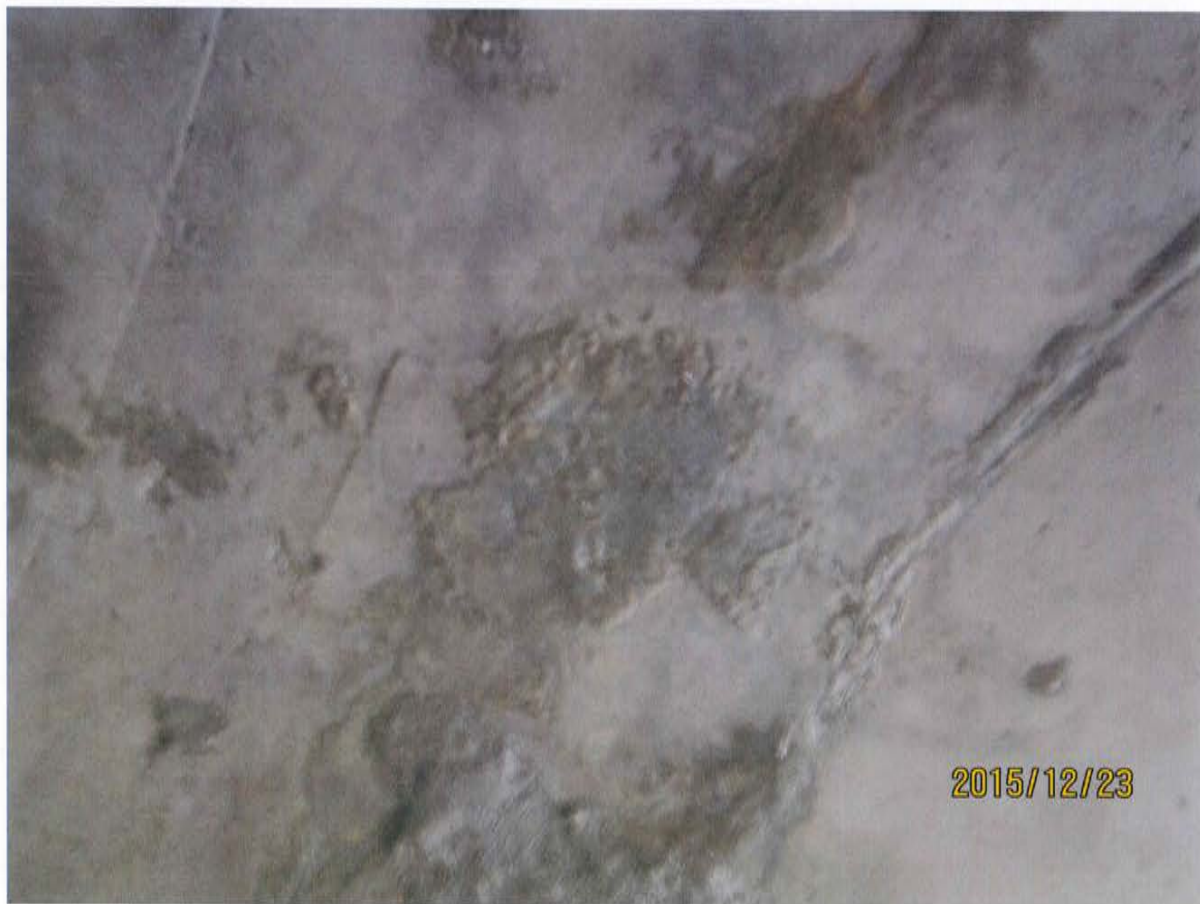
隧道結構：☐完整 ☐大量淤積 ☐表面剝落或磨損 ☐鋼筋裸露及鏽蝕 ☐裂縫  
☐凹陷或移動 ☐伸縮縫擴張及錯動 ☒滲漏水  
☐白華 ☒蜂窩 ☐其它 詳圖九。

圖九：隧道結構混凝土表面蜂窩、滲漏水

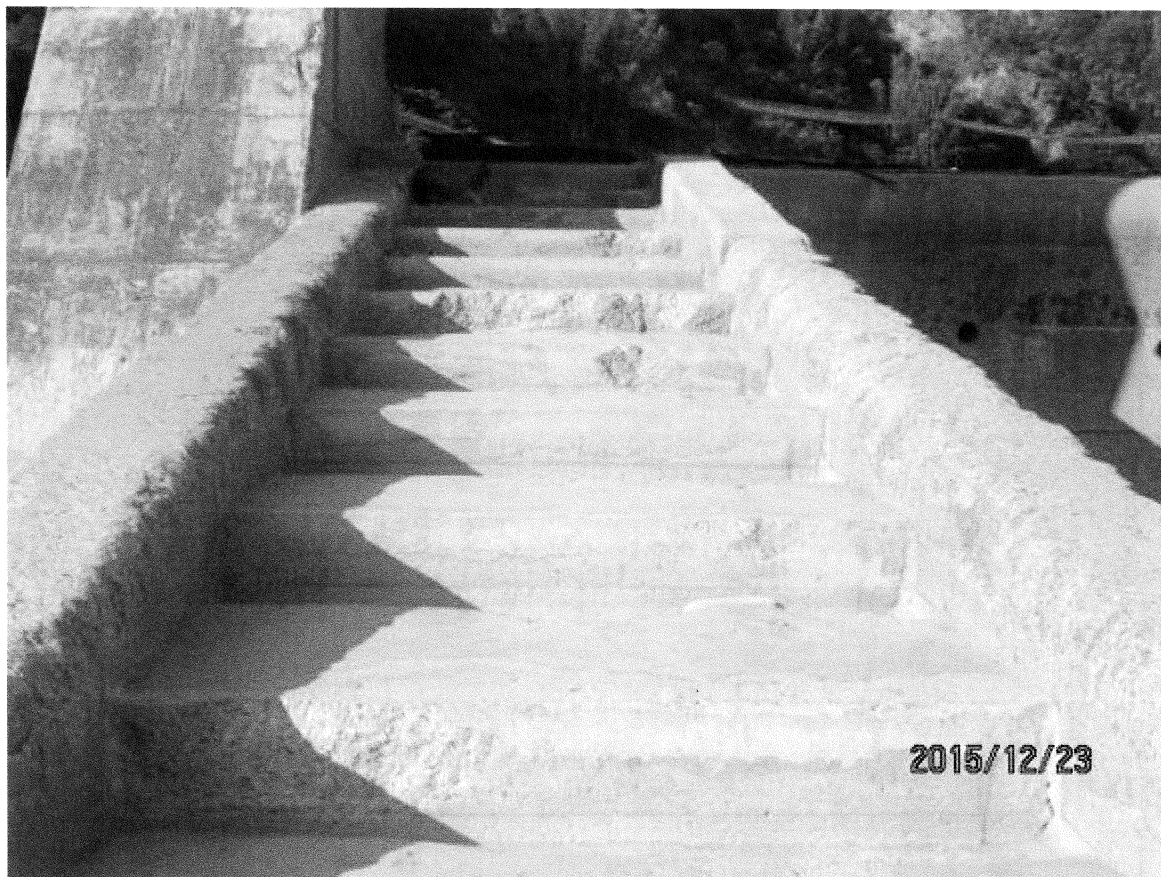
1. 落水池及尾檻：☐完整 ☐大量淤積 ☒表面剝落或磨損 ☐鋼筋裸露及鏽蝕  
☐裂縫 ☐凹陷或移動 ☐伸縮縫擴張及錯動 ☐滲漏水 ☐白華 ☐蜂窩 ☒其它 魚道階梯混凝土剝落、磨損，詳圖十。

圖十：魚道階梯混凝土剝落磨損
