# 103年蓄水庫水壩安全檢查表(甲仙堰)-定期(年度 汛期前)檢查

攔河堰名稱 甲仙攔河堰，檢查日期 103年 2月 18日至103年2月20日，檢查時河川水位高程約 244.94 公尺(溢流堰面修復中，水位值為參考值)

# 103年蓄水庫水壩安全檢查表(甲仙壩)-定期(年度 汛期前)檢查

攔河堰名稱 甲仙攔河堰，檢查日期 103 年 12 月 30 日至 103 年 12 月 31 日，檢查時河川水位高程約 246.02 公尺

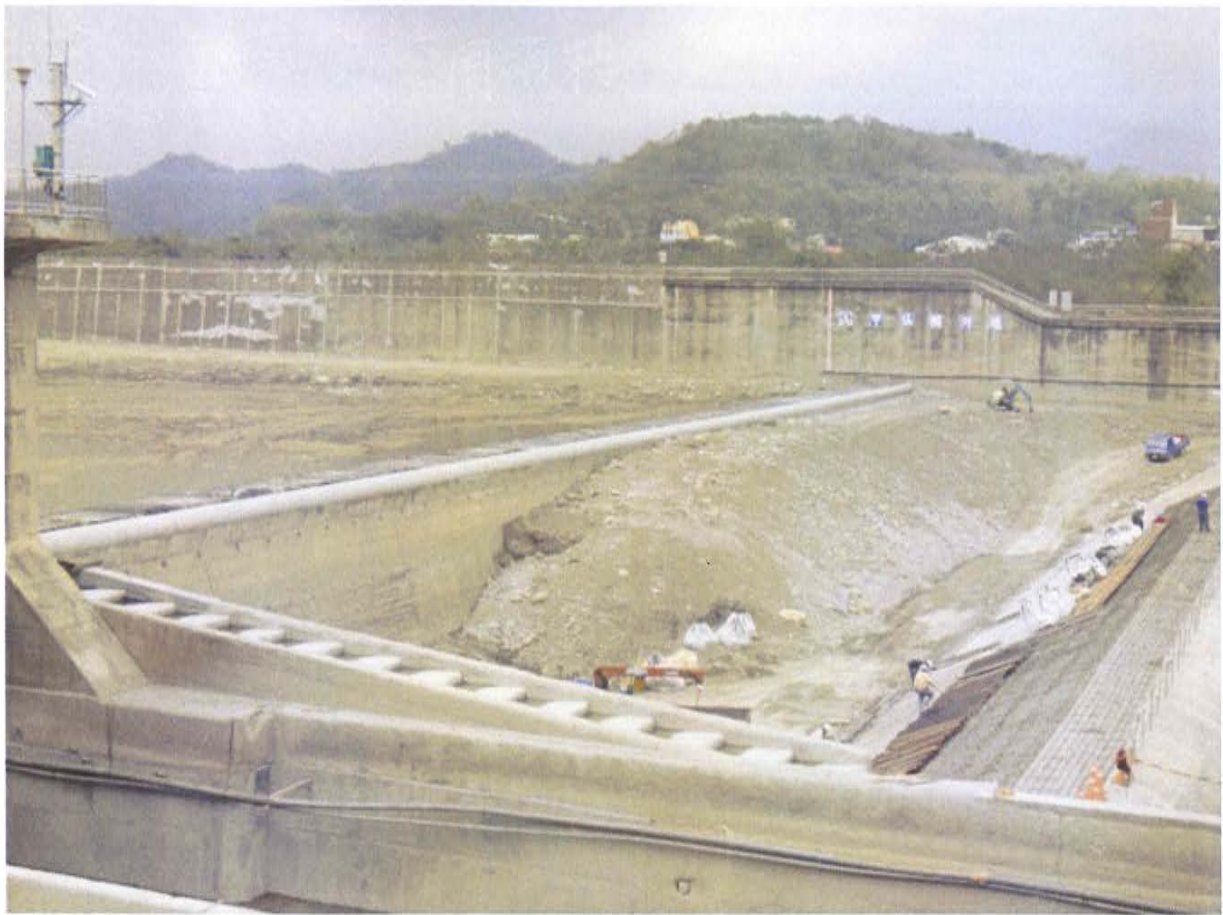
如附圖一 (堰體表面無裂縫)

附圖一 溢流堰基礎現況

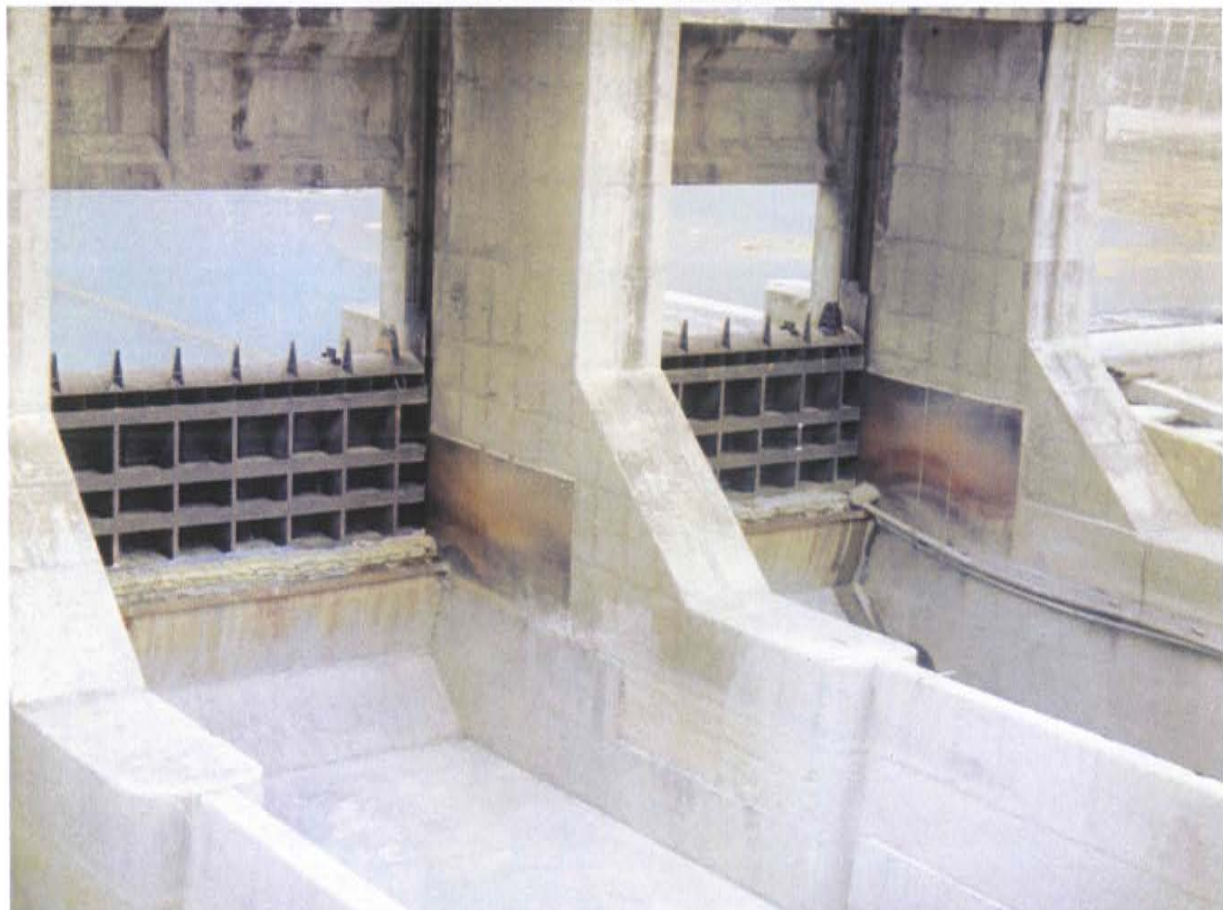
1. 堰面鋼版：完整 磨耗(均勻 局部區域) 鏽蝕 磨蝕 其它 之及之排砂堰面鋼板有磨蝕、滲水現象。1號溝攔阻膠管

附圖二 2、3號排砂道堰面鋼板局部磨蝕及滲水

(請註明有問題之排砂道編號：預計今(103)年底辦理修復。如附圖二、三)

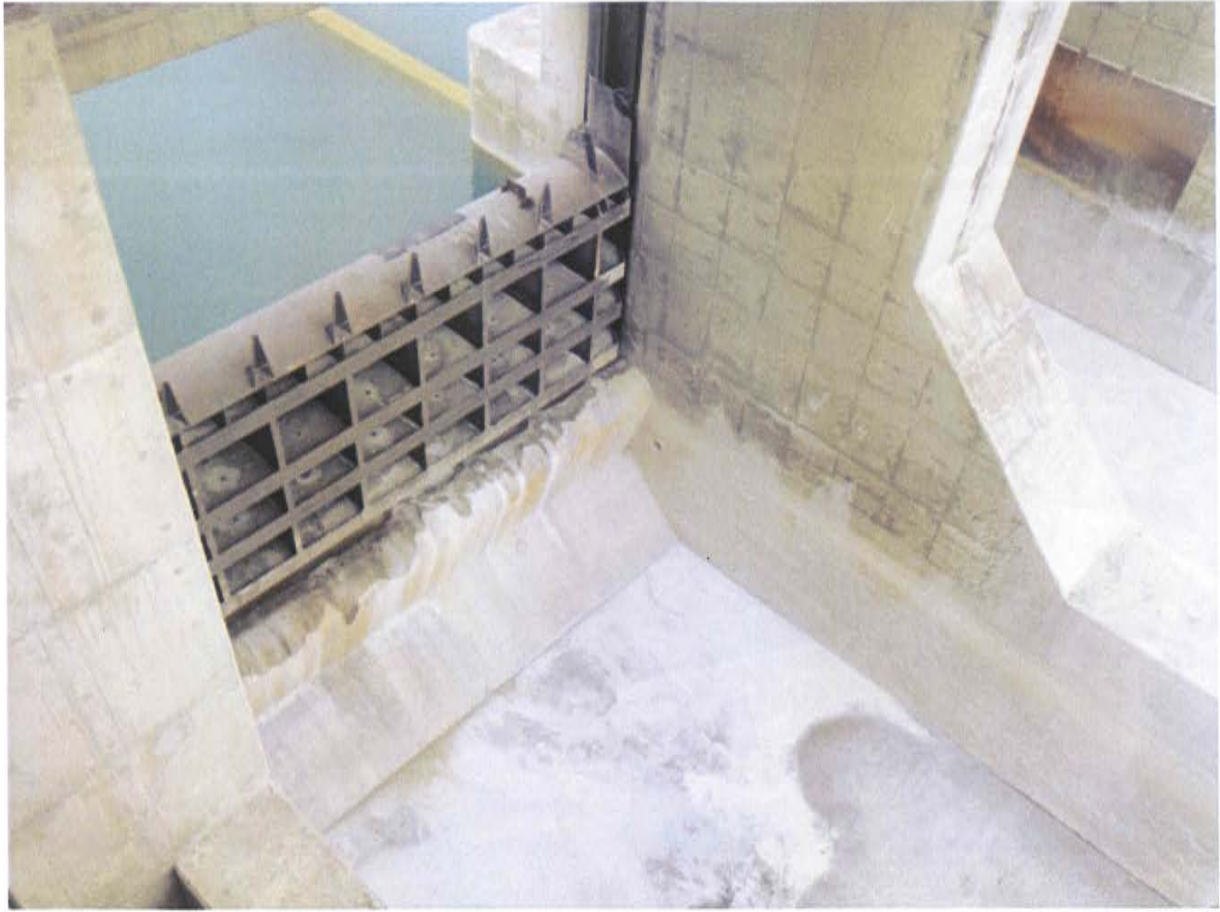
附圖三 1號排砂道堰面鋼板灌漿孔蓋脫落

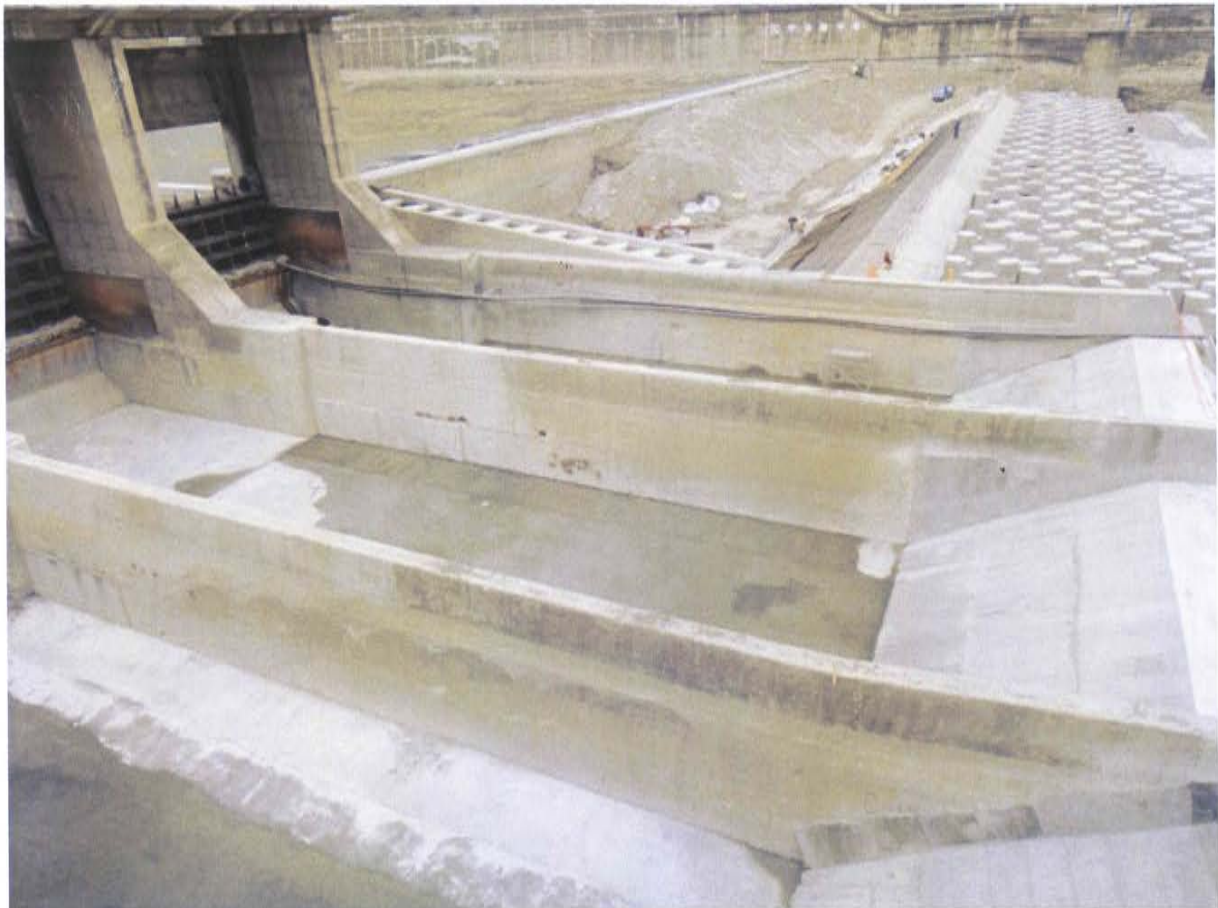
磨損部份已於下游防沖刷工程辦理修復完成。如附圖四

附圖四 排砂道導流牆修復完成

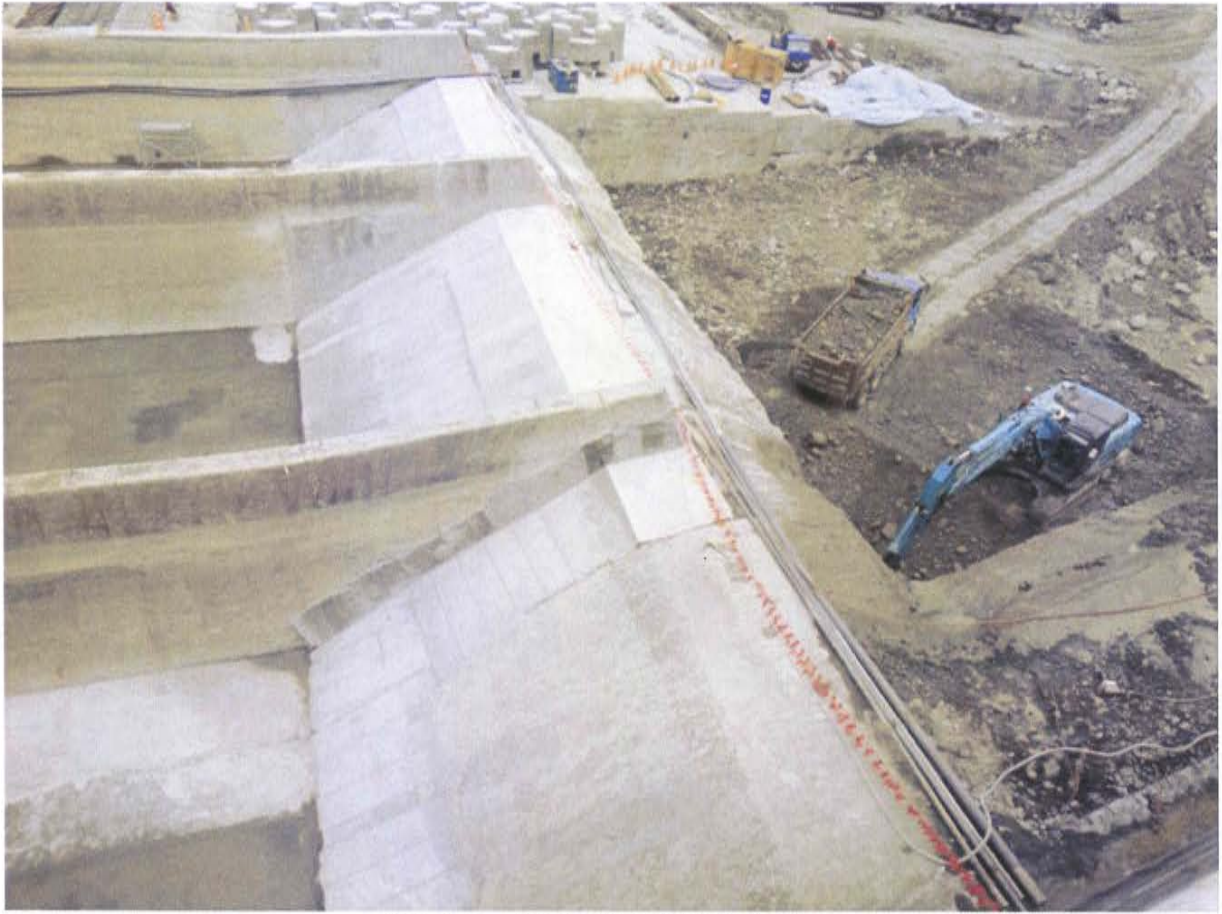
磨損部份正辦理修復中。如附圖五

附圖五 排砂道尾檻辦理修復中

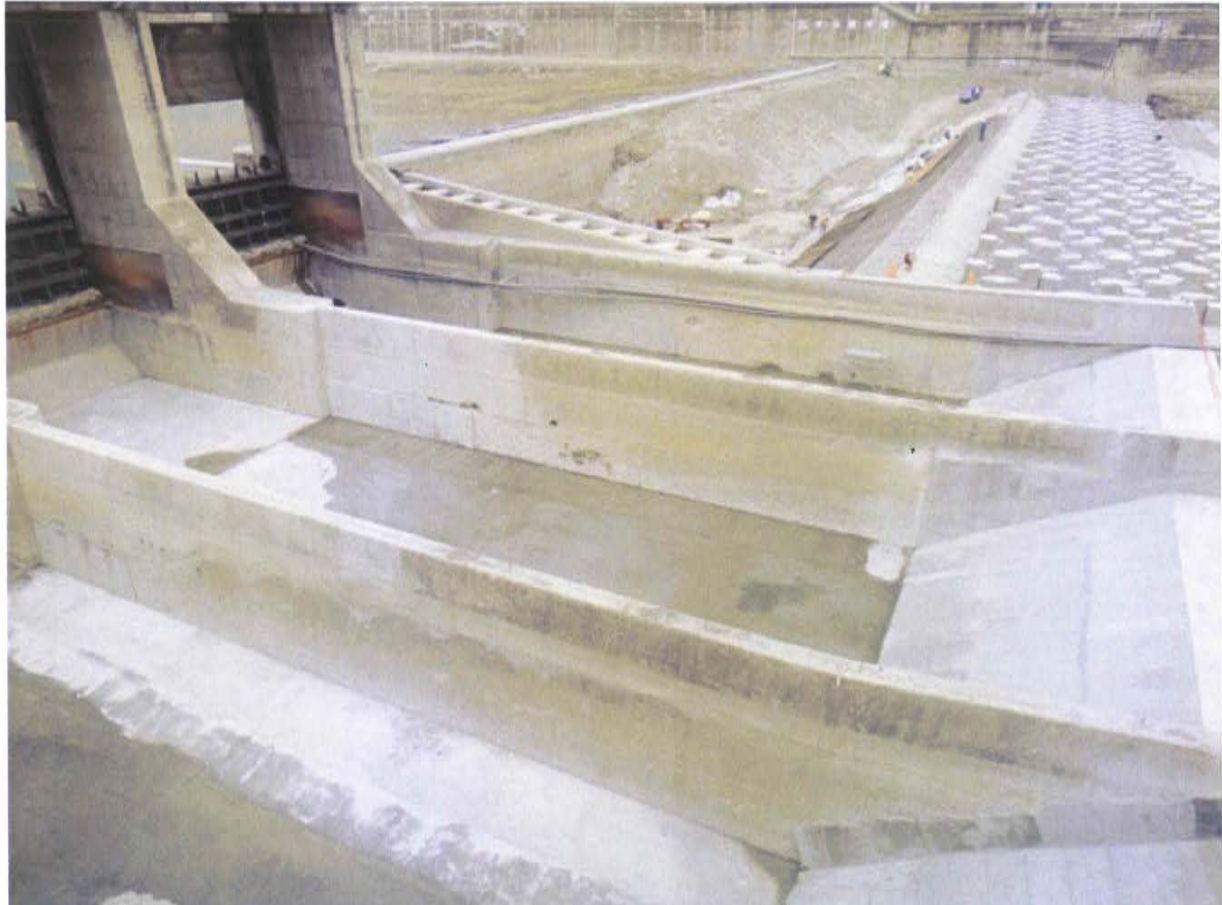
排砂道 1、2、3 號底版亦於下游防沖刷工程修復完成。如附圖六

附圖六 排砂道底版修復完成

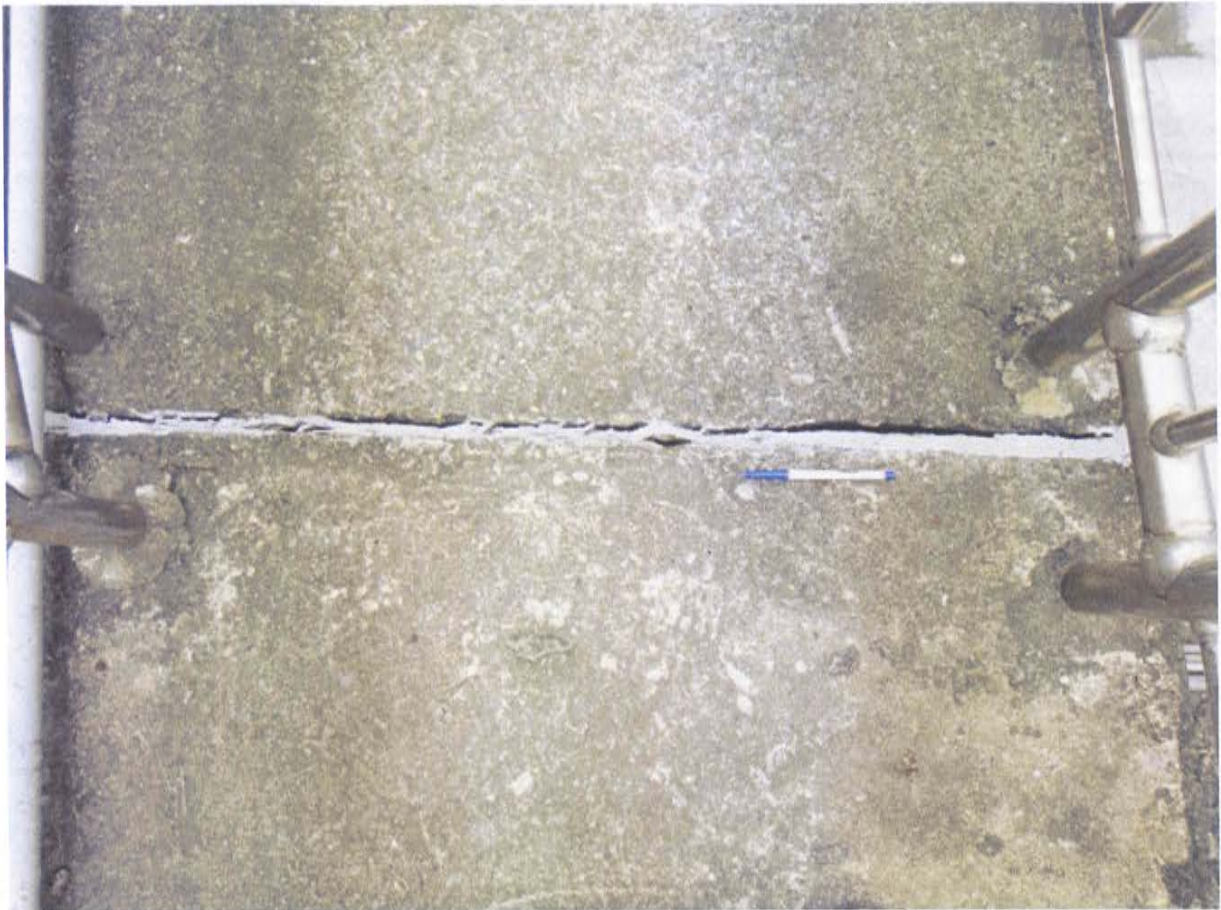
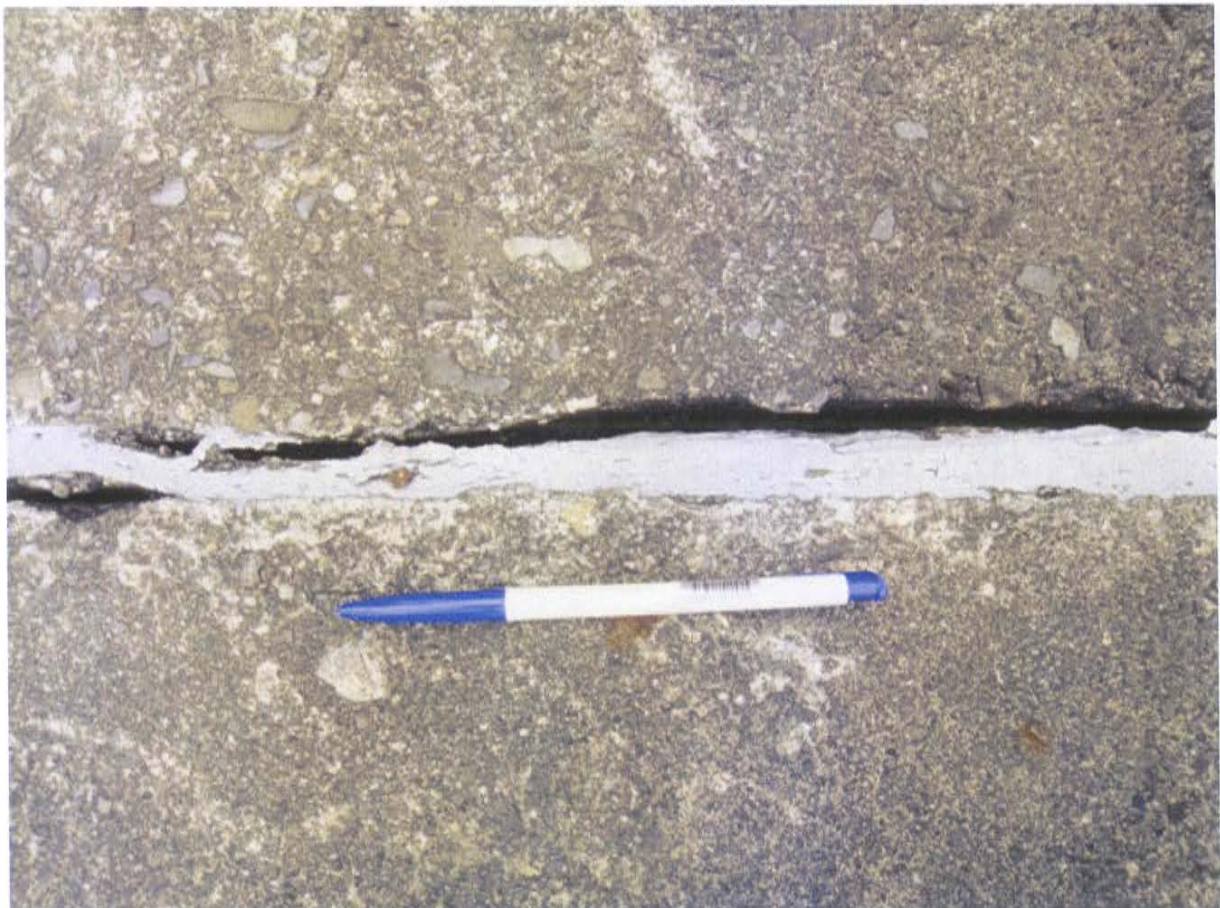
沉砂池伸縮縫有擴張情形，如附圖七、八，持續追蹤觀察。

附圖七 防洪牆擴張情形

附圖八 防洪牆擴張情形

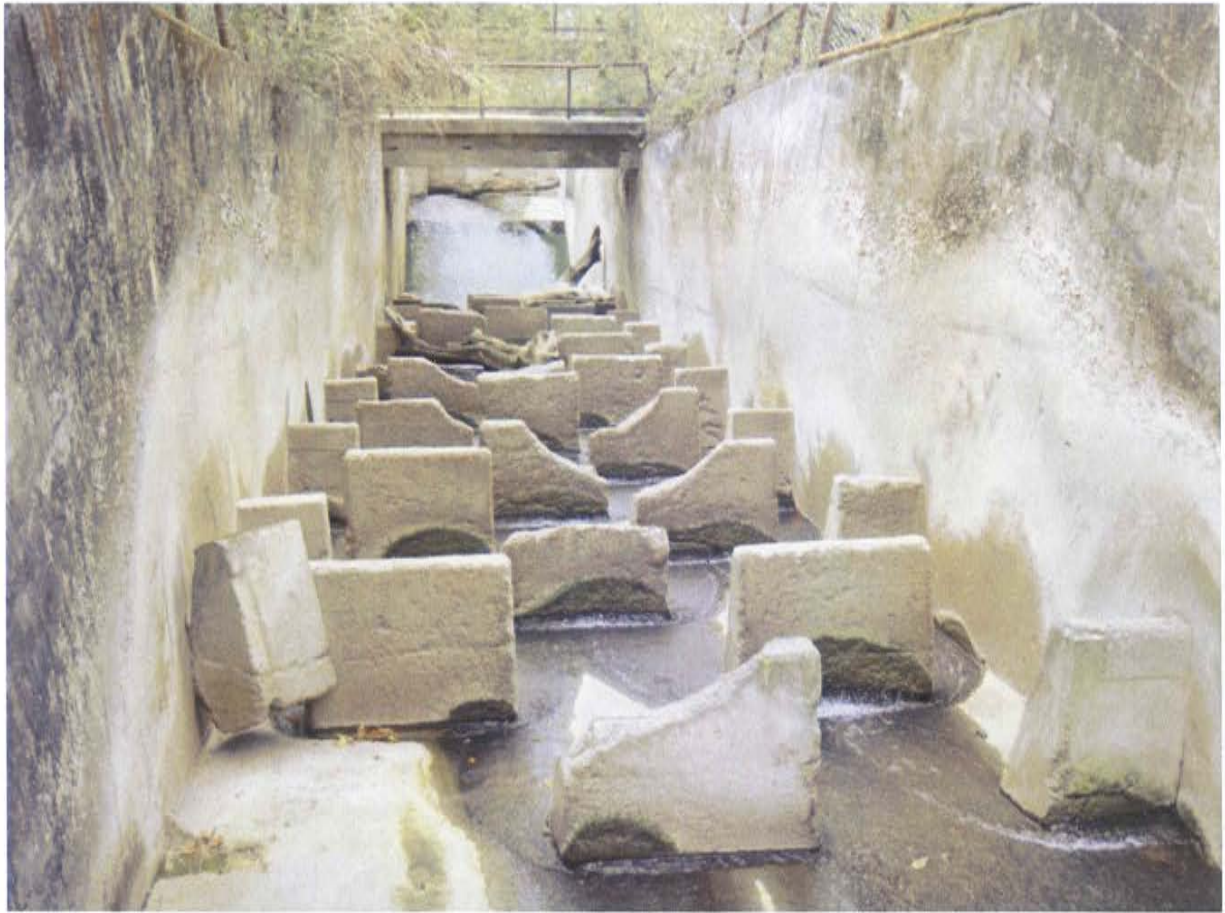
有部份漂流木停留及齒塊損壞，將於引水隧道出口聯絡道路修復工程中辦理修復，如附圖九，另道路边坡崩塌損壞部份將一併修復，如附圖十、十一。

附圖九 引水隧道出口洩槽漂流木停留及齒塊損壞情形

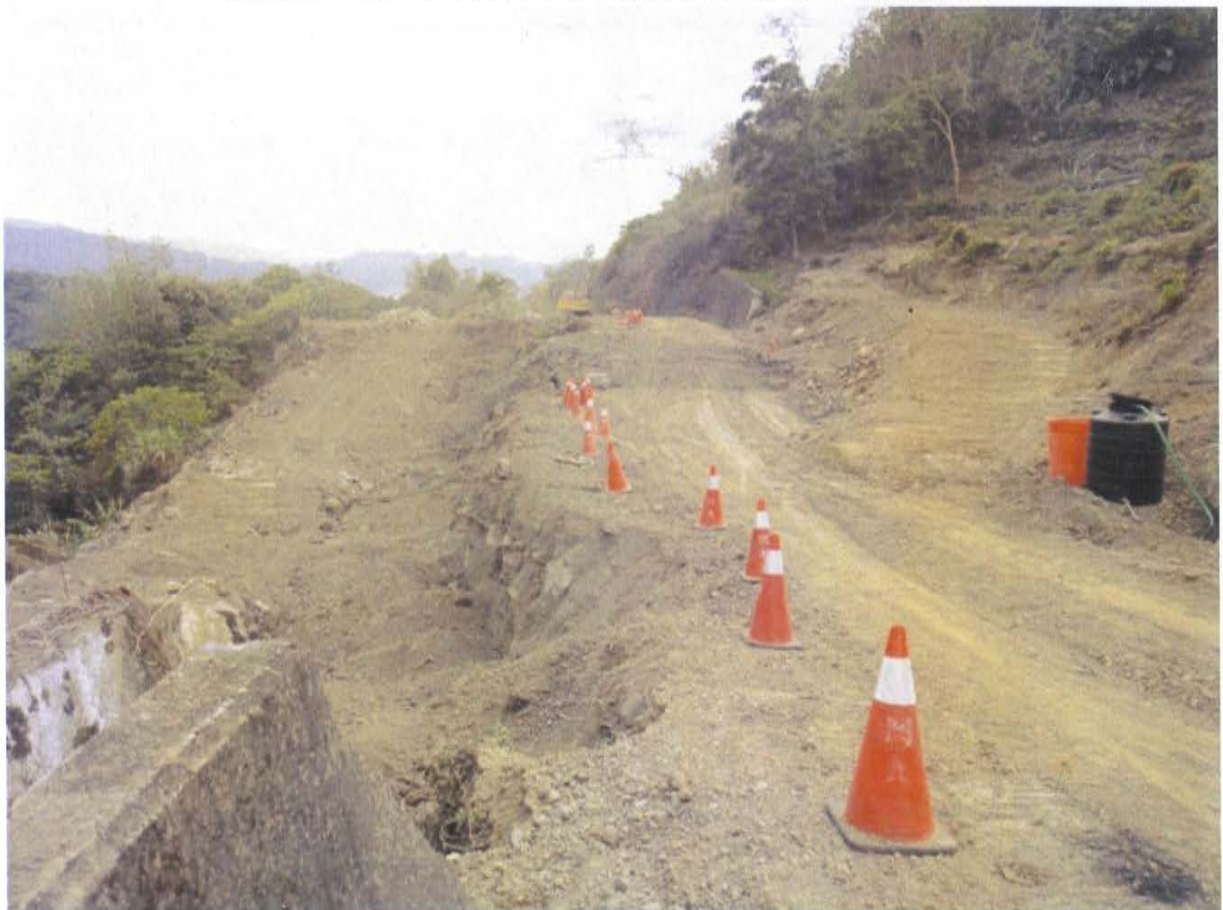
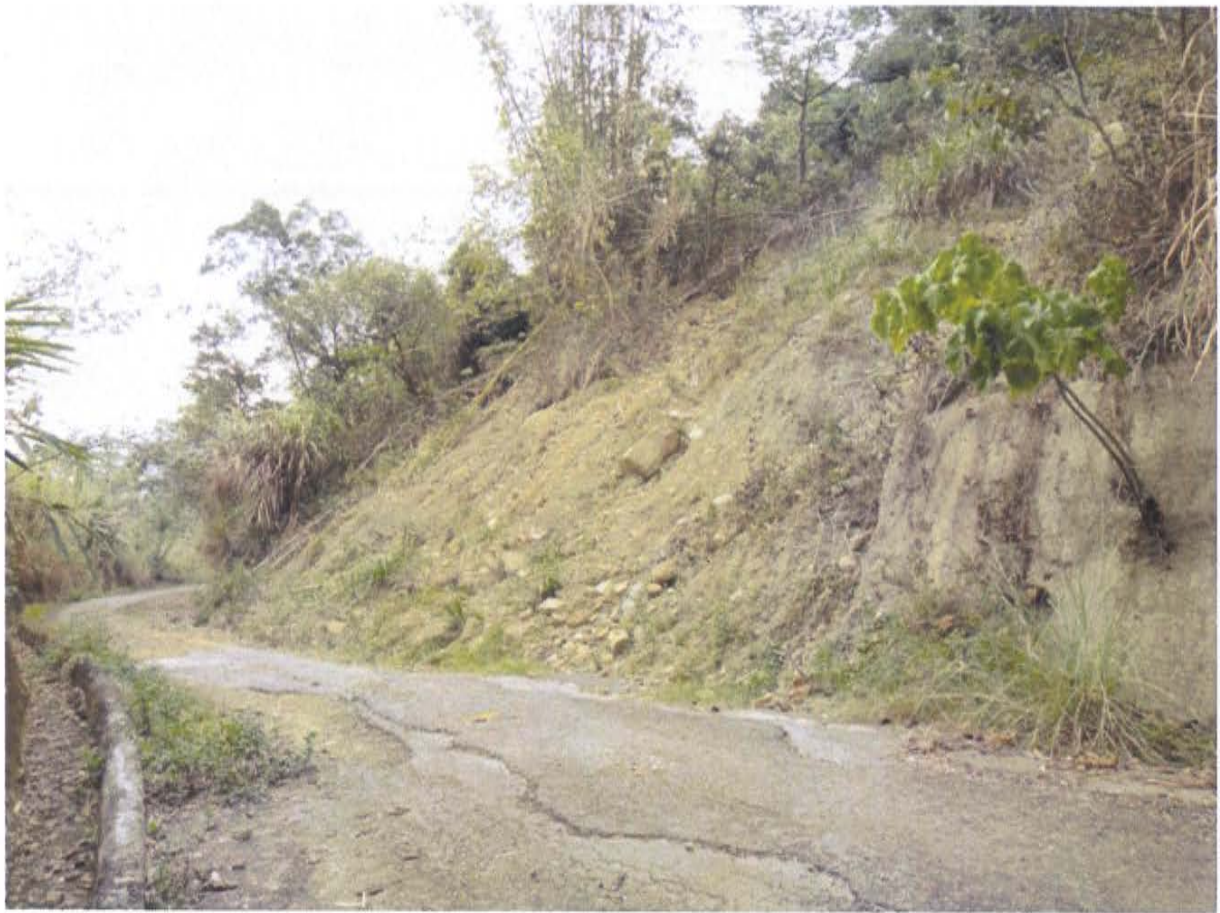
附圖十 引水隧道出口聯外道路崩塌處辦理修復中

附圖十一 引水隧道出口聯外道路崩塌處將辦理修復

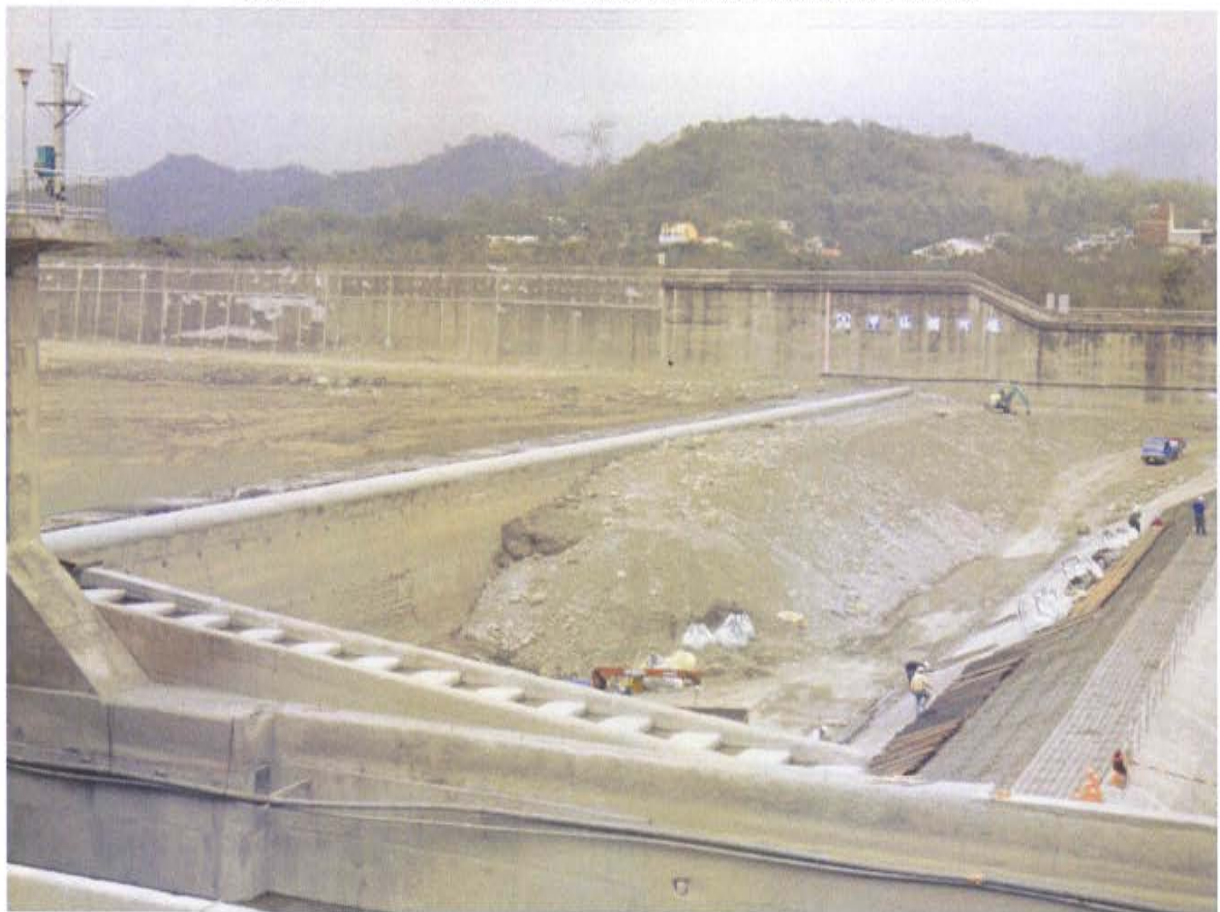
落水池尾檻磨損部份正辦理修復中，如附圖十二。

附圖十二 落水池尾檻磨損部分修復中

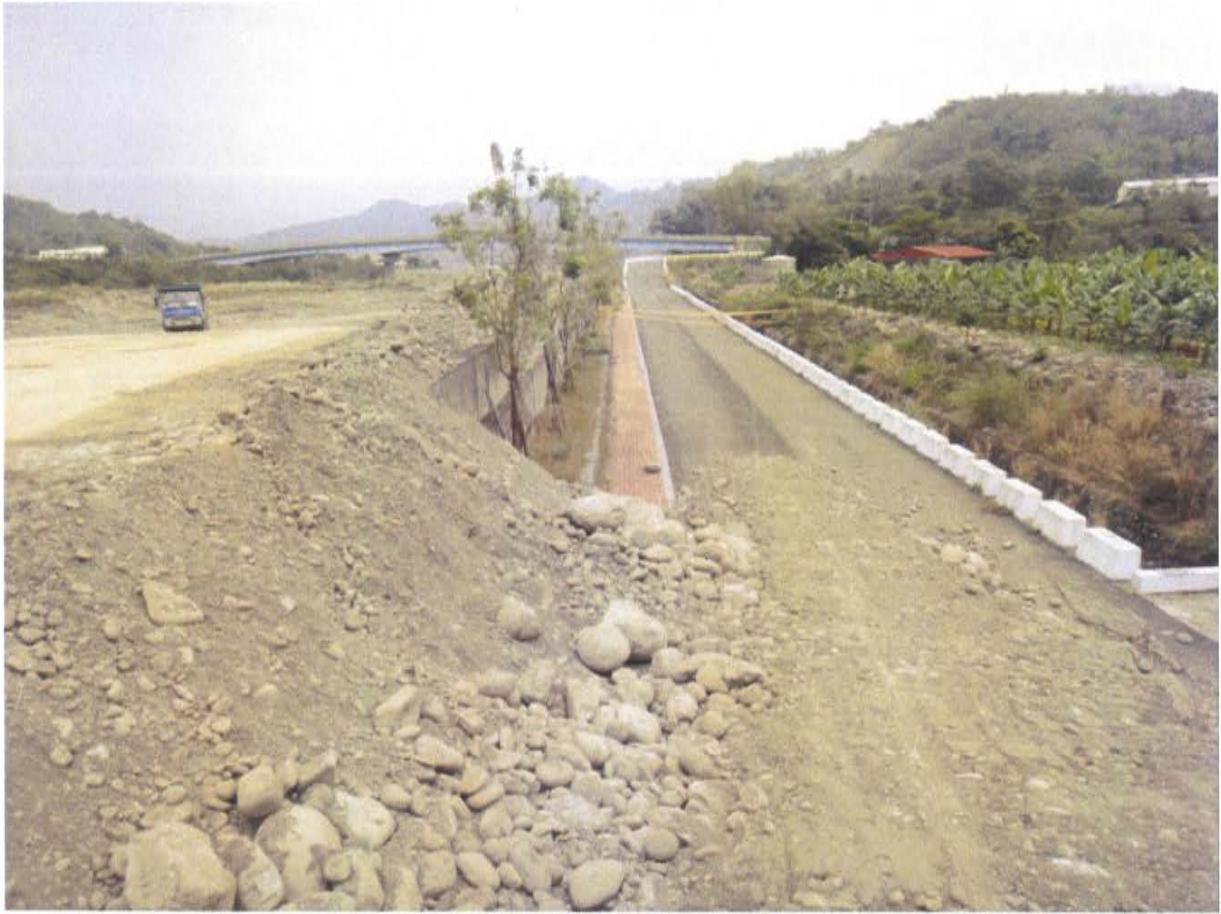
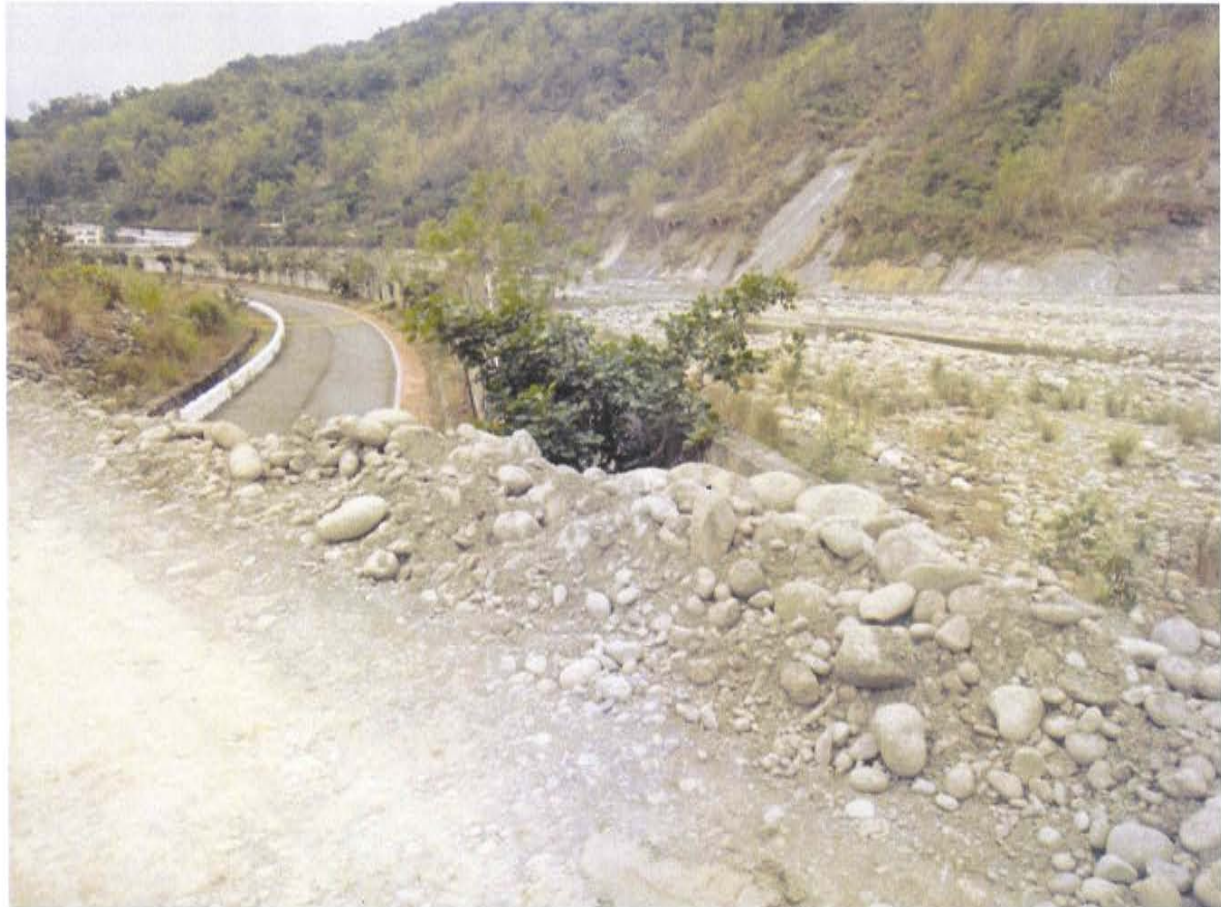
左岸堤防約0K+250附近土河局辦理疏濬越堤便道鋪設中，如附圖十三、十四。

附圖十三 七河局辦理疏浚越堤便道鋪設（經本局同意）

附圖十四 七河局辦理疏浚越堤便道鋪設（經本局同意）

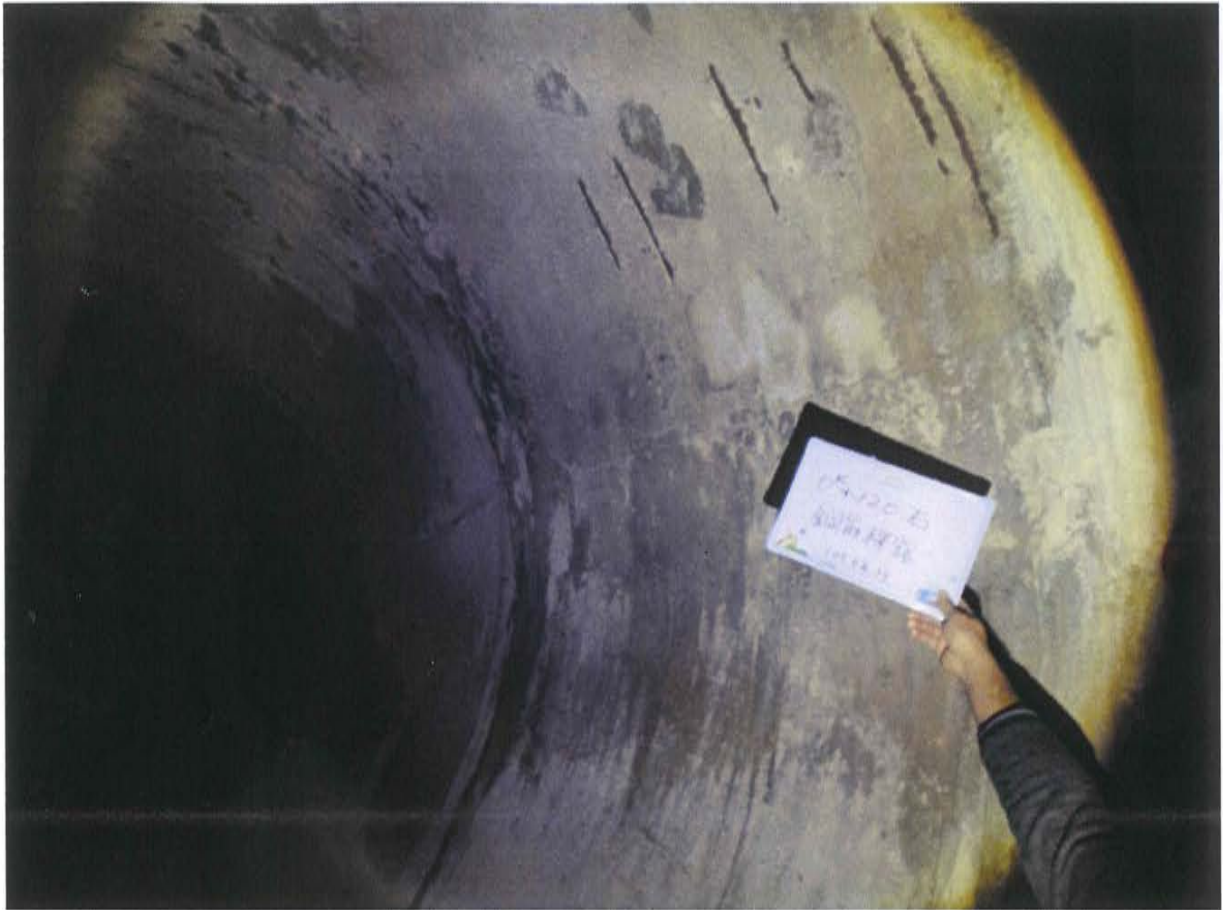
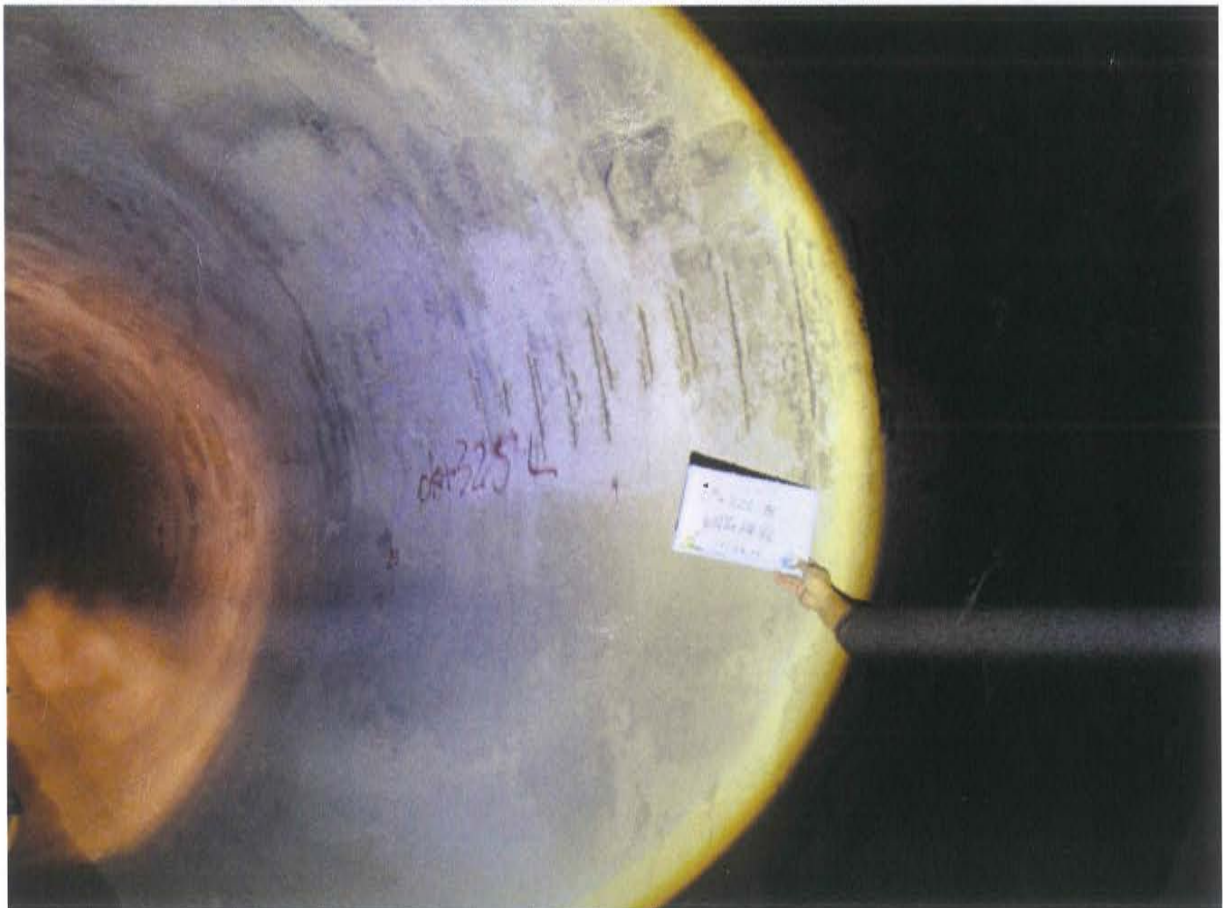
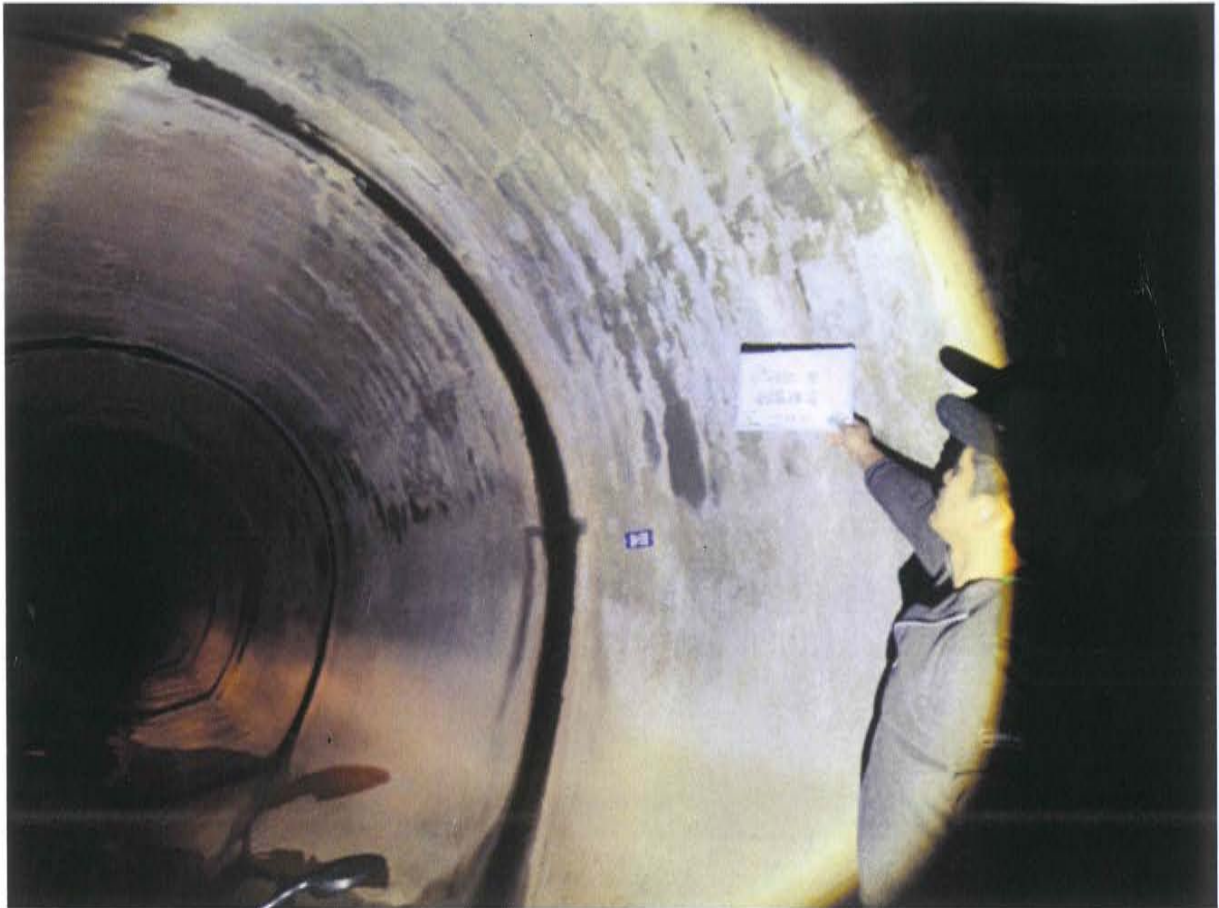
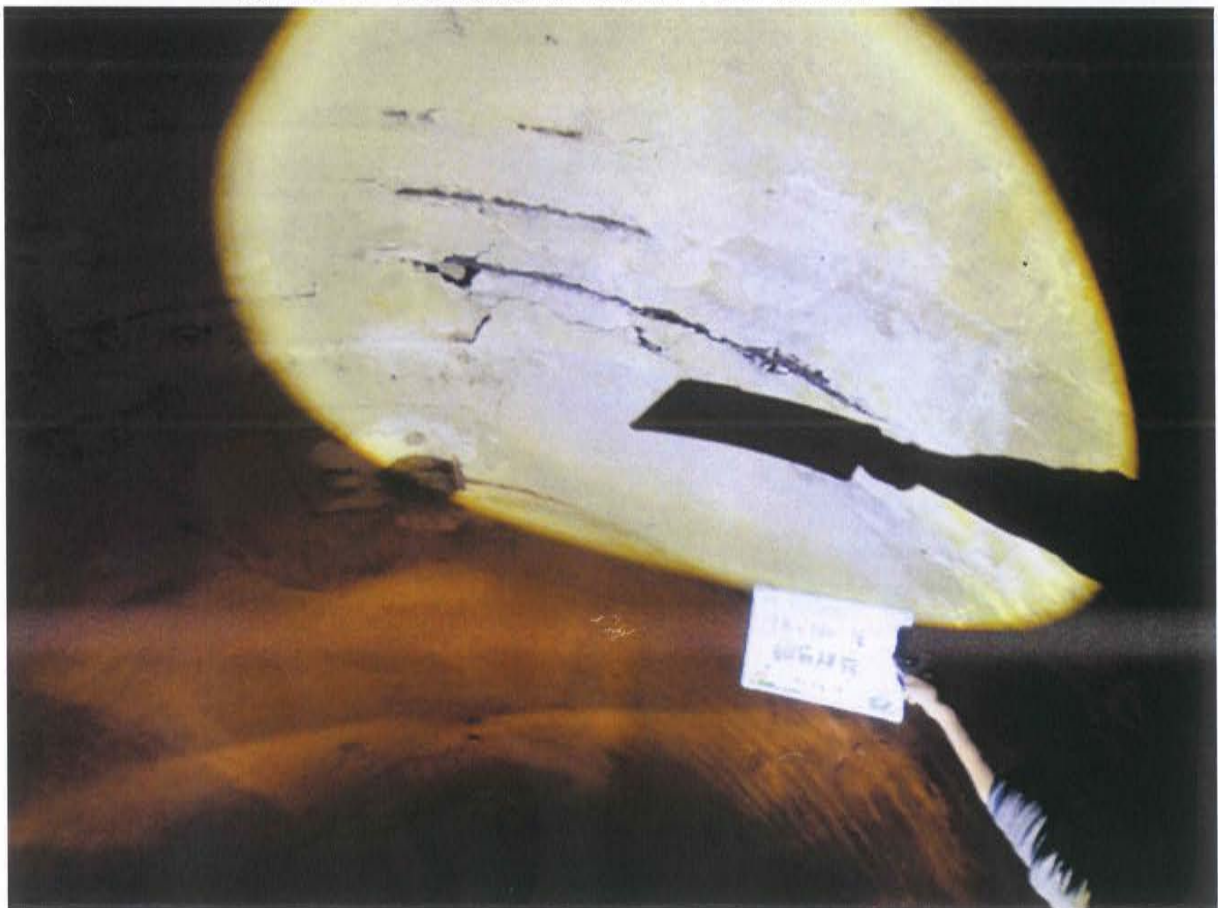
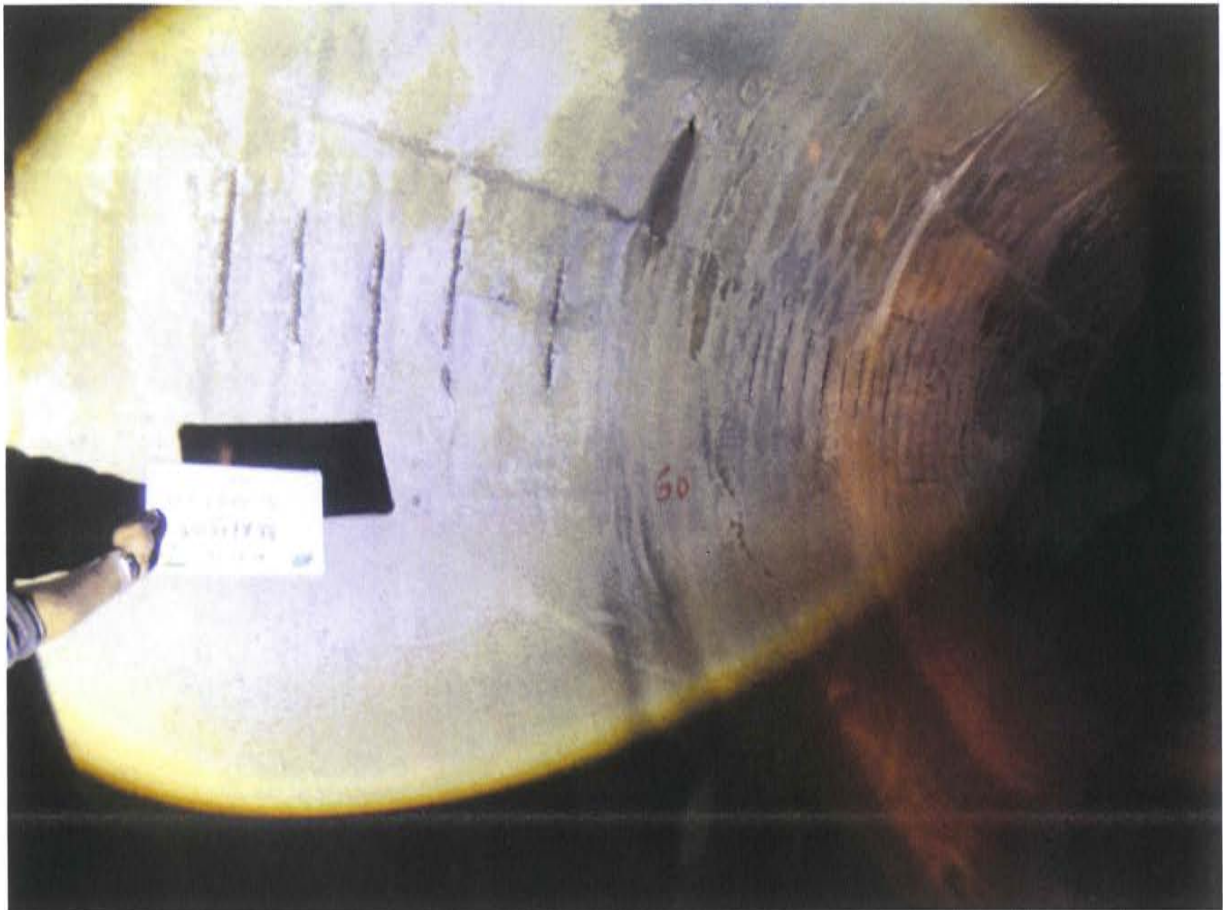
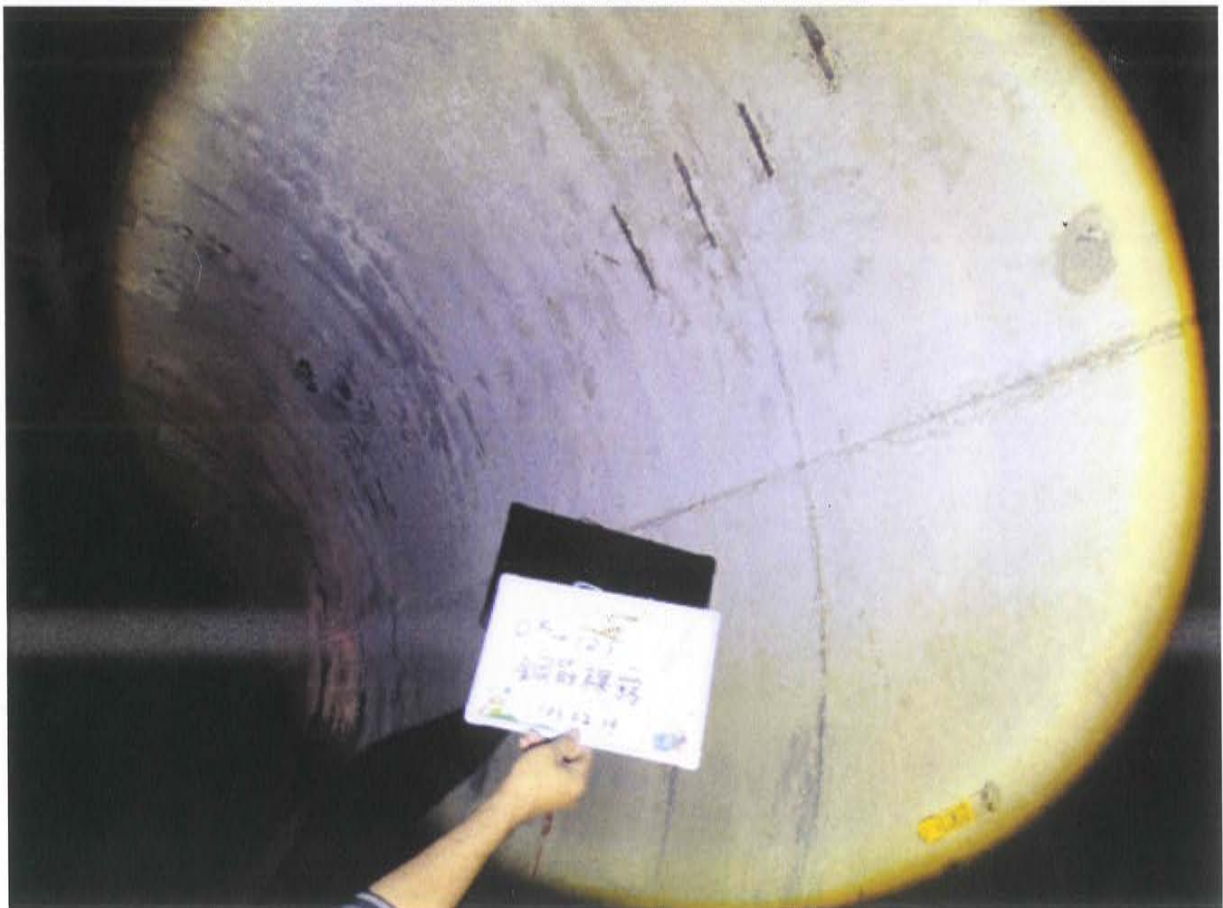
0+120, 125, 325, 550, 660 及 1+580 鋼筋裸露

附圖十五 隧道襯砌鋼筋保護層不足鋼筋裸露 0k+120

附圖十六 隧道襯砌鋼筋保護層不足鋼筋裸露 0k+325

附圖十七 隧道襯砌鋼筋保護層不足鋼筋裸露 0k+550

附圖十八 隧道襯砌鋼筋保護層不足鋼筋裸露 1k+580

附圖十九 隧道襯砌鋼筋保護層不足鋼筋裸露 0k+660

附圖二十 隧道襯砌鋼筋保護層不足鋼筋裸露 0k+125
