# 103年蓄水庫水壩安全檢查表(甲仙堰)-定期(年度 汛期前)檢查

攔河堰名稱 甲仙攔河堰，檢查日期 103年 2月 18日至103年2月20日，檢查時河川水位高程約 244.94 公尺(溢流堰面修復中，水位值為參考值)

# 103年蓄水庫水壩安全檢查表(甲仙壩)-定期(年度 汛期前)檢查

攔河堰名稱 甲仙攔河堰，檢查日期 103 年 12 月 30 日至 103 年 12 月 31 日，檢查時河川水位高程約 246.02 公尺

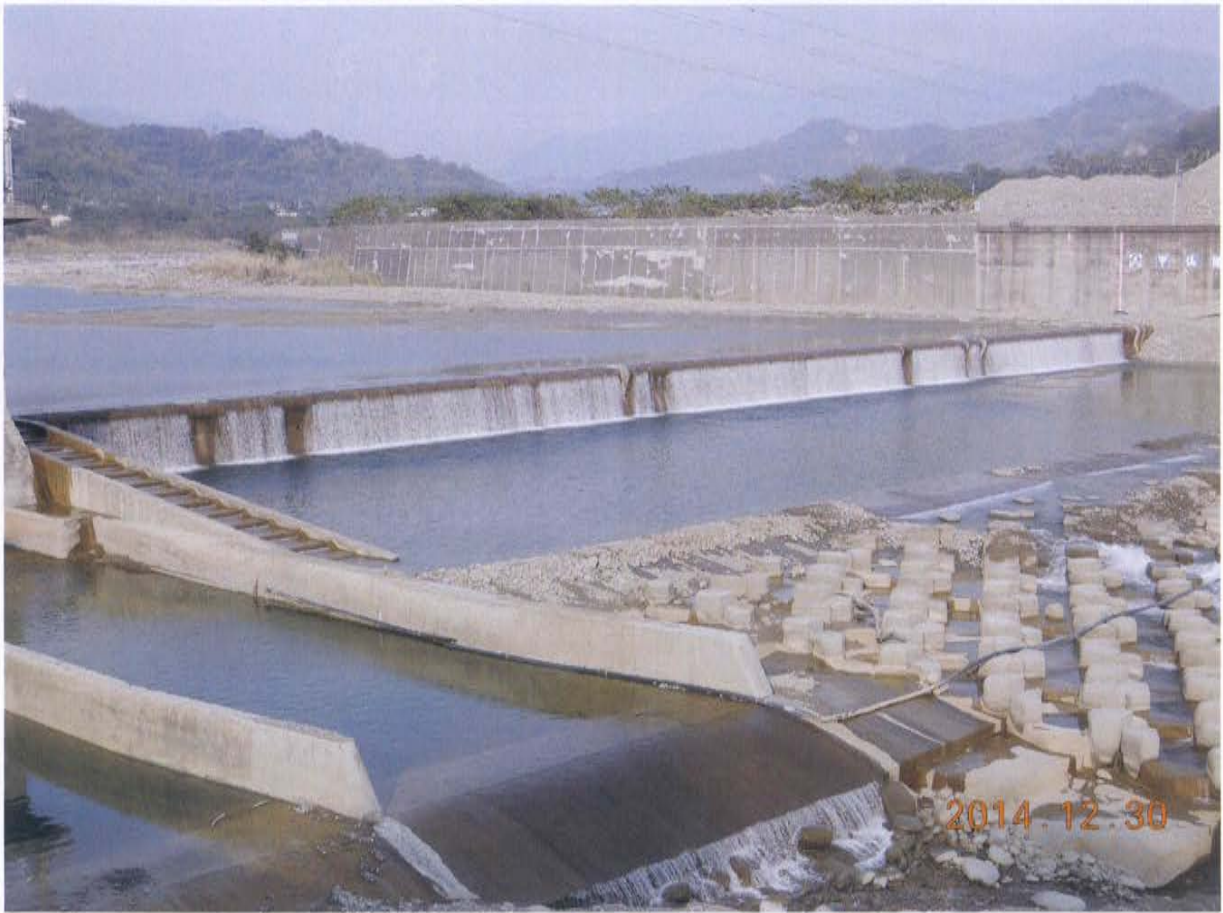
圖一：溢流堰基礎及堰體混凝土現況均良好

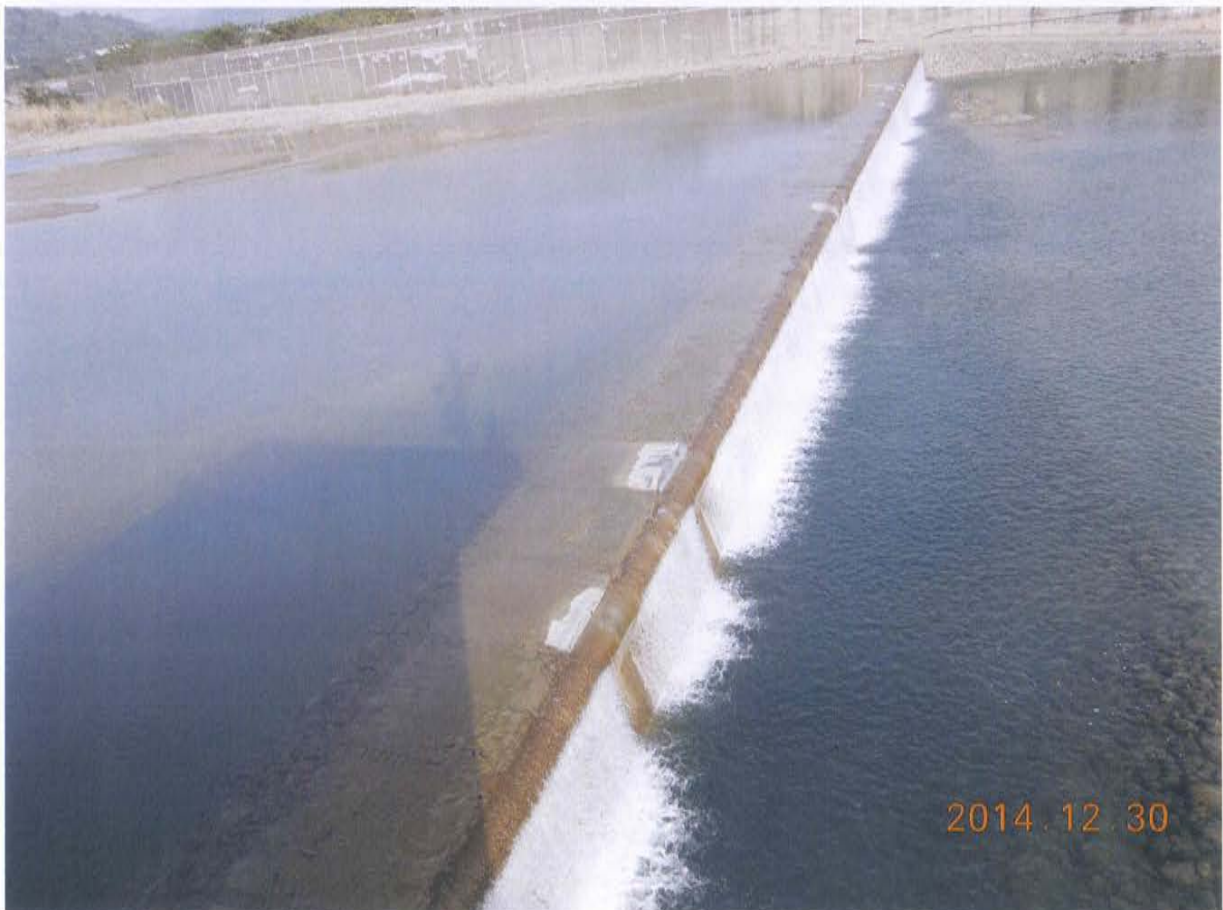
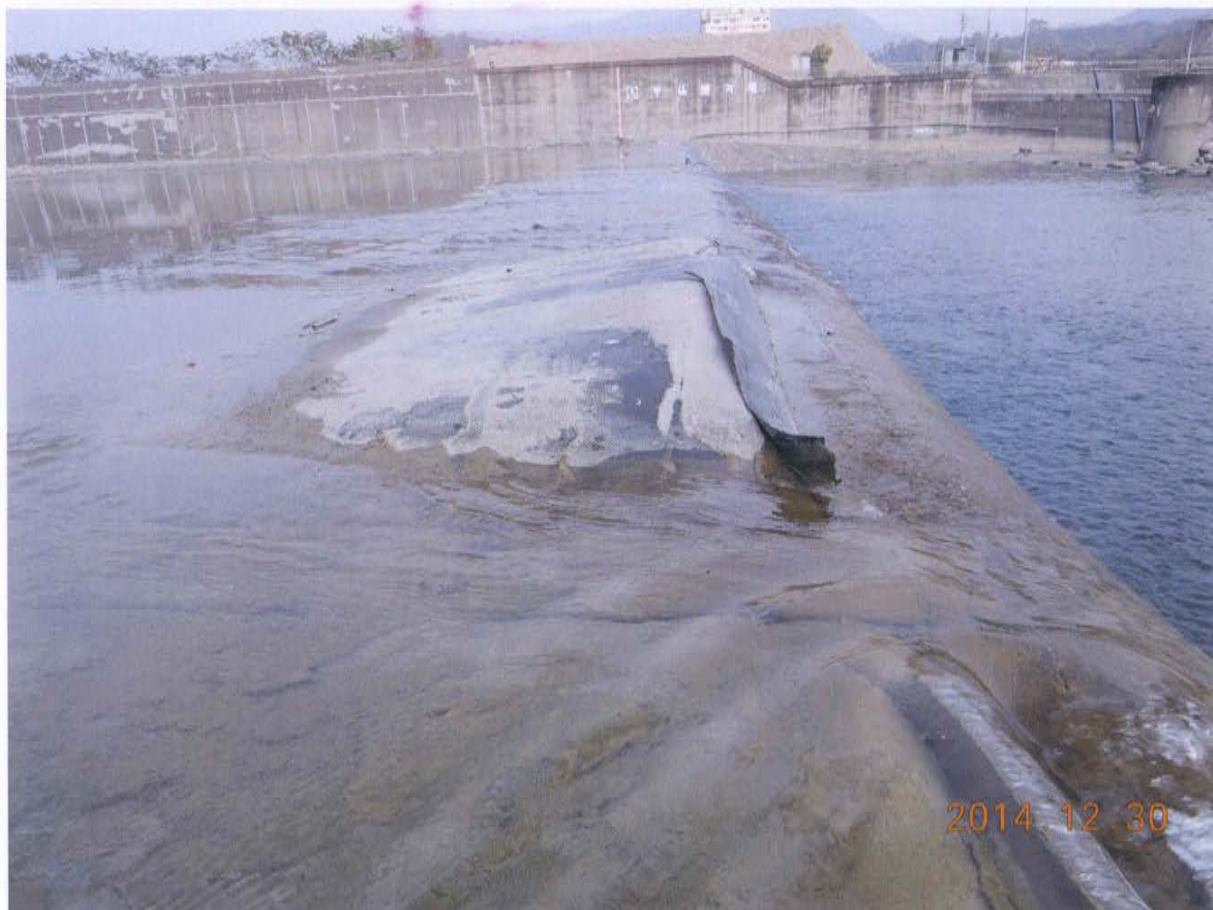
增加覆蓋保護三橡皮部分因內部淤砂而隆起，擬於下游端開口，讓淤砂流出。如圖二、三。

圖二：堰頂現況良好，惟增加覆蓋之橡皮有部分因內部淤砂而隆起

圖三: 覆蓋之橡皮因內部淤砂而隆起之情形，擬於下游端開口，讓淤砂流出

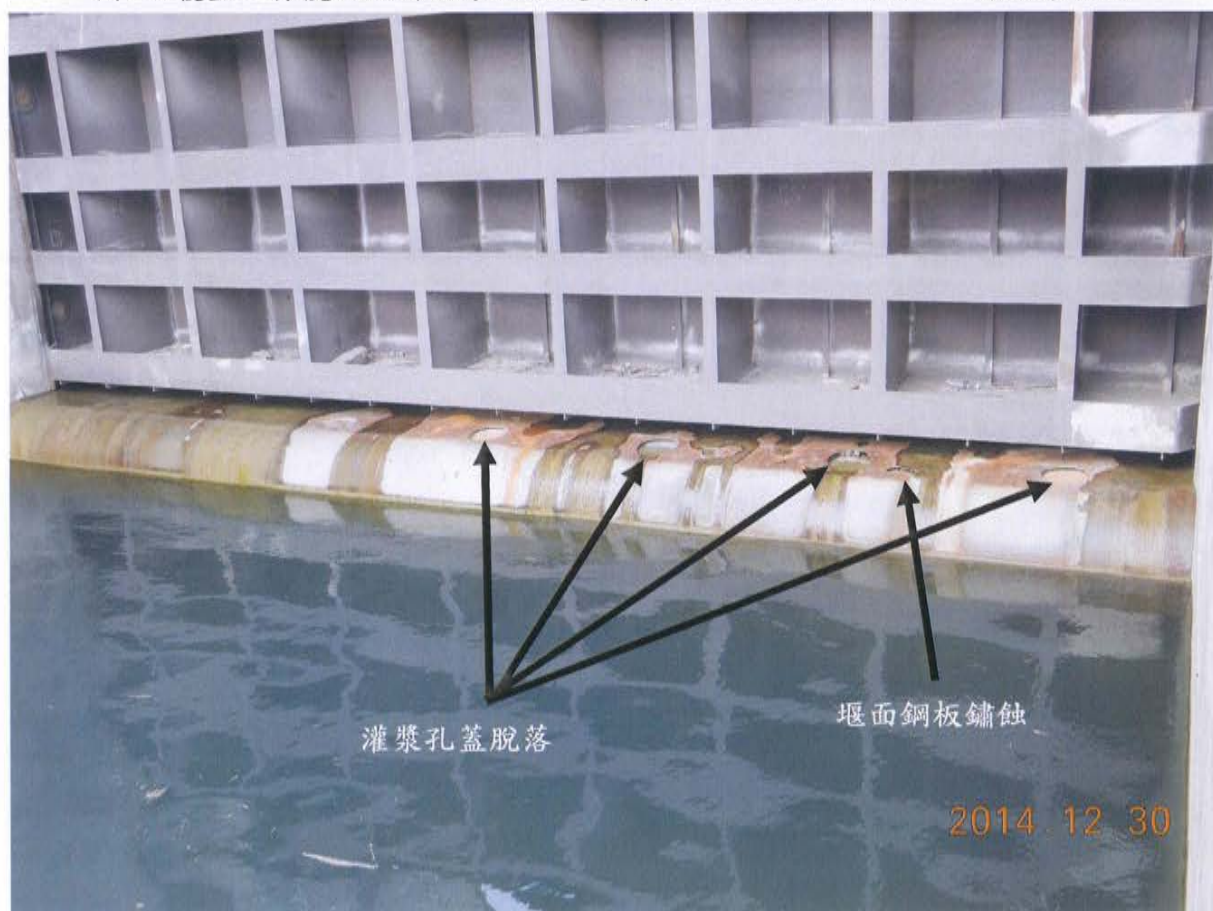
#1灌漿孔蓋脫落，#2及#3堰面鋼板磨蝕滲水現象正辦理設計修復中

灌漿孔蓋脫落

堰面鋼板鏽蝕

圖四: #1 排砂道堰面鋼板灌漿孔蓋脫落及磨蝕

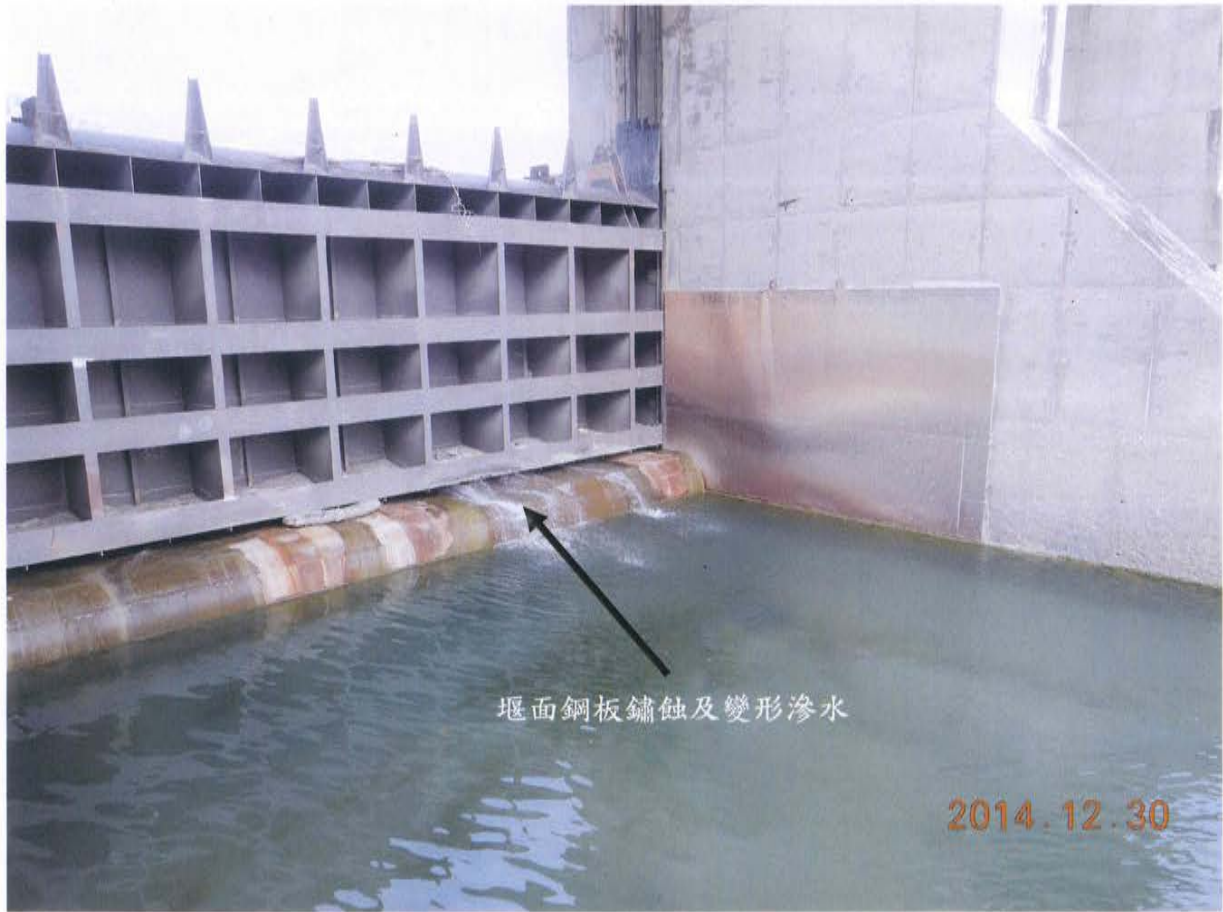
6. 閘門之水密性：良好    漏水待改善  
其它 PB2、PB3 閘門全閉時有少量漏水，係堰面鋼板磨蝕

圖五:#2 排砂道堰面鋼板變形磨蝕及滲水情形

1. 排砂道擋水閘門 PB2、PB3 堰面鋼板磨損, 待改善。
2. 引水隧道部份施工縫白華滲水, 應注意。
3. 出口淺槽井3靜水池兩側圍籬及部份噴漿面損壞, 待改善。

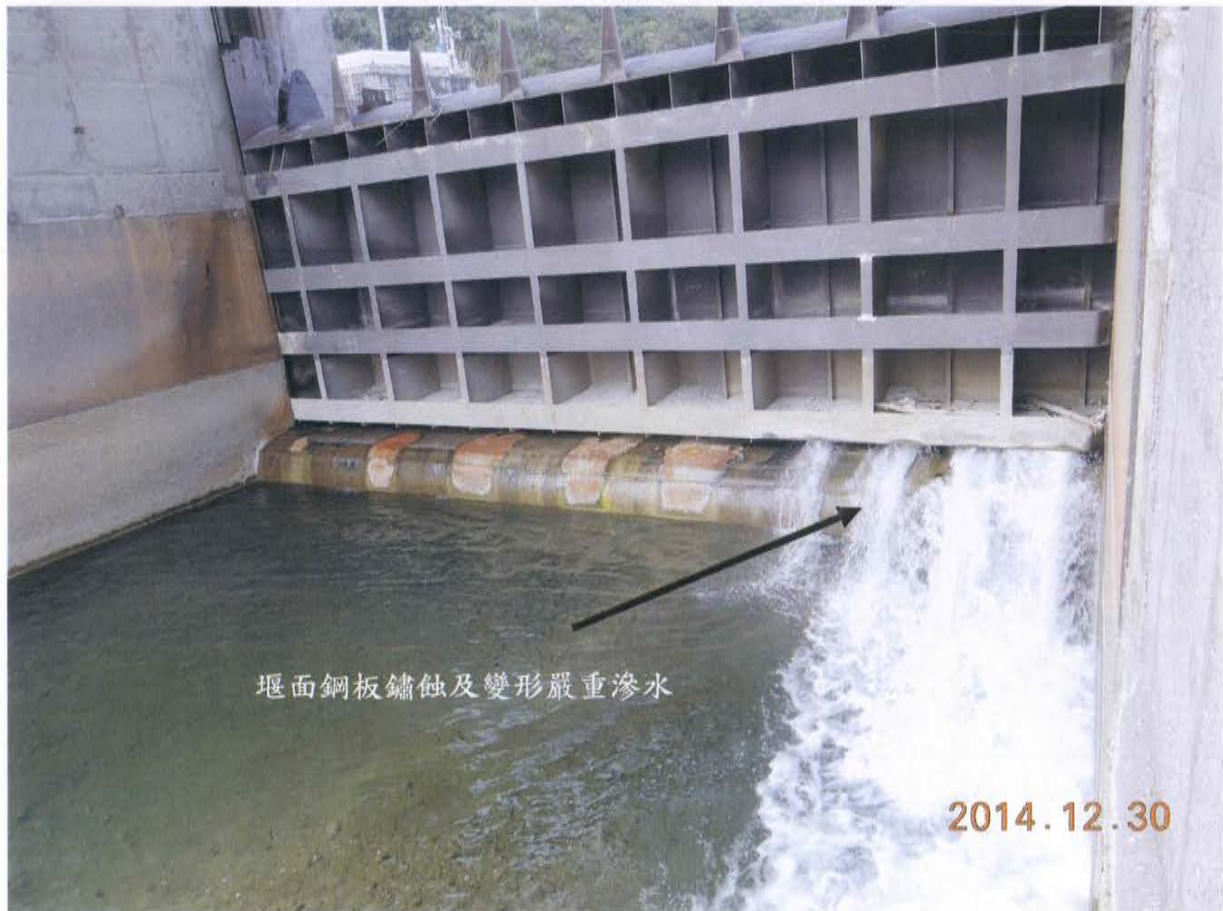
圖六:#3 排砂道堰面鋼板變形磨蝕及嚴重滲水情形

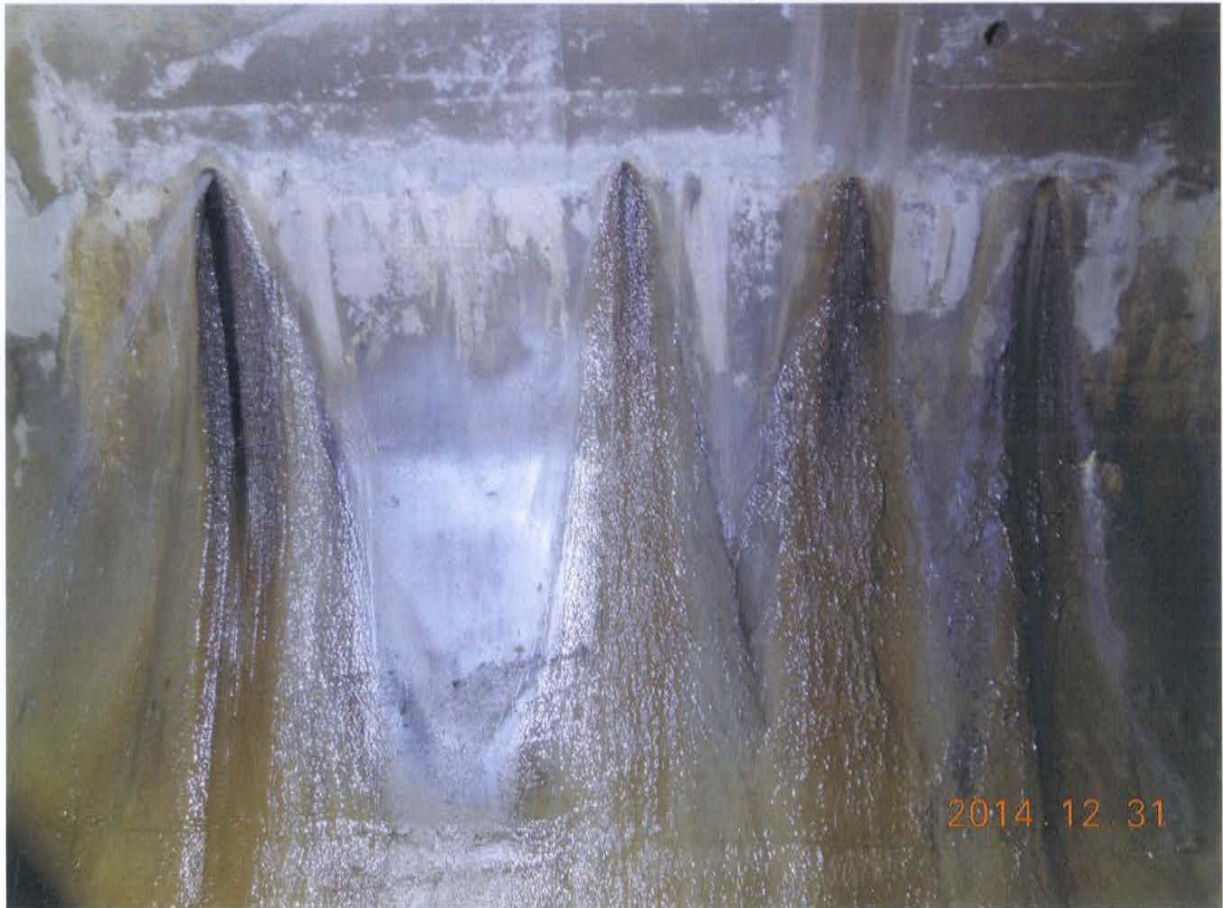
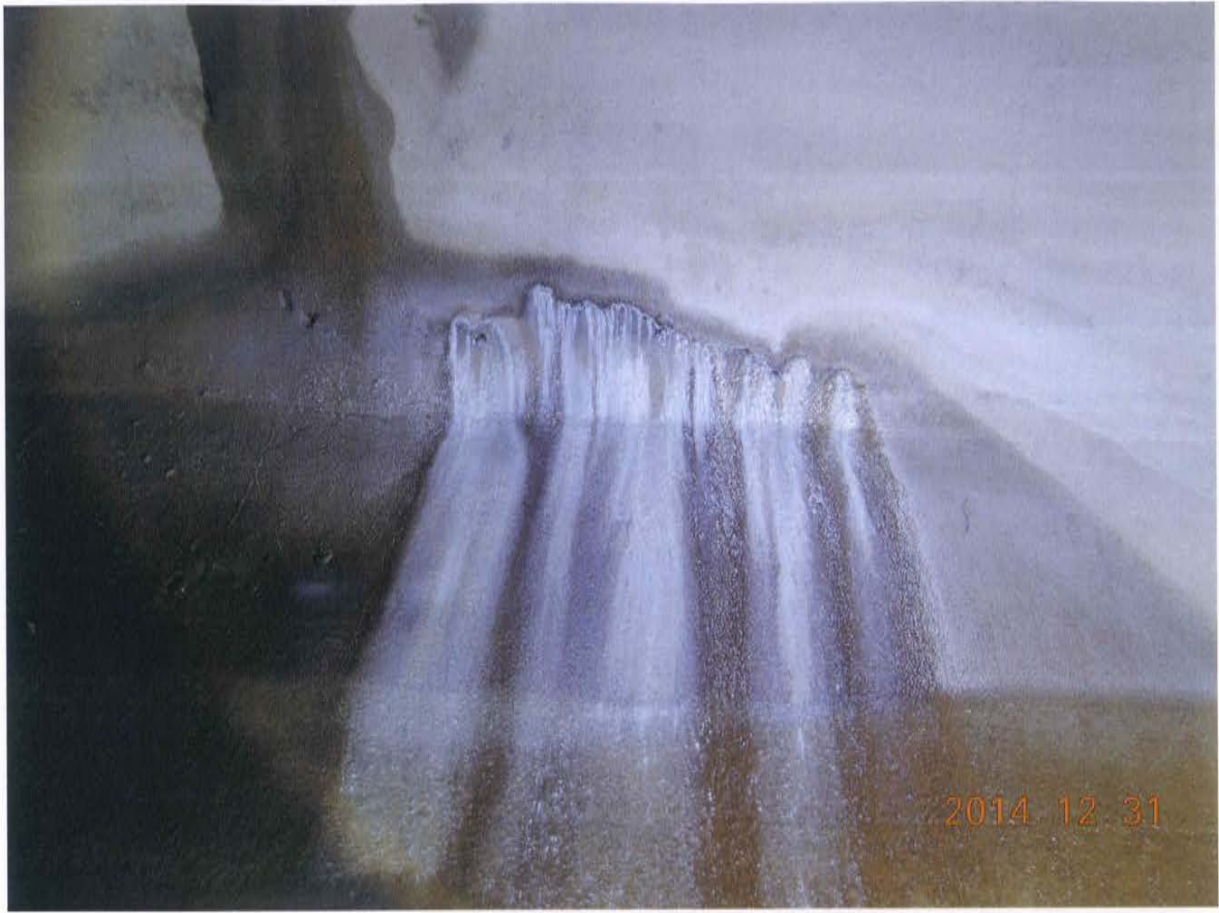
圖十八:隧道襯砌施工縫滲水(0k+118)

圖十九:隧道襯砌施工縫滲水(0k+583)

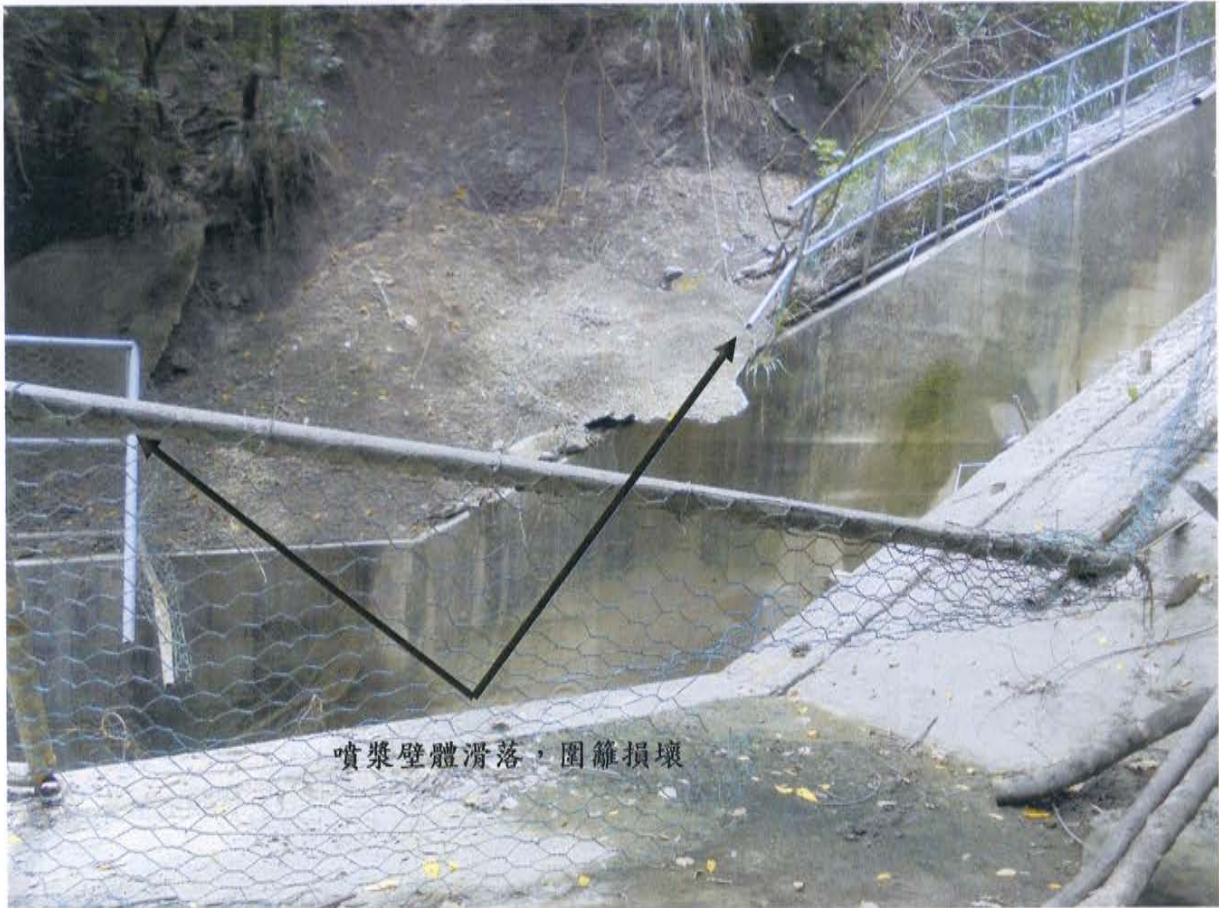
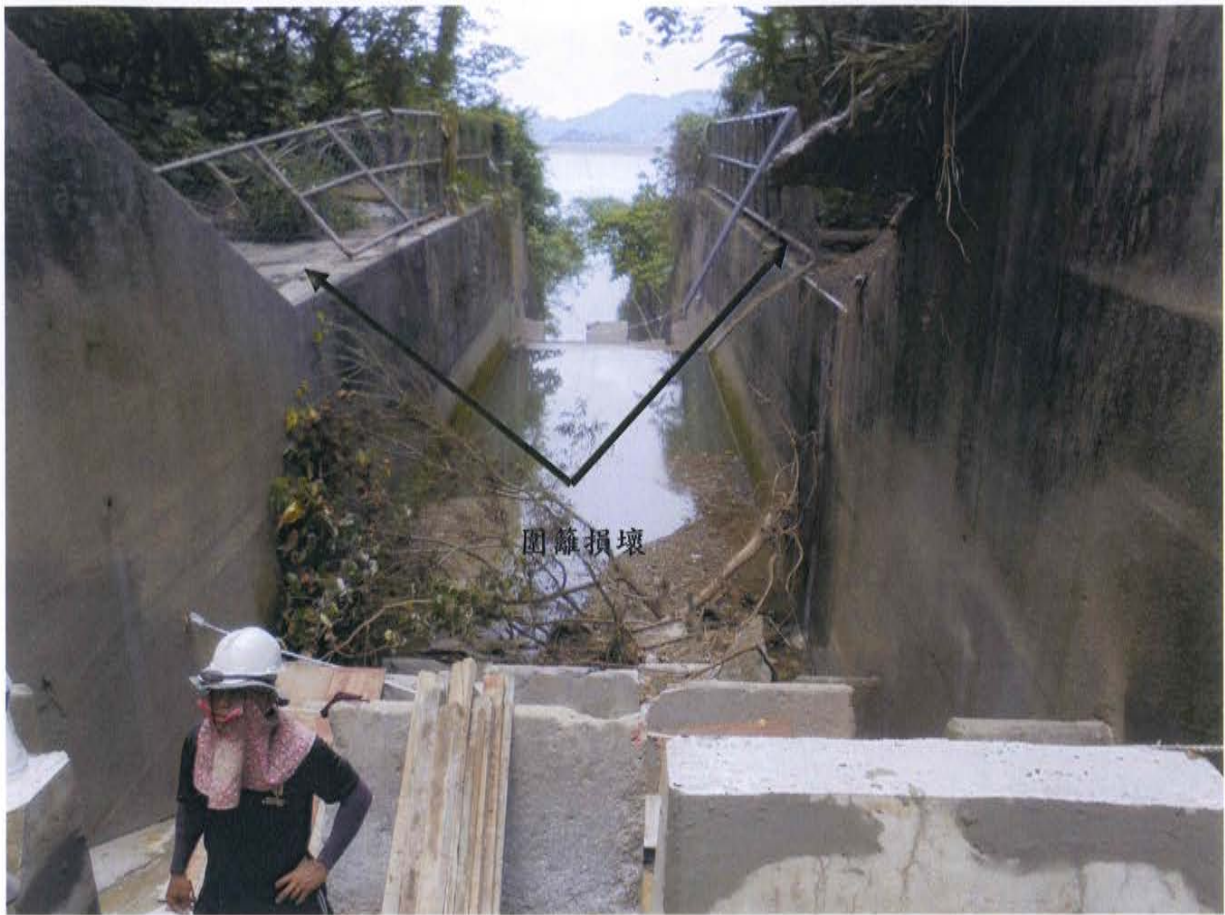
#3靜水池右側噴漿

5. 其它與本項相關之重要事項補充記述：  
壁體滑落約10x15m，洩槽兩側圍籬損壞各約20公尺長，預計101年辦理修復，目前不景引水操作。如圖十八,十九

圖二十:引水隧道出口洩槽3號靜水池右側噴漿壁體滑落，造成圍籬損壞左右各約20公尺

圖二十一:引水隧道出口洩槽3號靜水池右側噴漿壁體滑落，造成圍籬損壞左右各約20公尺

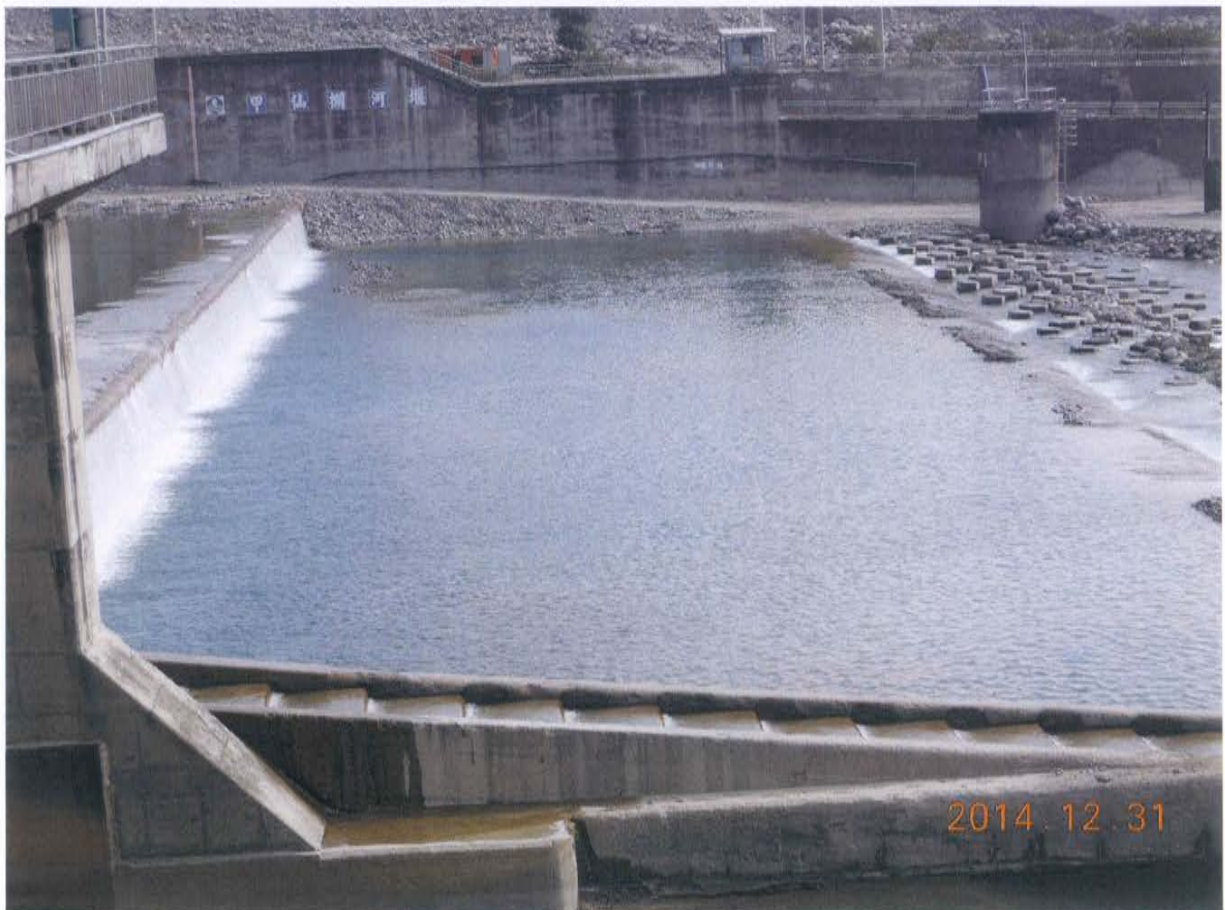
局部淤積 如圖二十

圖二十二:落水池完整，局部淤積：尾檻與岩磐交接處完整
