貳、檢查內容（各項檢查如發現問題，請就現地情況拍照並彙整為附件加以扼要說明）

一、結構物安全檢查

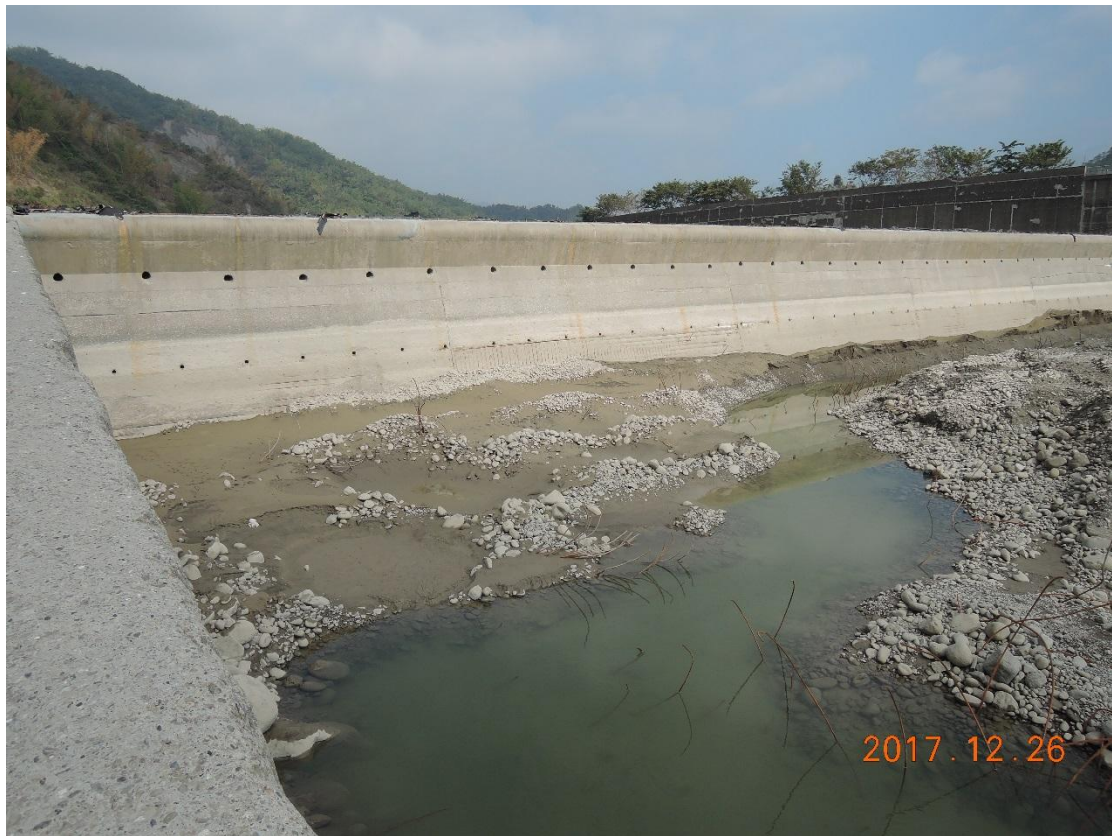
☒鋼筋裸露 ☐蜂窩 ☐其它 如圖 1.1.1，堰體下方有局部鋼筋裸露情形，預計明年初清除落水池淤積土石，研討辦理修復等事宜，預計明年底前完成。

圖 1.1.1：溢流堰堰體下方有局部鋼筋裸露情形

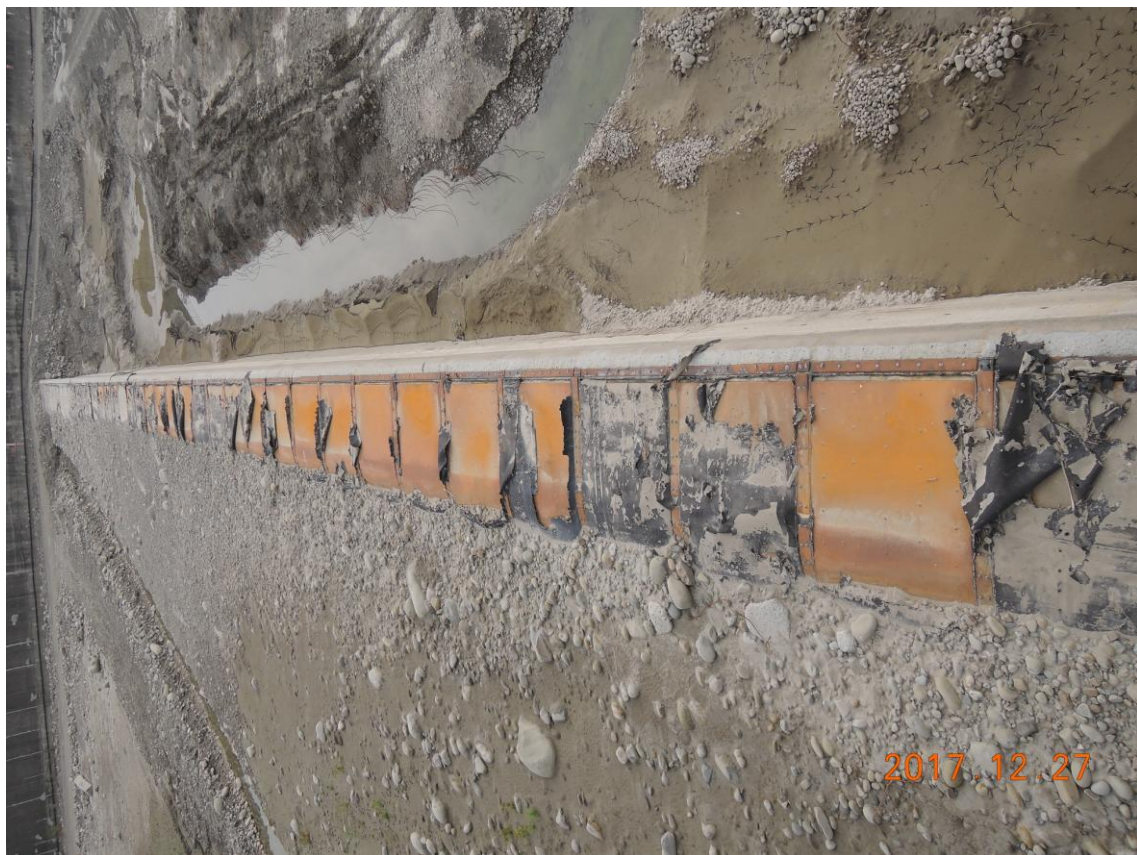
☒其它 如圖 1.1.2，鋼板橡膠墊破損嚴重，惟堰頂主體結構混凝土狀況良好；如圖 1.1.3，堰頂尾端混凝土局部磨損，預計明年與堰頂橡皮墊一併辦理修復，已在設計中。

圖 1.1.2：溢流堰堰頂現況鋼板橡膠墊破損嚴重損

1. 溢流堰堰體混凝土現況鋼筋裸露，堰頂現況鋼板橡膠墊破損嚴重。溢流堰頂尾端及溢流堰落水池尾檻、排砂道導流牆及尾檻等處的混凝土局部磨損，待修復改善，目前辦理設計當中。
2. 編號 A 聯外道路 0K+010~0K+130 上下邊坡滑動崩塌，尚待修復改善，目前辦理施工修繕當中。
3. 堰下游深槽持續刷深，擬設置固床工等設施，減緩刷深進程，以保防洪牆基礎安全，以免損壞堰區設施，及 B 線道路安全，目前正委託顧問公司研擬改善方案及修繕工程的規劃設計當中。

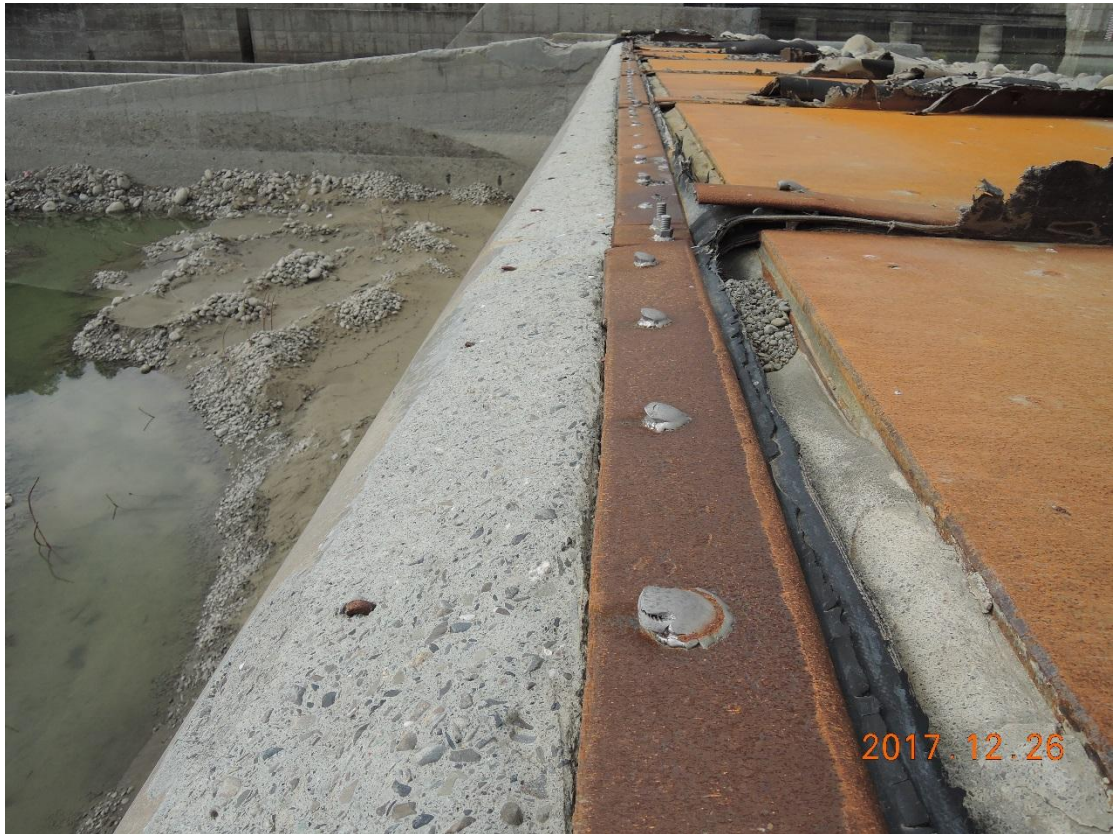
圖 1.1.3：溢流堰尾端混凝土局部磨損

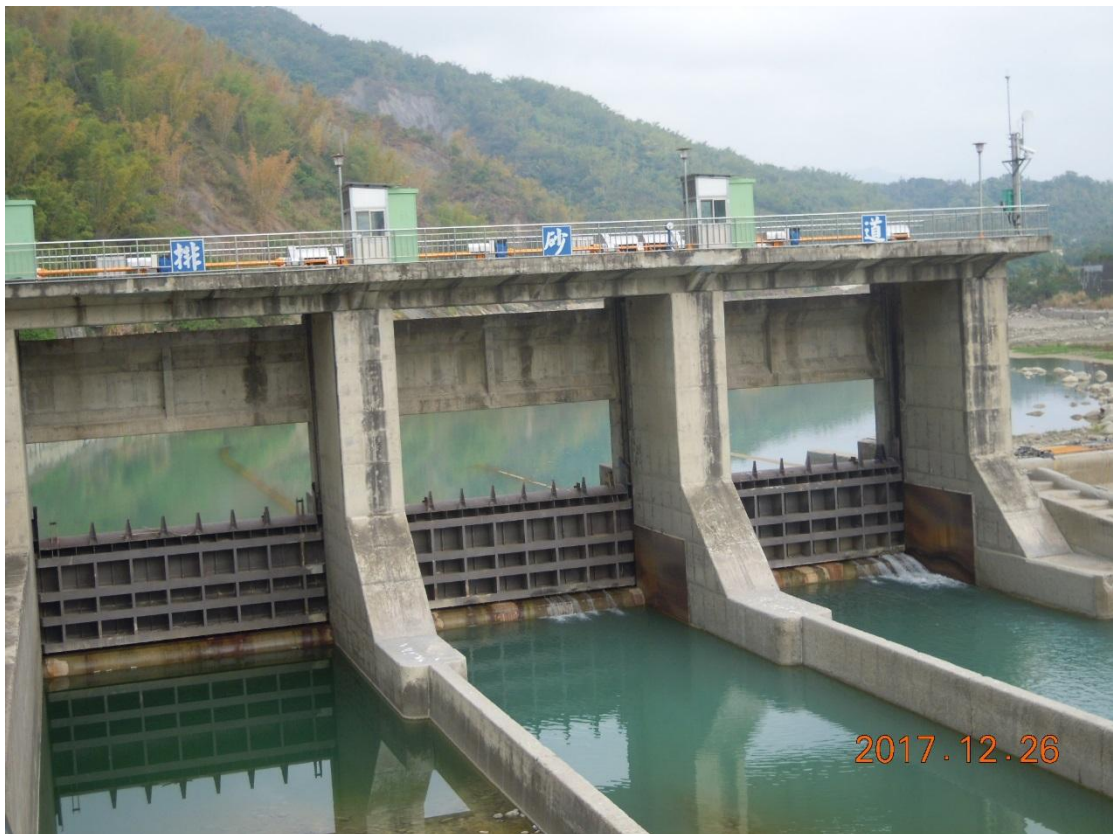
☒其它 如圖 1.2.1，#2 及#3 排砂閘門與堰面鋼板交接處有局部滲水之情形。

6. 閘閥之水密性：☒良好 ☐漏水待改善 (PB2 和 PB3 全關時底部輕微滲漏，但不影響引水作業和防洪操作。)

圖 1.2.1：#2 及#3 排砂閘門與堰面鋼板交接處有局部滲水之情形

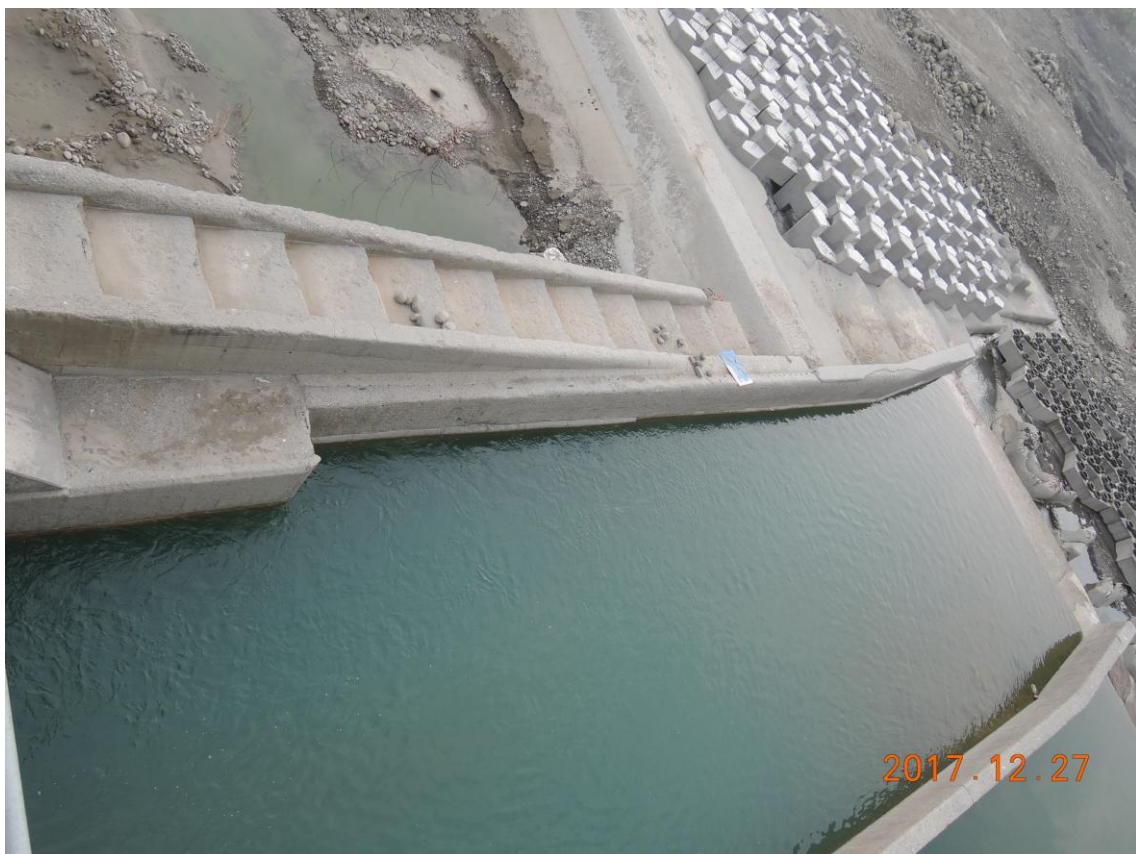
2.導流牆：☐完整 ☒磨耗 ☐鋼筋裸露及鏽蝕 ☐其它 如圖 1.2.2，#3

圖 1.2.2：#3 導流牆磨損較嚴重

導流牆磨損較嚴重，擬俟引水情況允許下進行修復。

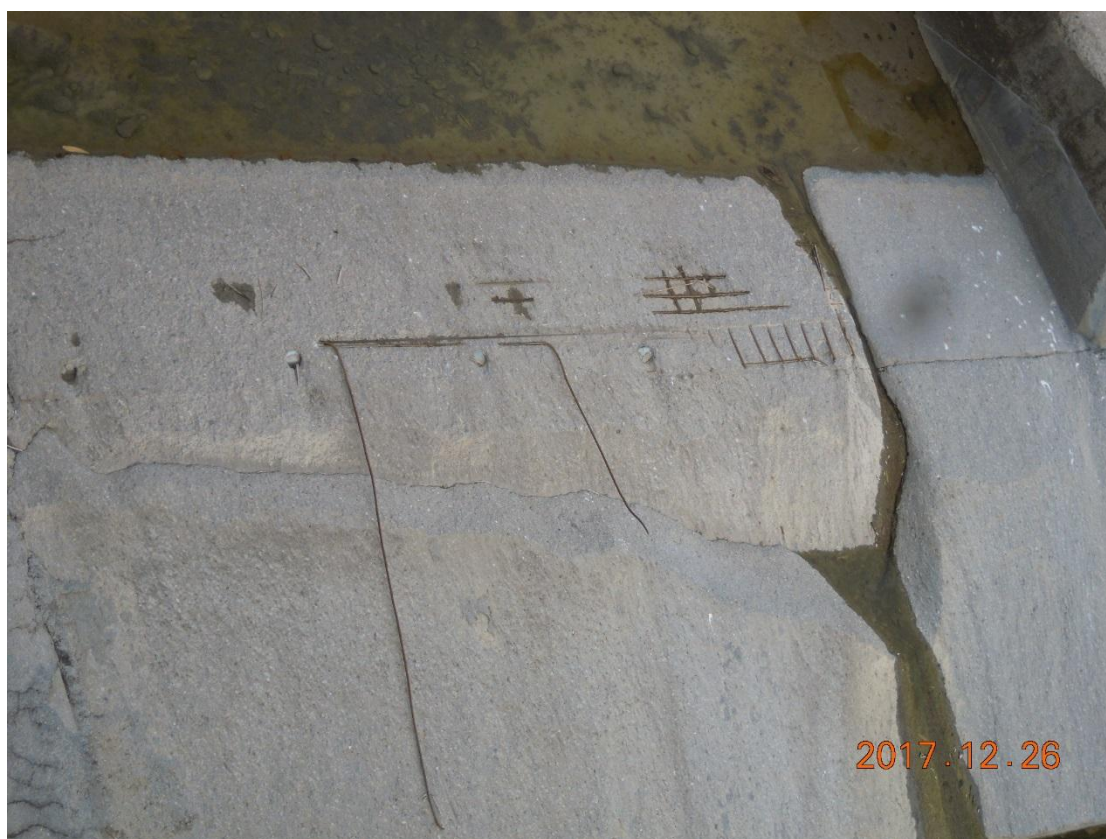
5.尾檻：☐完整 ☒磨耗 ☐鋼筋裸露及鏽蝕 ☐其它 如圖 1.2.3，#1

排砂道尾檻磨耗

圖 1.2.3：#1 排砂道尾檻磨耗

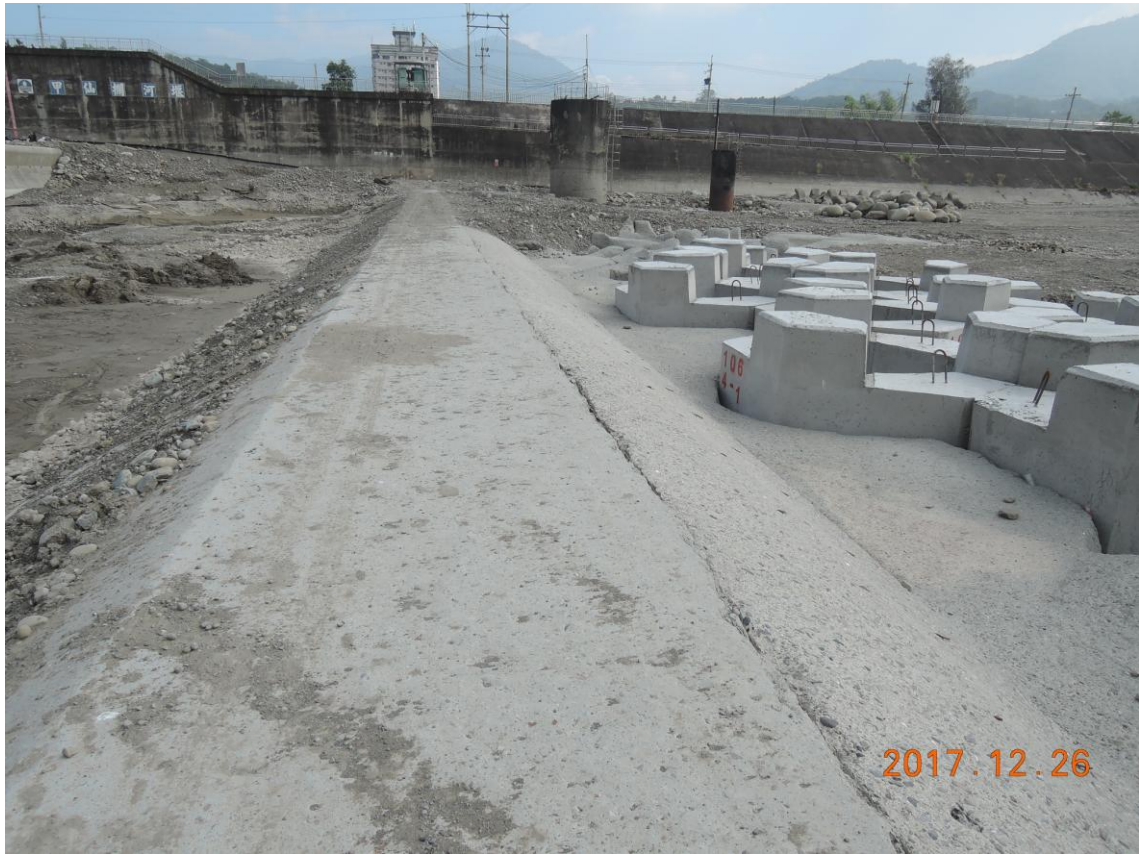
1. 落水池及尾檻：☐完整 ☒大量淤積 ☐表面剝落或磨損 ☒鋼筋裸露及鏽蝕  
☐裂縫 ☐凹陷或移動 ☐伸縮縫擴張及錯動 ☐滲漏水  
☐白華 ☐蜂窩 ☐其它 如圖 3.1，落水池淤積及尾檻磨損

圖 3.1：落水池淤積及尾檻磨損

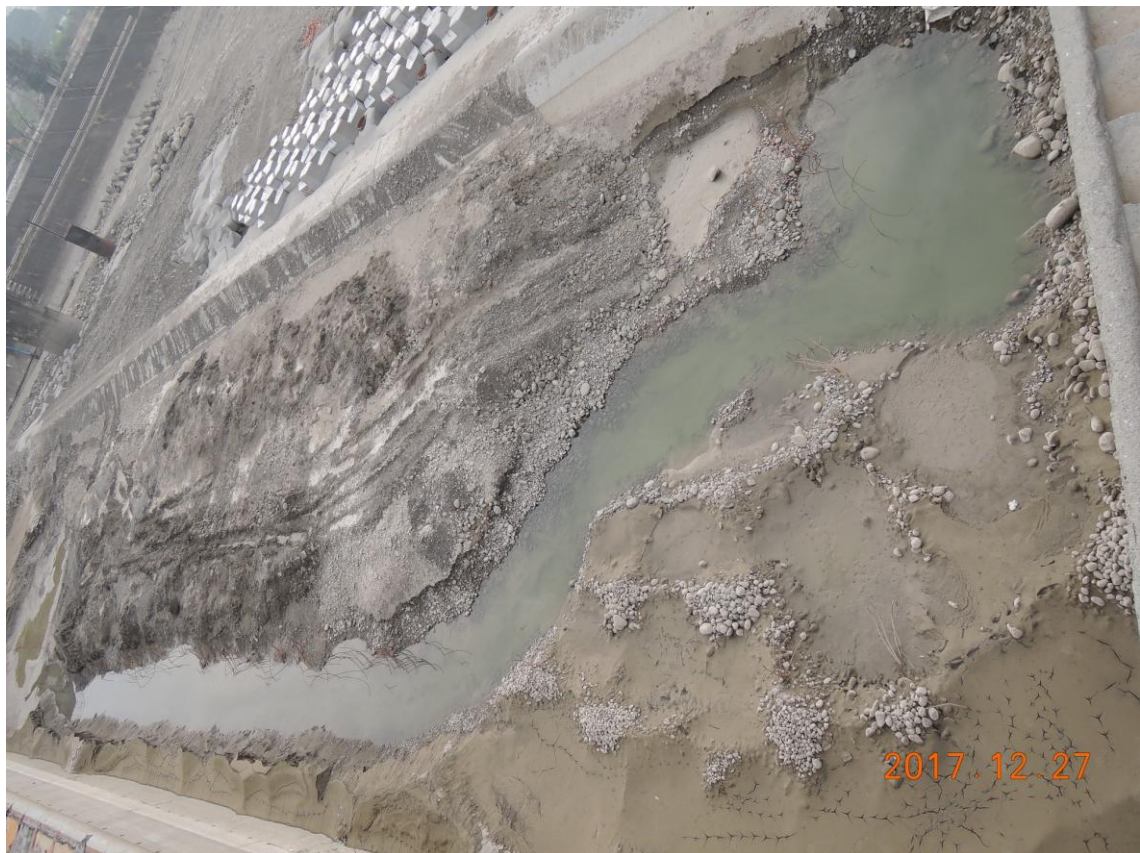
3. 其它與本項相關之重要事項補充記述：如圖 3.2，落水池可見底板鋼筋裸露，待落水池淤積清除完成，再視情況辦理修復等事宜

圖 3.2：落水池可見底版鋼筋裸露

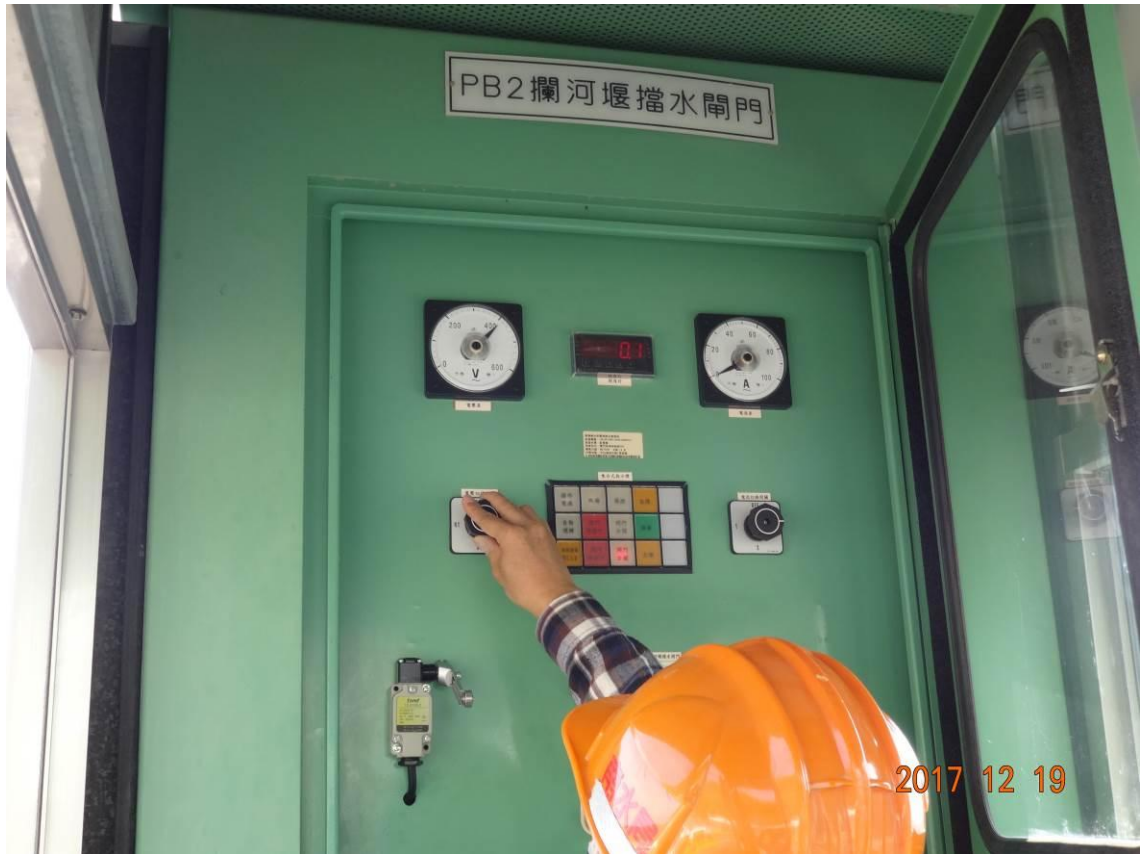
圖 4.1.1：排砂道擋水閘門-控制箱電源檢查

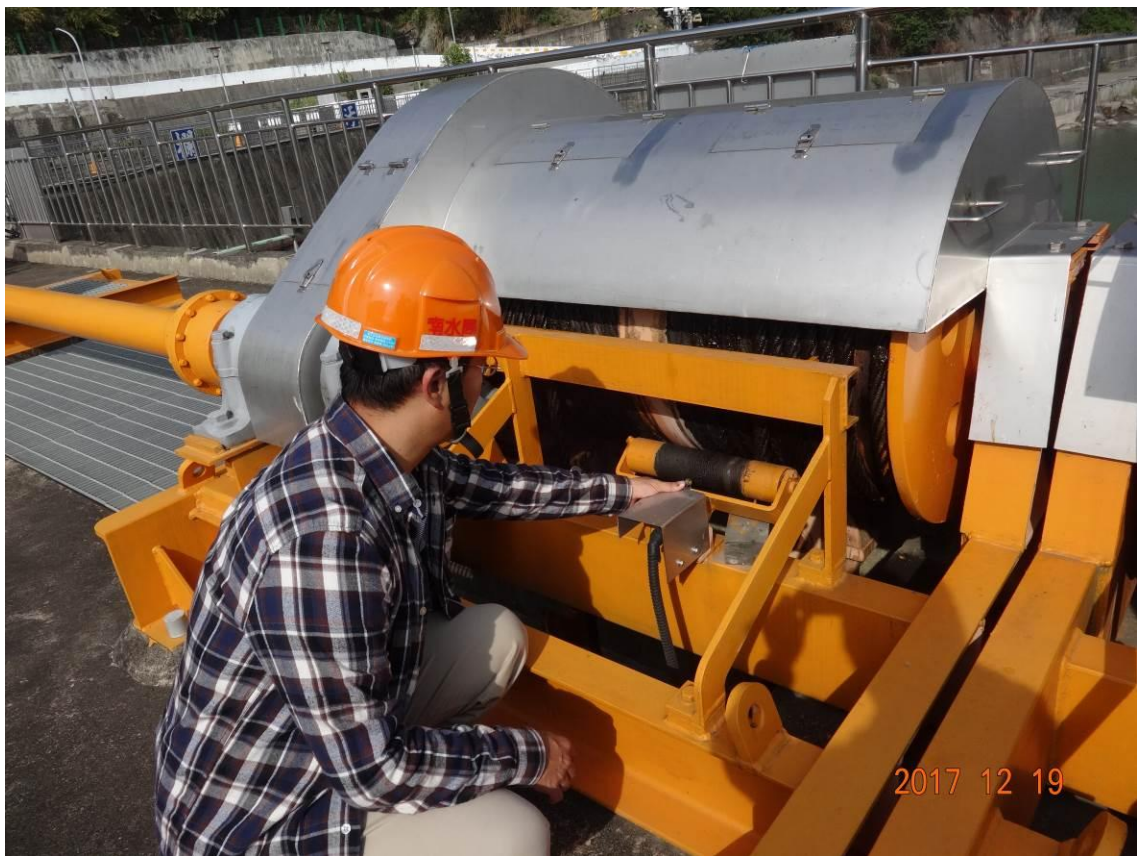
圖 4.1.2：排砂道擋水閘門-外部檢查

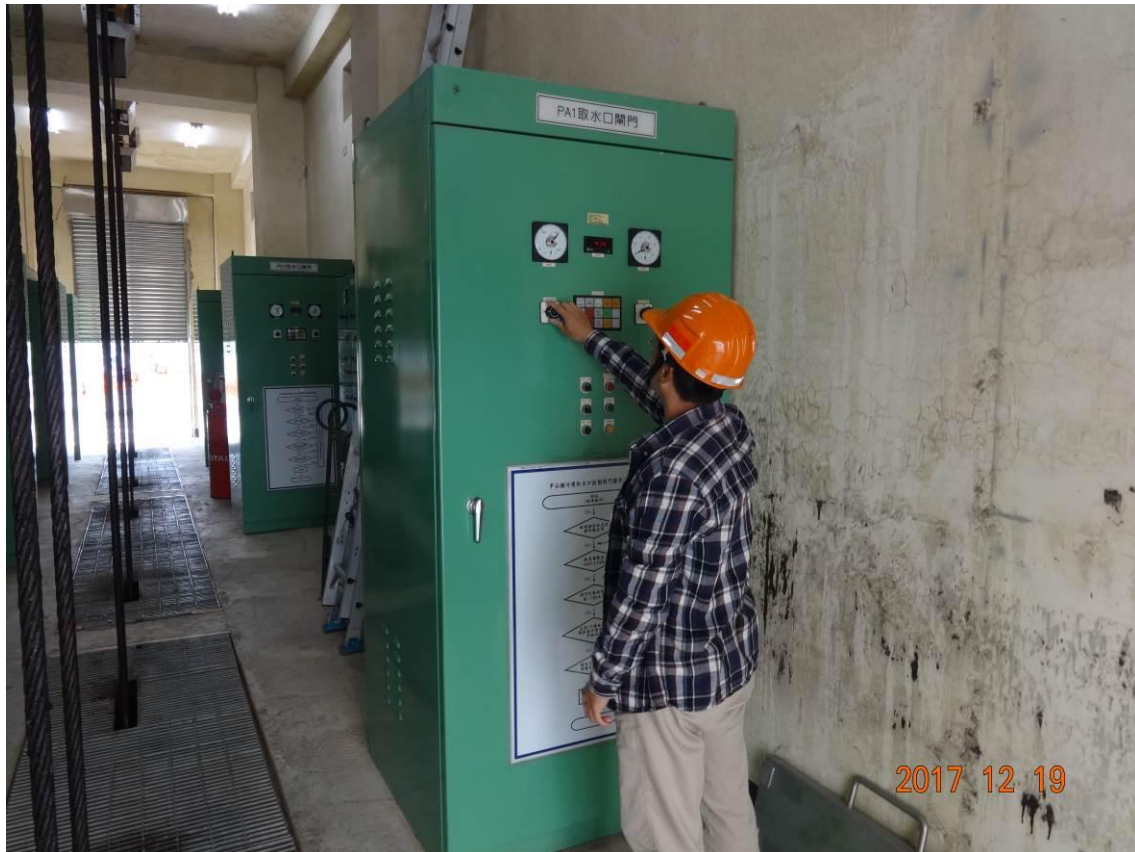
圖 4.2.1：取水口控制閘門-控制箱電源及運轉檢查

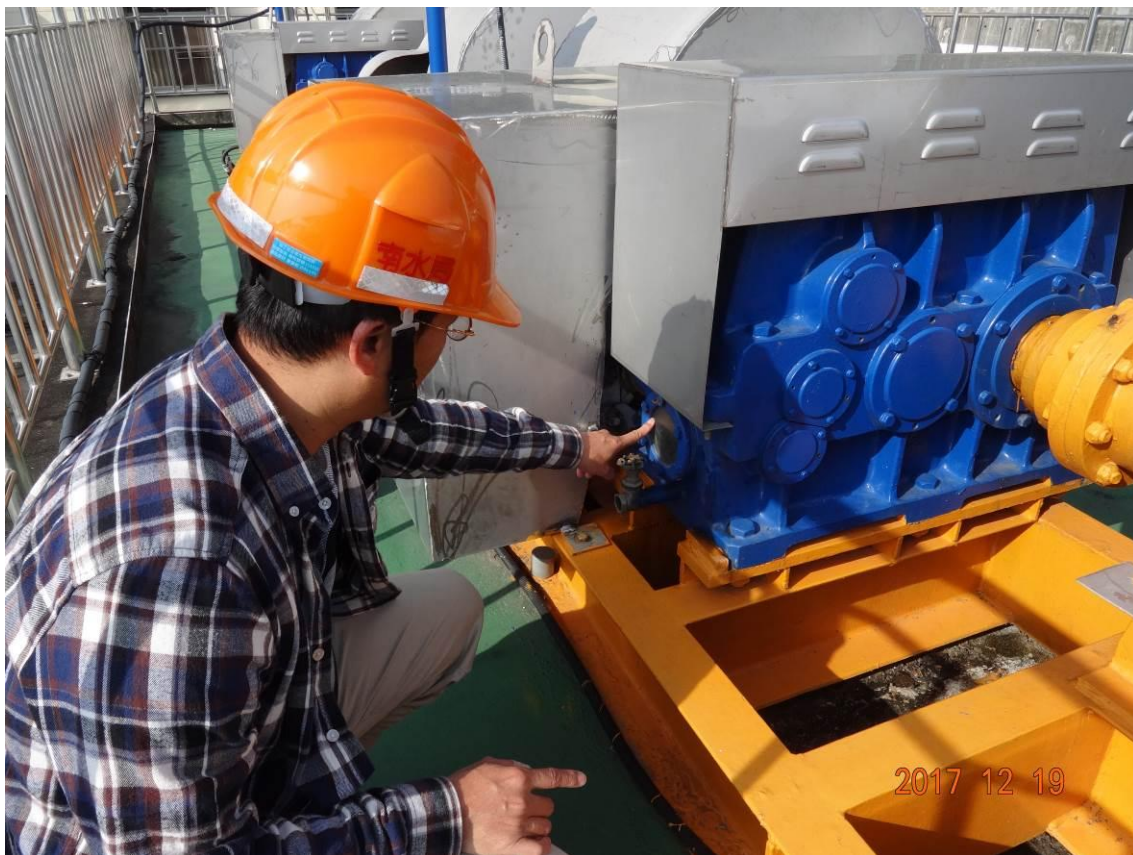
圖 4.2.2：取水口控制閘門-外觀及齒輪箱油位檢查

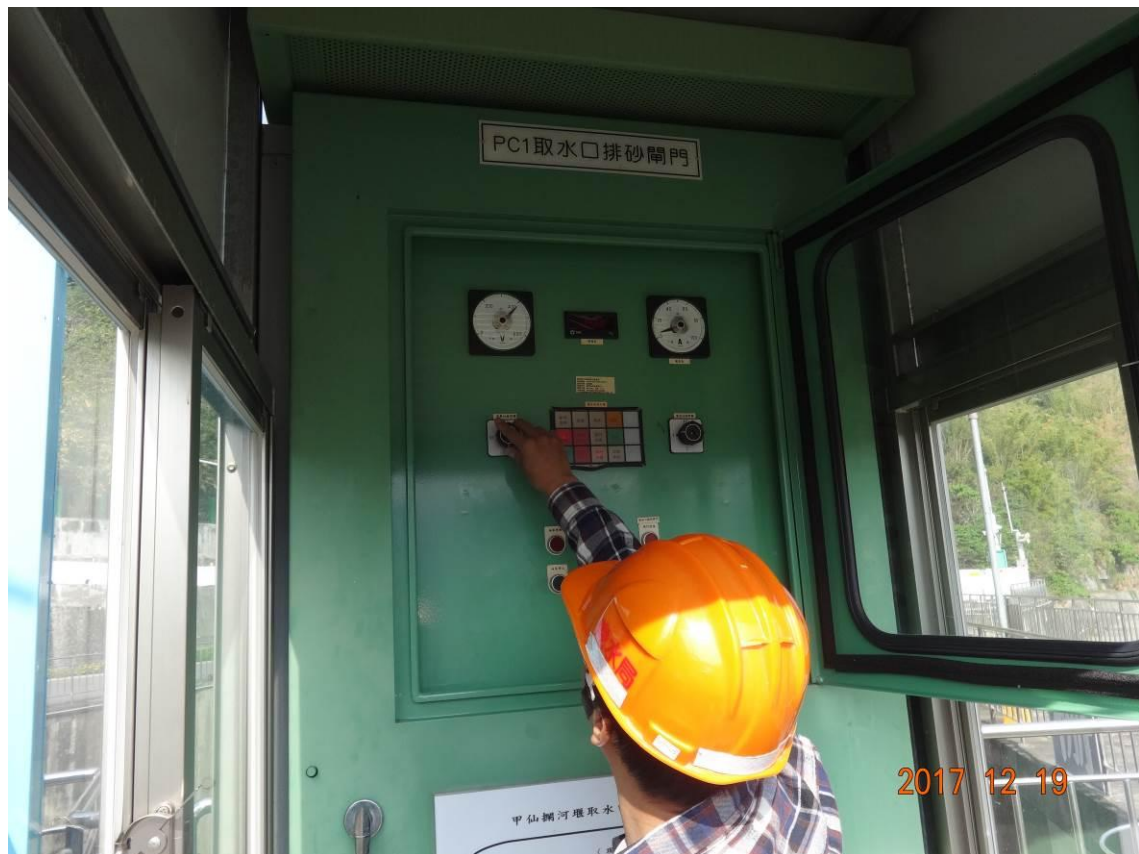
圖 4.3.1：取水口排砂閘門-控制箱電源及運轉檢查

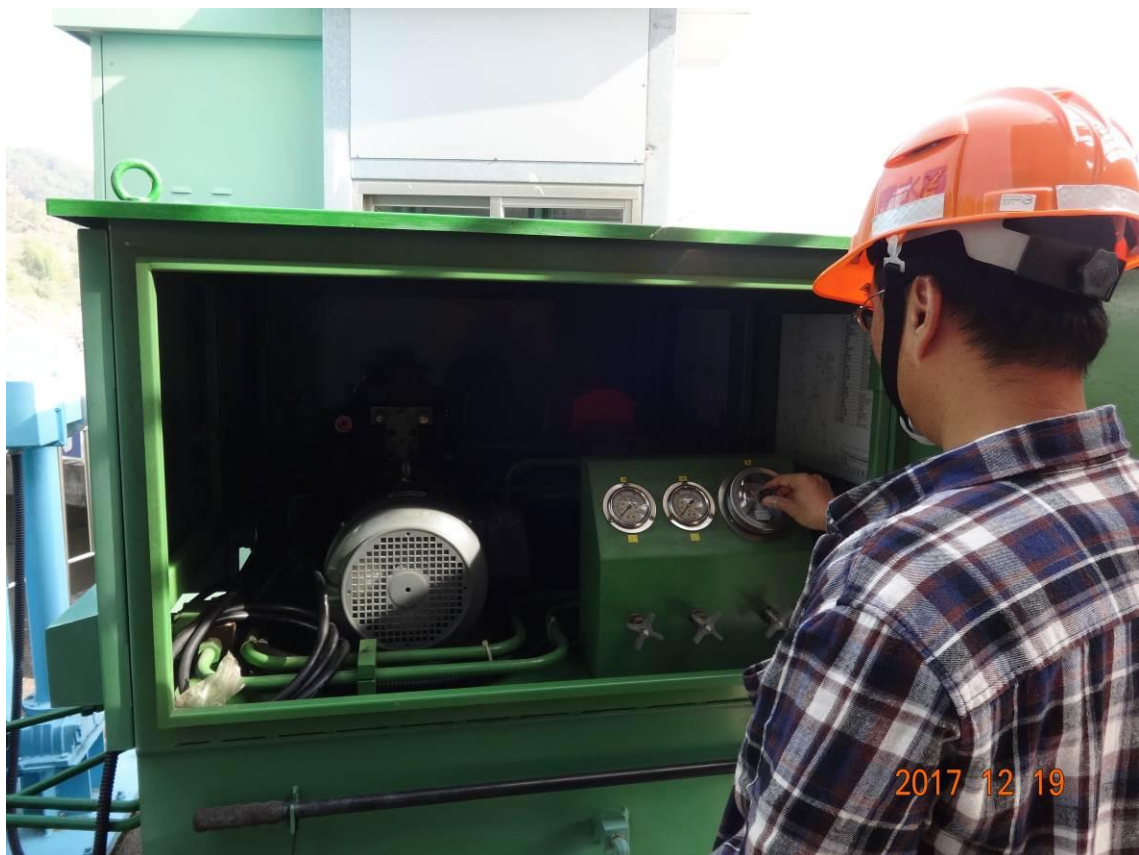
圖 4.3.2：取水口排砂閘門-油壓設備運轉檢查

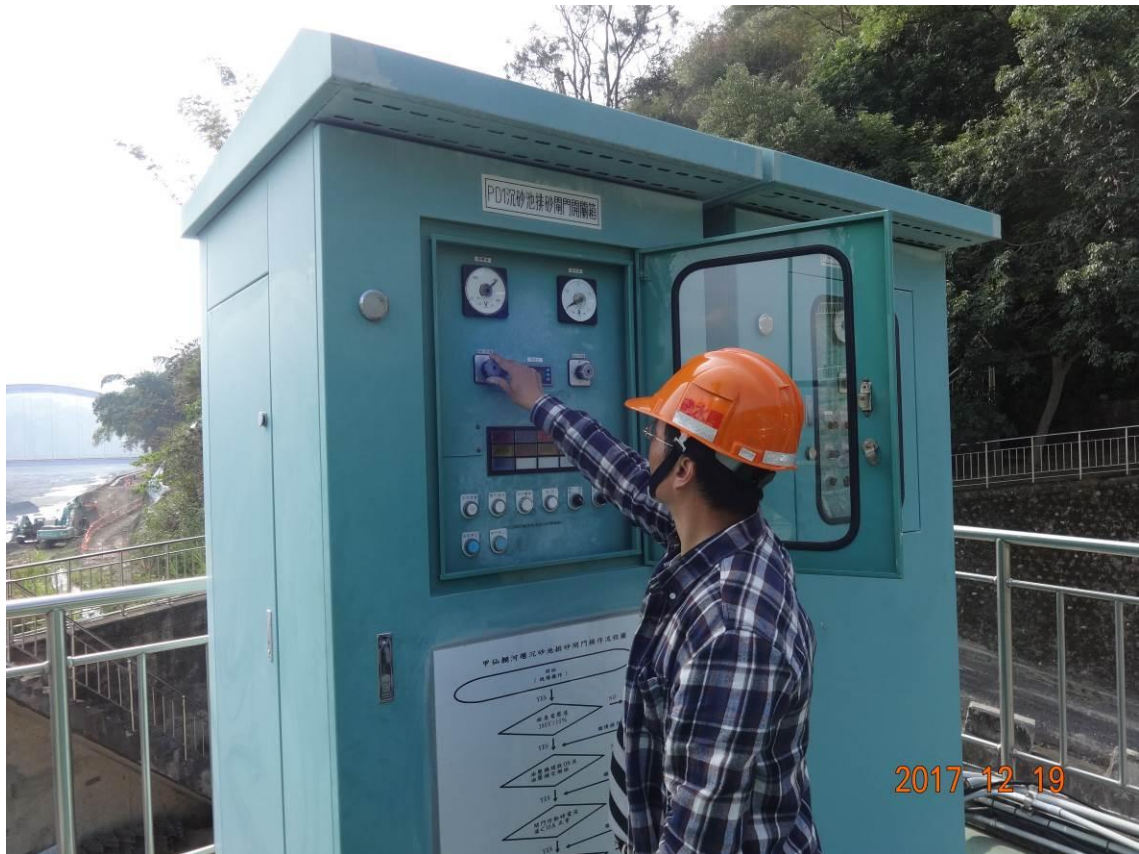
圖 4.4.1：沉沙池排砂閘門-控制箱電源及運轉檢查

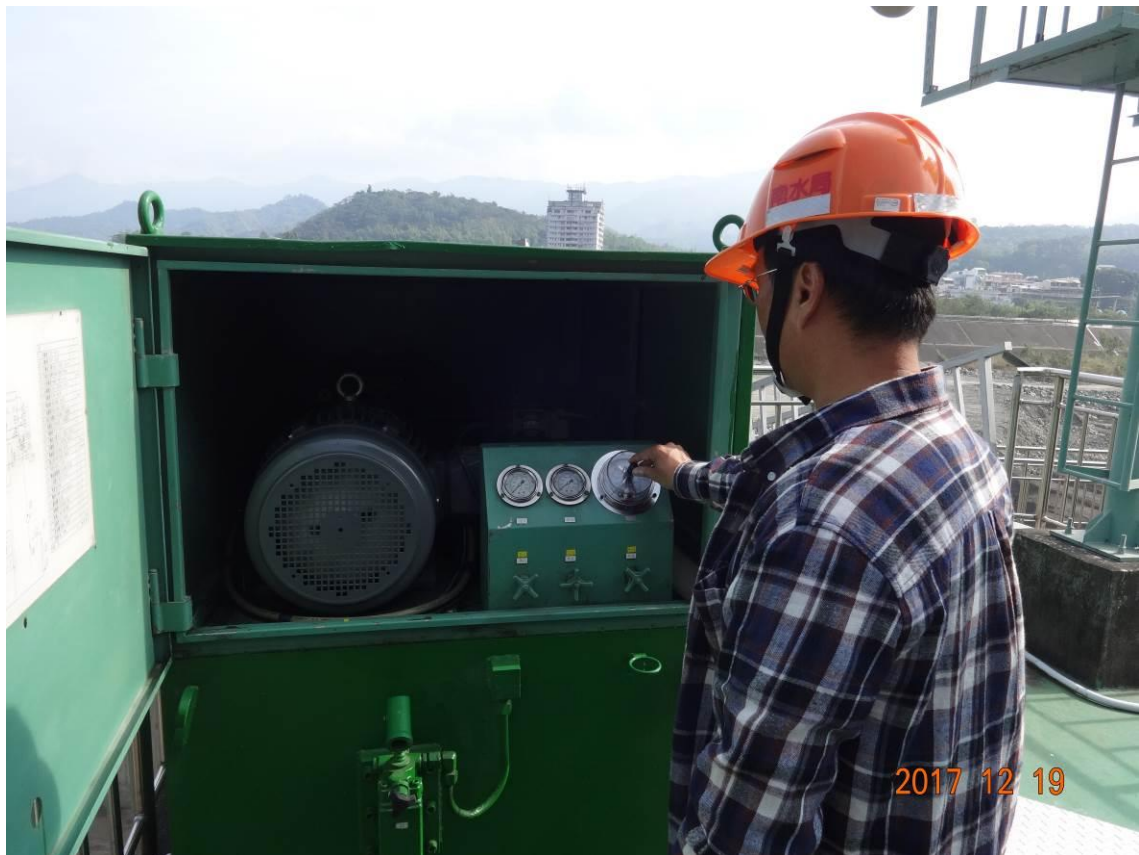
圖 4.4.2：沉沙池排砂閘門-油壓設備運轉檢查

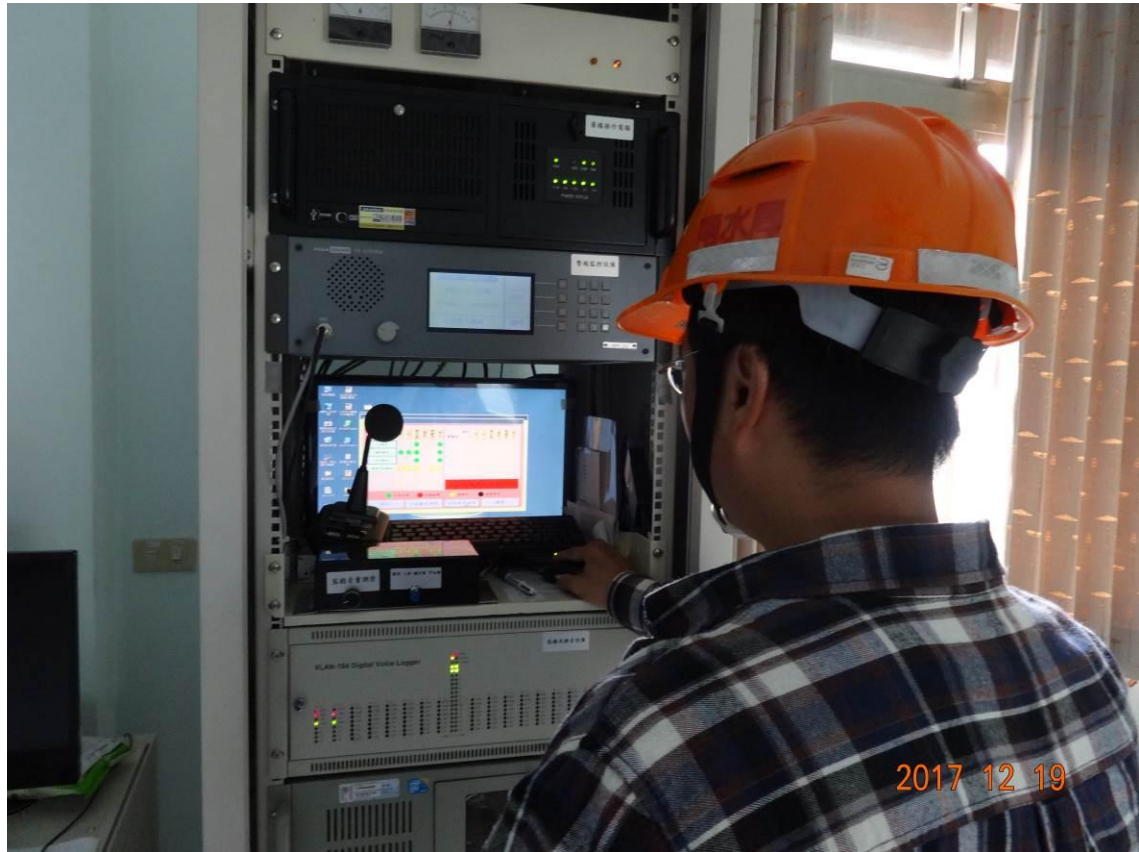
圖 5.1.1：放水警報廣播系統-警報廣播測試

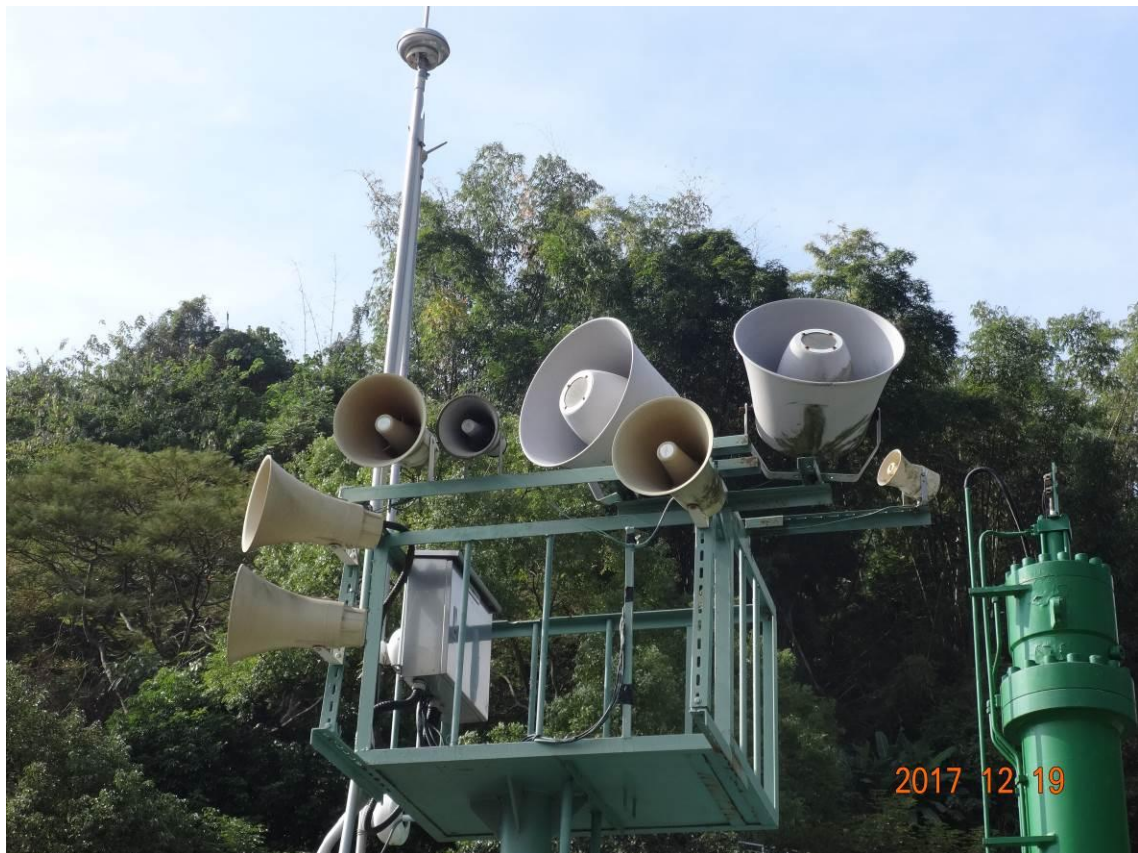
圖 5.1.2：放水警報廣播系統-攔河堰站設備檢查

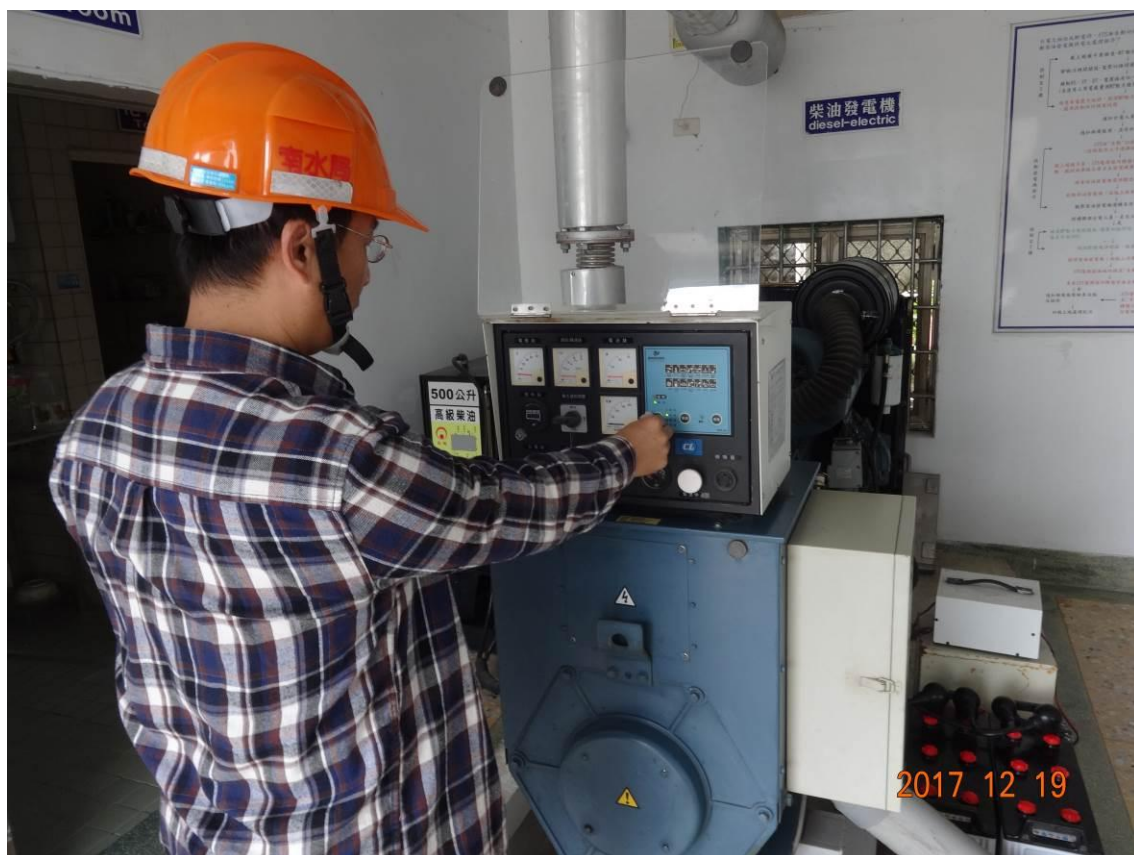
圖 5.4.1：控制室緊急發電機(125KW)檢查

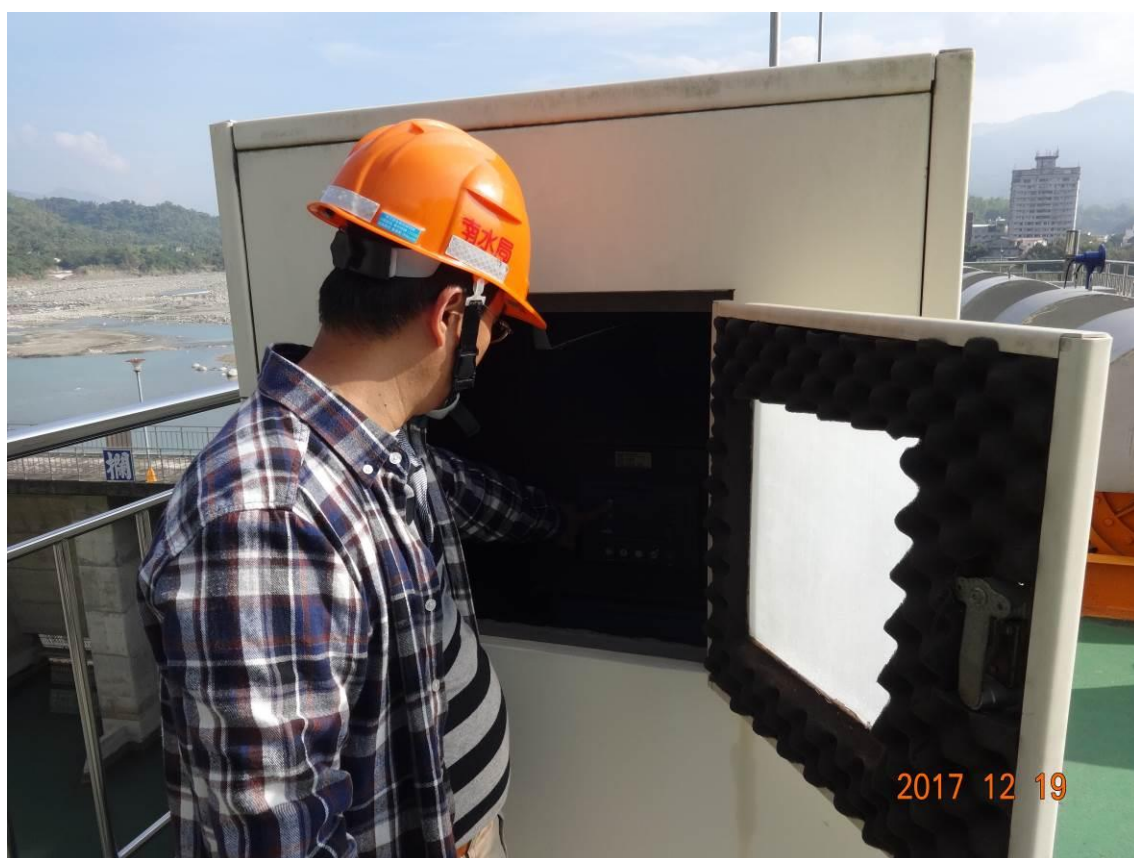
圖 5.4.2：備援緊急發電機(60KW)檢查

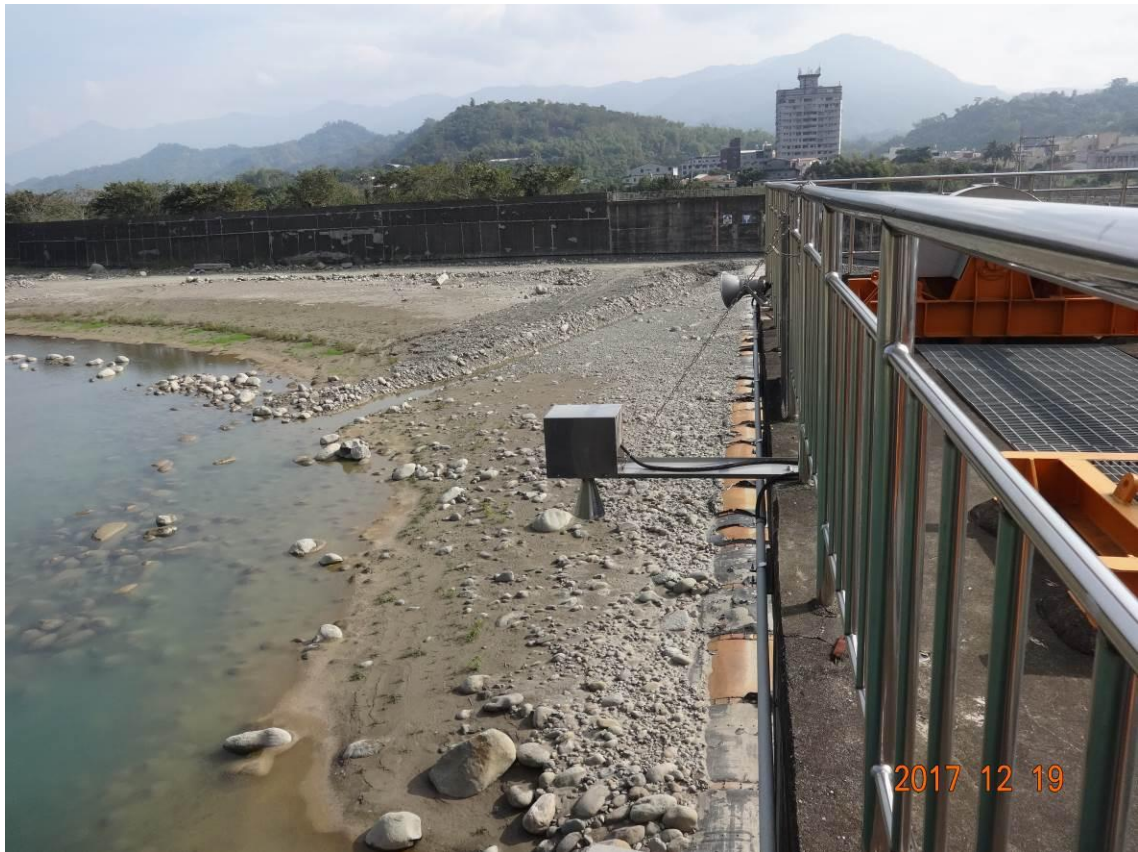
圖 6.1：監測儀器檢查-水位計(雷達波)

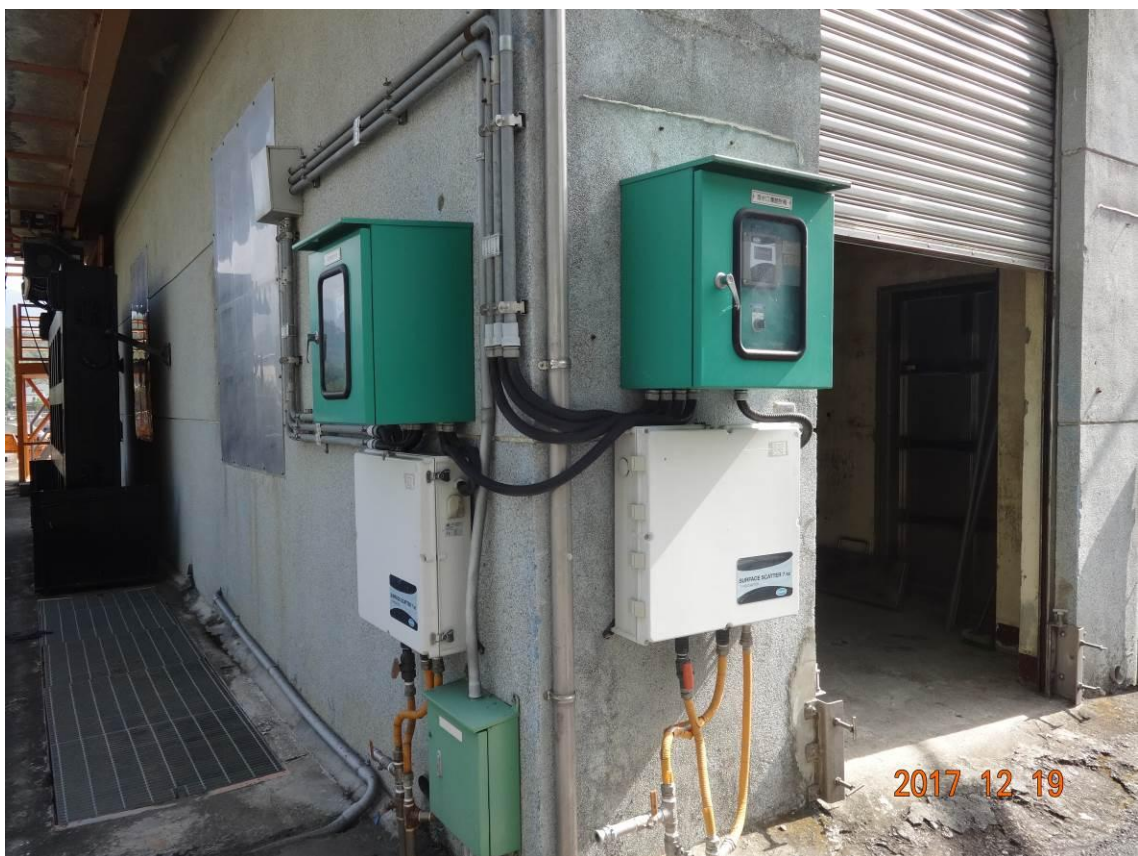
圖 6.2：監測儀器檢查-濁度計

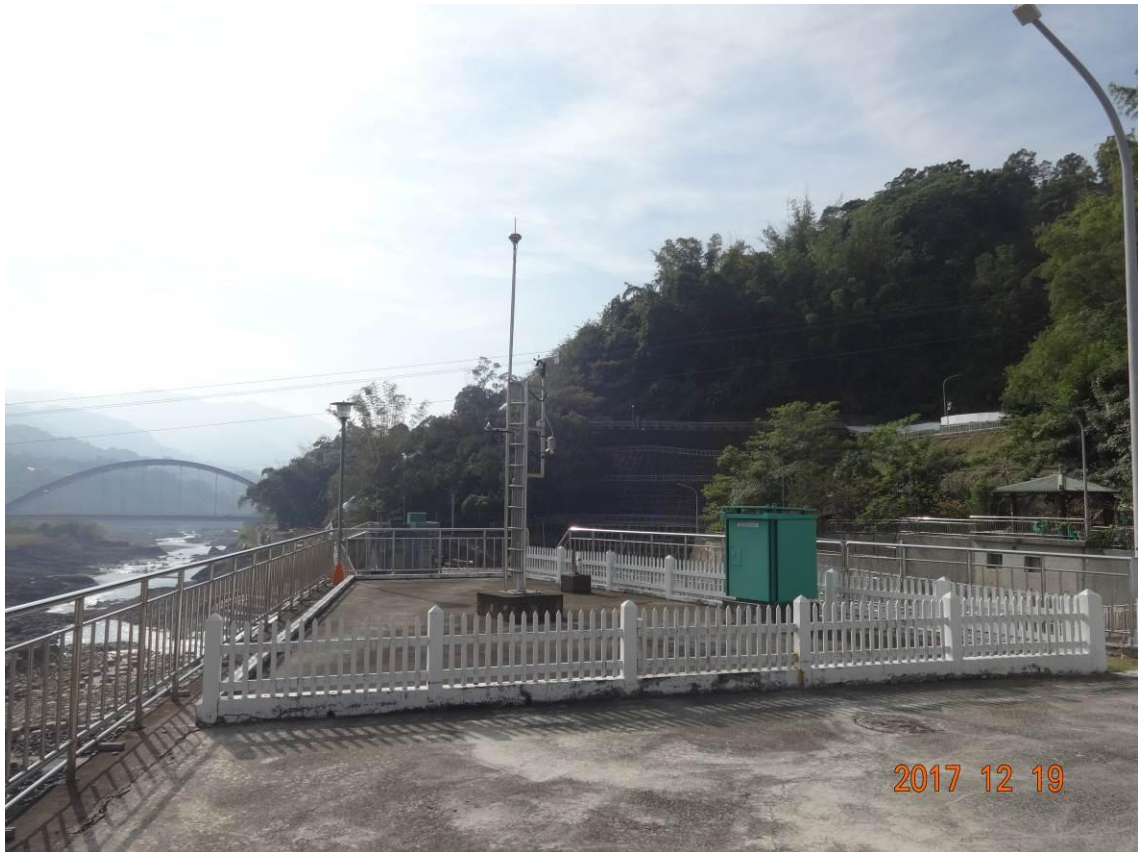
圖 6.3：監測儀器檢查-氣象站
