貳、檢查內容（各項檢查如發現問題，請就現地情況拍照並彙整為附件加以扼要說明）

一、結構物安全檢查

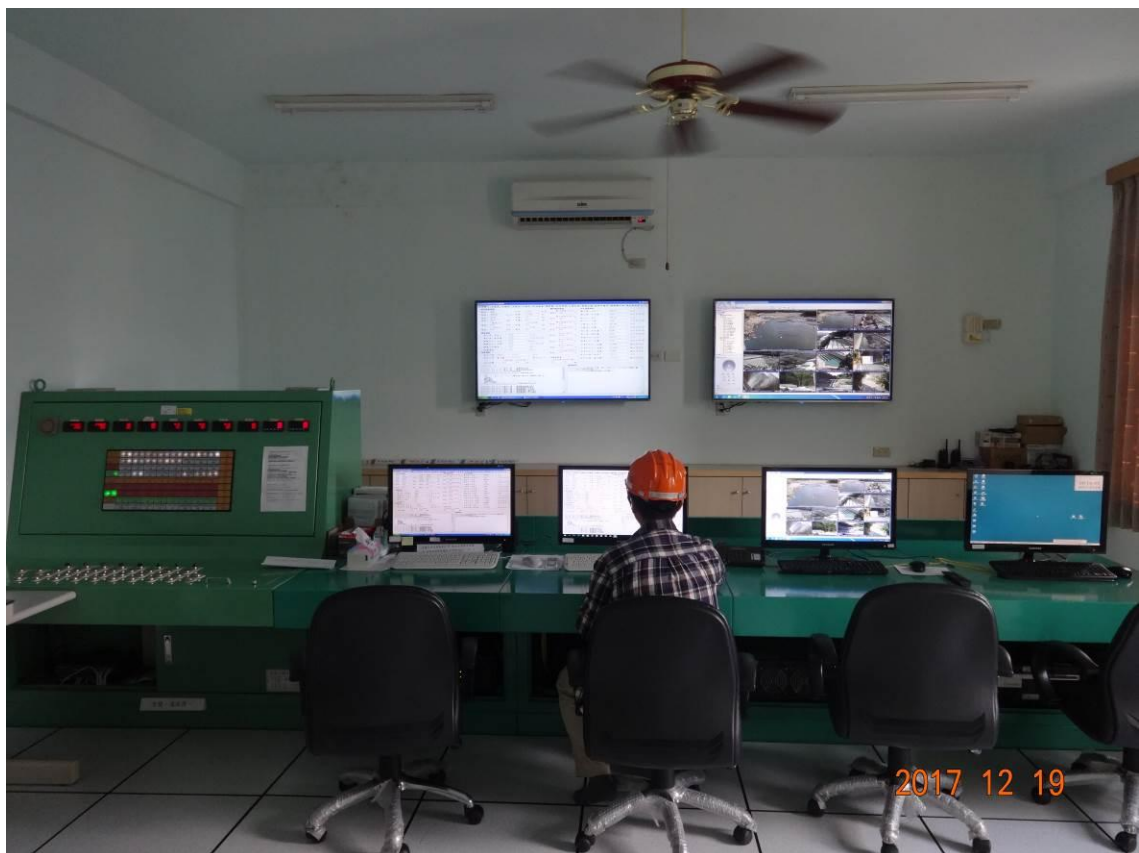
圖 6.4：監測儀器檢查-控制室監控主機

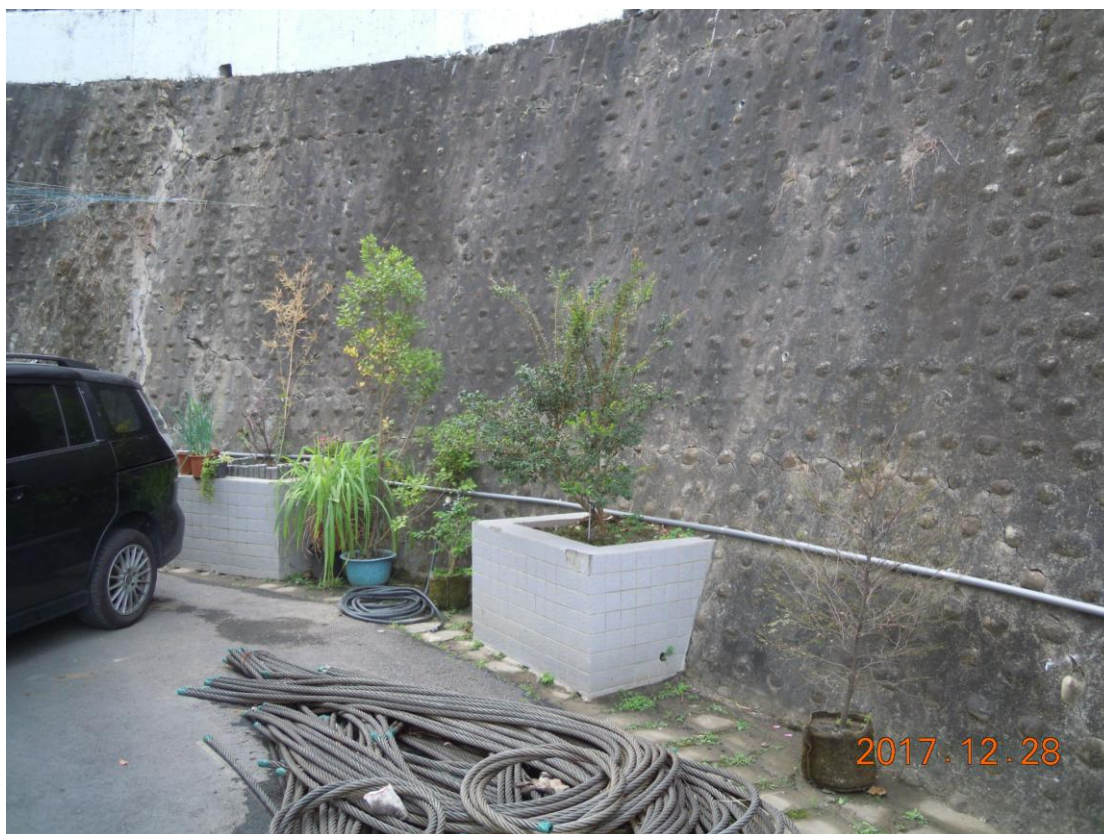
2.管理中心下方擋土牆：☐完整 ☐表面剝落或磨損 ☐鋼筋裸露及鏽蝕 ☐伸縮縫之擴張及錯動 ☐滲水 ☒其他有多處裂縫，目前密切監測當中，如圖 7.1

圖 7.1：道路 A 邊坡管理中心下方擋土牆有多處裂縫

其它與本項相關之重要事項記述：以上缺失納入 106 年甲仙攔河堰聯外道路邊坡水土保持工程修繕，目前施工當中

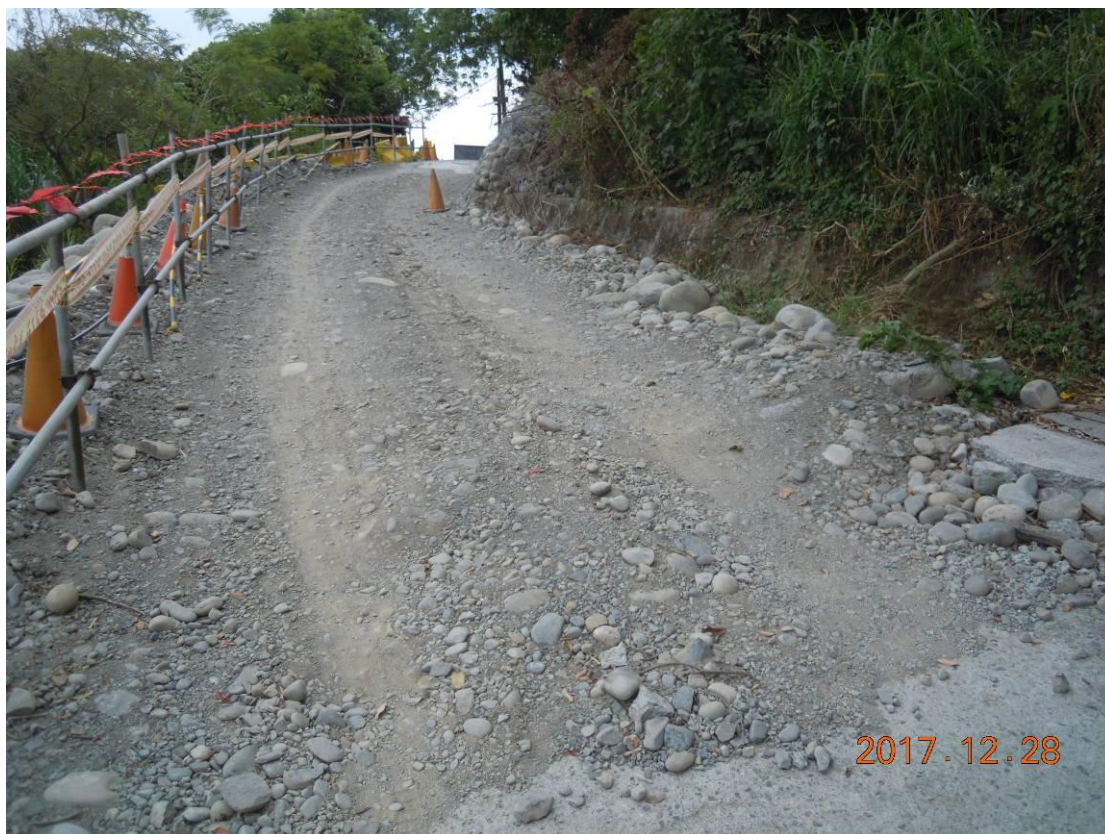
1.聯外道路：☐良好 ☐尚可 ☒待修

圖 8.1：聯外道路待修

其它與本項相關之重要事項記述：以上缺失納入 106 年甲仙攔河堰聯外道路邊坡
