高屏溪攔河堰 110 年安全檢查表

管理單位：經濟部水利署南區水資源局

中華民國 110 年 12 月 23 日

110 年高屏溪攔河堰年度安全檢查

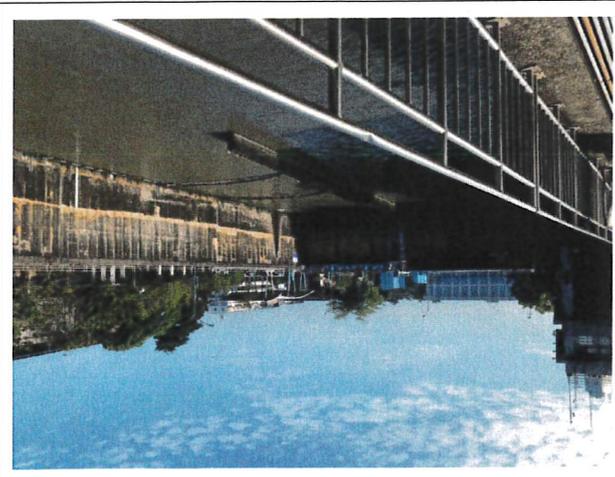
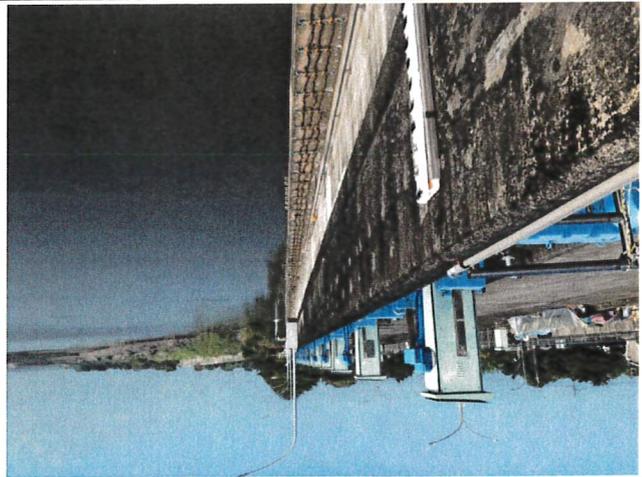
安全檢查-進水口現況

主流路偏向左岸，堰前上游右岸有淤積。惟
進水口前水深達2公尺以上，自橡皮壩起至正常
，不影響取水。
