# 水庫集水區保育治理工程生態檢核表\_完工後

| 工程基本資料 | 工程名稱<br>(編號) | 108、109 年度玉峰壩下游保育治理工程 | 設計單位 | 世合工程技術顧問股份有限公司 |

水庫集水區保育治理工程生態檢核表 施工階段附表(完)

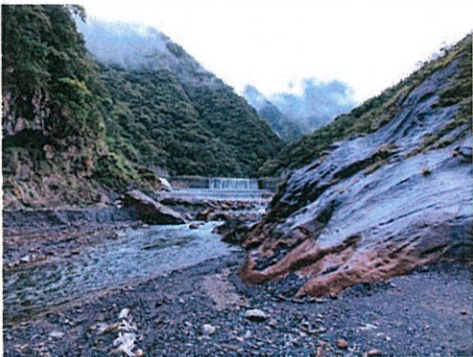
| <p>圖 1. 河川復育情形</p> | | <p>1. 河床周遭環境復育情況良好，巨石提供水中生物棲息，且魚道周圍落石清除，恢復魚類縱向生態廊道。</p> | |

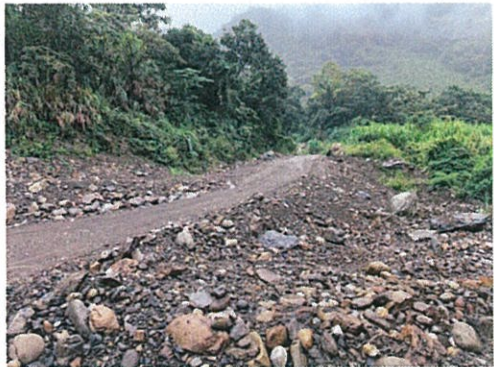
| <p>圖 2. 植地現況情形</p> | | <p>2. 便道周圍林木無破壞且復育情況良好。</p> | |

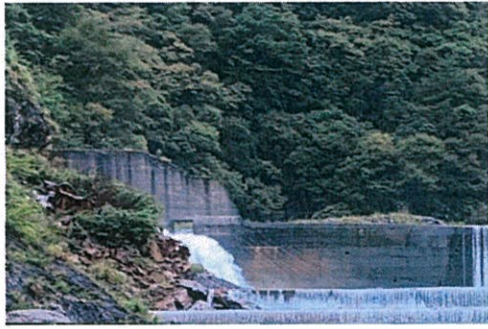
圖 3. 魚道復育情形

3. 魚道周圍落石清除後，恢復魚類縱向生態廊道。

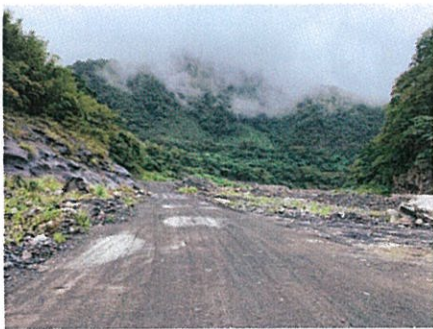
| 施工便道盡量以灘地為鋪築範圍 | | 完工後以灘地鋪築為主的便道周圍林木確實保留無破壞，保留施工便道，日後可作為生物通道，減少對環境二次傷害。 | |

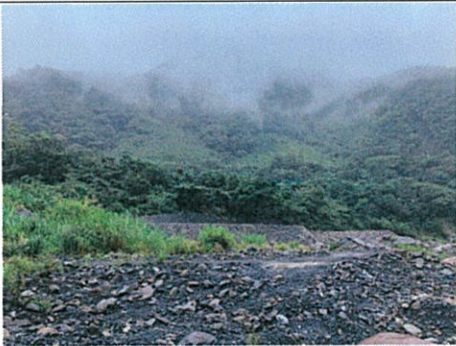
| | | 完工後施工便道周圍林木無二次破壞及復育情況良好。 | |

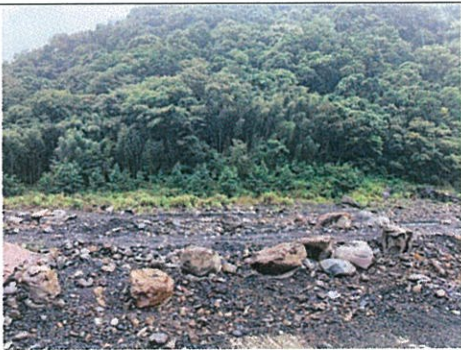
| | | 完工後施工便道周圍林木無二次破壞及復育情況良好，有提供候鳥之棲息地。 | |

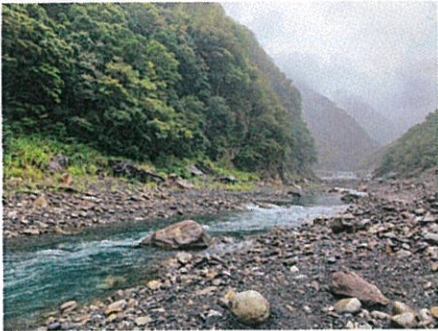
| 保留現地大(巨)石 | | 完工後現場生態復育，現地河道周邊巨石、景觀及水中生物棲息地復原，生態無異樣。 |

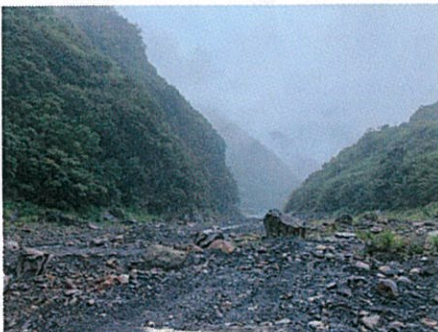
| | | 完工後現場巨石無破壞或移除，保留了水中生物之棲息空間。 |

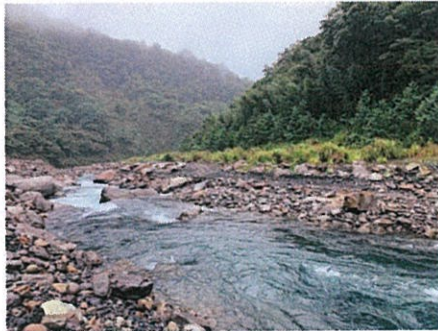
| | | 完工後河道施工後復原情況良好，保留河床曲折，能維持生物多樣化。 |
