# 水庫集水區保育治理工程生態檢核表 施工階段附表

**附表 C-03 生態專業人員現場勘查紀錄表**

附表 C-04 生態保育措施與執行狀況

| 工程名稱：108、109 年度玉峰壩下游保育治理工程 | | | | | |

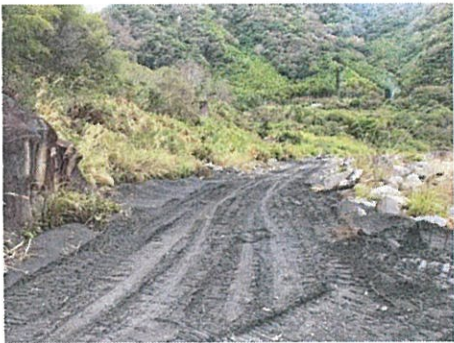
| <p>1. 施工便道動線應盡量避免影響河川生態及周邊既有植物。</p> <div style="text-align: center;"> </div> <p style="text-align: center;">圖 1. 施工便道</p> | | <p>1. 施工便道動線之擇定於陸域範圍將避免影響大型樹路或植被區域，於河川範圍內則施設於河道灘地，降低對周邊生態環境之影響。</p> <p>2. 車輛行駛施工便道時應慢行，盡量避免碰撞鳥類及陸上動物，降低施工期間對生態之影響。</p> | |

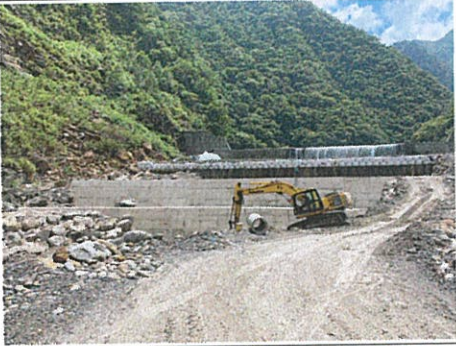
| 施工便道<br>盡量以灘地為鋪築範圍 | | 施工期間便道以灘地鋪築為主要進出動線，河道及兩側邊坡植生皆未破壞，並未影響周邊生態及水中生物棲息。 | |

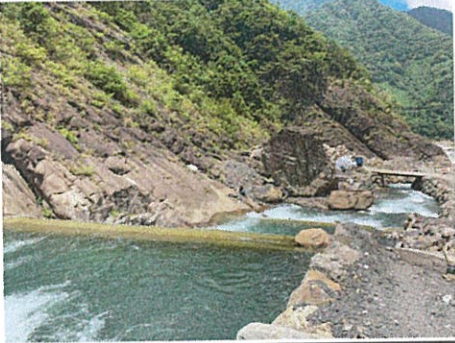
| 保留現地大(巨)石 | | 現況生態環境無異常情形。 | |

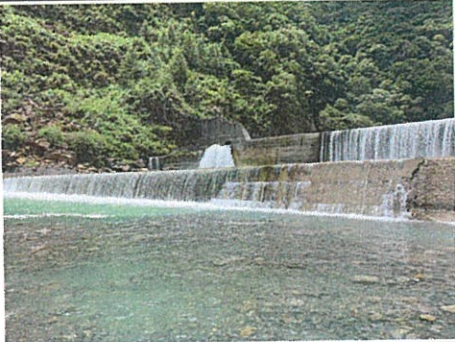
| 清除河道砂土 | | 使水流得以進入河道設施，恢復上下游之生態連通性。 | |

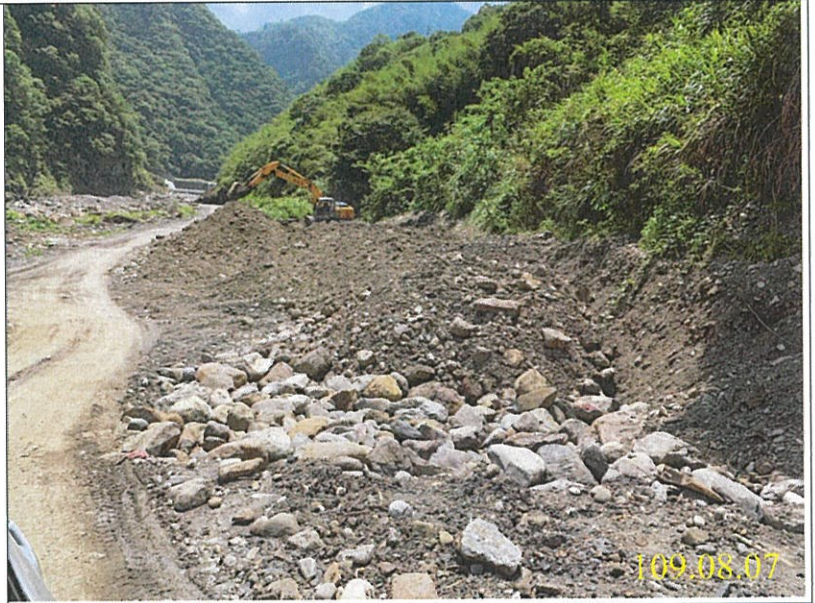
環境無垃圾，施工區域定期有派員有清理。

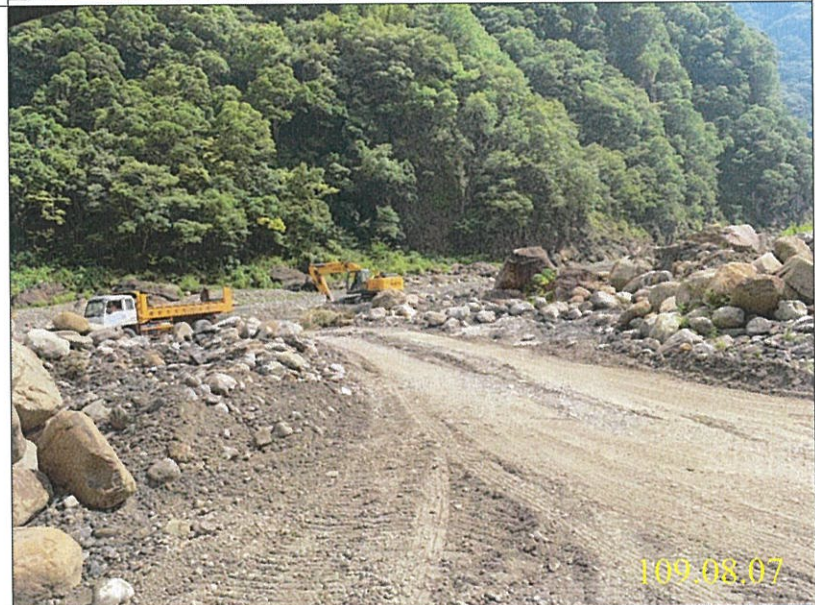
施工便道，以灘地鋪築範圍。

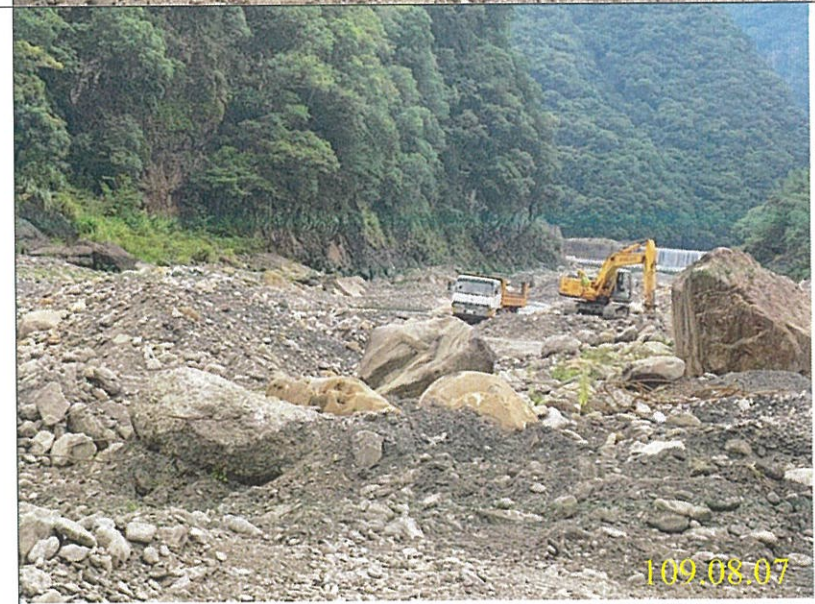
現地有保留即有大石。

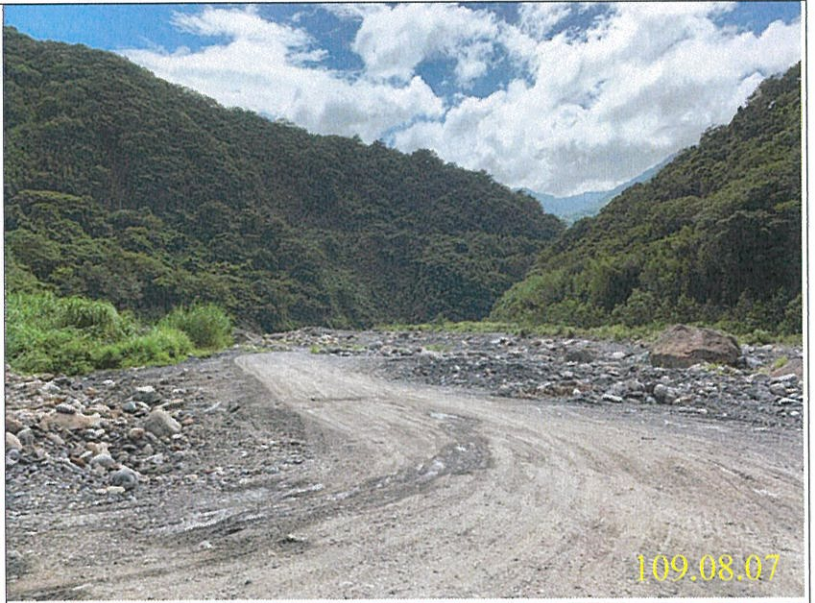
環境無垃圾，施工區域定期有派員有清理。

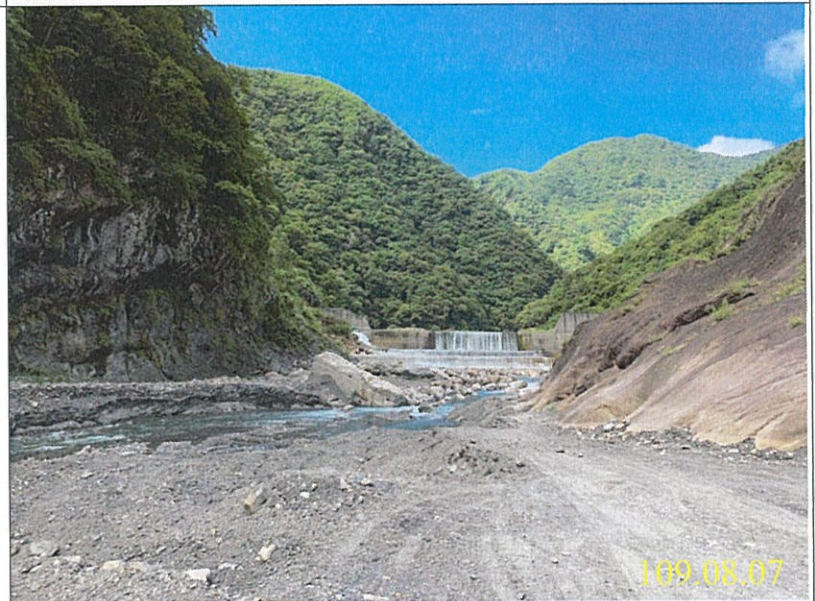
施工便道，以灘地鋪築範圍。

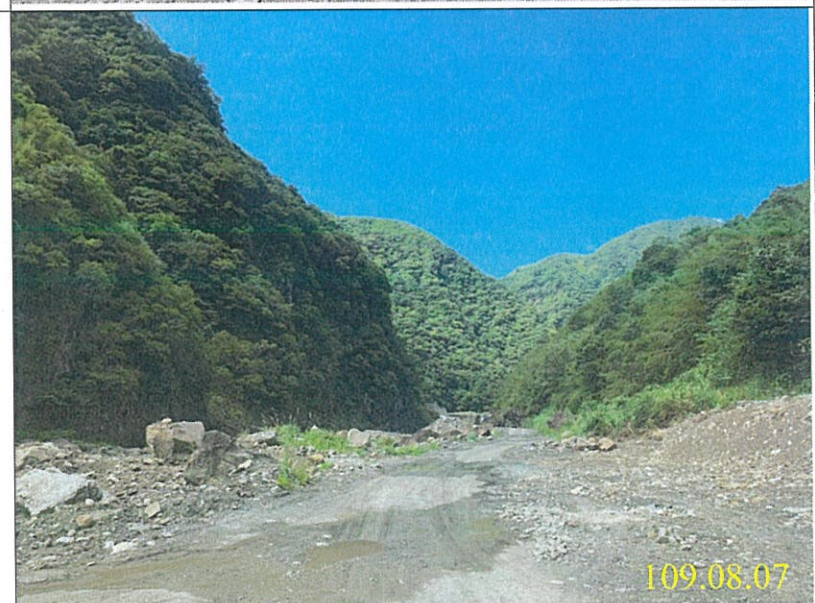
施工便道，以灘地鋪築範圍。
